**EVALUACIÓN DE LOS COMPONENTES DE LAS SARTAS SELECTIVAS
COMO UNA OPORTUNIDAD DE MEJORA DEL SISTEMA DE INYECCIÓN EN
EL CAMPO LA CIRA- INFANTAS**

**UNIVERSIDAD INDUSTRIAL DE SANTANDER
FACULTAD DE INGENIERÍAS FÍSICO-QUÍMICAS
ESCUELA DE INGENIERÍA DE PETRÓLEOS
BUCARAMANGA**

Trabajo de Grado para optar al título de Ingeniero de Petróleos

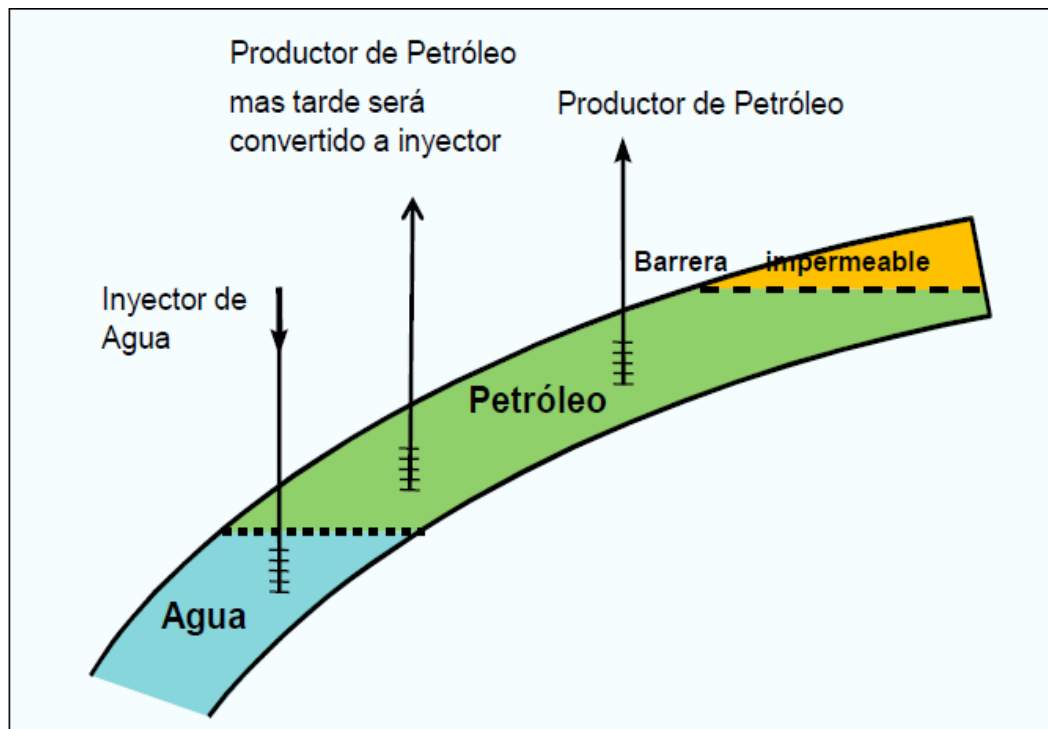
Figura 5: Agua inyectada en el yacimiento.

El agua inyectada en el yacimiento o en el acuífero incrementa la energía del yacimiento al reemplazar los fluidos que se extraen en el recobro primario y actúa como pistón desplazando el petróleo.

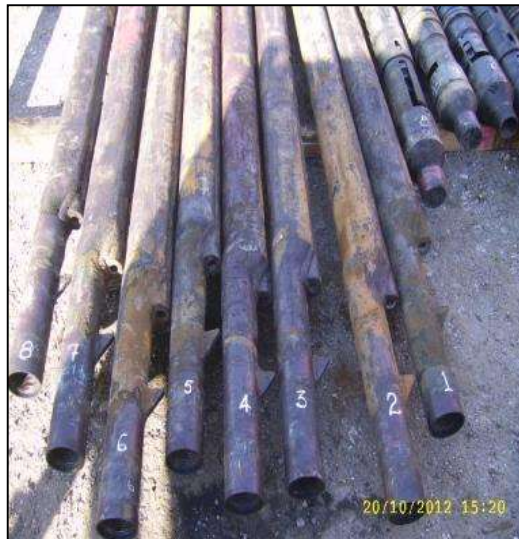
Figura 15: Mandriles en buen estado mecánico.

El mandril es uno de los componentes de mejor desempeño, ya que las obstrucciones que se han encontrado se deben a fallas en la funcionalidad de la válvula cheque.

Según los resultados de los análisis de falla de los well services durante al año 2013, de un total de 206 mandriles inspeccionados, alrededor de un 78% se encontraban en buenas condiciones, mientras que el 22% restante se encontraban total o

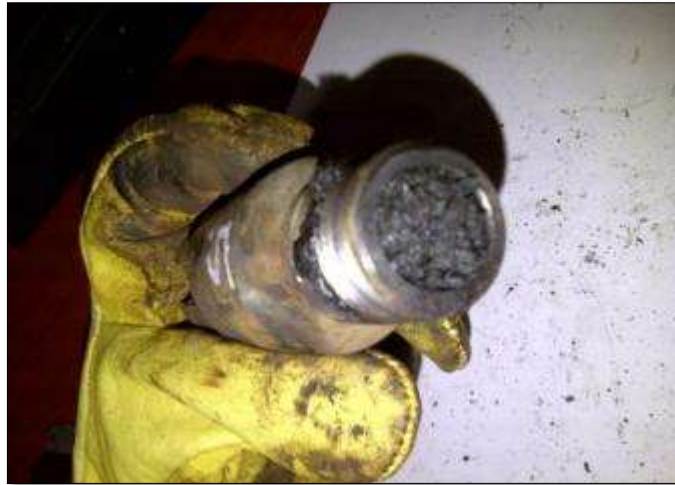
Figura 17: Válvulas cheques tapadas de Sedimento.

Según los resultados de los análisis de falla de los well services durante al año 2013, de un total de 206 Válvulas cheques inspeccionadas, el 41% se encontraban en buen estado, un 56% mostraron mal funcionamiento del cual el 39% estaban bloqueadas (cinta aislante y o-rings de latch de VRF's) y un 17% tapadas (Sedimento – óxidos – scale), el 3% restante tenían daño en el resorte de la válvula cheque.

- Taponamiento de cheques con sedimentos, carbonatos, óxidos y cintas.
- Fácil bloqueo del elemento ante la variación de las condiciones de inyección.
- Caída de presión en un valor desconocido.
- Exposición del resorte incrementando el riesgo de falla.

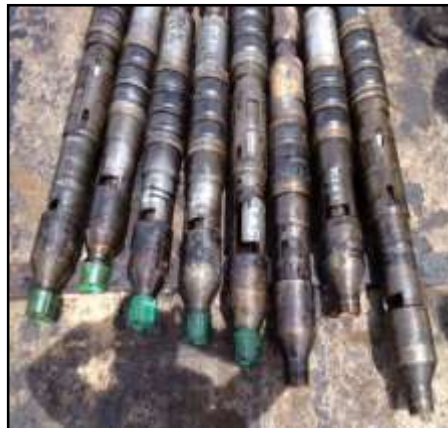
Figura 18: Inspección física en general de PACKERS.

Según los resultados de los análisis de falla de los well services durante al año 2013, de un total de 206 empaques inspeccionados, de los cuales 119 eran empaques tipo tándem, y 87 empaques tipo cuñas; se encontró que por medio de inspección tipo visual, los empaques tipo cuñas no presentaron daño. Con respecto a los empaques tipo tándem, el 88% se encontraban en buen estado y funcionales, el 7% presentaban gomas dañadas, el 4% gomas deterioradas pero funcionales y el 1% restante rasgadas asociadas a la pesca.

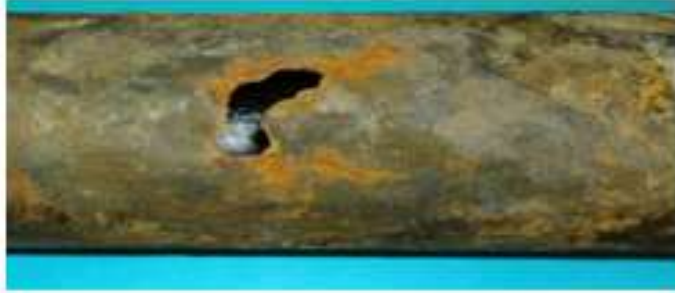
Figura 19: Tubería con evidencia de alta corrosión.

Según los resultados de los análisis de falla de los well services durante el año 2013, de un total de 26 pozos en estudio, cerca del 40% presentaban tubulares con pérdida de integridad, es decir, pérdida de espesor y agujeros, debido principalmente a la corrosión.

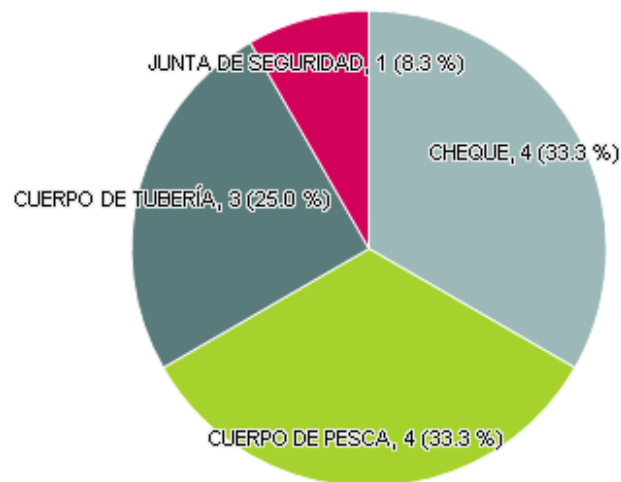
Figura 24: Estadísticas de Subcomponentes Fallados Año 2011.

Con respecto a los subcomponentes fallados durante ese mismo año, el cuerpo de pesca y los cheques fueron los subcomponentes más fallados (33.3% cada uno), seguidos por el cuerpo de tubería con un porcentaje dentro de las estadísticas del 25% del total de fallas, y finalmente, las juntas de seguridad fueron el subcomponente menos fallado (8.3%).

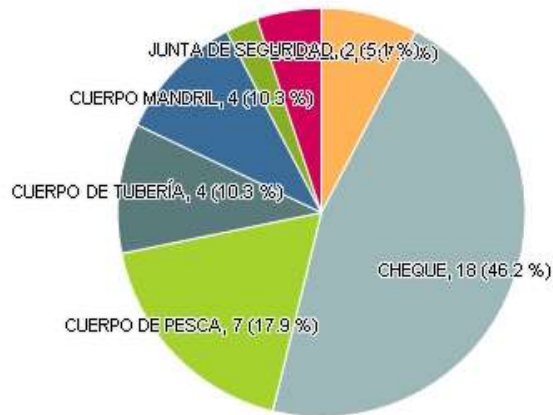
Figura 26: Estadísticas de Subcomponentes Fallados Año 2012.

Con respecto a los subcomponentes fallados durante ese mismo año, los cheques fueron los subcomponentes más fallados (46.2%), seguidos por el cuerpo de pesca con un porcentaje del 17.9% del total de fallas, el cuerpo de tubería y cuerpo de mandril obtuvieron el mismo porcentaje de falla (10.3%) y finalmente, de nuevo fueron las juntas de seguridad el subcomponente menos fallado (5.1%).

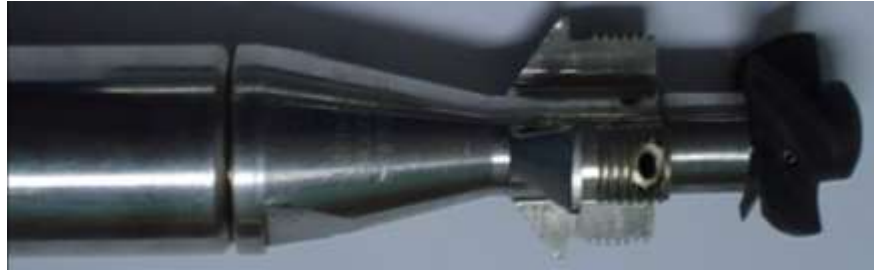
Figura 33: Medidor de Caudal Microtorque.

Se utiliza un impeler, semejante al de un medidor de caudal tipo turbina, al que no se le permite girar. El flujo se mide detectando el torque producido por la turbina estacionaria.

La sarta de registro se compone de un localizador de collares del casing CCL, un medidor de presión, un sensor de registro de temperatura y finalmente el medidor de caudal Microtorque, para identificar los perfiles de flujo. El CCL es un dispositivo magnético que responde a los cambios en la masa del metal y se utiliza para obtener una correlación precisa de la profundidad de la tubería.

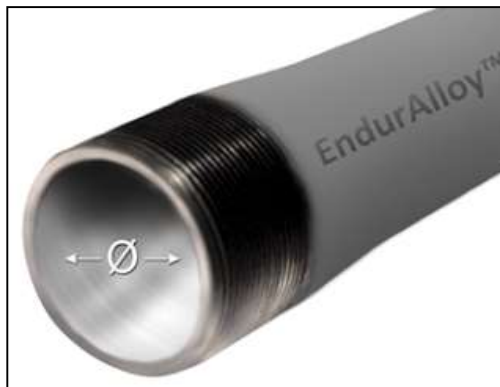
Figura 35: Tubería Boronizada.

Sin embargo, la principal desventaja de implementar tubería boronizada, es el incremento de los costos asociados al proceso de boronizar la tubería. Se calcula que aproximadamente el costo por cada pie de tubería boronizada se acerca a los 30 dólares. Teniendo en cuenta que el costo por pie de tubería convencional son 10 dólares, los costos de ésta nueva implementación serían el triple de una convencional.

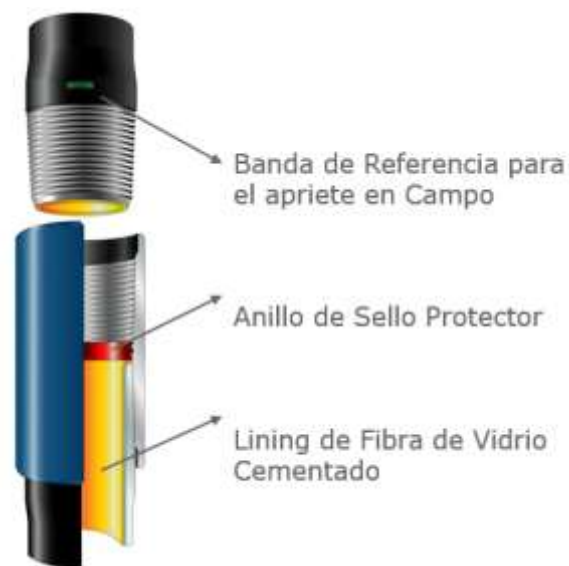
Figura 36: Recubrimiento interno GRE a tubería.

En los pozos a los cuales se les aplicó este tipo de recubrimiento en este campo de Australia, el promedio de inyección era entre 69,000 a 85,000 barriles por día de agua. Según estudios realizados en este campo llegaron a la conclusión que tuvieron ahorros de costos al aplicar este recubrimiento en comparación a si se hubiesen aplicado aleaciones con cromo y níquel.

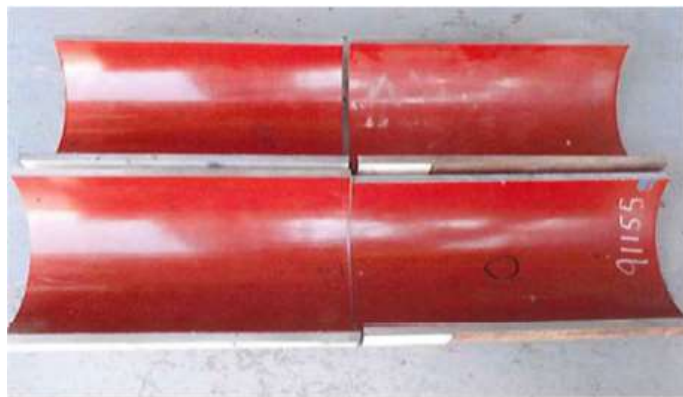
Figura 37: Recubrimiento interno con resina epoxy.

- Disolución de óxidos y/o reducción de la interface metal-recubrimiento
- Falla mecánica interfacial
- Interrupción de la interfaz metálica del polímero por hidróxido

Primer Caso de Campo: La compañía Abu Dhabi aplicó el uso de un recubrimiento interno con epóxico en tubería de acero al carbono en las líneas de inyección de agua del campo Bu Hasa. Esta implementación de recubrimiento se completó a principios del año 2007, y las fallas que se reportaron fueron debidas a la separación en el sello positivo del acoplamiento de la tubería.

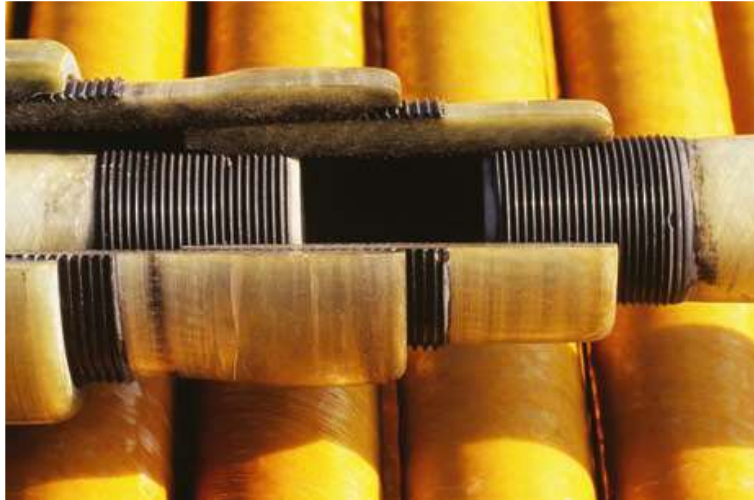
Figura 38: Tubería en Plástico Reforzado con Fibra de Vidrio.

fueron perforados cuatro pozos inyectores en Puesto Hernández en el año 2004 usando casing 5 ½ pulgadas de epoxi reforzado con fibra de vidrio.

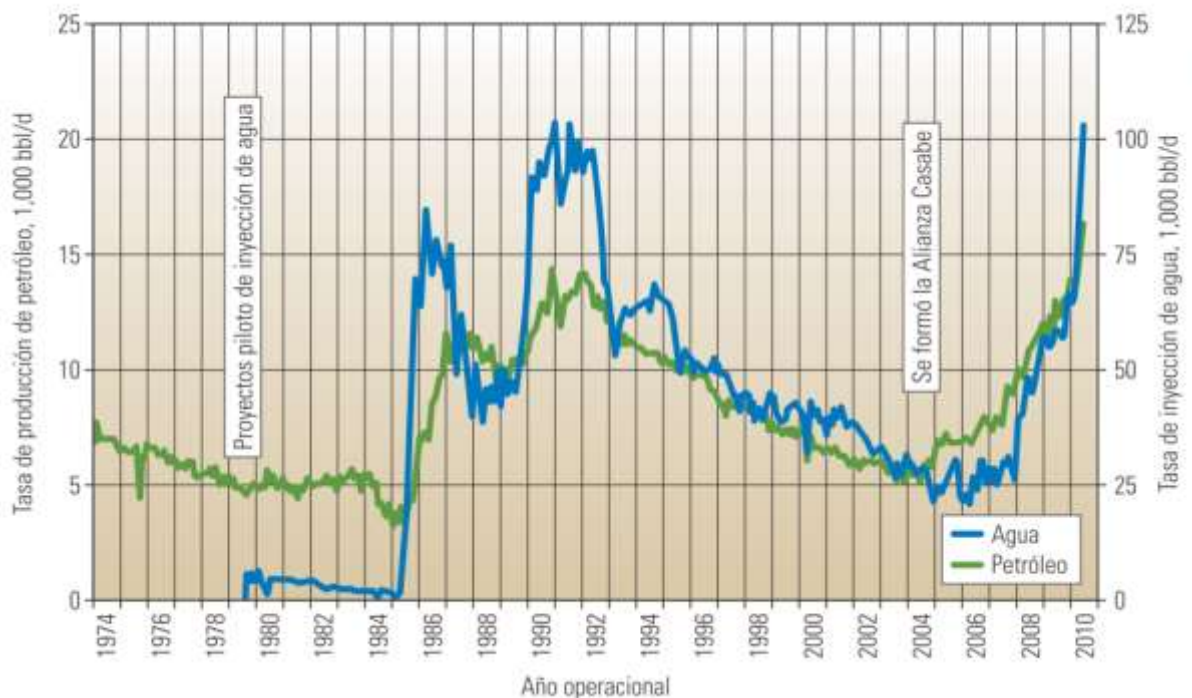
Figura 42: Producción de petróleo e inyección de agua en el campo Casabe.

En el año 2004 se firmó una alianza entre la empresa productora del campo y una empresa prestadora de servicios, la cual aumentó la producción de petróleo hasta un 250% y el factor de recuperación del campo aumento del 16% al 22%. Los objetivos claves en esta alianza para el redesarrollo del campo eran: aumentar las reservas, aumentar la eficiencia del programa de inyección de agua y abordar problemas relacionados con los procesos de perforación.

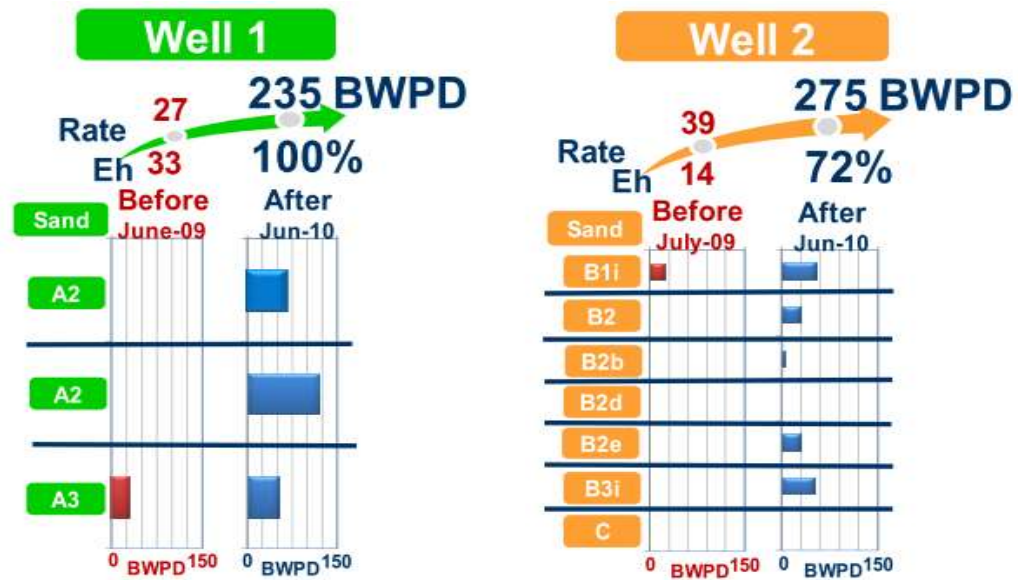
Figura 45: Perfiles de inyección antes y después de las fracturas.

Según los resultados obtenidos por esta técnica aplicada, demostró tener una implementación relativamente simple, económicamente atractiva y considerable para la inyección de agua en campos maduros, sea a través de la implementación de las fracturas en escenarios de inyección selectiva ya existente, o introduciendo las combinación de ambas técnicas.
