**EVALUACIÓN DEL ESTADO ACTUAL EN TRAMOS EXPERIMENTALES DE
PAVIMENTOS CON MEZCLAS ASFÁLTICAS TIBIAS Y MEZCLAS DE ALTO
MODULO**

**Proyecto de grado presentado como requisito para optar al título de
INGENIERO CIVIL**

Se busca establecer el estado actual de tramos de prueba de estos tipos de mezclas construidos en la ciudad de Bucaramanga y Floridablanca con el fin de hacerles seguimiento anual al comportamiento hasta finalizar su vida útil.

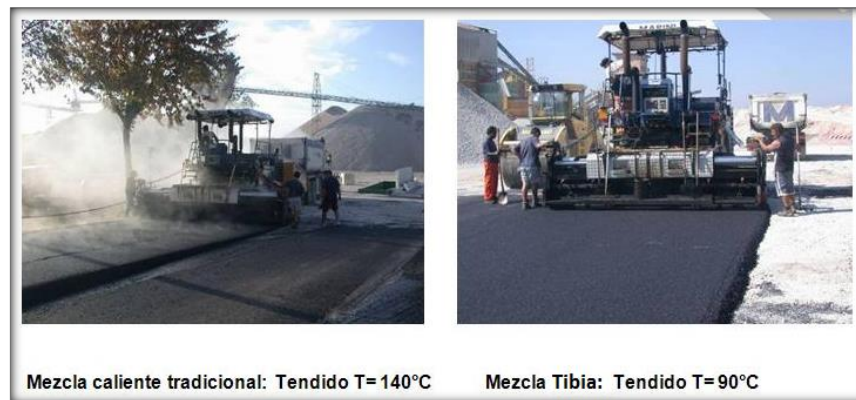
Figura 1. Emisión de gases producida por mezcla tradicional y por mezcla tibia

utilizando aditivos orgánicos, asfaltos espumados, tecnologías con bases acuosas y uso de aditivos químicos (emulsiones). Por lo tanto, una alternativa al uso de las mezclas asfálticas tradicionales utilizadas en el país es la implementación de este tipo de mezclas asfálticas tibias; que podrían generar grandes beneficios ambientales y alguna reducción en los costos de producción. [6]

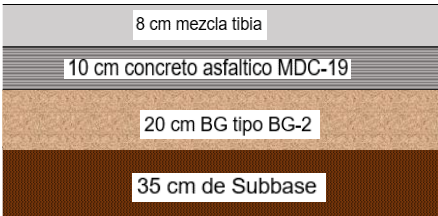
<p>8 cm concreto asfáltico tipo MDC-2</p> <p>15 cm de base granular tipo BG-2</p> <p>20 cm Capa de Subbase</p>
TRAMO 2A Y 2B (MEZCLA TIBIA)

<p>8 cm mezcla tibia</p> <p>10 cm concreto asfáltico MDC-19</p> <p>20 cm BG tipo BG-2</p> <p>35 cm de Subbase</p>
TRAMO 3 (MEZCLA DE ALTO MODULO)

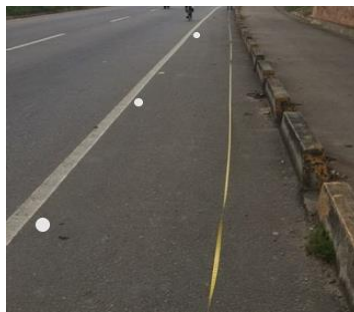
Figura 15. Ilustración de la marcación cada cinco metros.

3.3.1. Trabajos de Campo. Demarcación: Los tramos se encuentran demarcados en algunos sitios mediante abscisado y se demarcaron con puntos de pintura cada 5 metros para realizar las medidas de ahuellamiento, inspección visual y medir el área de los diferentes tipos de daños realizando la siguiente secuencia:

- Marcar el tramo cada cinco metros con ayuda de un decámetro.

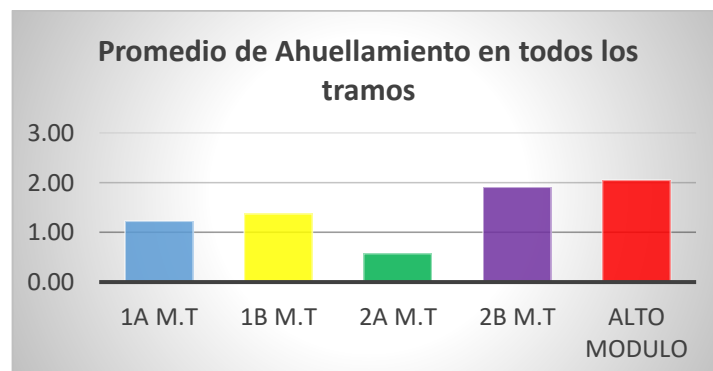
Figura 17. Variación del promedio de Ahuellamiento de todos los tramos

Con estos datos se realizó una representación gráfica de los diferentes datos calculados con las medidas de ahuellamiento de cada tramo

TRAMOS		AHUELLAMIENTO					
		PROMEDIO DE AHUELLAMIENTO	DESVIACION ESTANDAR DE AHUELLAMIENTO	% AHUE > 10 [mm]	% AHUE > 8 [mm]	% AHUE > 5 [mm]	% AHUE > 3 [mm]
T. DE MEZCLA TIBIA	1A	1,23	1,36	0,00%	0,76%	3,82%	5,34%
	1B	1,37	1,2	0,00%	0,00%	2,31%	8,33%
T. DE MEZCLA DE ALTO MODULO	2A	0,57	0,8	0,00%	0,00%	0,00%	3,85%
	2B	1,91	1,6	0,00%	0,71%	6,07%	16,07%
T. MEZCLA DE ALTO MODULO		2,05	1,78	0,44%	0,44%	9,21%	22,37%
