SEGUIMIENTO Y MEJORAMIENTO DEL PROGRAMA DE USO RACIONAL Y EFICIENTE DE LA ENERGÍA (URE) PARA LA FUNDACIÓN COLEGIO UIS.

**UNIVERSIDAD INDUSTRIAL DE SANTANDER
FACULTAD DE INGENIERÍAS FÍSICO-MECÁNICAS
ESCUELA DE INGENIERÍA ELÉCTRICA, ELECTRÓNICA Y
TELECOMUNICACIONES
BUCARAMANGA
2015**

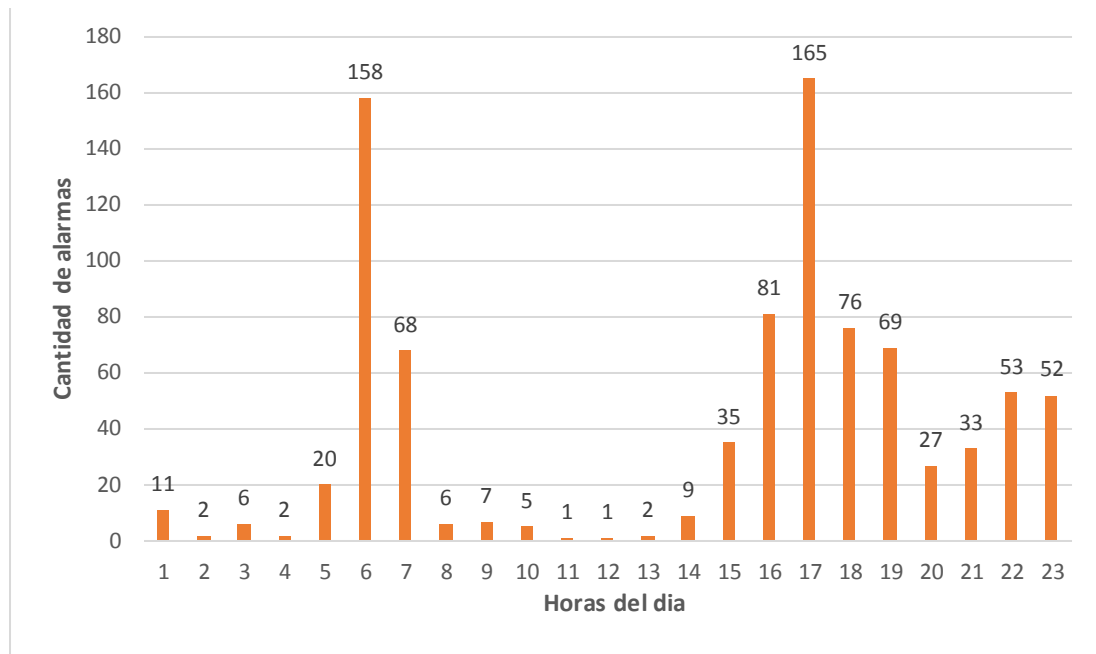
Grafica 10. Alarmas por hora en la Línea 3.

Como se puede ver en la Grafica 10 la Línea 3 conserva el comportamiento de las demás líneas teniendo la mayor cantidad de fallas a las 6:00 am y las 5:00 pm, las posibles causas de estas alarmas serán expuestas posteriormente.

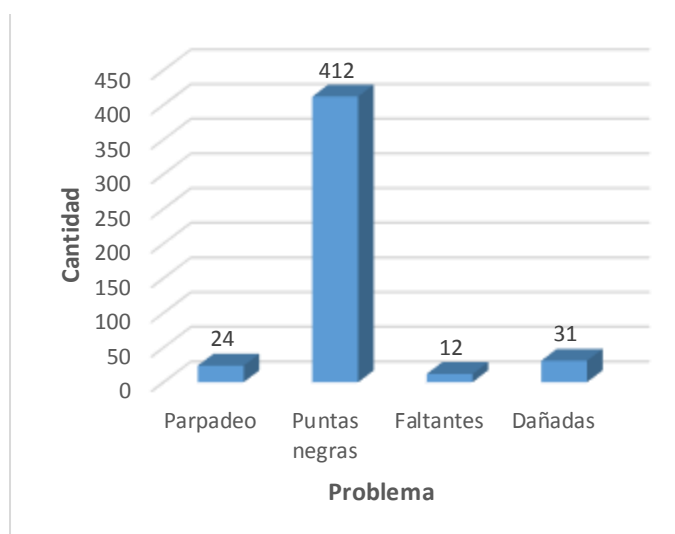
Grafica 24. Problemas en las lámparas.

La tabulación de los principales problemas presentes en las lámparas de la FCUIS se presenta en la Grafica 24, donde la presencia de parpadeo y de puntas negras en las lámparas son indicativos de desgaste de las mismas por mal uso o desgaste temporal, con base en la gráfica se determina que el mayor problema en

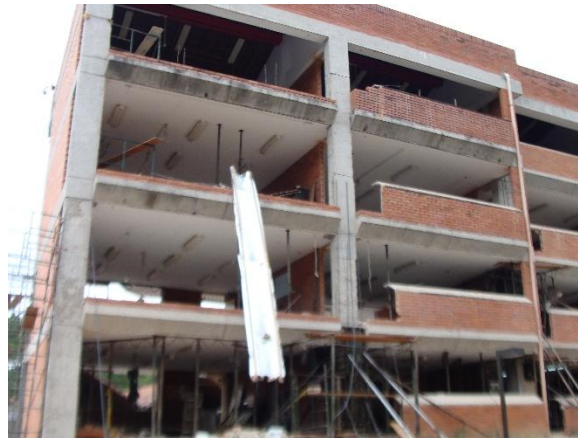
Figura 3. Vista posterior FCUIS durante reforzamiento estructura

A finales del año 2 014 se inició un proceso de reforzamiento estructural que implico grandes cambios en la constitución arquitectónica de la FCUIS como puede verse en la Figura 44.

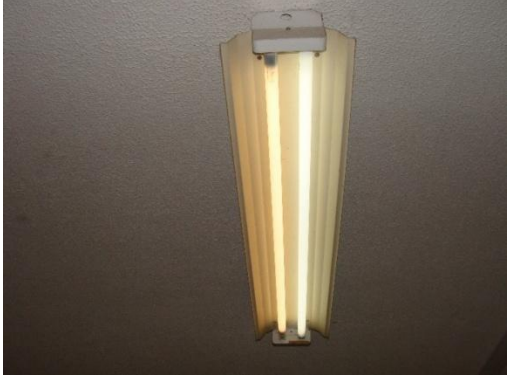
<p>Hay presencia de luminarias con diferentes niveles de luminancia lo cual puede causar fatiga visual e incluso dolor de cabeza.</p> <p>Recomendaciones:</p> <ul style="list-style-type: none"> • Verificar cuál de las razones anteriores es la causante y tomar medidas. • Al realizar el cambio de luminarias verificar los datos técnicos de las lámparas.
6

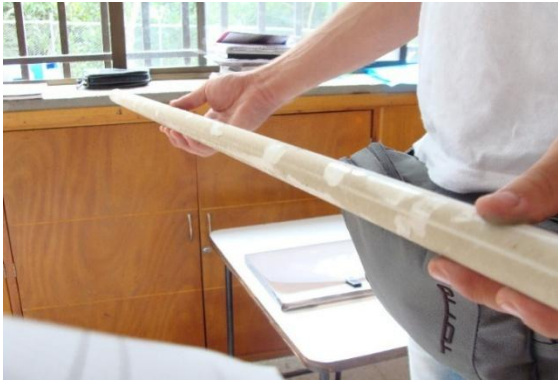
<p>En la mayoría de lámparas hay presencia de polvo y otros materiales que pueden disminuir la radiación de luz por parte de la lámpara.</p> <p>Recomendaciones:</p> <ul style="list-style-type: none"> • Organizar jornadas de mantenimiento y limpieza en las lámparas, se recomienda hacerlo al menos 2 veces en el año.
7

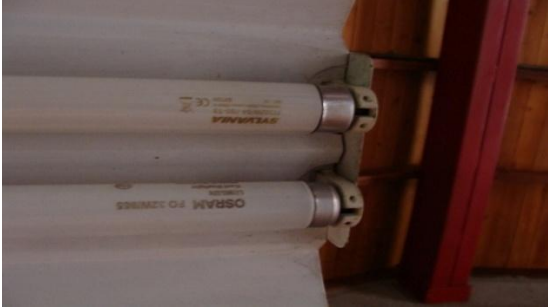
<p>El uso de lámparas de diferentes referencias no es problemático en tanto estas conserven las mismas especificaciones técnicas, en caso contrario puede generarse desgaste en alguna de ellas y por tanto ineficiencias en el sistema.</p> <p>Recomendaciones:</p> <ul style="list-style-type: none"> • Usar lámparas de la misma referencia de ser posible y en caso extremo resultaría más rentable a futuro dejar operando solo una de las lámparas.

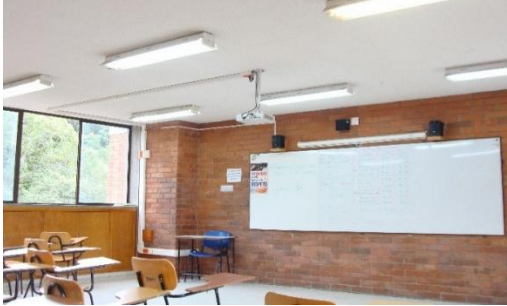
<p>Según la norma RETILAP la orientación de las luminarias deber ser paralela a la fuente de iluminación externa.</p> <p>Recomendaciones:</p> <ul style="list-style-type: none"> • Tomar medidas de iluminación con el fin de verificar que se cumpla los requisitos mínimos de esta descritos en el RETILAP.
9

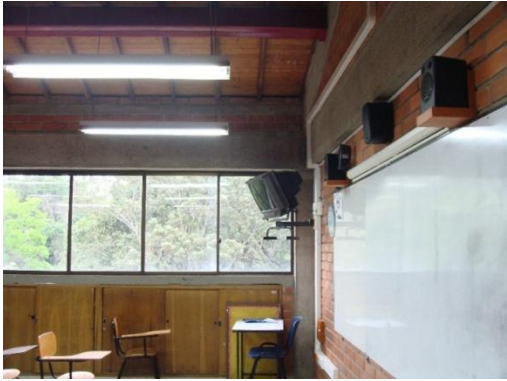
<p>En la mayoría de aulas de clase no existe una lámpara independiente para el tablero, no obstante en la mayoría de salones existe gran iluminación natural, por tanto se requiere un estudio técnico para determinar si es necesario el uso de la lámpara(s) ya mencionada(s).</p> <p>Recomendaciones:</p> <ul style="list-style-type: none"> • Realizar medidas con un luxómetro a diversas horas del día para determinar si resulta necesario el uso de otra lámpara independiente para el tablero.
