**PRÁCTICA EMPRESARIAL EN LA EMPRESA MAGUT CONSTRUCCIONES  
S.A.S COMO AUXILIAR DE INGENIERO RESIDENTE EN LA OBRA  
MEJORAMIENTO DE LA VILLA OLÍMPICA DEL MUNICIPIO DE  
FLORIDABLANCA SANTANDER**

**UNIVERSIDAD INDUSTRIAL DE SANTANDER  
FACULTAD DE INGENIERÍAS FISICO-MECANICAS  
ESCUELA DE INGENIERÍA CIVIL  
BUCARAMANGA**

**Trabajo de Grado para optar el título de Ingeniero Civil**

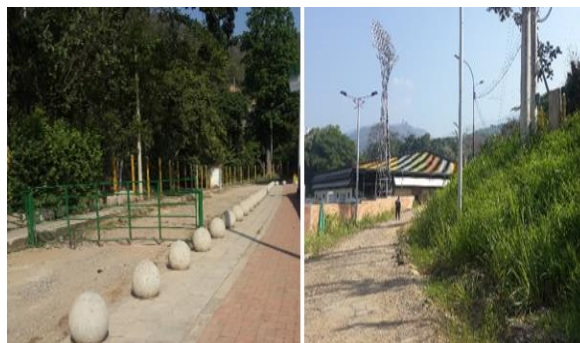
**Figura 3. Estado de vía de acceso al coliseo antes de iniciar la obra.**

Las vías de acceso tanto del coliseo como del estadio no estaban pavimentadas y especialmente la vía de acceso al coliseo presentaba problemas de humedad ya que los hogares aledaños descargaban aguas domesticas (lavadora, ducha, lavaplatos y agua lluvia) por tubo que va directamente al lado de la vía, por costado oriental.

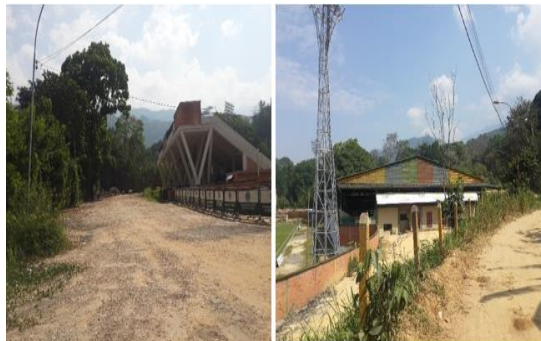
**Figura 4. Estado de cerramiento de linderos del coliseo antes de iniciar la obra.**

**3.1.2 Construcción de cerramiento con mampostería a la vista.** Construcción de cerramiento en el total de los linderos de la villa olímpica para garantizar la seguridad de los escenarios y la privacidad de los eventos deportivos del estadio, ya que actualmente la visibilidad de la cancha de futbol se puede tener desde uno de los costados de la Villa y no hay control de este.

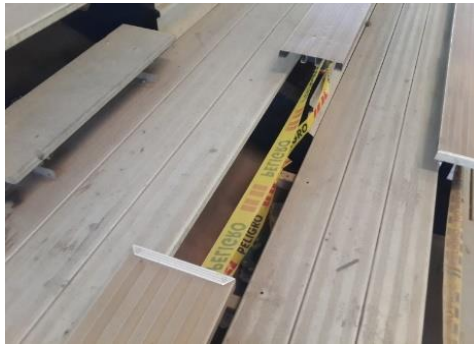
**Figura 5. Estado de pasos de graderías en el coliseo antes de iniciar la obra.**

En la figura 5, se puede evidenciar el deterioro, mal estado y falta de pasos de graderías, generando peligro al momento en que transitan las personas.

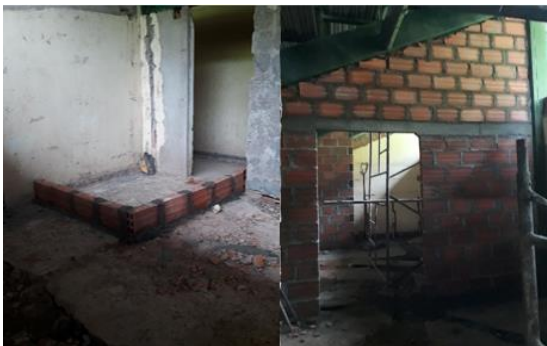
**Figura 11. Replanteo e instalación de mampostería en bloque h10**

Antes de la instalacion de mamposteria se hace un chequeo rapido a los ladrillos para verificar que no tengan materiales o sustancias adheridas a sus aristas que puedan perjudicar la pega entre ladrillo y mortero, ademas de esto garantizar que todos los ladrillos se sometan a proceso de inmersión en agua limpia antes de su colocacion para garantizar la permanencia de la humedad del mortero de pega.

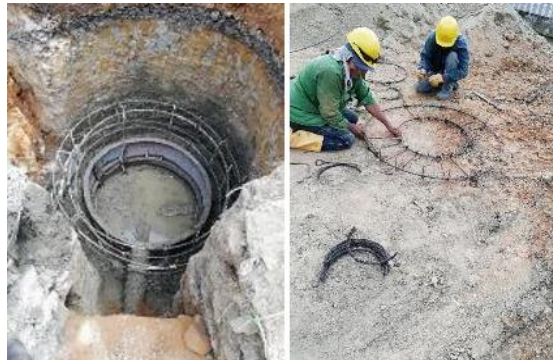
**Figura 12. Seguimiento al armado e instalación de acero de pozos de inspección.**

**4.5.2 Supervisión en la instalación de acero.** Se verifica la instalación de acero en cunetas, viguetas, columnetas, alfajías, pozos de inspección y demás elementos, revisando que coincidan con las cantidades y tipos de barras definidos en diseños y mostrados en respectivos planos, esta actividad también fue supervisada y aprobada por parte de interventoría.

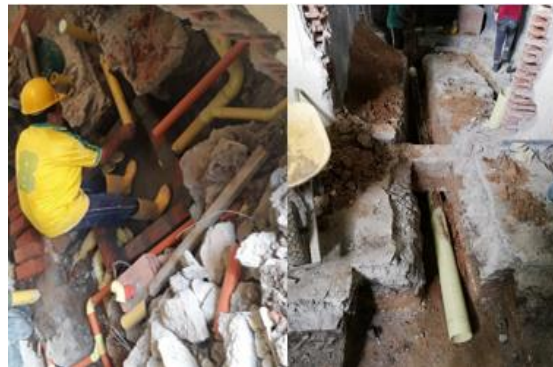
**Figura 13. Redes sanitarias (incluyen tubería de ventilación) en batería de baño 4.**

La supervisión de instalación de tubería sanitaria y ventilación se enfocó principalmente en accesorios en general, cerciorándose que se hiciera según las recomendaciones y especificaciones del fabricante para evitar problemas como fugas y/o futuras complicaciones que se puedan evitar con el paso del tiempo. Se utilizaron diferentes diámetros de tubería para la red sanitaria en baterías de baños,

de 2", 3", 4" y 6", según planos diseñados por el ingeniero a cargo. Toda la tubería de la red sanitaria incluyendo tubería de ventilación cumple con norma NTC 1087 y los accesorios con norma NTC 1341. Debido a que se tuvo que demoler el ante piso para excavación e instalación de la red sanitaria se brindó acompañamiento al personal encargado de realizar esta tarea para indicar ubicación de vigas de amarre y evitar que fueran demolidas, pues el coliseo no contaba con un plano actualizado de la estructura de cimentación.

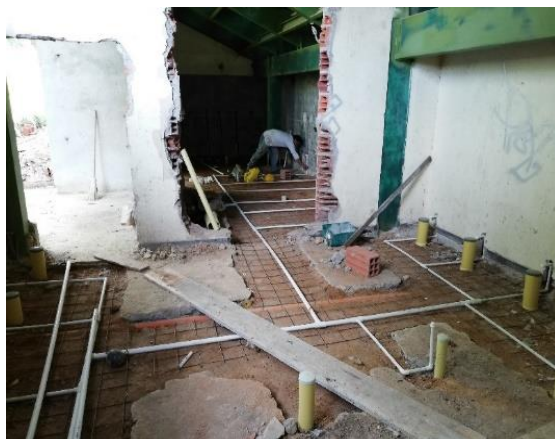
**Figura 14. Redes hidráulicas en baterías de baños**

En los planos hidráulicos se ajustó la red hidráulica en batería de baños 3 y 4, según la recomendación del ingeniero residente y plomeros para contribuir al ahorro de material y comodidad de instalación de la misma. Se respetó los diámetros indicados en los diseños suministrados por ingeniero hidráulico para evitar problemas de presión en la red, en el caso de puntos hidráulicos para duchas se comprobó que las regatas fueran profundas y que el relleno con friso de las mismas no quedara con vacíos que permitan el libre movimiento de la tubería, de igual forma se hizo con la tubería que se extiende por el ante piso.

Para la instalación de red hidráulica Se utilizó tubería a presión RDE 9 con diámetros de 1/2", 1" y 2". Toda esta tubería presión cumple con norma NTC 382 y los accesorios utilizados con norma NTC 1339.

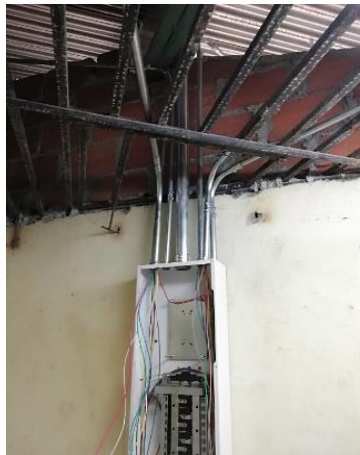
**Figura 15. Tablero de distribución**

Se verifico que la instalación eléctrica quedara igual al diseño que brindo el ingeniero eléctrico, con los planos se verifico cantidades de puntos tomacorrientes doble, tomacorrientes GFCI ubicados en baños, puntos sencillos y conmutables de 3 y 4 vías, puntos de luminarias tanto en cubierta como en cuartos bajo tribunas, cajas de derivación 6"x6", tablero de distribución, sub acometida y acometida eléctrica entre otras actividades, además de comprobar que todas las instalaciones eléctricas funcionaran correctamente y se entregaran según especificaciones técnicas.

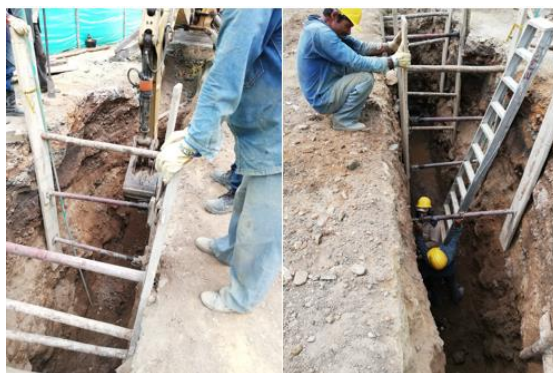
**Figura 16. Excavaciones para alcantarillado a través de vía de acceso al coliseo**

En la instalación de tubería para alcantarillado es importante la construcción de un encamado en arena en toda la longitud de la misma, para poder permitir que la tubería se apoye en toda su longitud sobre el fondo de la zanja, el espesor de este encamado fue de aproximadamente 10 cm. Adicionalmente en esta actividad se tubo importante cuidado en la seguridad de trabajadores al momento de realizar excavación, entibando zanja cada 2 metros, ya que en algunas partes el material era bastante arenoso y propenso a sufrir derrumbes.

En total se instalaron aproximadamente 203 m de tubería para alcantarillado del coliseo el cual era indispensable ya que el coliseo no contaba con sistema de alcantarillado, todas las aguas residuales descargaban en un deteriorado pozo séptico y se comprobó que es sistema no era suficiente para abastecer el sistema en un evento crítico, en donde se reúna una gran multitud.

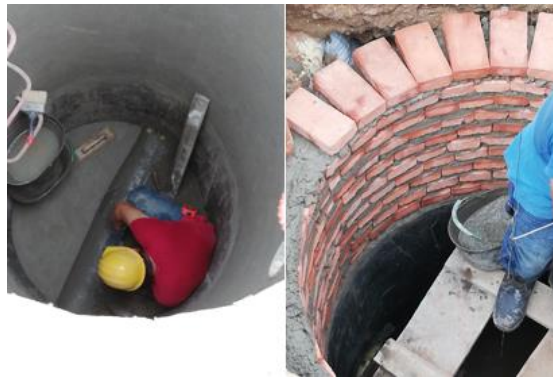
**Figura 17. Construcción de pozos de inspección.**

Se construyeron 5 pozos de inspección con diámetros de 1.20 m y diferentes profundidades, la profundidad promedio de estos pozos es de 3,20 m.

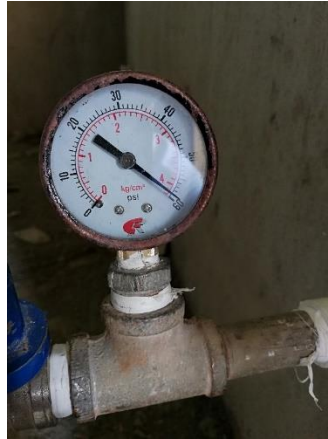
**Figura 18. Prueba de presión red hidráulica en batería de baños número 6.**

**4.5.4 Seguimiento y control de pruebas de presión de tubería hidráulica.** Se realizó acompañamiento y registró de resultados en la prueba de presión de tubería a la red de agua potable antes de empezar a enchapar muros y piso, la prueba duro aproximadamente 3 horas, tiempo suficiente para registrar cambios de presión en la lectura del manómetro si la tubería llegara a tener fugas. Al inicio de la prueba el manómetro registro 60 psi y pasadas 3 horas registro aproximadamente 59 psi. Si el manómetro registra una medida menor a 58 psi se debe buscar la fuga, reparar y realizar de nuevo la prueba para verificar que se halla corregido el error, una explicación al cambio mínimo de presión en la lectura del manómetro de aproximadamente 1 psi, puede ser porque al comienzo de la prueba la tubería contiene aire atrapado dentro la misma.

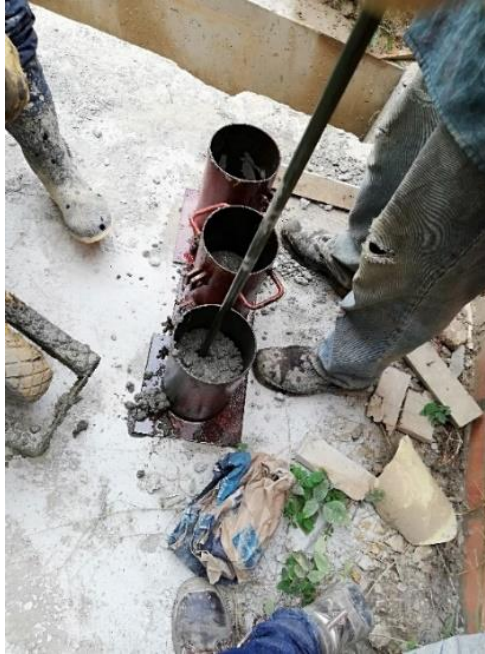
**Figura 19. Fundición de cilindros de concreto de pozo número 4.**

**4.5.5 Control de muestras de concreto.** Se realizó acompañamiento y control en la dosificación de concreto para la fundición de pozos de inspección y cunetas de agua lluvias alrededor del coliseo con el fin de obtener resultados positivos al realizar ensayos de compresión al concreto solicitados por interventoría, se fundieron 3 cilindros de concreto para pozos de inspección y 3 cilindros para concreto de canaletas de agua lluvias alrededor de coliseo. Para la elaboración de estos cilindros se debe tener una superficie nivelada y seguir al pie de la letra los procedimientos descritos en la norma NTC 454, estos cilindros se guardaron en cuartos cerrados después de fundirlos, a las 24 horas se marcaron y almacenaron en una pila de curado.

De acuerdo a los resultados entregados por el laboratorio encargado a realizar el ensayo a compresión INGENIERIA GEOTECNICA Y PAVIMENTOS LTDA., el cilindro fundido con concreto de cuneta para aguas lluvias obtuvo un resultado de 2167 psi lo que corresponde al 72.23% de  $f'_c$  de diseño, resultado que cumple con el 65% de resistencia. En el caso de cilindro fundido con concreto utilizado para pozo de inspección número 4, se obtuvo una resistencia de 2846 psi que corresponde al 94.86 %, el valor obtenido según el laboratorio es muy alto a comparación del porcentaje de resistencia esperado del 65%, por lo cual se deben

tomar medidas y corregir dosificación para próximas fundidas de pozos y no generar sobre costos en estas actividades.

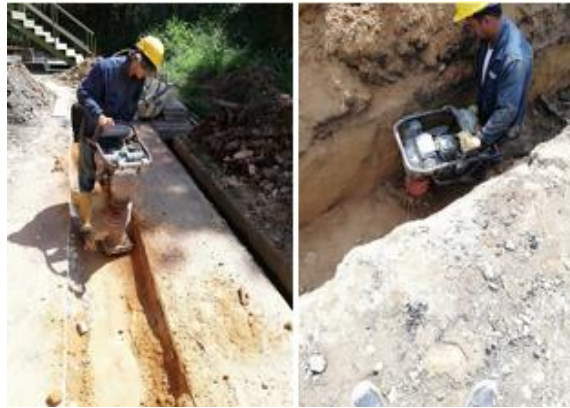
**Figura 20. Compactación de material de relleno.**

**4.5.6 Seguimiento y control al proceso de compactación de relleno de excavaciones para alcantarillado.** Se realiza seguimiento y control al proceso de compactación de material de relleno para excavaciones el cual debe cumplir con un valor mínimo de densidad a la hora de realizar el ensayo de masa unitaria del suelo en el terreno. Se asegura que el relleno sea compactado cada vez que se rellene con capas de 30 a 40 cm, el material de relleno que se utilizó es un marial seleccionado diferente al de sitio ya que en la vía de acceso se encontró con suelo arenosos y demasiado escombros, el material de relleno seleccionado debe tener una cohesión suficiente para mantener estable las paredes de la excavación para las muestras del ensayo.

Se realizó este proceso de compactación en excavación de alcantarillado alrededor del coliseo y a través de la vía de acceso al coliseo con compactador vibratorio (saltarín).

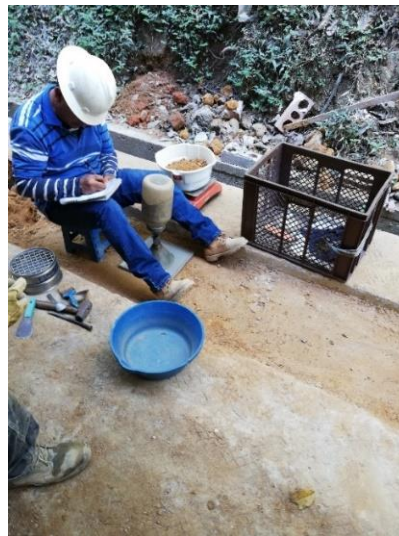
**Figura 21. Masa unitaria del suelo en el terreno método del cono de arena.**

Para el relleno del alcantarillado perimetral del coliseo se tomaron 2 muestras en campo a lo largo de 124 m lineales de excavación, según peticiones de interventoría para verificar calidad de material y proceso de compactación. Los resultados fueron buenos, estos se expresaron en porcentaje respecto a la densidad máxima del

material calculada en laboratorio, esta densidad máxima se calculó según la norma INV E 142. De acuerdo a los resultados entregados por el laboratorio encargado a realizar el ensayo de masa unitaria del suelo en el terreno método del cono de arena INGENIERIA GEOTECNICA Y PAVIMENTOS LTDA. Se obtuvo un resultado de porcentaje de densidad igual al 95.48% en la muestra tomada en el costado sur del coliseo y 95.89% en la muestra tomada por el costado norte del coliseo, los resultados fueron satisfactorios y aprobados por parte de la interventoría.

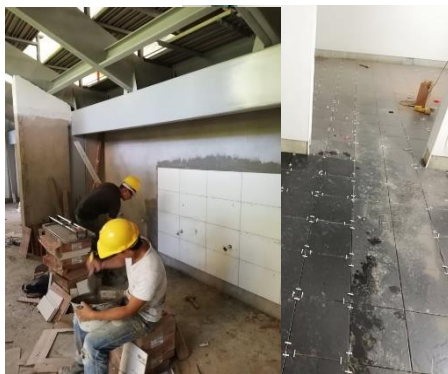
**Figura 22. Enchape de piso y muros.**

Una vez instalado el enchape se verificó que las tabletas tanto de piso como de muros no quedaran huecas, lo que puede producir daños a corto tiempo en el enchape.
