**PRÁCTICA EMPRESARIAL PARA LA EJECUCIÓN DE LA CONSTRUCCIÓN
DE LOS CERRAMIENTOS, PORTERÍAS, COMEDOR, CASSETAS Y DEMÁS
OBRAS COMPLEMENTARIAS REQUERIDAS POR ISAGEN PARA LA
CENTRAL HIDROELÉCTRICA DE SOGAMOSO – SANTANDER**

**Trabajo de grado presentado como requisito para optar al título de Ingeniero
Civil**

TÍTULO: PRÁCTICA EMPRESARIAL PARA LA EJECUCIÓN DE LA CONSTRUCCION DE LOS CERRAMIENTOS, PORTERIAS, COMEDOR, CASETAS Y DEMAS OBRAS COMPLEMENTARIAS REQUERIDAS POR ISAGEN PARA LA CENTRAL HIDROELECTRICA DE SOGAMOSO – SANTANDER*

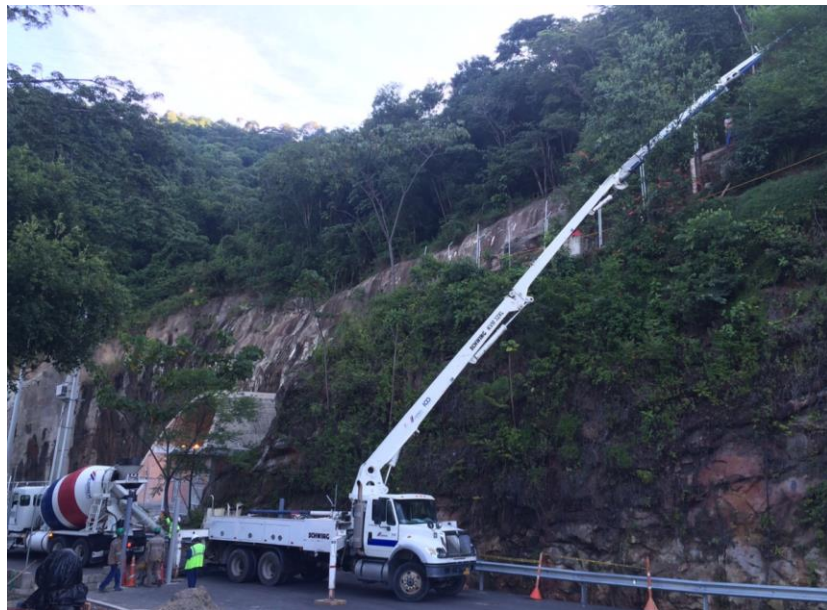
Figura 5. Bombeo de concreto para cimentación del cerramiento.

Durante la ejecución de estas actividades se presentaron diferentes imprevistos en el proceso constructivo de las mismas ya que la topografía de los terrenos donde se desarrollaron las mismas requería de mucho personal para transporte de materiales, replanteo y descapote del terreno. Para optimizar dicho proceso, se abrieron diferentes frentes de trabajo, los cuales iban desarrollando actividades secuenciales; fue así como en diferentes puntos estratégicos y con cierto número de cuadrillas se realizaron actividades simultáneas de excavación, construcción de cimentación (viga), mampostería, tendida de hilos eléctricos, etc. Esto con el fin de cumplir con los tiempos contractuales.

A su vez, se encontró en diferentes puntos que el tipo de suelo era roca lo cual dificultó los procesos de cimentación, y fue necesario hacer uso de un compresor para realizar las excavaciones. El transporte del concreto al momento de realizar el vaciado de la viga en los tramos donde fue posible, se optimizó por medio de un mini cargador, el cual llevaba el concreto desde el punto de preparación hasta el lugar de ejecución. En puntos críticos donde la topografía impedía la preparación del concreto en sitio, fue necesario hacer bombeo de concreto premezclado.

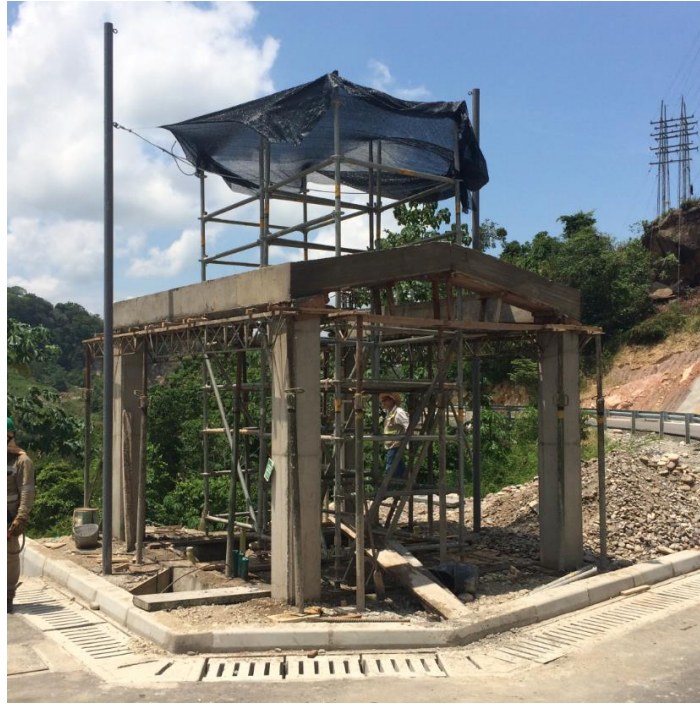
Figura 7. Estructura - Casetas de vigilancia.

Posterior a esto, se armó y empalmó la estructura de refuerzo de las columnas, según diseños y cumpliendo las normas. Con formaleta metálica se fundieron las columnas y vigas de cubierta respetando los procesos de fraguado y endurecimiento de los mismos.

Durante el proceso de fundida de la estructura por medio de un vibrador para concreto se eliminaban las burbujas de aire en la mezcla y se garantizaba la distribución homogénea de la misma dentro de la formaleta, evitando al momento de desencofrar encontrar hormiguelo en el concreto.

Estos elementos fueron fundidos con un concreto compuesto de cemento tipo Portland, agregado grueso con tamaño desde 4,18 milímetros hasta 19 milímetros de diámetro , agregado fino o arena limpia, agua y en algunos casos fue necesario utilizar aditivos para obtener resistencias iniciales del concreto en menor tiempo. Este concreto garantizaba una resistencia mínima a los 28 días de 21 MPa o 3000.

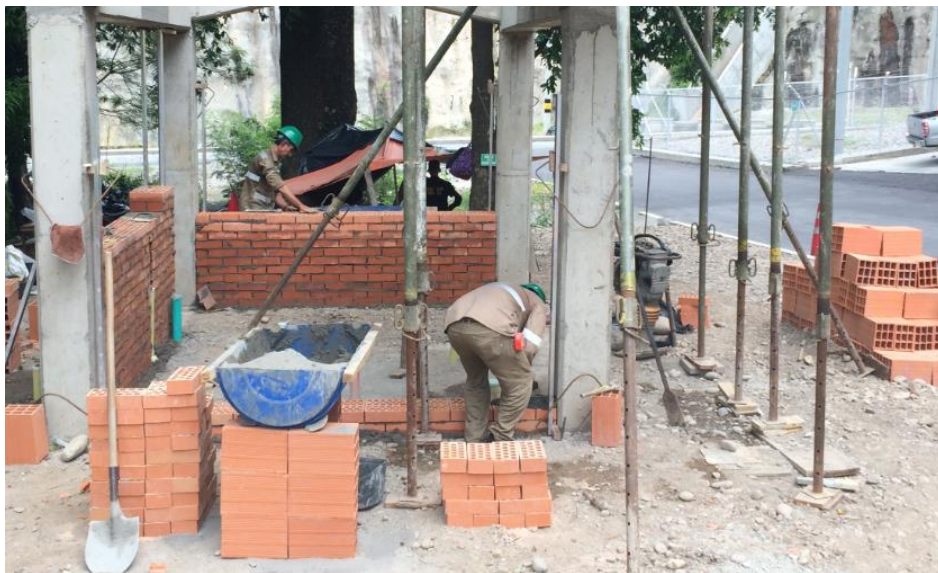
Figura 8. Proceso de mampostería - Casetas de vigilancia.

Antes de iniciar la construcción de los muros en bloque multiperforado, para alinear la mampostería, se hizo trazos que sirvieron de guía, dicho alineamiento se realizó con hilos tensos y tiza o crayola. A medida que se avanzaba en hiladas para los muros exteriores se verificaba el plomo de los mismos. Las juntas de pegue verticales y horizontales debían tener un espesor máximo de 0,01 m, estas fueron hechas con mezcla de mortero de pega en proporción 1:6 de cemento y arena, diseñado para una resistencia mínima de 17,5 MPa. De la misma manera fue el proceso de los muros internos de las casetas, durante este proceso fue necesario hacer uso de andamios certificados para garantizar la seguridad de los trabajadores.

Previamente al vaciado de la placa piso, se usó un material de fundación o relleno de no menos de 15 cm, el cual fue compactado con una vibrocompactadora tipo rana hasta obtener un porcentaje de compactación no menor al 95% del ensayo Proctor Modificado.

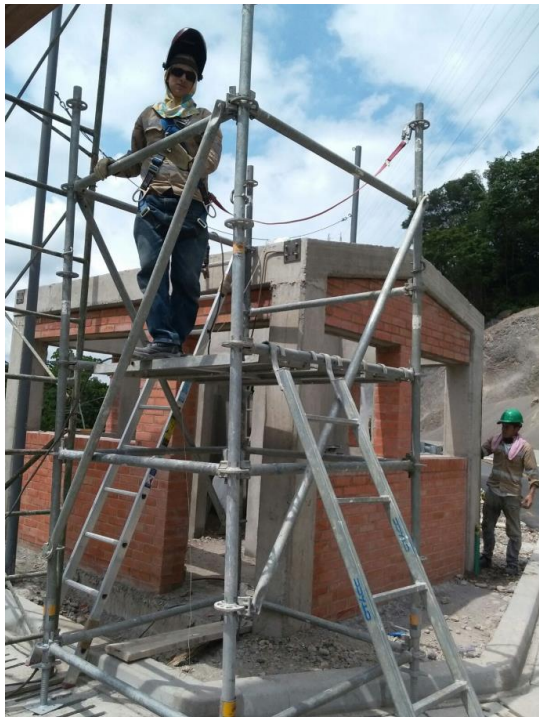
Figura 9. Instalación de la cubierta - Casetas de vigilancia.

La cubierta de las casetas es en teja termoacústica tipo aluzinc color verde, con una pendiente del 20% a dos aguas, la cual según diseños iniciales, estaba soportada en cinco (5) correas metálicas, pero que durante el proceso constructivo se hizo evidente la necesidad de instalar una correa metálica más.
