Apoyo en SEYCA de la CDMB en Seguimiento a Licencias, Planes de Manejo y Cumplimiento  
de Guías Minero-Ambientales.

Trabajo De Grado Para Optar Al Título De Geóloga

Universidad Industrial De Santander

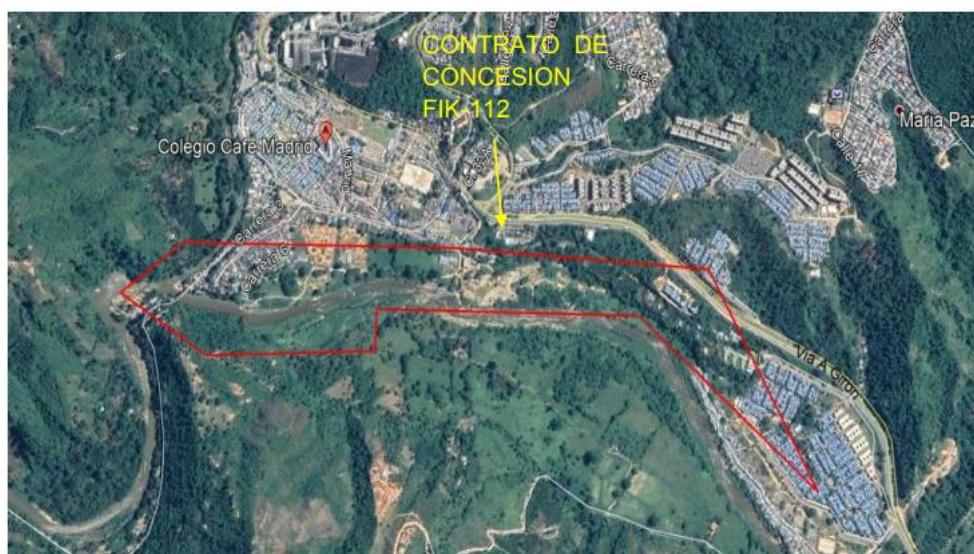
#### Figura 3

**5.1.1 Primera Visita.** La primera visita se realizó el 10 de agosto del 2021, en el título minero FIK-112 (figura 3) donde se explota materiales de construcción, su expediente corresponde a PM 0006-2009.

*Localización del Contrato de Concesión FIK-112 en el río de Oro. Fuente: Google Earth.*

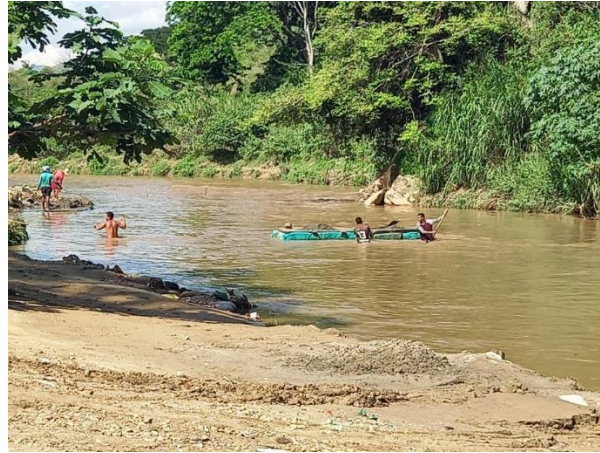
**Figura 4.**

- Presencia de minería ilegal en el río de Oro.

*Minería ilegal presente en el titulo minero FIK-112. Fuente: Propia*

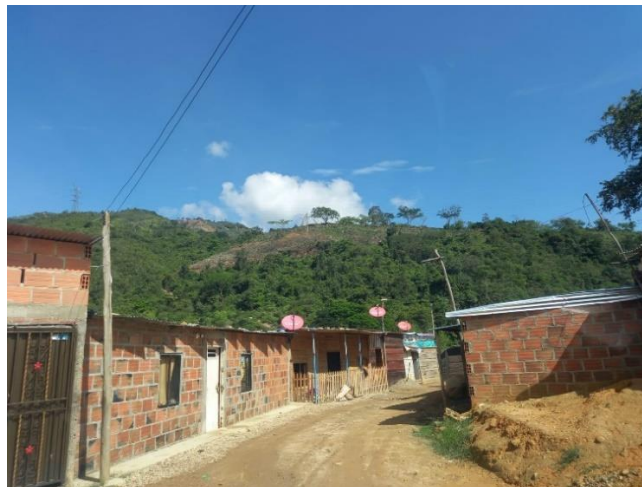
**Figura 5.**

- Asentamiento informal donde se evidencian construcciones en ladrillo, tabla y lona con rellenos en llantas sobre el suelo, este cuenta con servicio de energía eléctrica, por otro lado, no tiene sistema de alcantarillado.

*Asentamiento informal de construcciones en ladrillo en el titulo minero FIK-112. Fuente: Propia*

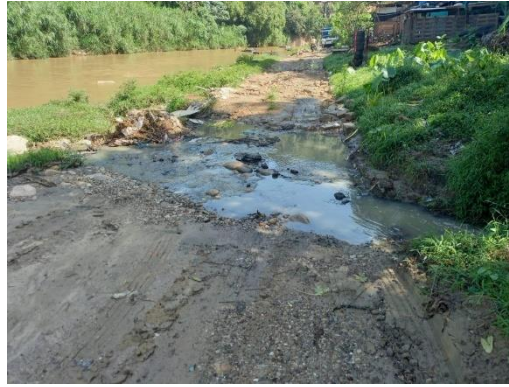
**Figura 6.**

- Descarga de aguas residuales domesticas al rio de Oro, en las coordenadas N= 7°9'55.055", W=73°8'38.555".

*Descarga de aguas residuales domesticas al rio de Oro en el titulo minero FIK-112 Fuente: Propia.*

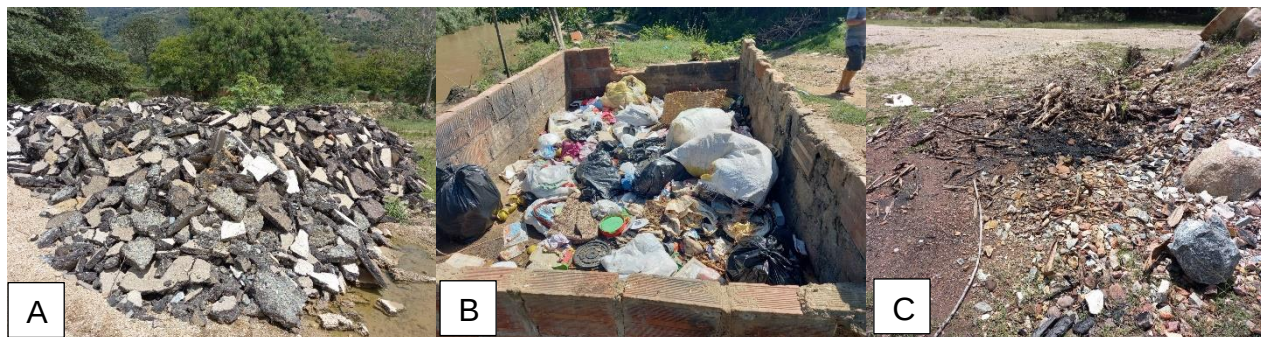
**Figura 7**

- Disposición de escombros, residuos sólidos, residuos de la quema de basuras y residuos de construcción y demolición RCD, en varios puntos del título minero.

*A. Residuos de construcción y demolición RCD, B. Residuos sólidos, C. Residuos de la quema de basuras en el titulo minero FIK-112. Fuente: Propia.*

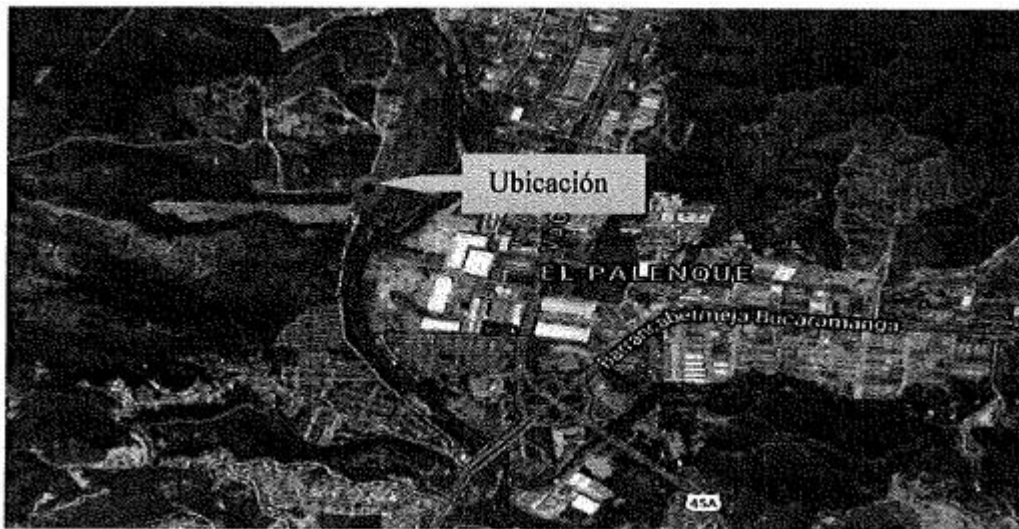
#### Figura 8.

Se realizó el 3 de septiembre del 2021 al título minero GLT-082 ubicado en el municipio de Girón Figura 8, en el cual se extraen materiales de arrastre en el río de oro, su expediente corresponde a LA-0002-2007.

*Localización del Título Minero GLT-082 Fuente: Informe GLT-082 CDMB.*

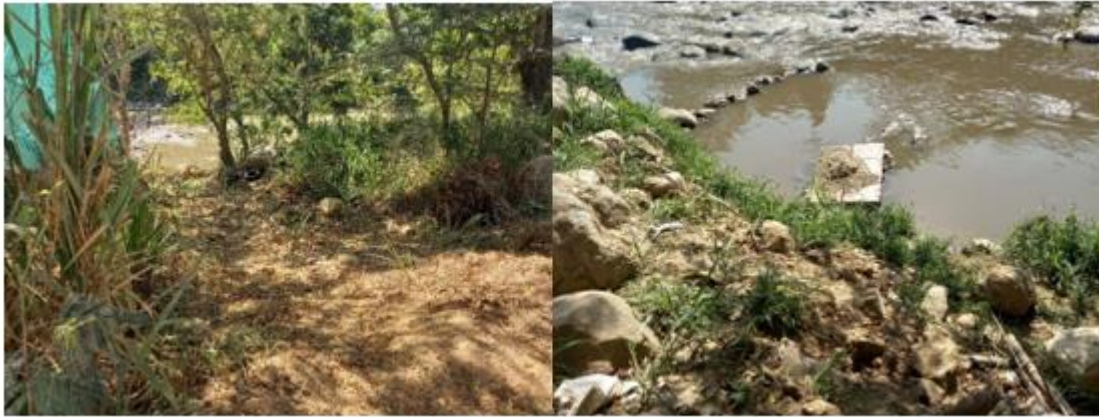
**Figura 9.**

Una carretera destapada que comunica la vía de acceso principal con el Río de Oro, evidenciando huellas de vehículo tipo volqueta que transitan por el carretable y una balsa con material en el río, lo que permite presumir que es utilizado para la extracción ilegal de minerales y transporte del mismo, sin embargo, al momento de la inspección ocular no se encontraron vehículos ni personal en el sitio en mención.

*Vías de transporte y balsa con material de río. Fuente: Propia.*

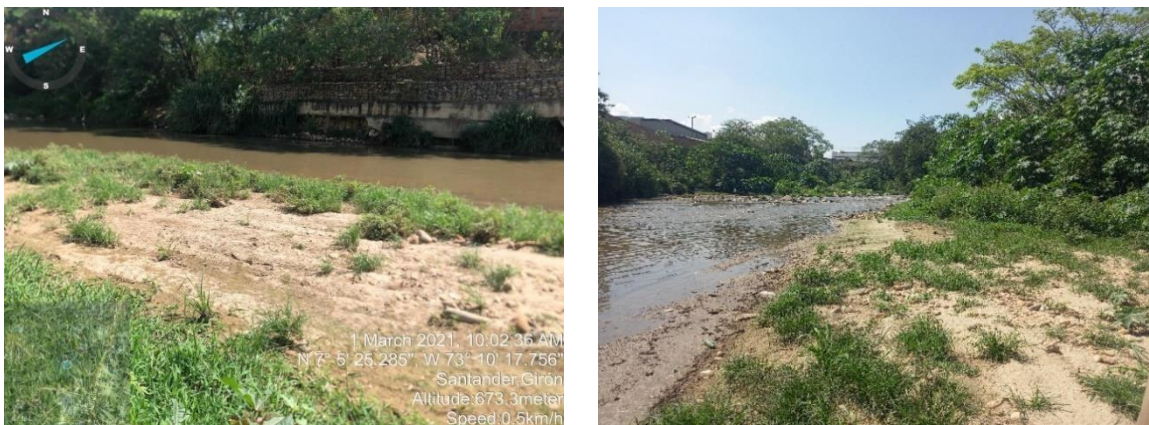
**Figura 10.**

En los frentes de explotación del título minero al momento de la visita no se estaban llevando a cabo actividades de extracción de minerales por parte del titular minero.

*Frentes de Explotación Titulo Minero GLT-082 Fuente: Propia.*

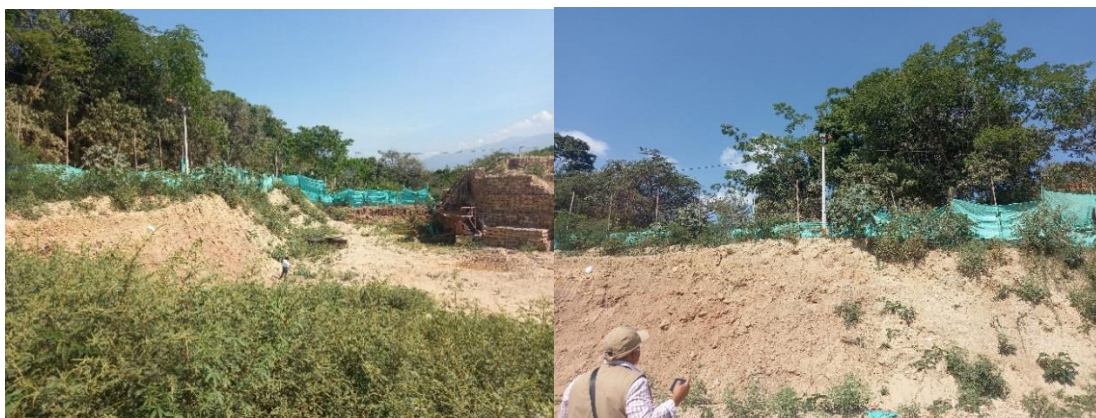
**Figura 11.**

Se observaron taludes Figura 11 donde su material geológico consiste en depósitos aluviales inconsolidados clasto-soportados, con armazón de gravas de guijos y guijarros, cartografiados como la unidad geológica *Terrazas Bajas* (Qal1). Estos son susceptibles a procesos de erosión y movimientos en masa, debido a la escasa cobertura vegetal, naturaleza inconsolidada

del material geológico, alta pendiente y ausencia de obras de estabilización y de control de aguas de escorrentía.

*Taludes en el Título Minero GLT-082. Fuente: Propia.*

En virtud de lo anterior, la Corporación solicitó la intervención urgente a la Administración Municipal de Girón para que actúe dentro de sus competencias, específicamente a la Dirección de control de Ordenamiento Territorial, Secretaría de Ambiente y Desarrollo Sostenible, Dirección de Gestión del Riesgo e Inspección de Control Urbano, para atender la situación de riesgo en el punto con coordenadas  $N = 7^{\circ}05'19.5''$  -  $W = 73^{\circ}10'26.1''$ , causado por la realización de un talud de corte, ubicado muy cerca de la vía de acceso, carente de las respectivas obras de estabilización y sistema de control de manejo de aguas de escorrentía. El eventual retroceso erosivo de dicho talud de corte podría resultar en la pérdida de la vía de acceso.

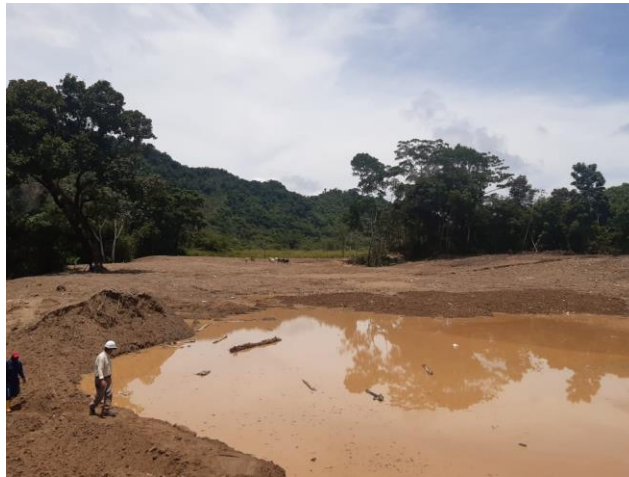
**Figura 12.**

*Celda de Explotación en proceso de reconfiguración. Fuente: Propia.*

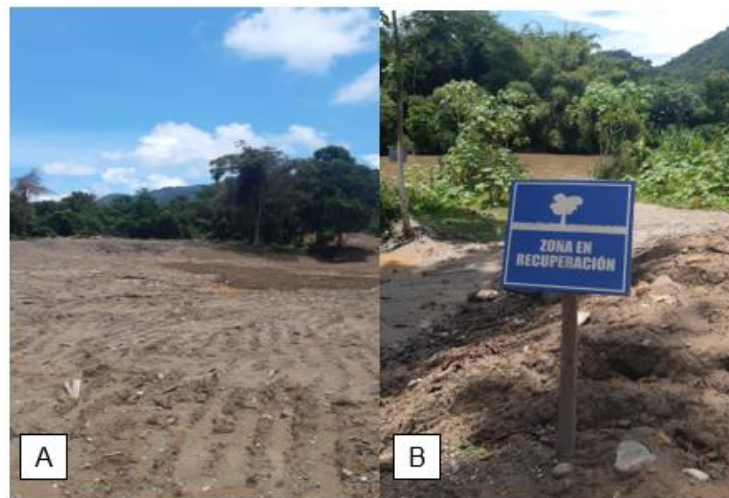
**Figura 13.**

*A. Relleno de áreas intervenidas, B. Señalización de la zona en recuperación. Fuente: Propia.*

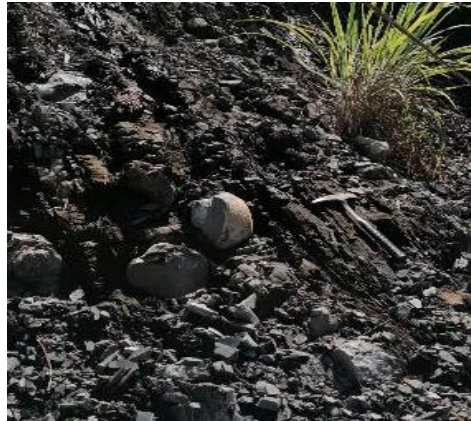
**Figura 16.**

En la zona del título minero, subyace la formación la luna (Ksl) Figura 16, la cual consta de lutitas calcáreas de color gris y negro, laminadas, a menudo con concreciones de pirita y calcáreas, con intercalaciones de calizas arcillosas, capas delgadas de chert negro azulado, en la parte superior de la unidad, aparecen capas fosfáticas con abundantes fósiles derivados de fragmentos óseos, vertebras y dientes de peces. Edad comprendida entre el Turoniano y el Santoniano.

*Afloramiento de rocas sedimentarias de la Formación La Luna en el título minero 14511. Fuente: Propia.*

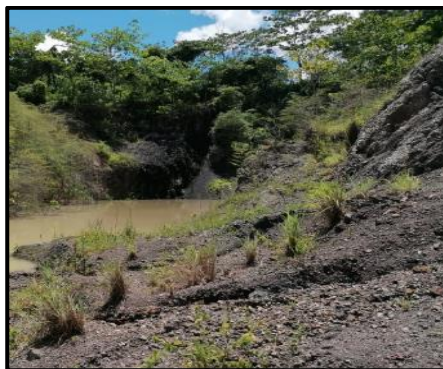
**Figura 17.**

Se presenta en pendientes verticales a subverticales, como en taludes y terrazas escarpadas, escarpes de falla o de erosión, con caídas y desplomes de materiales con movimiento sin contacto con la superficie de la ladera.

*Escarpe de falla o de erosión. Fuente: Propia.*

En el informe técnico elaborado posterior a la visita, se recalco a los dueños del título, el cumplimiento al programa de manejo de taludes del estudio de impacto ambiental y las medidas para el manejo paisajístico de cobertura vegetal y revestimiento, y conformación de taludes establecidas en el Artículo 13 de la Resolución No 457 de 2002 dictada por el ANLA. También se les requirió presentar los informes de cumplimiento ambiental, con los respectivos soportes, de actividades del plan de manejo de la licencia ambiental, dar cumplimiento al programa para cierre, restauración y restitución morfológica en los sectores donde finalizaron de manera definitiva las actividades de explotación a cielo abierto de la asfaltitas, y finalmente informar a la CDMB el inicio de las labores de explotación, donde deben presentar semestralmente los correspondientes informes de cumplimiento ambiental, una vez iniciadas las actividades del proyecto.

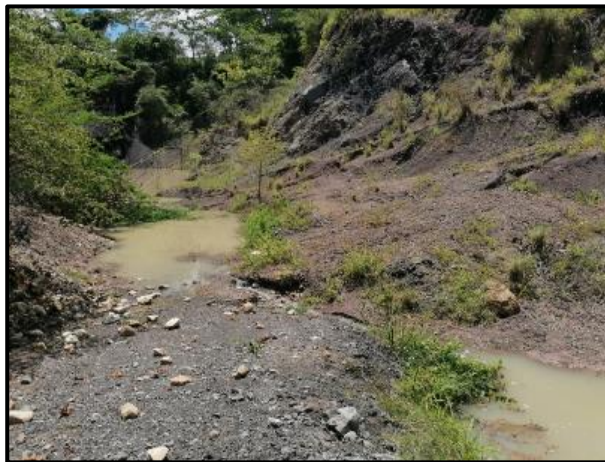
**Figura 18.**

Se identifica que en el sector se encuentra una geoforma fluvial, producto de la ocurrencia de aguas lluvias y paralelo al proyecto de estudio nos encontramos con la Quebrada La Julia; aunque esta amenaza no es frecuente, se debe tener en cuenta que las condiciones hidro climáticas (precipitaciones) pueden abarcar inundaciones locales en márgenes de ríos. Figura 18 y 19

*Geoforma Fluvial evidenciada en el sitio de estudio, donde aflora la formación la Luna. Fuente Propia.*

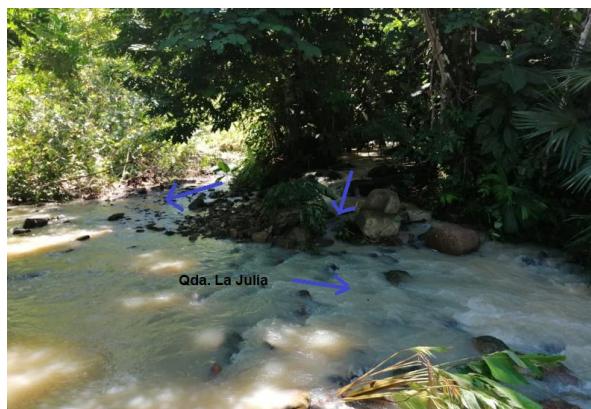
**Figura 19.**

*Quebrada La Julia. Fuente Propia.*

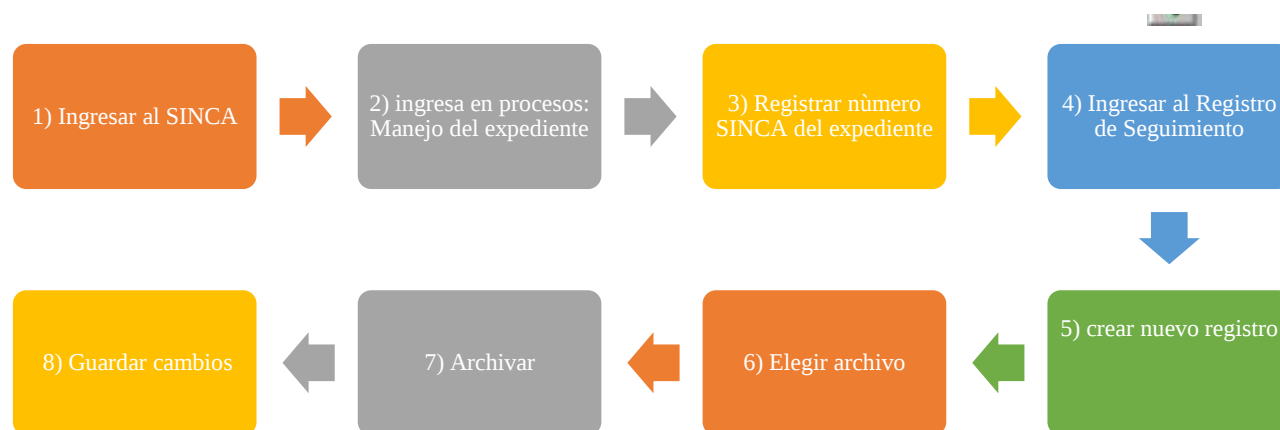
**Figura 23.**

En el transcurso de la práctica se maneja el Sistema de Información de Normatización y Calidad Ambiental SINCA de la CDMB, en el cual se subieron los informes técnicos realizados posteriormente a las visitas de los títulos mineros, con la finalidad de llevar un control a los planes de manejo ambiental, licencias y guías minero ambientales respectivas; para lo anterior se desarrolló el proceso que se muestra en la Figura 23.

*Proceso para subir informes técnicos en el SINCA de la CDMB. Fuente Propia.*
