**ANÁLISIS DE PUNTOS CRÍTICOS EN GESTIÓN DE RESIDUOS DEL  
MUNICIPIO DE BUCARAMANGA Y PROPUESTA DE CONVERSIÓN A SITIOS  
DE APROVECHAMIENTO**

**UNIVERSIDAD INDUSTRIAL DE SANTANDER  
FACULTAD DE INGENIERÍAS FISCOQUÍMICAS  
ESCUELA DE INGENIERÍA QUÍMICA  
ESPECIALIZACIÓN EN INGENIERÍA AMBIENTAL  
BUCARAMANGA**

**Monografía presentada como requisito parcial para optar al título de  
Especialista en Ingeniería Ambiental**

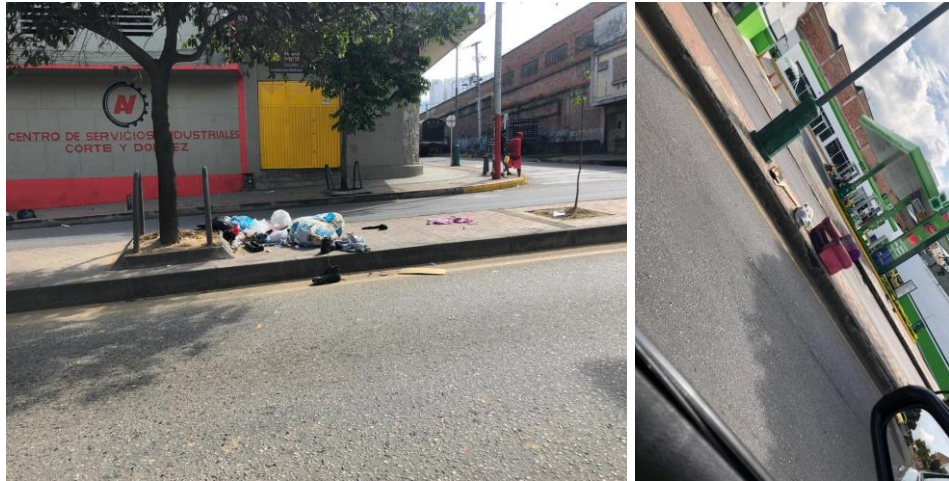
**Figura 16. Fotografías del punto crítico número 47.**

Estrato: 2.  
Tipos de residuos encontrados: Basura e inservible (orgánico, plástico, papel, cartón, voluminoso y madera)  
Presencia de gallinazo o vectores: No  
Puntual:    Lineal: X  
Impacto visual: Alto  
Observaciones: Se encuentra basura en el separador a lo largo de toda la Carrera 15, especialmente al frente de “las pulgas”.  
Aplica para punto de aprovechamiento: No  
Evidencia Fotográfica:
