Soporte a las actividades del grupo interno de Gestión del Riesgo de Desastres y
Cambio Climático de CORANTIOQUIA

Trabajo de Grado Modalidad Práctica Empresarial
Para Optar al Título de Geóloga

Universidad Industrial de Santander

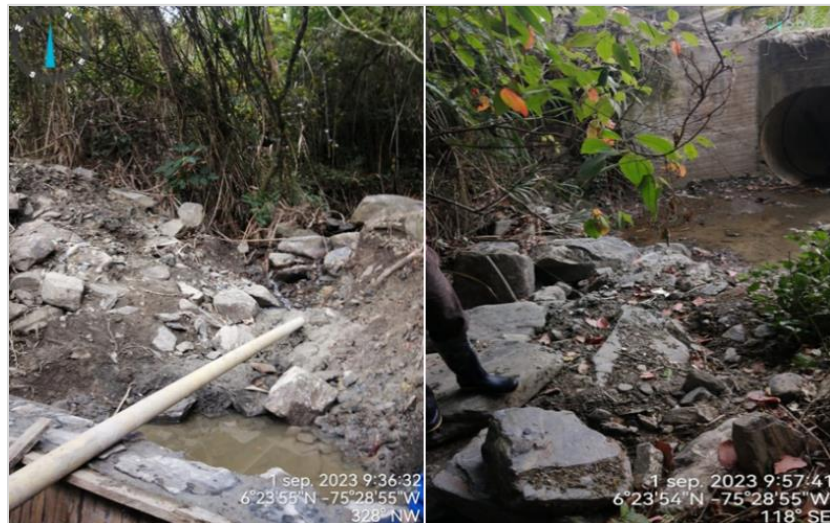
Figura 4.

Se realizó recorrido en la zona afectada por emergencia invernal con el fin de revisar afectaciones ambientales a las fuentes hídricas y obras de contención adelantadas por habitantes del sector. Durante la visita de inspección se evidenciaron huellas de comportamiento torrencial en las fuentes hídricas, visibles en depósitos torrenciales de gravas gruesas, mal seleccionadas, fragmentos clasto soportados en matriz limo arenosa, angulosos, mostrando poco transporte.

Depósitos torrenciales en Quebrada La Doña Telesfora.

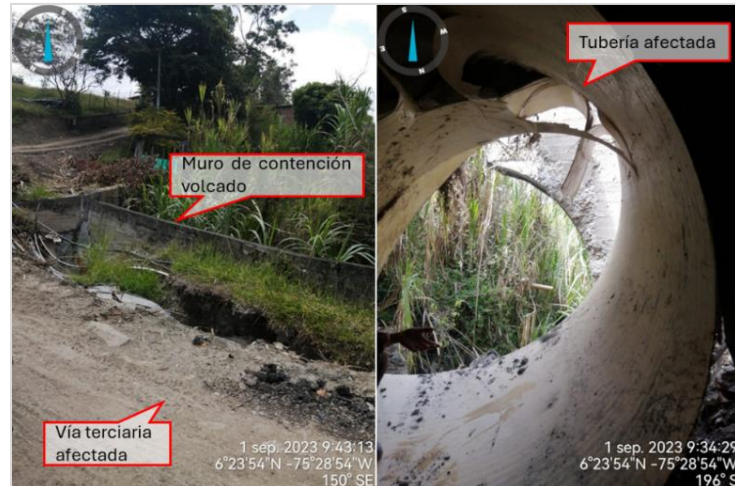
Figura 5.

Se evidenciaron dos estructuras afectadas: muro de contención fallado y colapsado, sin drenajes, causando aumento en la presión hidrostática, generando su volcamiento y la afectación a tuberías en fibra de vidrio, en adición a proceso de socavación que contribuye a su colapso. Así mismo, se observaron afectaciones a la banca vial y puente de acceso al sector La Virgen, manteniendo a la población de esta vereda incomunicada por un tiempo. Al momento de la visita, la vía de acceso se encontró habilitada por obras de la comunidad.

Estructuras afectadas por emergencia invernal.

En términos de gestión del riesgo se recomendó la demolición del muro desconfinado y fallado, que perdió completamente su funcionalidad, con el fin de evitar que en posible evento posterior genere afectaciones aguas abajo. La realización de estudios de detalle que muestren las condiciones de riesgo de la zona, la actualización del plan de gestión del riesgo del municipio de Girardota e implementación de sistemas de alertas tempranas que midan los niveles de aumento de caudales de las quebradas en el sector La Virgen.

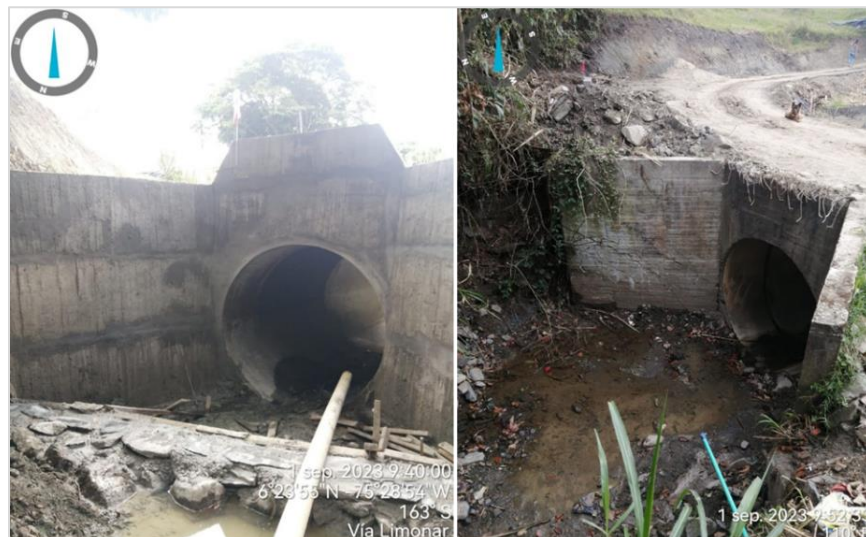
Figura 6.

Al momento de la visita la comunidad se encontraba adelantando obras de emergencia con el fin de mejorar la accesibilidad a sus predios y evitar sucesos posteriores que generen mayores afectaciones a los habitantes del sector y a las viviendas aguas abajo, sin contar con diseños estructurales para la construcción de las obras.

Obras de emergencia adelantadas por comunidad en P1.

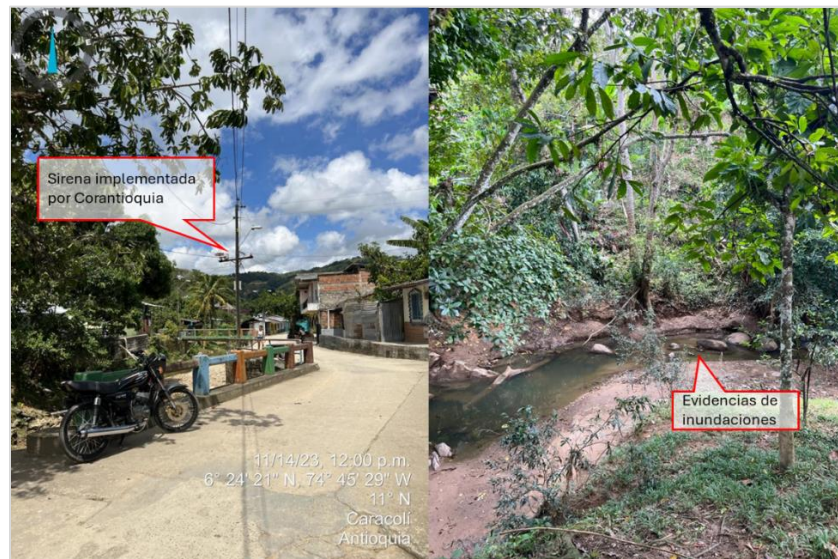
Figura 8.

Visita técnica de seguimiento a convenio 040-COV2305-26 suscrito con la alcaldía municipal de Caracolí cuyo objeto es “Aunar esfuerzos con el municipio de caracolí para cofinanciar los estudios básicos de amenazas por fenómenos de movimiento en masa, inundación y avenida torrencial del municipio” realizada el 14 de noviembre de 2023. Durante la visita se realizaron recorridos de campo en el municipio con la empresa consultora encargada del estudio, Bioexplora S.A.S, en puntos críticos afectados históricamente por fenómenos naturales y en zonas donde realizaron ensayos SPT - Standard Penetration Test.

Recorridos de campo en seguimiento a convenio en municipio de Caracolí.

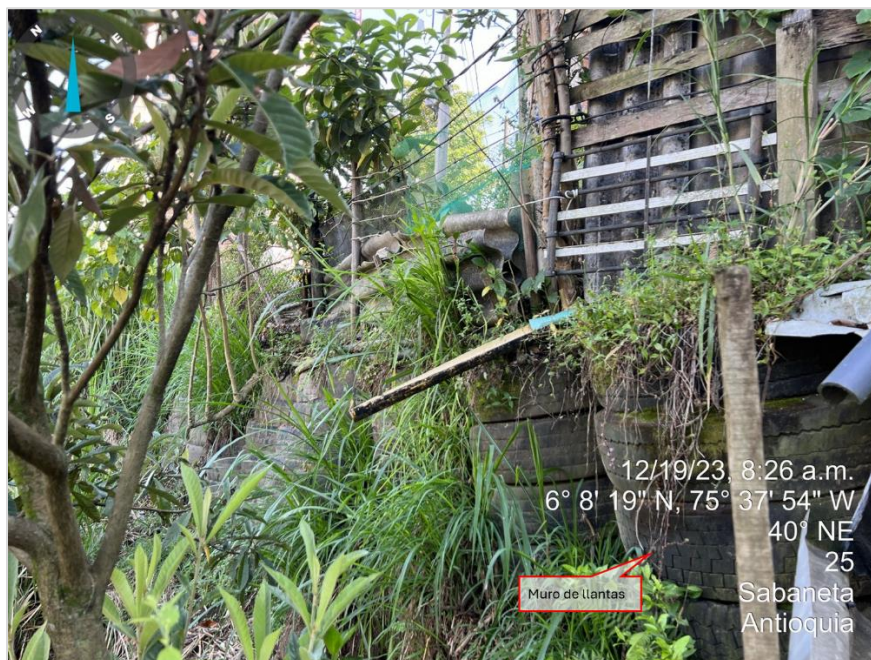
Figura 10.

Se observó talud de pendiente alta (escarpado), suelo meteorizado, cubierto completamente por pastos y árboles, lo cual no permite la correcta visualización del movimiento en masa, así como los elementos que lo conforman.

Muro de llantas construido por habitante del sector.

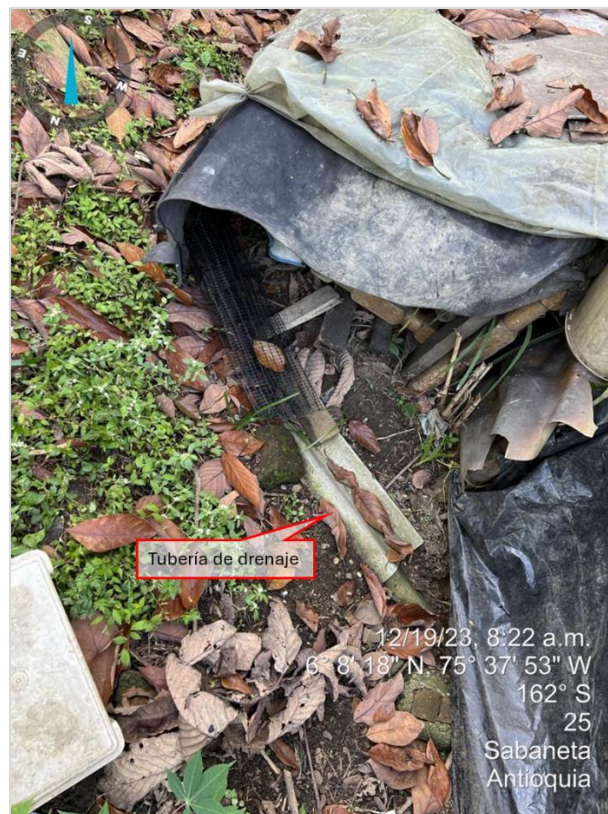
Figura 11.

En este punto, se evidenció estructura hidráulica que, de acuerdo con el testimonio del acompañante por parte de la comunidad, se encuentra en mal estado y que esta llega a la parte

media del talud de la vía nacional en el sentido Amagá – Medellín. Así mismo, indica que, sobre este punto se han adelantado obras instalación de tubos de PCV con el fin de hacer la descarga en la cuneta de la vía mencionada, sin embargo, por los múltiples robos posteriores a la instalación de la tubería, no ha sido posible que las aguas de escorrentía y aguas de actividades de las viviendas de la parte alta del talud sean captadas y conducidas adecuadamente, incrementando la saturación de los suelos, dando lugar a procesos erosivos y de inestabilidad en la zona (ver Figura 11).

Tubería de drenaje en mal estado.

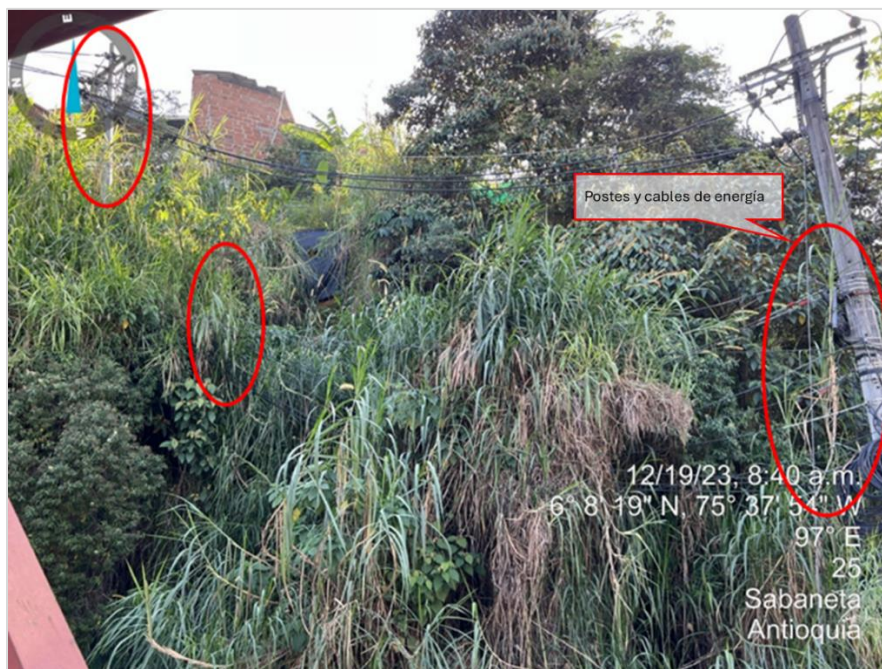
Figura 12.

En medio del cuerpo del movimiento en masa se encuentran ubicados varios postes de energía eléctrica inclinados a favor y en contra de la pendiente del talud de la vía. Cabe resaltar

que esta inclinación estaría relacionada, no solo con los procesos morfodinámicos, sino también con la tensión que ejercen los cables sobre esta estructura. Es de anotar que, los cables de energía eléctrica amarrados a los postes se encuentran enredados entre los árboles y altos pastos, por lo que se estima que, en caso de reactivación del movimiento en masa, pueden generar afectaciones en el servicio eléctrico del sector.

Postes de electricidad y cables en medio del movimiento en masa, cubiertos por vegetación.

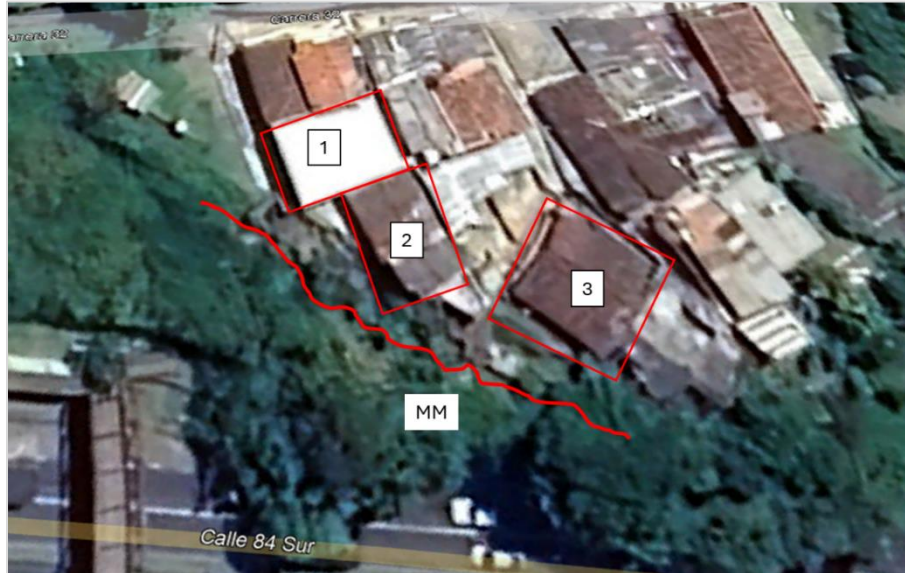
Figura 13.

A continuación, en la Figura 13 se presenta análisis del área afectada, en la cual se muestra vivienda actualmente evacuada y viviendas próximas a la corona del movimiento en masa (MM), a las cuales no fue posible acceder en la visita técnica.

Análisis Google Earth del punto crítico en vereda Pan de Azúcar municipio de Sabaneta.

Nota: La figura muestra: (1) vivienda con recomendación a evacuación preventiva, (2) vivienda desalojada y (3) vivienda a la que se requiere hacer visita de inspección por parte del municipio.

Teniendo en cuenta lo anterior, se estimó que los procesos de inestabilidad y movimiento en masa en la vereda Pan de Azúcar sector La Variante, están asociados a diversos factores, destacando el manejo inadecuado de las aguas derivadas de las actividades de las viviendas en la parte alta del talud y las aguas de escorrentía asociados a las precipitaciones que podrían ocasionar la saturación del terreno dando lugar a la formación de procesos morfo dinámicos activos.

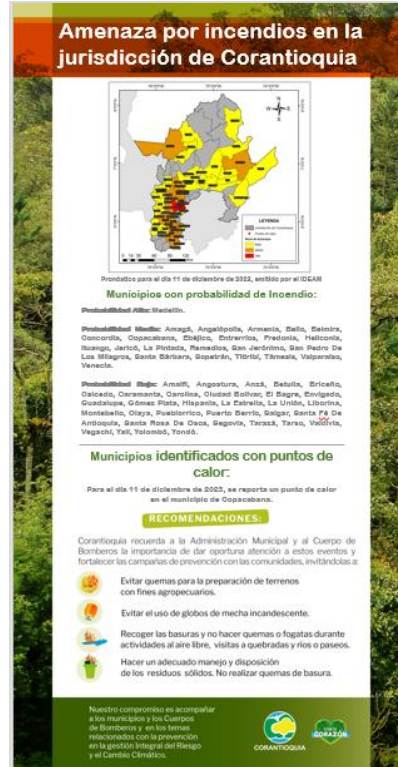
Figura 18.

Ficha de Amenaza por incendios en la jurisdicción de Corantioquia.

A partir de la información secundaria extraída, se generaron mapas con los niveles de amenaza y puntos de calor, utilizando el software ArcGis licencia vigente, como se presenta en la Figura 17. Seguidamente se realizó ficha con reporte de amenazas por incendios en la jurisdicción de Corantioquia (ver Figura 18), transmitida por medio de correo electrónico a Consejo Municipal de Gestión del Riesgo de Desastres -CMGRD- y a cuerpos de bomberos, en el cual se indica que
