**DIAGNOSTICO, CONTROL Y REDISEÑO DE LA
MALLA VIAL DEL MUNICIPIO DE FLORIDABLANCA**

**UNIVERSIDAD INDUSTRIAL DE SANTANDER
FACULTAD DE INGENIERIAS FISICO-MECANICAS
ESCUELA DE INGENIERIA CIVIL**

**Tesis de Grado para optar el Título de
Ingeniero civil**

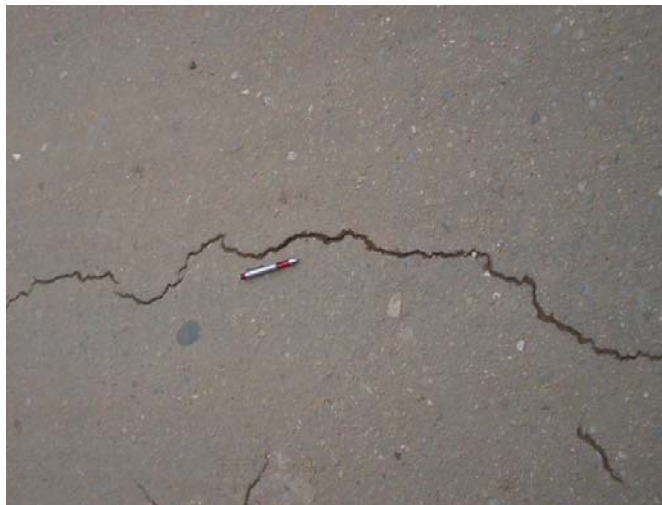
Figura 10. Grieta Longitudinal Pavimento Flexible.

Fisuras y grietas paralelas al eje de la vía, generalmente cerca al borde y en las huellas de los vehículos.

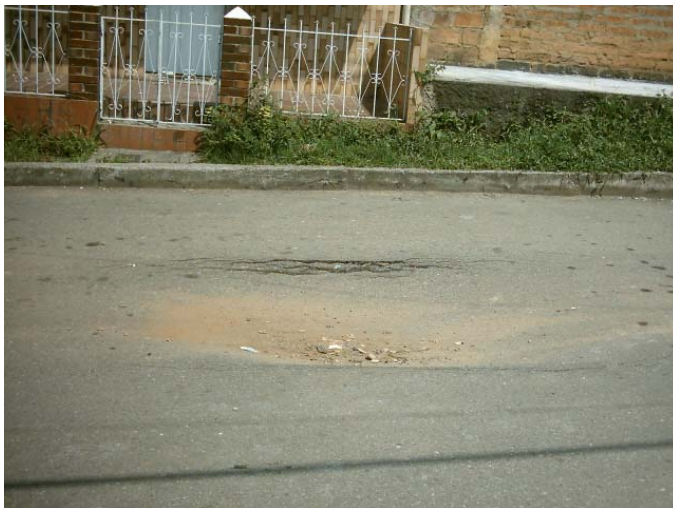
Figura 11. Asentamientos

Son hundimientos que se pueden presentar a lo largo de las huellas ó perpendicular al eje de las vías.

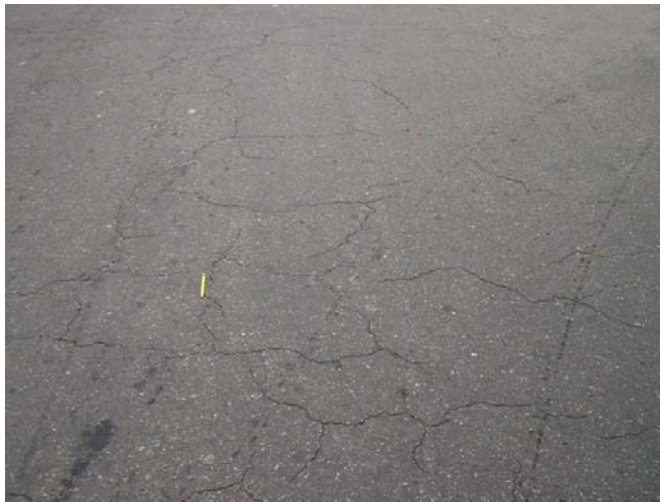
Figura 12. Fisura en Bloque.

Fisuras y grietas formando polígonos de bordes regulares, con ángulos generalmente rectos.

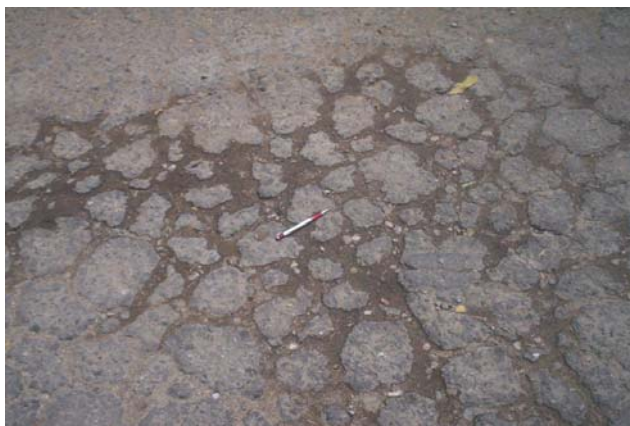
Figura 13. Piel de Cocodrilo Severa.

La piel de cocodrilo, es un conjunto de grietas interconectadas, las cuales se producen por la falla, por fatiga de las capas asfálticas es causa de la acción repetida de las cargas del tránsito. El agrietamiento se inicia en la parte inferior de dichas capas donde los esfuerzos de tensión y las deformaciones a causa de las cargas de tránsito, alcanzan su mayor longitud. Inicialmente, aparecen como grietas longitudinales individuales o serie de grietas paralelas en la banda de rodamiento. Luego, bajo la acción de las cargas repetidas, se van interconectando formando un patrón reticular semejante a una malla de gallinero ó a la piel de un cocodrilo.

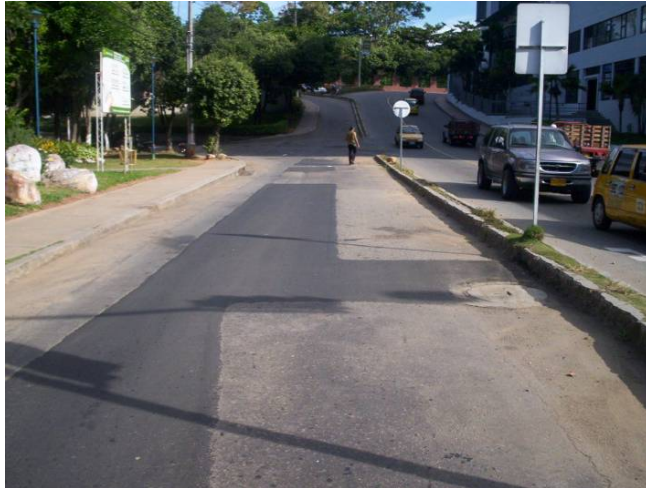
Figura 15. Bacheos y Parcheos.

Áreas donde el pavimento original ha sido removido y reemplazado con materiales similares o diferentes. Las áreas involucradas en la reparación, pueden ser solo las asfálticas (parcheo) o tanto las asfálticas como las inferiores del pavimento (bacheo). Estas reparaciones se usan como paliativos provisionales o definitivos a ciertos defectos del pavimento.

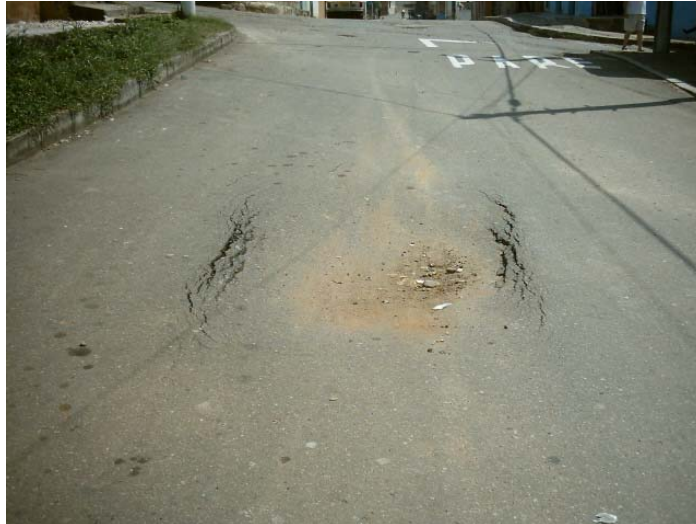
Figura 16. Hundimiento

Son deformaciones localizadas del pavimento generalmente en forma circular ó semejante sin pérdida de material.

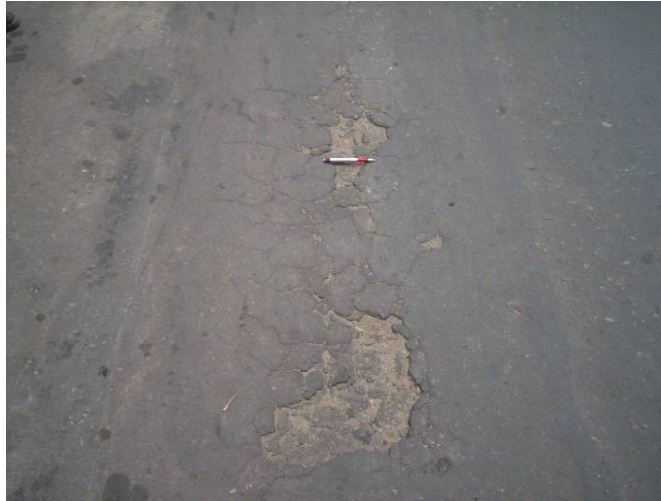
Figura 20. Descascaramiento.

Pérdida de fragmentos de la capa asfáltica sin afectar las capas inferiores.

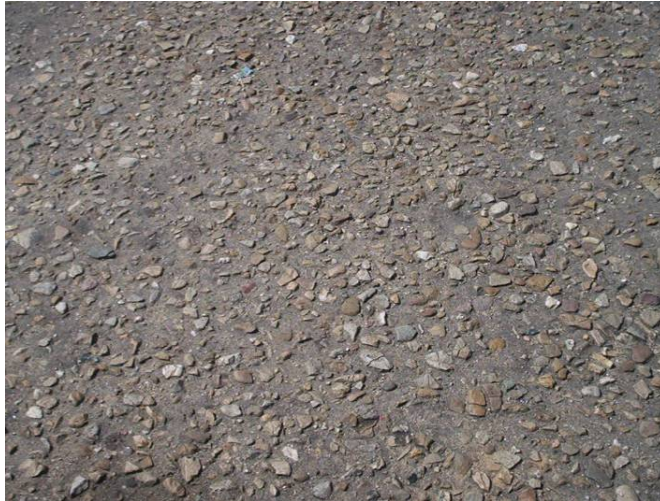
Figura 21. Cabezas Duras

Son partículas de sobre tamaño que sobresalen apreciablemente de la superficie de la capa de rodadura.

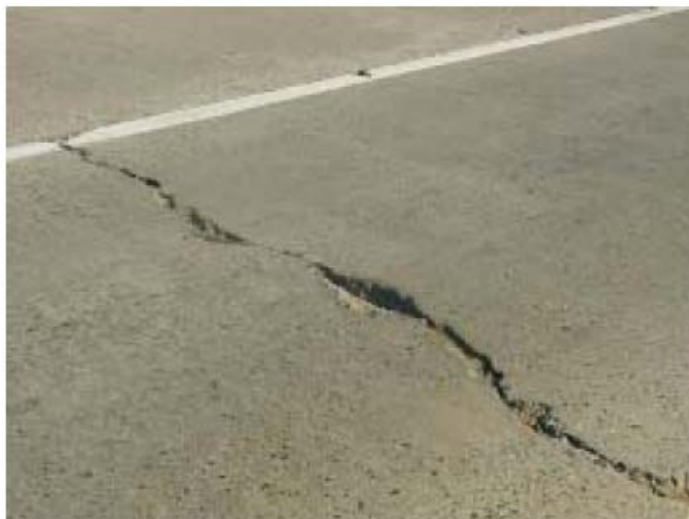
Figura 23. Voladura.

- ♦ Falta de apoyo de la losa, originado por erosión de la base o alabeo térmico.
- ♦ Sobrecarga en las esquinas.
- ♦ Deficiente transmisión de cargas entre las juntas.

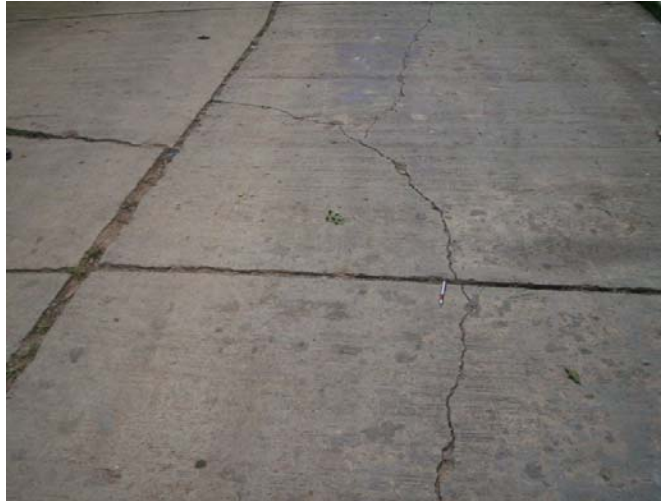
Figura 25. Grietas Longitudinales En Pavimento Rígido.

Grietas que son predominantemente paralelas al eje de la calzada o que se extienden desde una junta transversal hasta el borde de la losa, pero la intersección se produce a una distancia mucho mayor que la mitad del ancho de la losa.

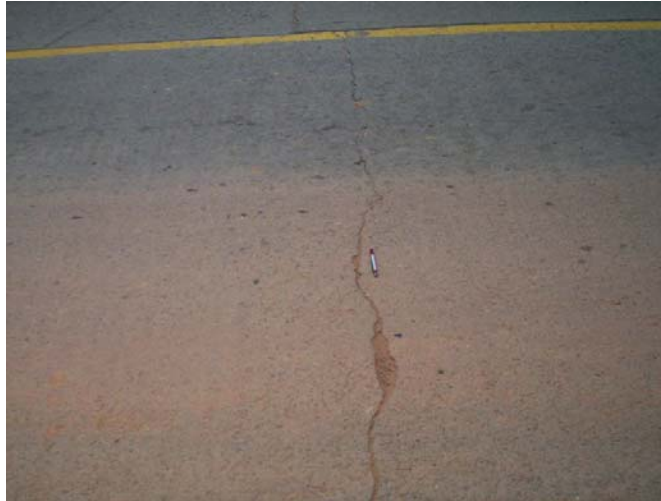
Figura 26. Grietas Transversales.

Grietas predominantemente perpendiculares al eje de la calzada. También pueden extenderse desde una junta transversal hasta el borde del pavimento, siempre que la intersección con la junta esté a una distancia del borde mayor que la mitad del ancho de la losa y la intersección con el borde se encuentre a una distancia inferior que la mitad del ancho de la losa.

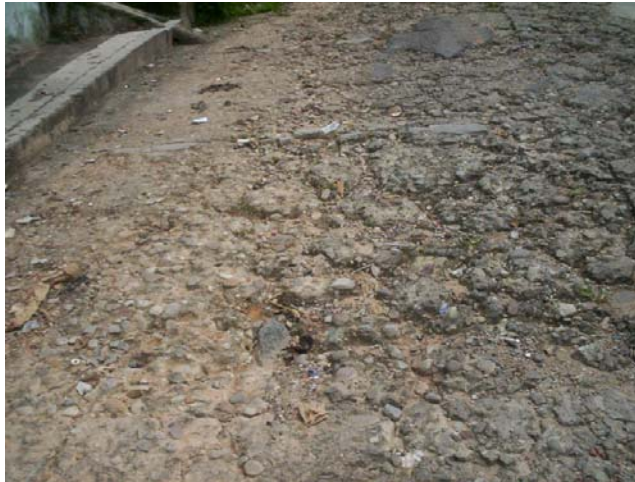
Figura 27. Desintegración.

Desintegración progresiva de la superficie perdiéndose primero la textura y luego el mortero, quedando el árido grueso expuesto.

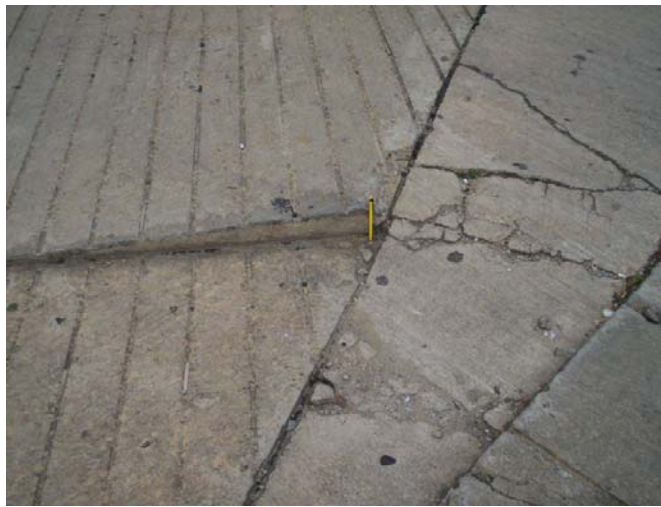
Figura 28. Variación de losas.

Desnivel entre dos superficies del pavimento, separadas por una junta transversal o grieta.

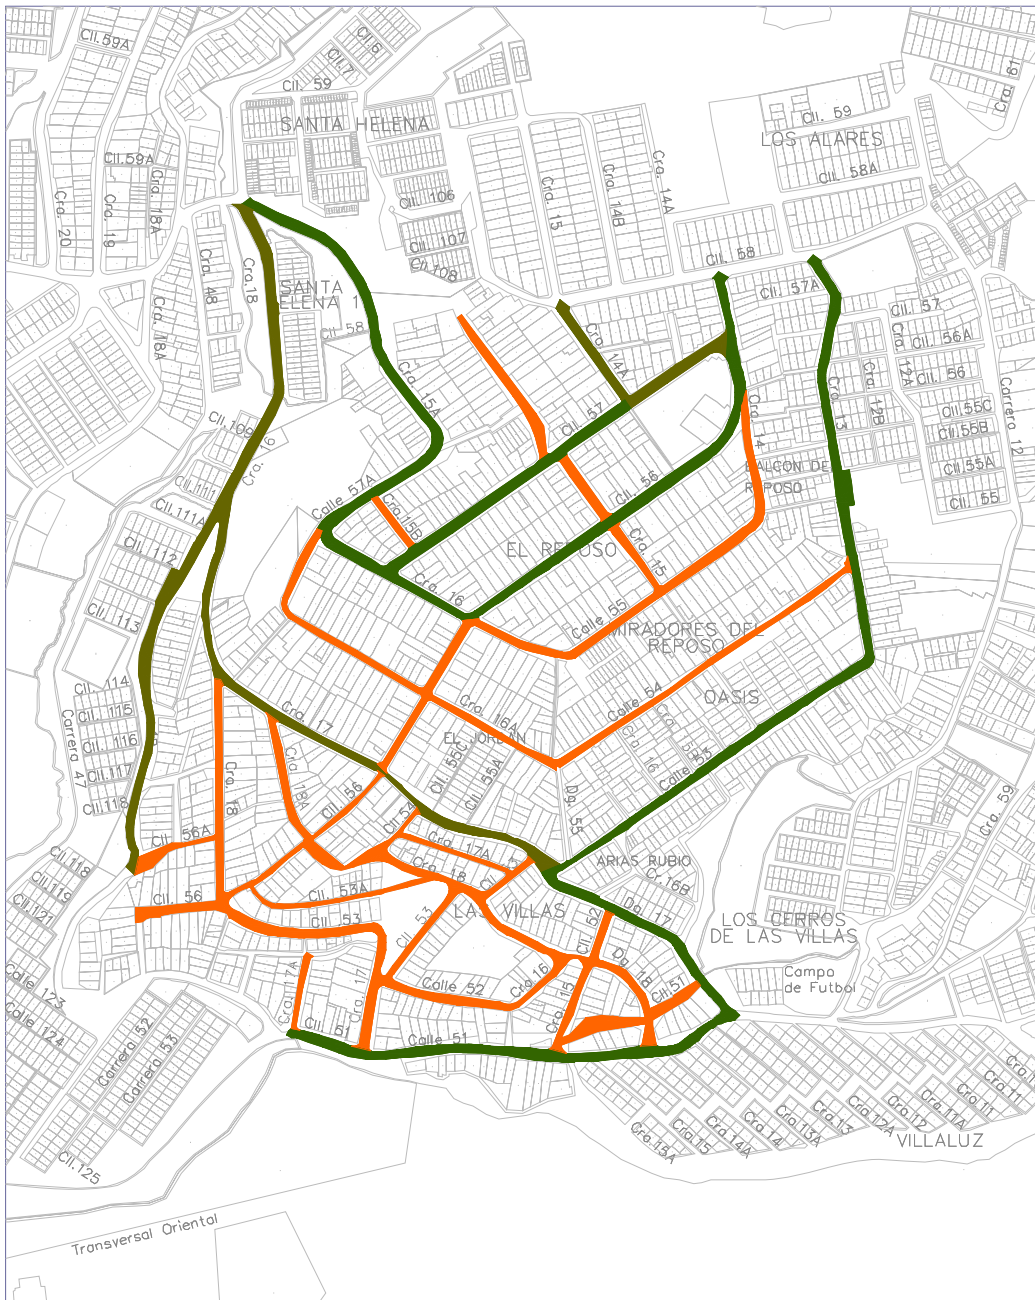
PROYECCION EJES EQUIVALENTES					
CASCO ANTIGUO	TASA DE CRECIMIENTO	Numero de ejes equivalentes 2020 (N)	# ejes E6 (N)	N'	CLASIFICACION
Cra 8 - CII 3 sentido N-S	0,022	4086365,14	4,09	4,74	T4
Cra 5 - CII 5	0,022	3202448,73	3,20	3,71	T3
CII 5 - Cra 8 sentido E-W	0,022	768182,10	0,77	0,89	T1
CII 5 - Cra 8 sentido S-N	0,022	1321678,81	1,32	1,53	T2
Cra 8 - CII 3 sentido E-W	0,022	3945999,89	3,95	4,57	T4

- T1 (0.5x 10⁶ - 1x 10⁶ # EJES EQUIVALESNTES)
- T2 (1x 10⁶ - 2x 10⁶ # EJES EQUIVALESNTES)
- T3 (2x 10⁶ - 6x 10⁶ # EJES EQUIVALESNTES)
- T4 (4x 10⁶ - 6x 10⁶ # EJES EQUIVALESNTES)
- T5 (6x 10⁶ - 10x 10⁶ # EJES EQUIVALESNTES)

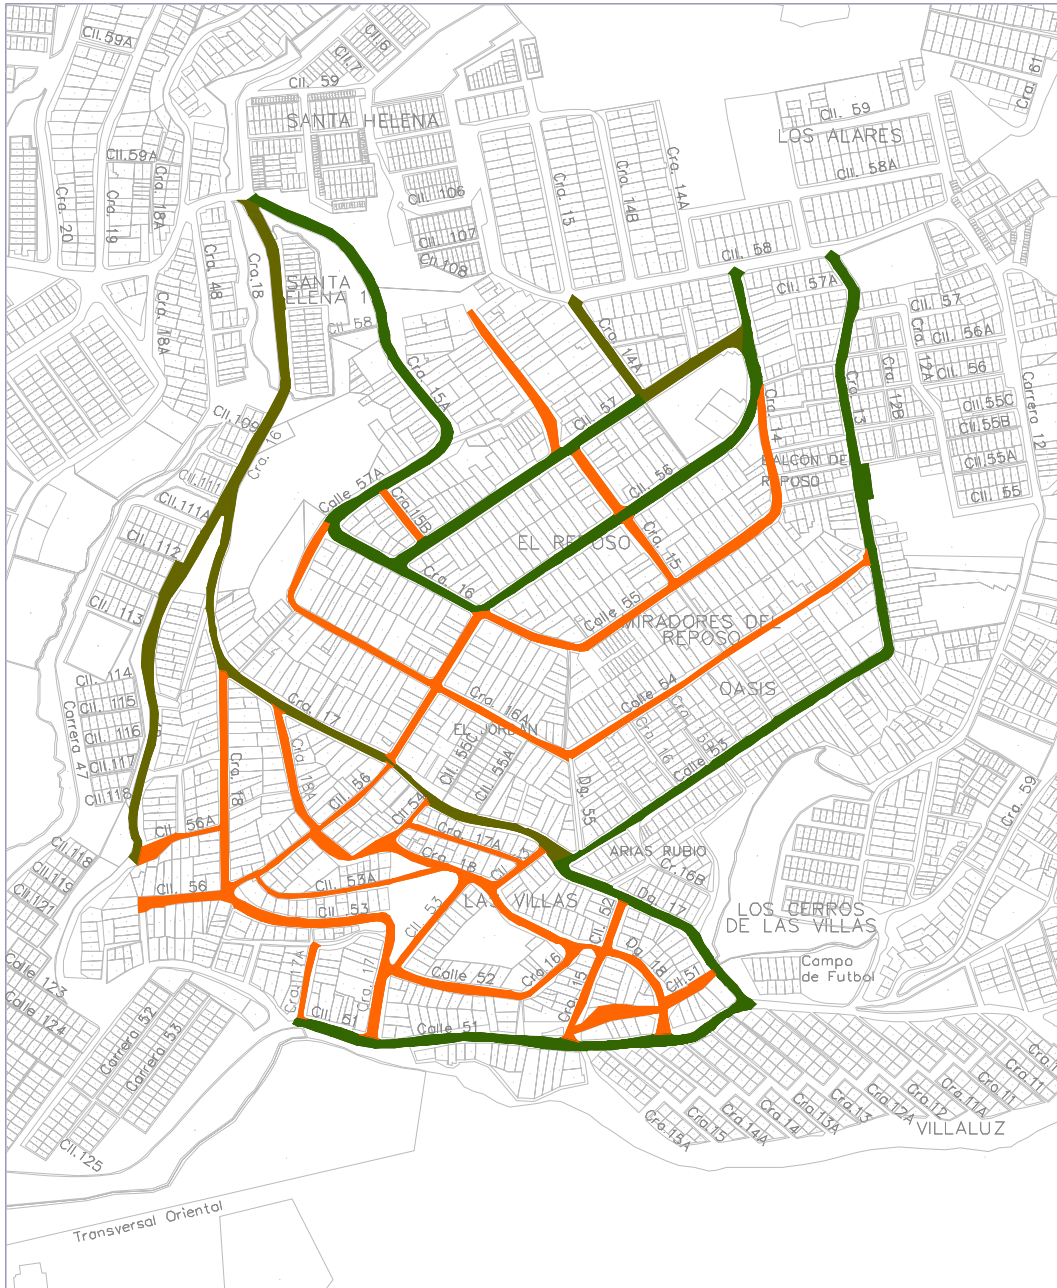
PLANO: 1 / 5

- T1 (0.5x 10⁶ - 1x 10⁶ # EJES EQUIVALESNTES)
- T2 (1x 10⁶ - 2x 10⁶ # EJES EQUIVALESNTES)
- T3 (2x 10⁶ - 6x 10⁶ # EJES EQUIVALESNTES)
- T4 (4x 10⁶ - 6x 10⁶ # EJES EQUIVALESNTES)
- T5 (6x 10⁶ - 10x 10⁶ # EJES EQUIVALESNTES)
