Apoyo en la ejecución de proyectos y programas contemplados para el control de la erosión en el área de jurisdicción de la CDMB, en la subdirección de gestión del riesgo y la seguridad territorial

Trabajo de Grado para Optar el título de Ingeniería Civil

Universidad Industrial de Santander

DESCRIPCIÓN: Se realizó visita técnica mediante inspección ocular al barrio Cordoncillos 2 de la ciudad de Bucaramanga ubicado en la comuna 8 suroccidente (Ver Ilustración 1).

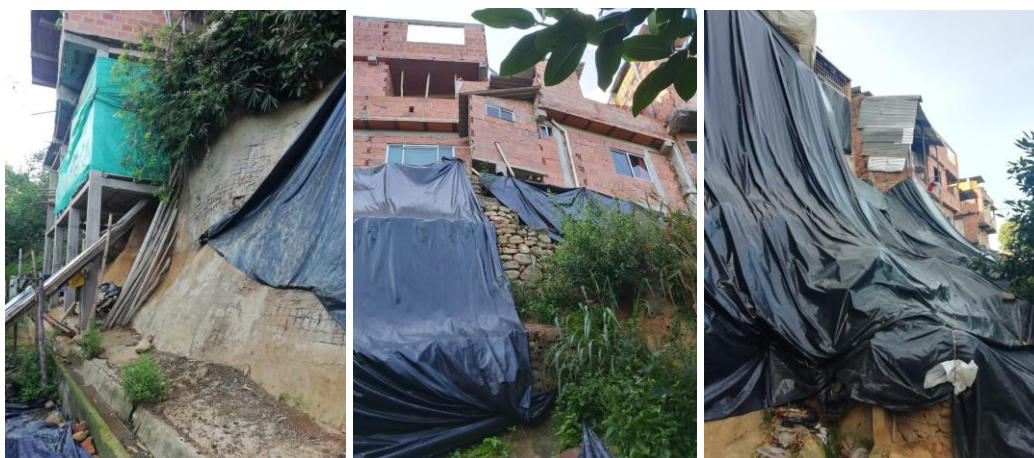
**Ilustración 2:** Obras de mitigación presentes en el sector objeto de visita

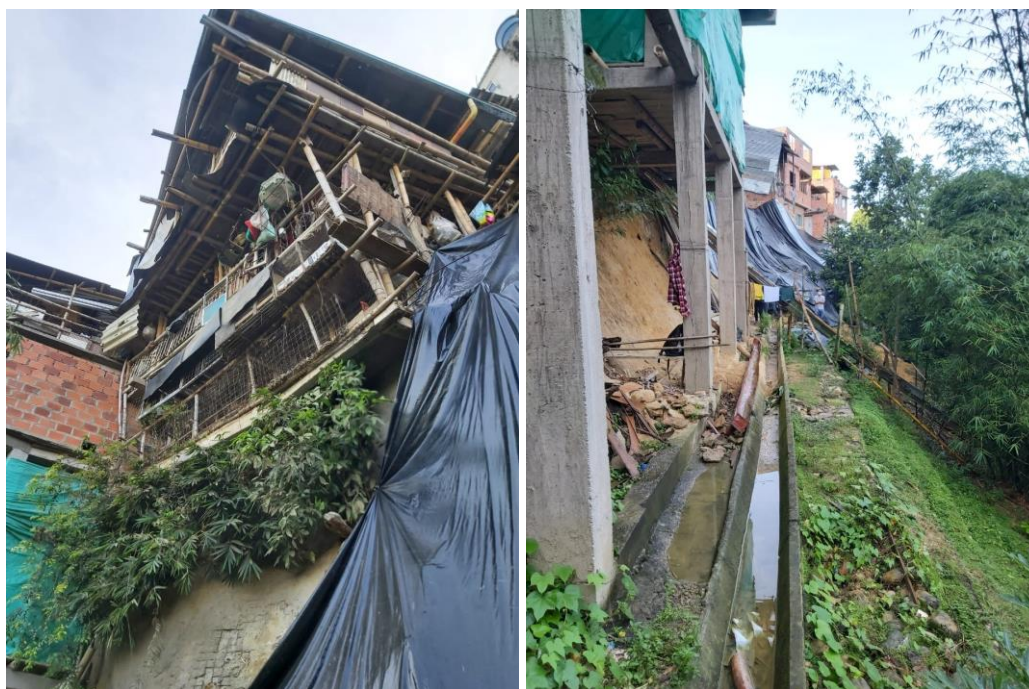
***Ilustración 3:*** Viviendas ubicadas sobre la corona del talud

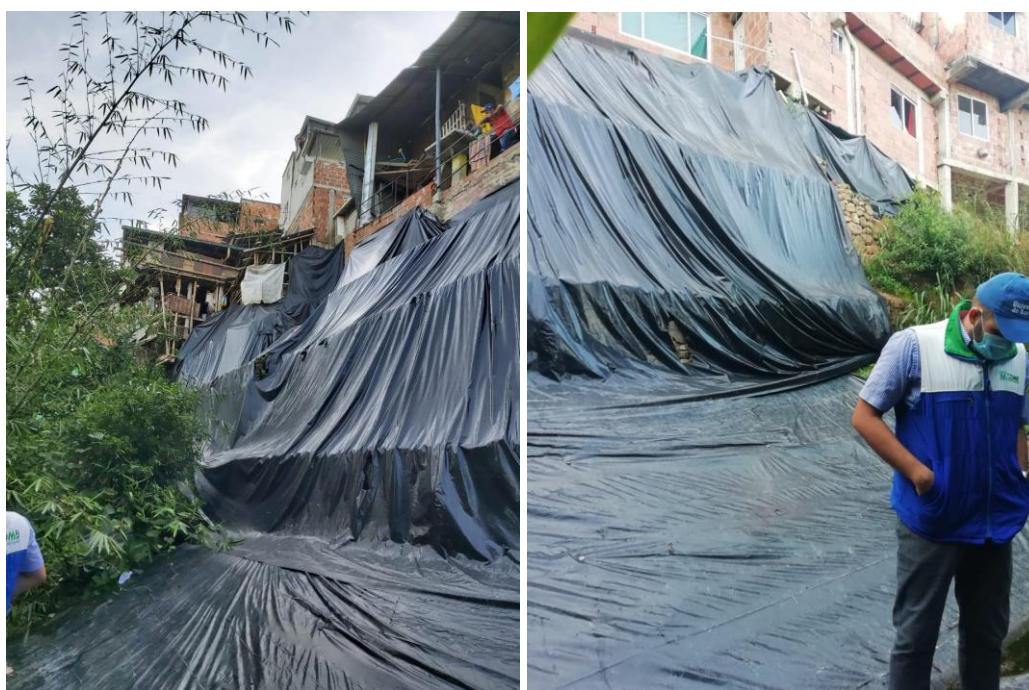
- Las obras de mitigación realizadas se encuentran cubiertas por plástico de polipropileno color negro el cual cumple la función de impermeabilizar y evitar la erosión y el deterioro de las obras y el terreno a causa de la escorrentía de aguas lluvia. (Ilustración 4)

***Ilustración 4:*** Impermeabilización con plástico de polipropileno color negro

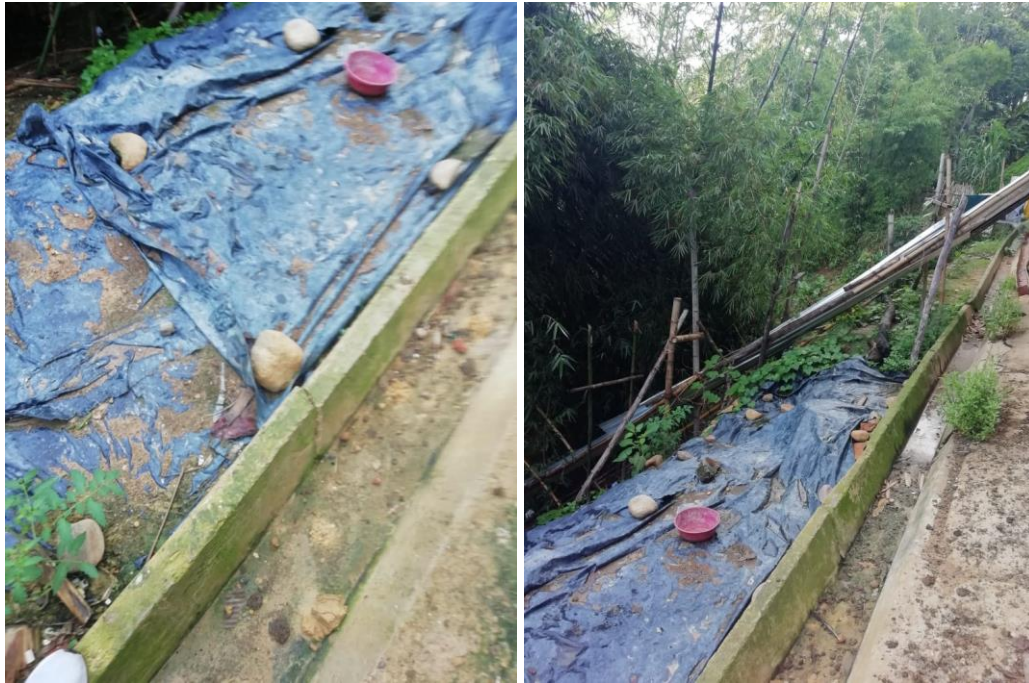
- En la parte inferior de las obras presentes existe una canaleta en concreto, encargada de recoger el agua de escorrentía y conducir el flujo fuera de la zona de afectación. (Ilustración 5)

*Ilustración 5: Canaleta para la conducción del flujo de escorrentía*
