PROPUESTA DE ESTABILIZACIÓN DEL TALUD UBICADO EN LA VÍA  
QUE COMUNICA EL MUNICIPIO DE GUADUAS CON EL MUNICIPIO DE  
VILLETA PR 44+950 EN EL DEPARTAMENTO DE CUNDINAMARCA

UNIVERSIDAD INDUSTRIAL DE SANTANDER  
FACULTAD DE INGENIERIAS FISICOMECHANICAS  
ESCUELA DE INGENIERIA CIVIL  
MAESTRIA EN GEOTECNIA  
BUCARAMANGA

Proyecto de grado para optar al título de Magister en Geotecnia

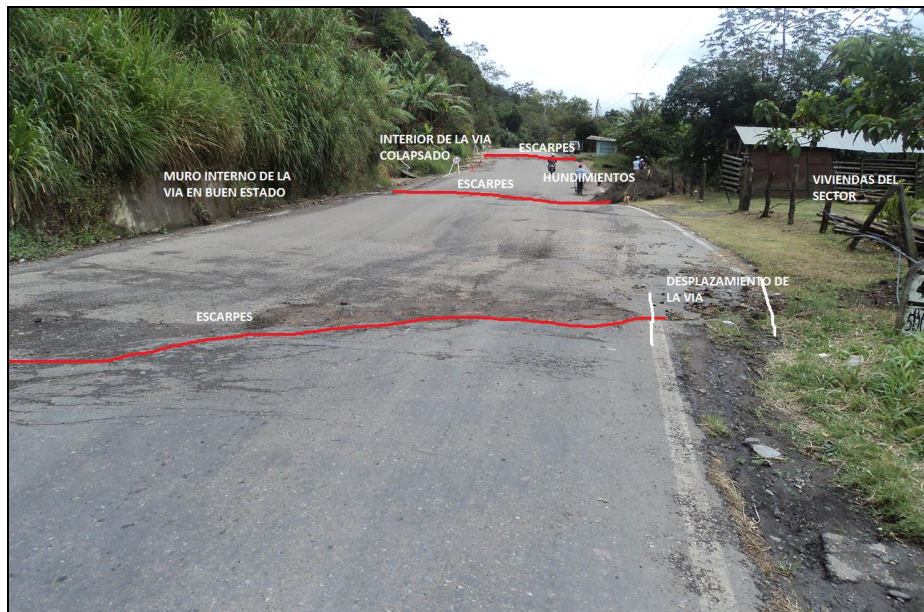
### Fotografía 1. Panorámica sector PR 44 + 950

En el PR 44+950 sobre la vía entre los municipios de Villeta y Guaduas, se presenta un movimiento en la banca, presentando hundimientos y desplazamientos en un tramo aproximado de 80.0 metros de longitud. El desplazamiento horizontal alcanza longitudes de 1.50 m y es fácilmente observable en la superficie de la vía, de igual forma se presentan hundimientos verticales que alcanzan hasta los 30 cm aproximadamente. Longitudinalmente se observan dos escarpes al inicio y al final del fallo, con intercalaciones de movimientos de menor longitud durante toda la superficie; en el pavimento se visualizan como líneas localizadas en el interior, con espesores desde 5 cm a 12 cm que coinciden con levantamientos al interior del fallo. La capa de rodadura de la vía se encuentra en regular estado y en algunos sectores ya no existe. En el sector se evidencian algunas estructuras que han fallado por efectos de los movimientos de remoción en masa.

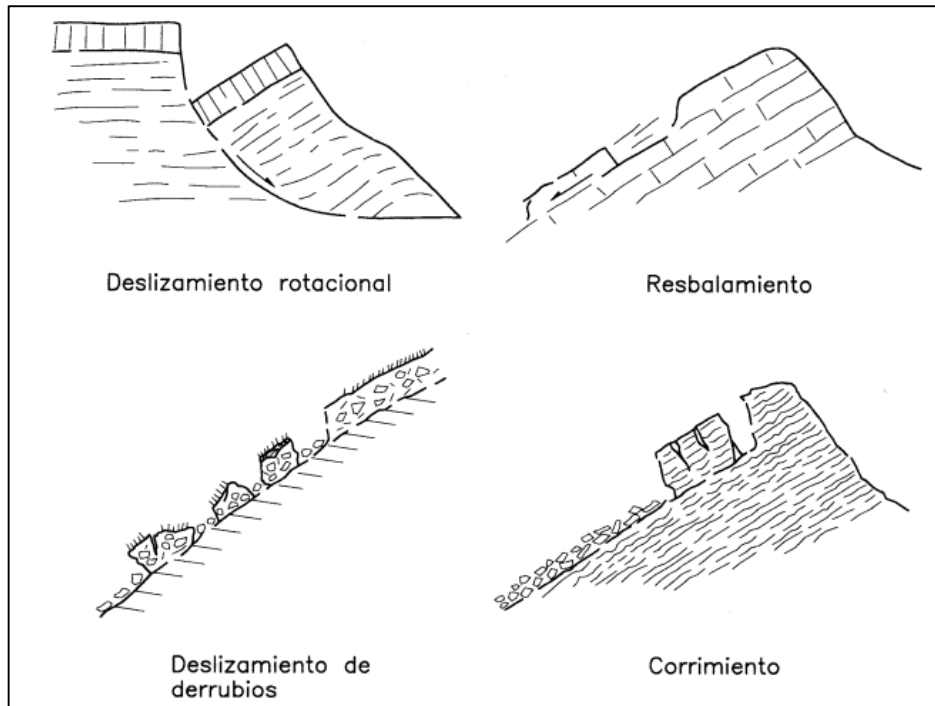
**Figura 4. Tipos de deslizamiento**

Es un desplazamiento ladera abajo de una masa de suelo o roca, que tiene lugar predominantemente sobre una o más superficies de rotura, o zonas relativamente delgadas con intensa deformación de cizalla. Elementos característicos de este tipo de movimiento son la presencia de superficies de rotura definidas y la preservación a grandes rasgos de la forma de la masa desplazada.

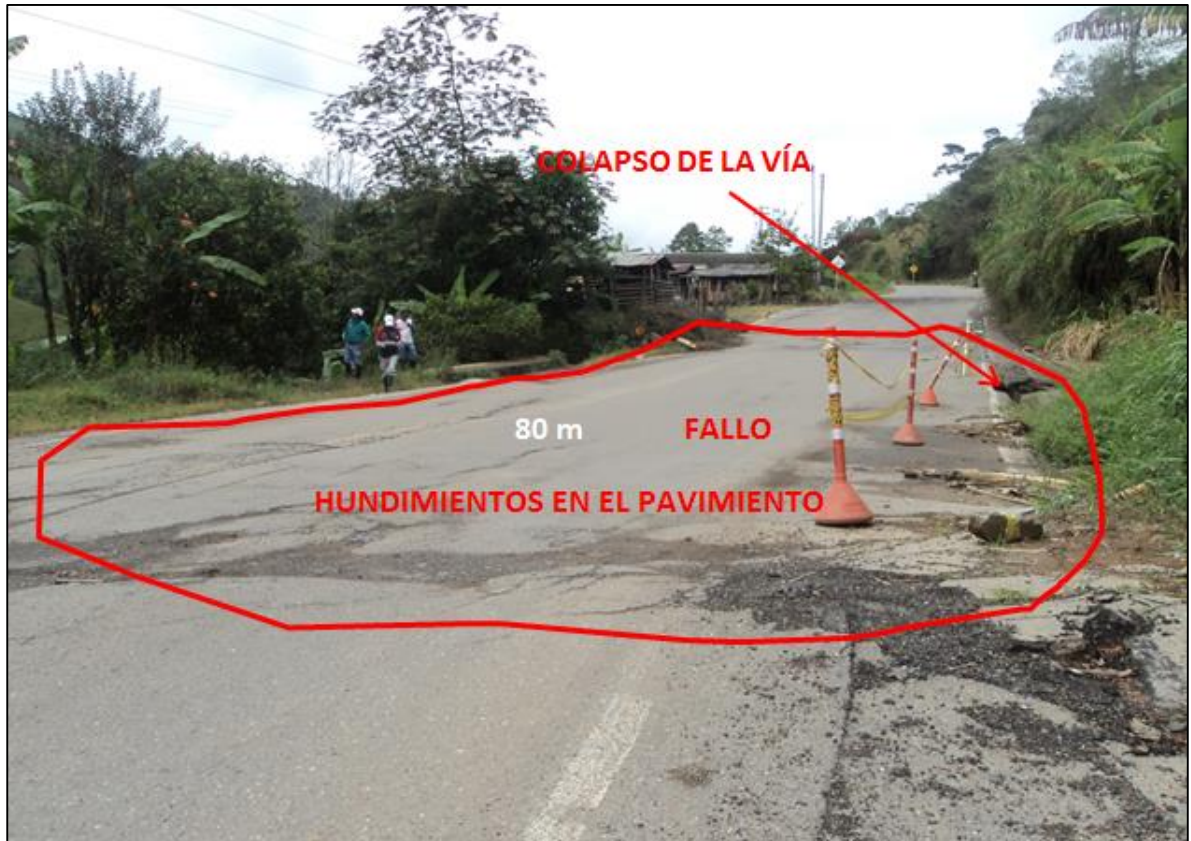
**Fotografía 2. Panorámica sector PR 44 + 950**

Se presentan hundimientos verticales que alcanzan hasta los 30 cm aproximadamente. Longitudinalmente se observan en la vía dos escarpes al inicio y al final del fallo, con intercalaciones de fallos de menor longitud durante todo el movimiento.

La cuneta se encuentra destruida, y la caja de la alcantarilla ubicada al costado interno se encuentra hundida y fracturada, la tubería se encuentra obstruida por estos hundimientos.

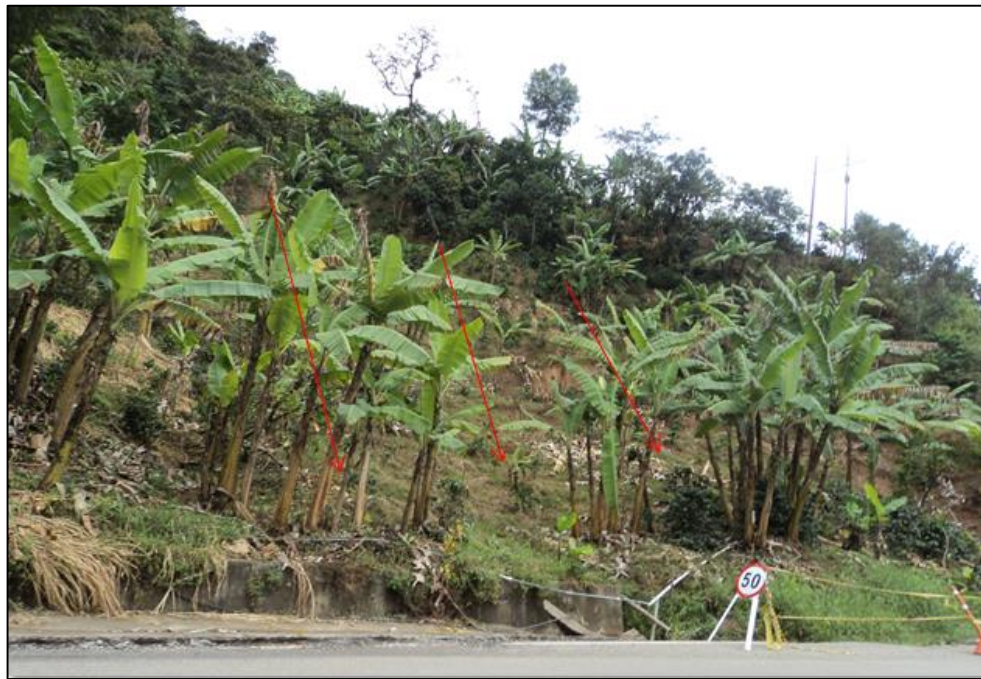
### Fotografía 3. Talud superior

En el costado interno la pendiente es moderada al principio y se observan escarpes de hasta 2 m de altura, en los cuales se observan depósitos de ladera con matriz arenosa y humedad media a baja, a mayor profundidad después de los depósitos coluviales aumenta la humedad. La vegetación al costado interno del sector se encuentra compuesta por árboles frutales como plátanos y pastos.

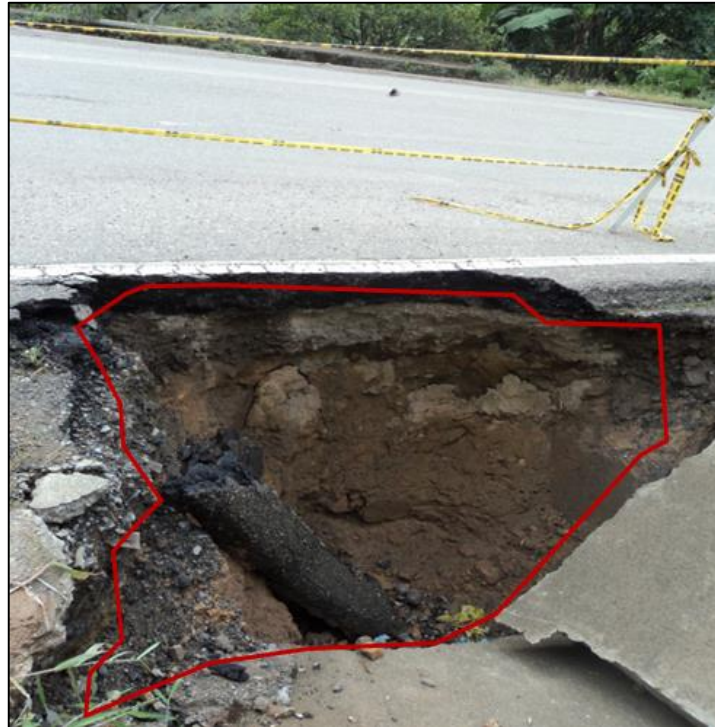
### Fotografía 5. Fallo en la vía

En la siguiente fotografía se observa un sector de la vía que colapsó, ubicado en el borde interno de la vía colindando con la canaleta, fallo por desprendimiento del material que se observa en la fotografía, que hace que el pavimento de la vía no resista, se observa un material arenoso con alta humedad que puede haber acelerado fenómenos de remoción en masa, ya que grandes porcentajes del material saturado, pueden producir grandes hundimientos. En el sector no se observan obras de transporte y canalización de aguas lluvias que eviten la saturación del talud.

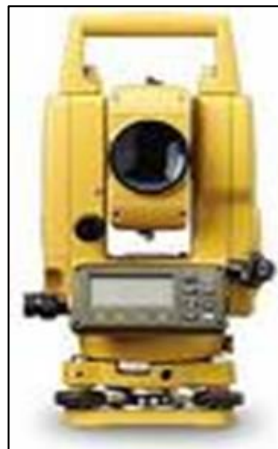
**Fotografía 6. Estación total Topcon 236w**

Es un equipo electro-óptico utilizado en topografía, cuyo funcionamiento se apoya en la tecnología electrónica que consiste en la incorporación de un distanciómetro y un microprocesador a un teodolito electrónico. Tiene la posibilidad de guardar información en formato electrónico, lo cual permite utilizarla posteriormente en ordenadores personales. Vienen provistas de diversos programas sencillos que permiten, entre otras capacidades, el cálculo de coordenadas en campo, el replanteo de puntos de manera sencilla y eficaz y el cálculo de azimuts y distancias. La figura muestra la estación total utilizada en el levantamiento.

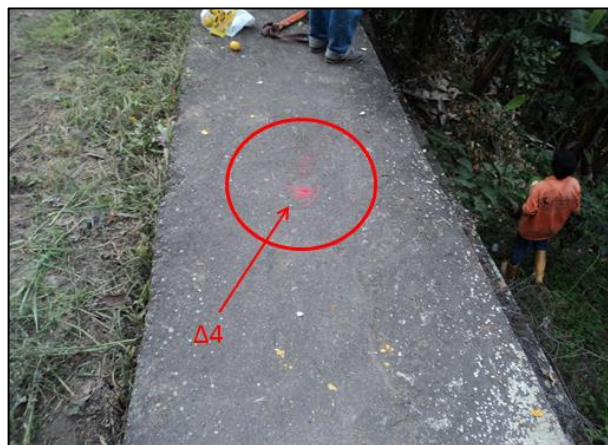
**Fotografía 7. Localización Delta 4 levantamiento topográfico**

DELTA 4: N= 1048821.005, E= 947081.008, COTA= 1679.00

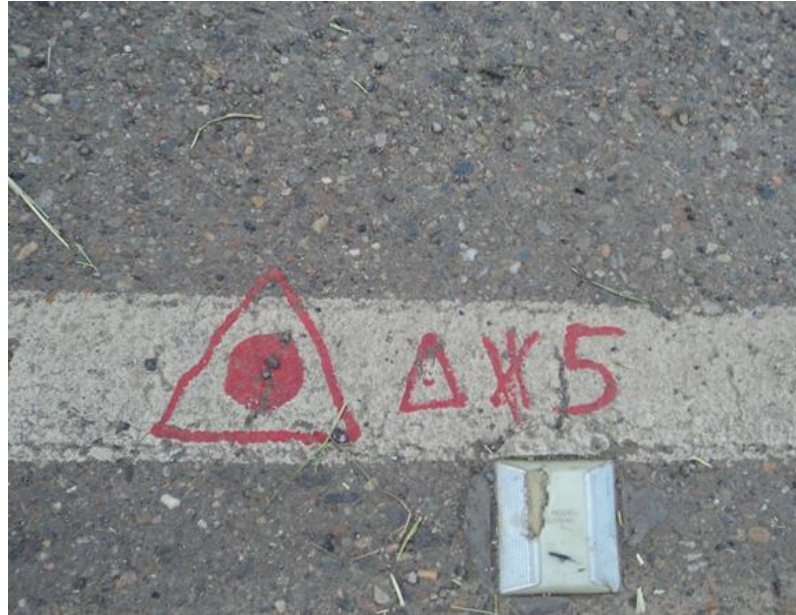
### Fotografía 8. Localización Delta 5 levantamiento topográfico

DELTA 5: N= 1048881.293, E= 947056.116, COTA= 1677.50

DELTA 5: Delta localizado sobre la línea blanca límite que demarca la vía en el costado izquierdo en el corredor Guaduas- Villeta, materializado con una puntilla acerada tipo sombrilla e intervisible.

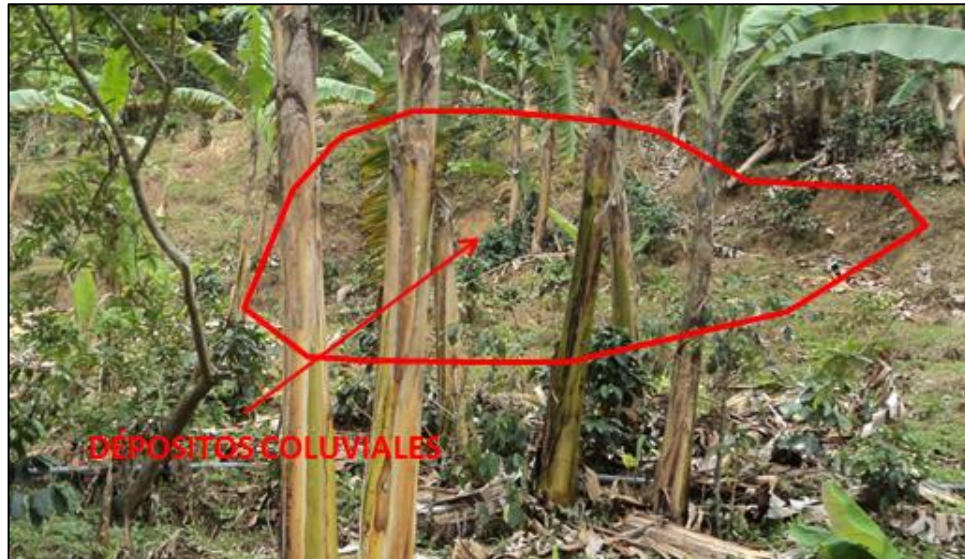
**Fotografía 9. Depósito de Suelo Coluviales**

Los coluviones activos se asocian a depósitos de ladera, a movimientos en masa que presentan actividad o han tenido movimiento en épocas recientes. Son no consolidados, permeables, con fragmentos poco alterados, susceptibles a ser erosionados y a generar nuevos movimientos en masa. Los suelos coluviales activos se caracterizan por su consistencia moderada y no han presentado movimientos recientes. En el del fallo esta relacionados con los movimientos que se han presentado.

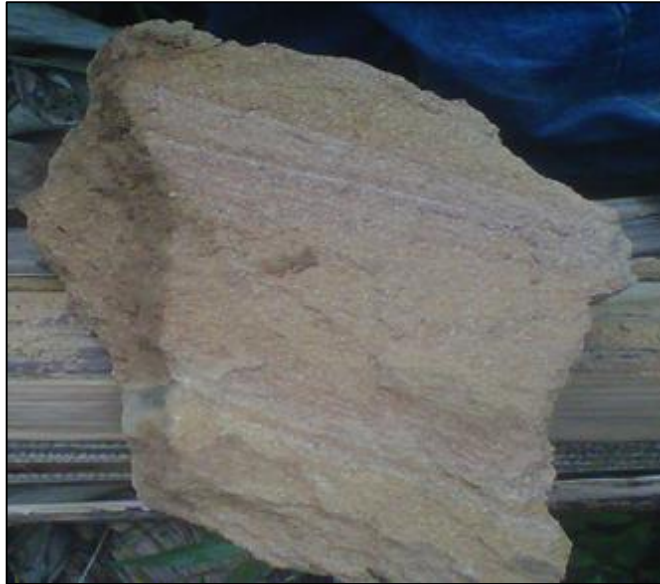
### Fotografía 10. Transición Roca muy Meteorizada a Suelos Residuales

Suelo arcillo limosos y en algunas partes arenoso limoso, de color grisáceos, ocres claros a oscuros, se confunden con la roca debido al grado de meteorización que presentan, se presentan con espesores variables al encontrarse expuestos son fácilmente erosionables transformándose en suelo transportados, se observa en el costado interno de la vía en el sector K44+950. Los espesores son variables desde pocos centímetros a espesores de 3 m.

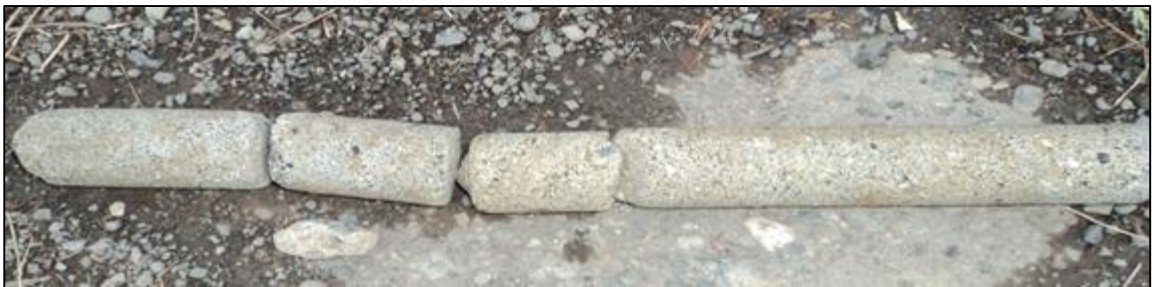
### Fotografía 11. Rocas Existentes en el Sector, Extraídas de la Perforación

Corresponden básicamente a areniscas de grano medio a fino. Se encontraron a profundidades que varían entre los 13 y 17 m, de acuerdo con las perforaciones realizadas. Son de color blanco algo oxidadas presentando colores rojizos, compuestos principalmente por cuarzo y sílice. Se encuentra altamente fracturada debido a la actividad sísmica del sector.

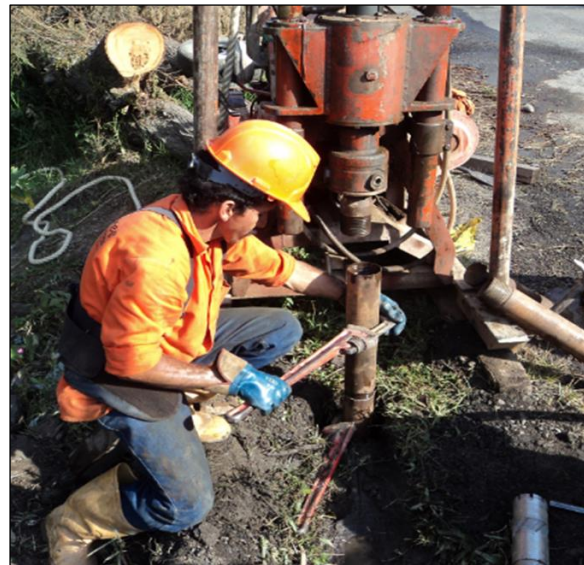
**Fotografía 15. Detalle de revestimiento Sondeo No. 4**

En la siguiente figura se puede observar la máquina de perforación, trabajando en rotación, donde se utiliza un revestimiento, para la recuperación de las muestra a profundidades bajas.

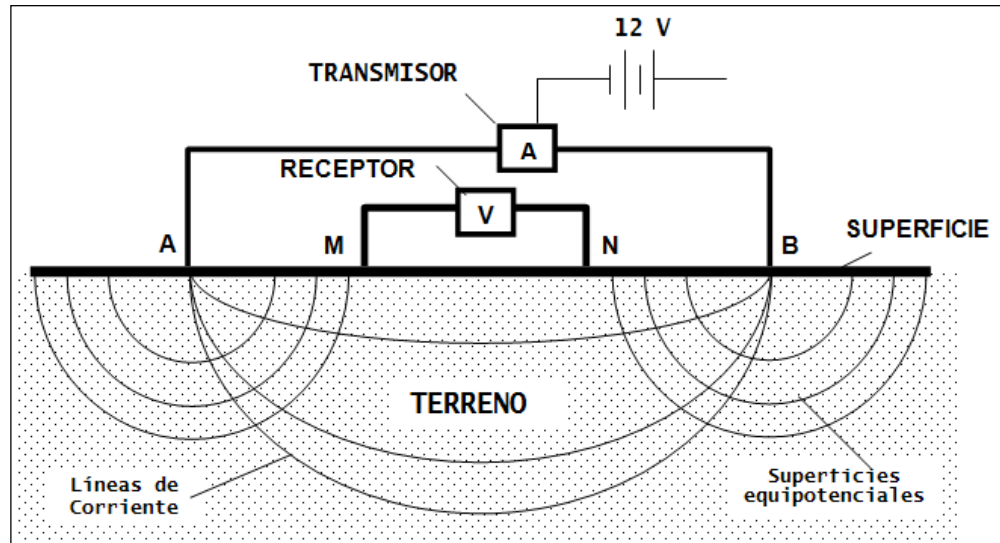
**Figura 14. Configuración Electroica Tipo Schlumberger**

Esquema de la configuración electródica tipo Schlumberger para la ejecución de los Sondeos Eléctricos Vertical (SEV).

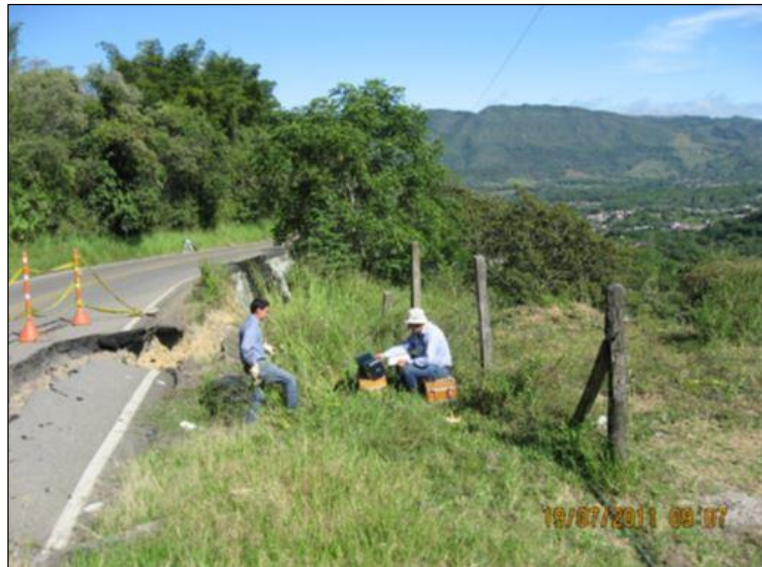
**Fotografía 16. Sondeo Eléctrico Vertical SEV-1**

De igual forma se colocan los electrodos de corriente (A B) en una distancia L del punto central, conservando entre todos una alineación.

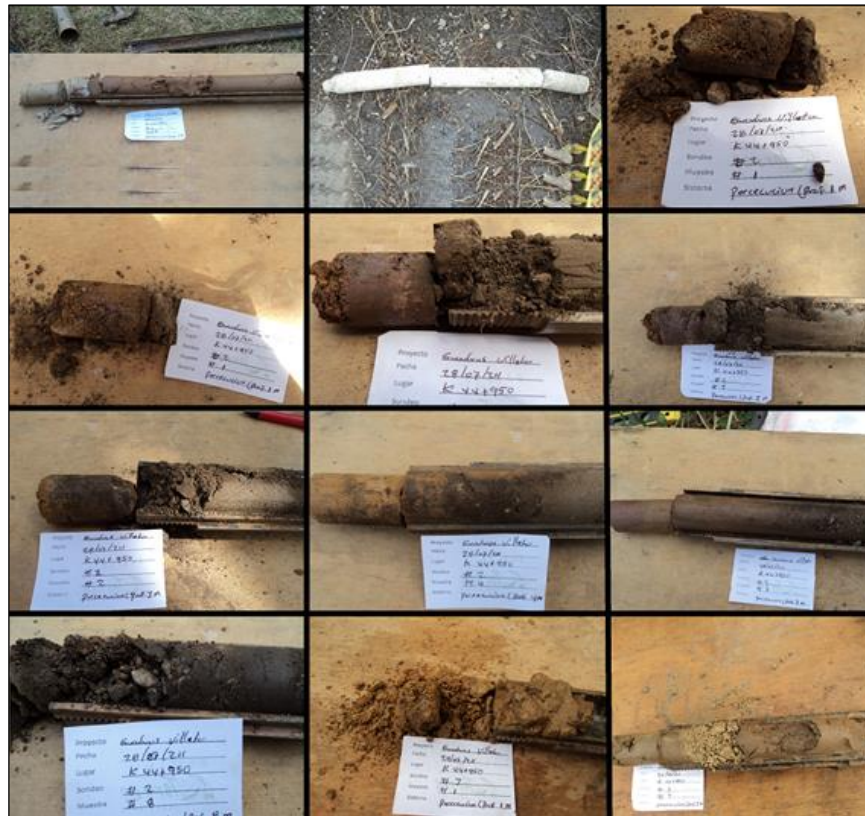
### Fotografía 19. Detalle de Recuperación de Muestra

En la fotografía anterior se puede observar algunas de las muestras recuperadas en los Sondeos realizados en este sector, donde se aprecian muestras de suelo areno arcilloso y arcillo arenoso de colores marrones oscuros con humedades medias a bajas en su mayoría con baja consistencia.
