Soporte en las Actividades de la Oficina Territorial Hevéxicos – Corporación Autónoma
Regional Del Centro de Antioquia (CORANTIOQUIA)

Trabajo de Grado para Optar al Título de Geólogo

Universidad Industrial de Santander

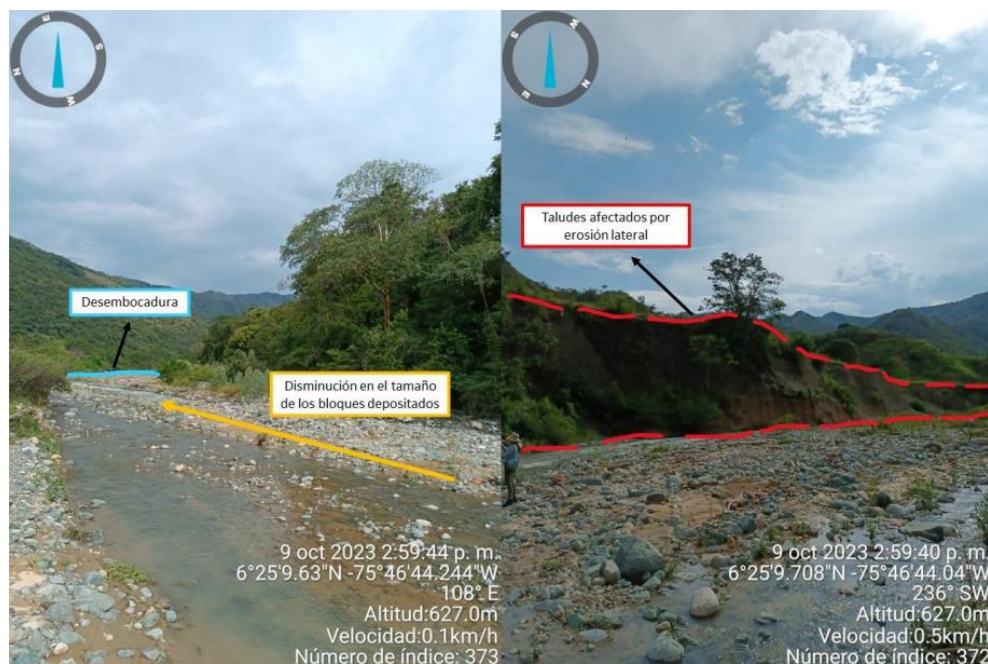
Figura 10.

Sobre la Quebrada La Sucia se observó que: el material del lecho es transportado por acción del flujo que con alta velocidad arrastra material hasta las zonas de deposición, se destaca el efecto de la erosión lateral que amplió el ancho del cauce y aumentó la inclinación de los taludes (Figura 10). En las márgenes se evidenció una disminución en la estabilidad ya que hay ocurrencia de deslizamientos del material, generándose inestabilidad geotécnica, favorecido por las características del material de depósito predominante en esta zona y la erosión por el agua lluvia.

Procesos cerca a la desembocadura de la quebrada denominada La Sucia.

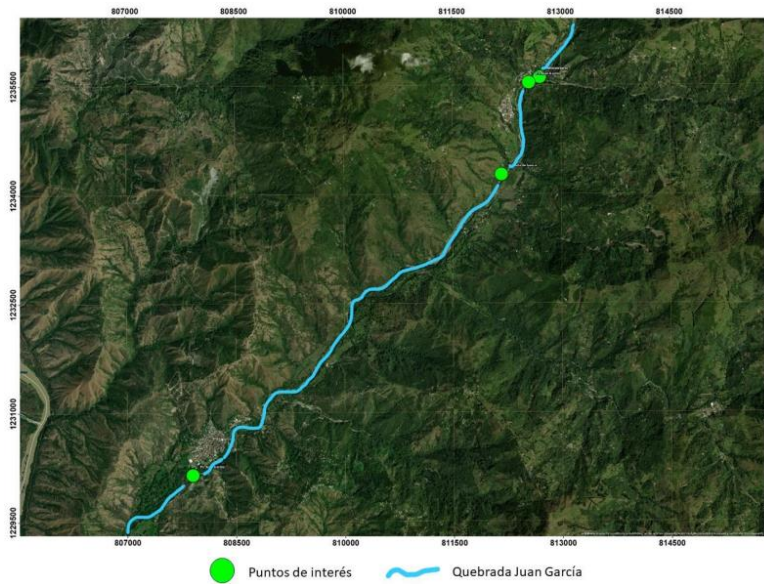
Figura 11.

Ubicación de los puntos de interés en la Unidad Territorial Quebrada Juan García.

La quebrada Juan García, desde su nacimiento hasta su desembocadura en el río Cauca atraviesa principalmente el grupo Ayurá-Montebello y depósitos cuaternarios (aluviones), sin embargo, no son las únicas rocas que tienen influencia en la unidad territorial; esta zona presenta una geología compleja debido a las rocas de edad y origen variados, entre ellas tenemos rocas como las pertenecientes a la formación Amagá (cerca a la desembocadura en el río Cauca), rocas ígneas del batolito de Sabanalarga (hacia el noroeste, cerca al corregimiento de San Diego) y rocas metamórficas comprendidas por el grupo Ayurá Montebello del tipo esquistos verdes.

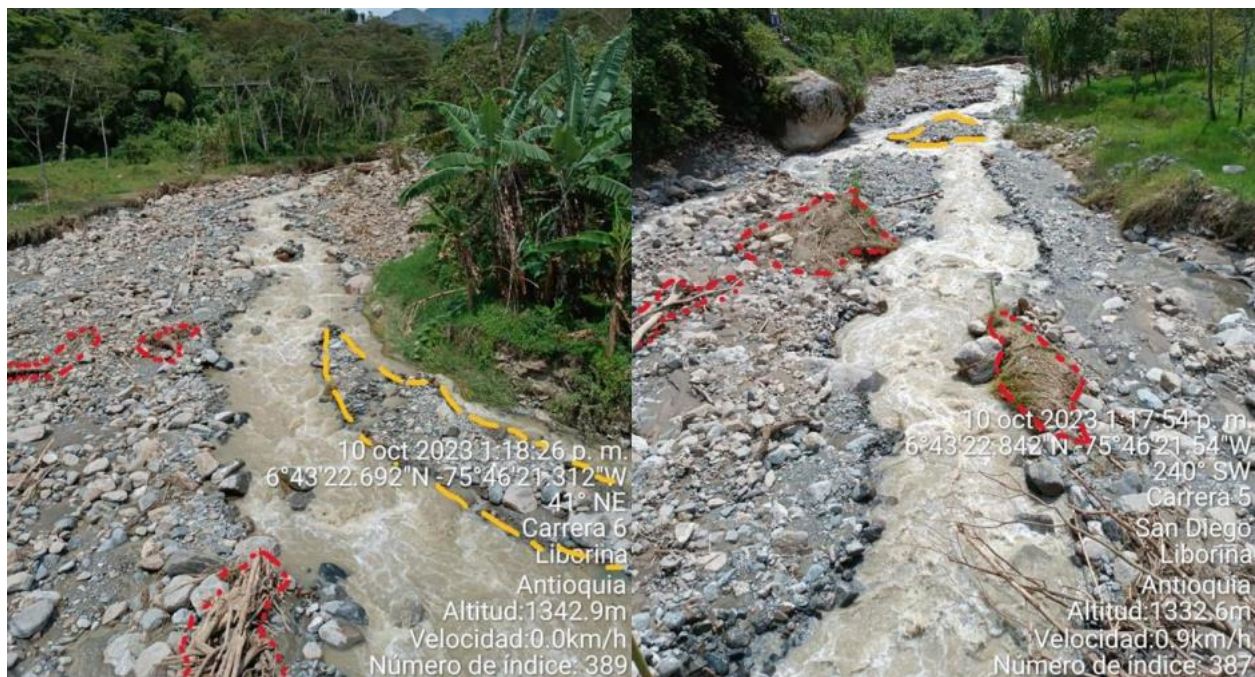
Figura 12.

Procesos sedimentarios en la Quebrada Juan García a su paso por el corregimiento de San Diego (Liborina) Los trazos rojos corresponden a restos de materia vegetal transportada por el afluente, los trazos amarillos corresponden a barras longitudinales formadas sobre el cauce.

Esta parte de la quebrada presentaba varias barras que surgieron como resultado de la depositación de parte de la carga de sedimentos del río al disminuir la velocidad de su corriente, estas se generaron a lo largo de la región cóncava de las curvas, y cerca de su desembocadura. Algunas de las rocas dispuestas sobre la acumulación de sedimentos de las barras corresponden a

rocas metamórficas de bajo/medio grado de metamorfismo, correlacionables a las identificadas para el grupo Ayurá-Montebello.

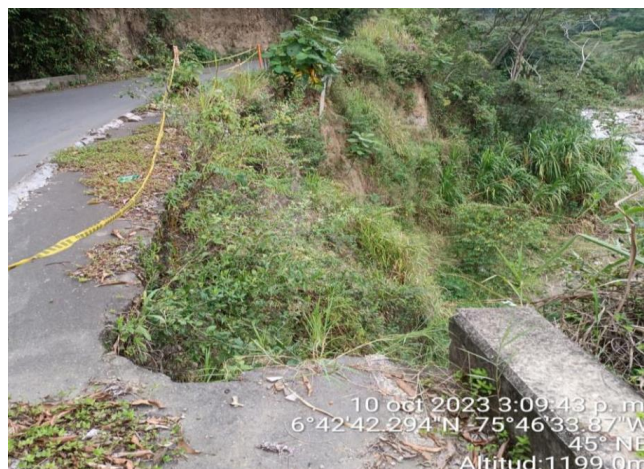
Figura 13.

Perdida de banca en la vía que conduce del casco urbano del municipio de Liborina al corregimiento de San Diego.

Sobre la vía Liborina – Corregimiento de San Diego se presenta pérdida de banca, allí predominan los procesos de erosión hídrica, especialmente el escurrimiento superficial

concentrado, el cual ha generado cárcavas (canales bien definidos) formados por un flujo de agua que alcanzó la energía suficiente para labrar dichos canales (el agua que origina estas expresiones suele ser de lluvia). Estos procesos suelen darse en 4 etapas: Entallamiento del canal, erosión remontante desde la base, cicatrización y estabilización; en este caso específico se encuentran canales estabilizados y algunos en proceso de entallamiento, estos procesos erosivos pueden haber contribuido en la afectación a la vía.

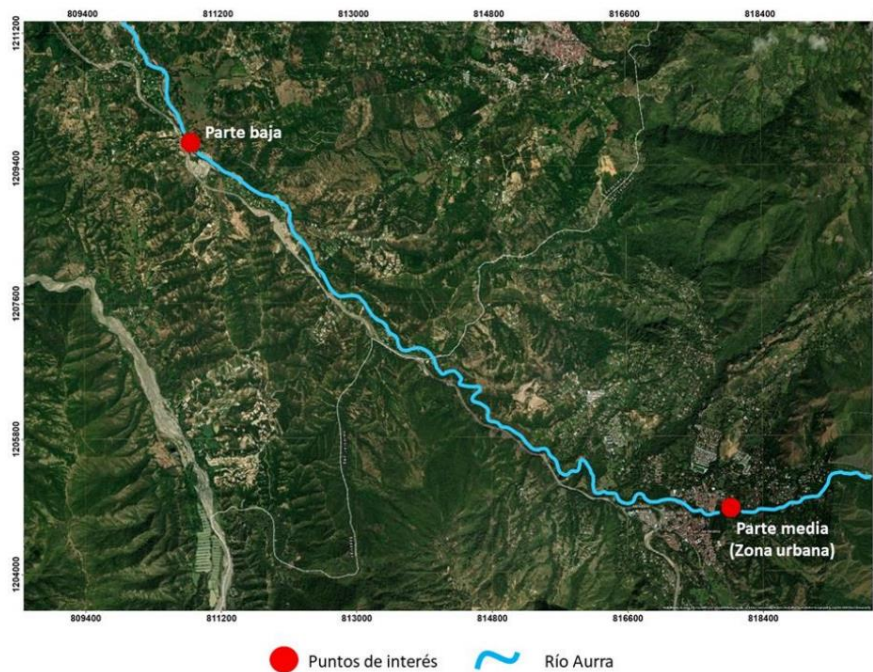
Figura 15.

Ubicación de las zonas visitadas. Fuente: Modificado de Google Earth Pro

Los puntos visitados pueden dividirse en dos secciones principales, la parte baja de la cuenca y el tramo del río que pasa por la zona urbana de San Jerónimo; en el primero predominan las rocas sedimentarias pertenecientes a la formación Amagá y depósitos cuaternarios (aluviones), a medida que nos desplazamos aguas arriba el cauce del río atraviesa los miembros medio e inferior de la formación Amagá, así como la formación Quebradagrande; en la zona urbana nos encontramos principalmente con depósitos de terrazas. Es importante nombrar que a lo largo del cauce se evidencian rocas cuyas características no corresponden a las unidades enunciadas, esto

debido a la facilidad de arrastre del río, el cual arrastra fragmentos de las rocas presentes en la zona alta de la cuenca (principalmente rocas metamórficas de bajo/medio grado y rocas ígneas correlacionables al grupo Ayurá-Montebello y el batolito Antioqueño respectivamente).

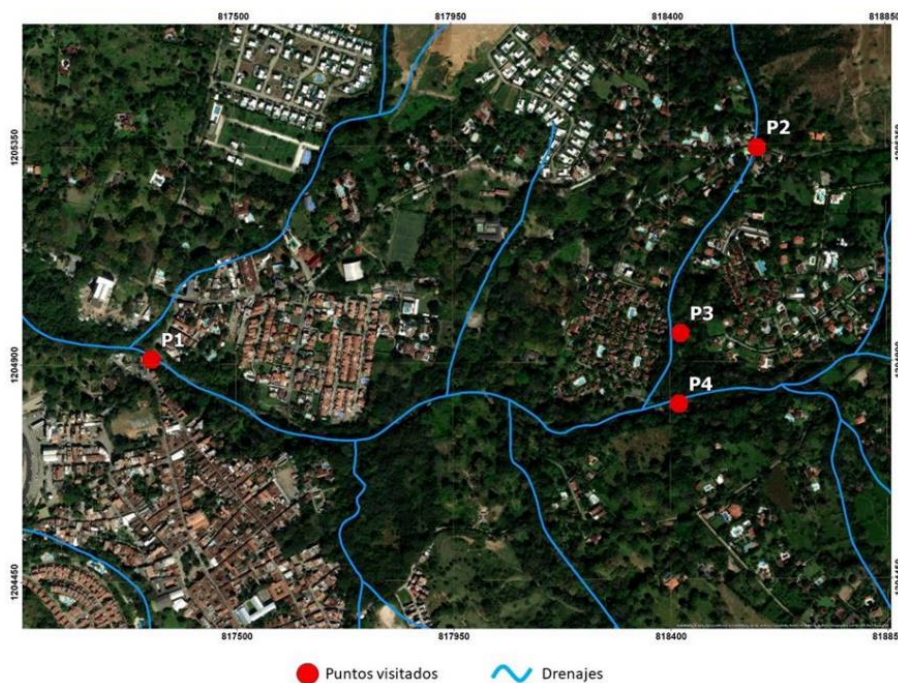
Ubicación de los puntos visitados (parte media de la cuenca – Zona urbana). Fuente:

En el punto 1 (P1) se identificó una zona en la que se generó un depósito de material grueso (gravas y arenas) en lo que parece ser una barra longitudinal, la acumulación de material pudo darse debido a la pérdida de competencia en el transporte, orientándose con el eje principal paralelo a la dirección de la corriente. La fracción gruesa del material se concentra a lo largo del eje principal, tendiendo a existir una disminución en el tamaño del grano corriente abajo. Esta parece

ser una tendencia recurrente en el río ya que algunos depósitos presentan una gradación granodecreciente, causada posiblemente por una migración en el caudal del río por su acción erosiva, esto genera que los diferentes ambientes del sistema migren también lateralmente y los sedimentos depositados en ambientes continuos se sobrepongan.

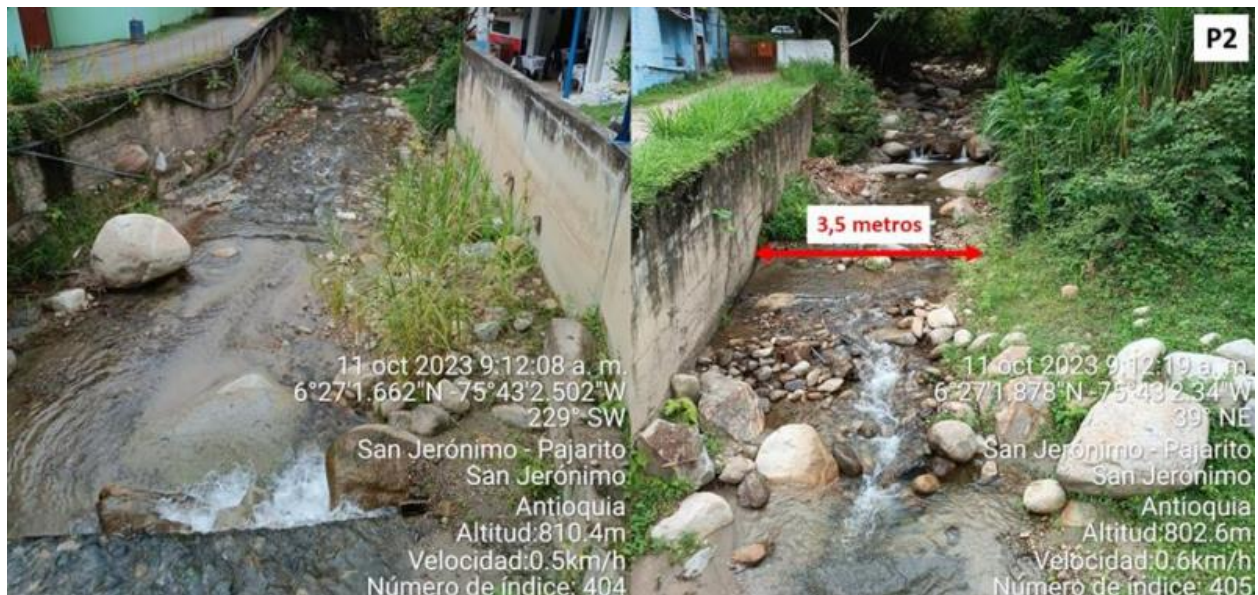
Figura 18.

Quebrada Grande en su paso por el casco urbano del municipio de San Jerónimo.

Las inundaciones, la erosión del suelo y la socavación se han vuelto más comunes debido a las superficies impermeables (antrópicas) más grandes en los barrios comunitarios y los centros urbanos. Estas superficies impermeables incluyen caminos urbanos, andenes, zonas de parqueo y estructuras como casas y edificios. En lugar de que el suelo absorba naturalmente la lluvia, estas superficies actúan como una barrera que inhibe el drenaje adecuado y la eliminación de aguas pluviales en los principales desarrollos urbanos, generando mayor escorrentía y una carga más rápida y voluminosa hacia la red de drenajes. Es justo por estas razones que en ciertos puntos se han implementado obras civiles (en este caso muros de contención) para mitigar el riesgo de inundación en épocas de lluvia y evitar los efectos de socavación de los afluentes (Figura 18).

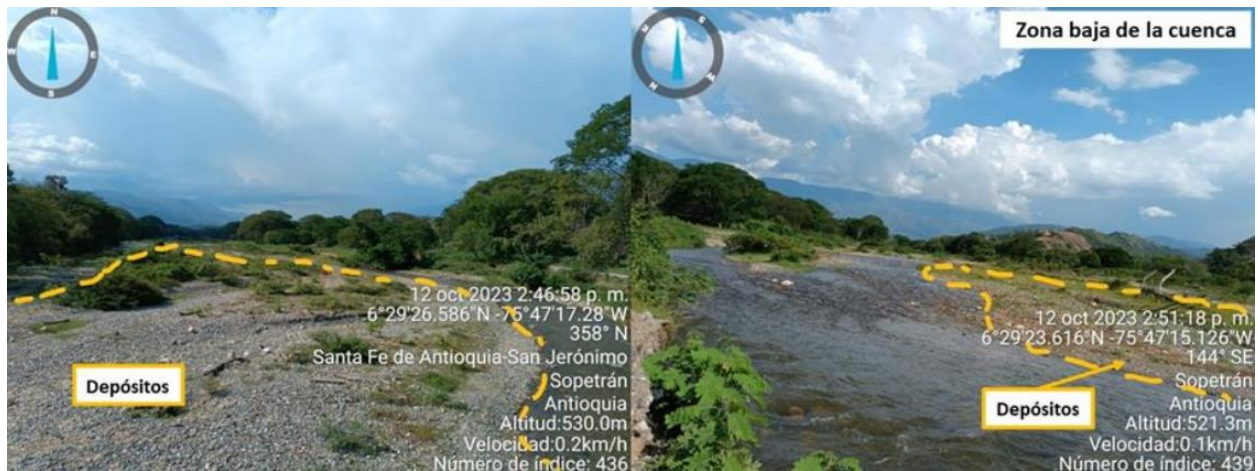
Figura 19.

Parte baja de la cuenca del río Aurra en el municipio de Sopetrán.

En la zona baja de la cuenca se identificó un cauce más ancho en relación con el río aguas arriba, se identificaron depósitos de aluviones recientes originados por las corrientes de las aguas superficiales. Para la formación de estos depósitos jugó un papel fundamental la geomorfología de la zona ya que el área y el espesor de estos depósitos varía considerablemente según se formen valles amplios o cañones (estos últimos se evidencian en la parte media de la cuenca), zonas tectónicamente activas, meandros o lechos de inundación. Están constituidos por gruesos bancos de grava con intercalaciones de arenas y limos junto a bloques de hasta 35 cm de diámetro; las superficies conformadas por estos depósitos son planas o con inclinaciones leves ($<7^\circ$).

Los rasgos geomorfológicos señalan que el río ha socavado los depósitos cuaternarios y las rocas presentes aguas arriba; su lecho está compuesto por material no consolidado, en general cantos y gravas, mientras que en las bancas presenta altos porcentajes de cantos, rocas y algunas arenas mixtas. Comparando el tamaño del material depositado en la zona media con este punto, se identifica que el cauce va disminuyendo su capacidad de transporte, depositando el material de menor tamaño cerca a la desembocadura.
