**PRÁCTICA EMPRESARIAL COMO AUXILIAR DE INGENIERÍA EN LOS  
PROYECTOS EN EJECUCIÓN DE LA CONSTRUCTORA INGCODES S.A.S**

**Trabajo de Grado presentado como requisito para optar al título de  
Ingeniero Civil**

## **3. DESARROLLO PROYECTO TAC-ARAUCA**

#### **4. DESARROLLO PROYECTO ROGEL GOLD.**

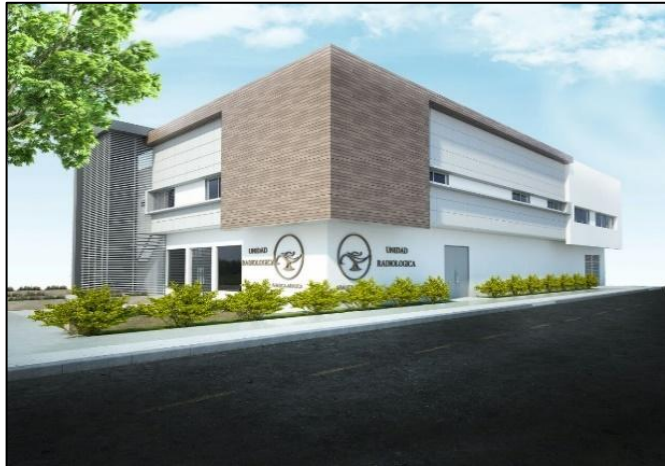
**Figura 2.** Render fachada TAC-ARAUCA

Su sistema estructural consiste en una mezcla de pórtico en concreto reforzado con placa maciza y un pórtico en estructura metálica con lámina colaborante en Steel Deck.

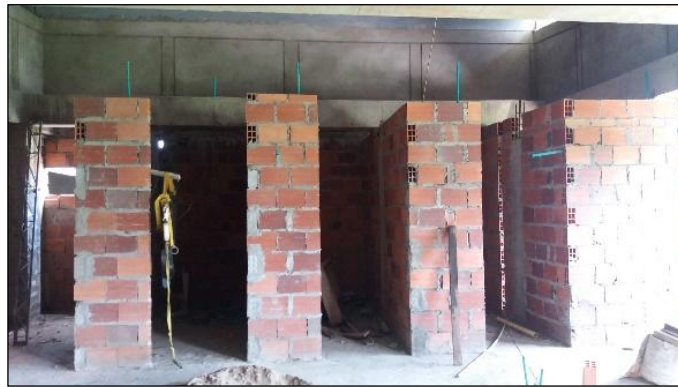
**Figura 6.** Muros internos en mampostería

Previamente se debe realizar un trazado por medio de hilos con el fin de que el muro se levante en la posición correcta según planos arquitectónicos. Durante su ejecución se debe cerciorar que: los bloques se encuentren húmedos y en perfecto estado, el mortero de pega usado sea acorde a la dosificación prevista en las especificaciones técnicas (1:2,5), el muro se encuentre a plomo a medida que suben las hiladas y que la brecha cumpla con el espesor mínimo de 1,5 cm y su acabado sea correcto.

Los muros son confinados por columnetas cada 2,5 metros, las cuales van reforzadas longitudinalmente con varillas de diámetro 3/8" y estribos de 1/4". Adicionalmente cada 5 hiladas se debe realizar un anclaje a la columneta por medio de un trozo de varilla de 1/4".

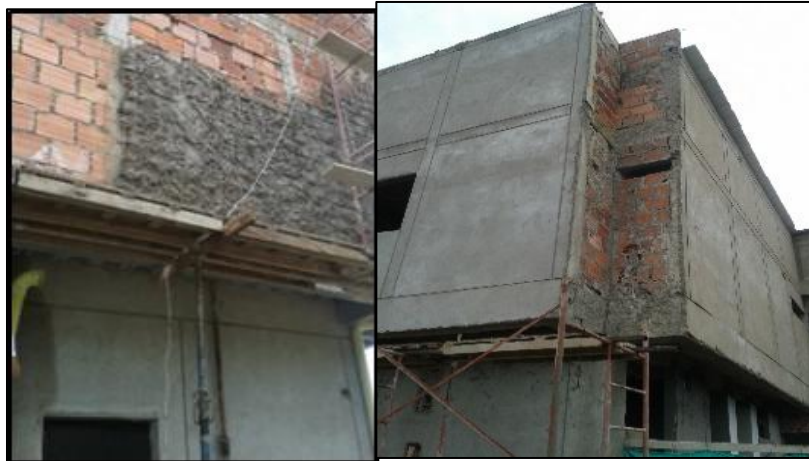
**Figura 7.** Friso externo impermeabilizado

**3.4.2 Frisos.** También denominado pañete, revoque o repello. Corresponde a la aplicación de un mortero seco de cemento y arena, con la finalidad de dar un acabado liso a las superficies de mampostería, bajo placas y cuando sea conveniente en columnas de concreto dependiendo de su acabado final.

Para esta actividad se debe controlar que: el muro este humedecido, las guías maestras verticales (calandros) se encuentren debidamente alineadas y a máximo 2.5 metros de distancia, el friso tenga un espesor mínimo de 1 cm, la arena esté debidamente cernida y que su dosificación sea acorde a las especificaciones técnicas 1:3 (arena). Además para los frisos exteriores se adiciona Sika 1 para mortero, con el fin de impermeabilizar las zonas más expuestas a la intemperie y humedad.

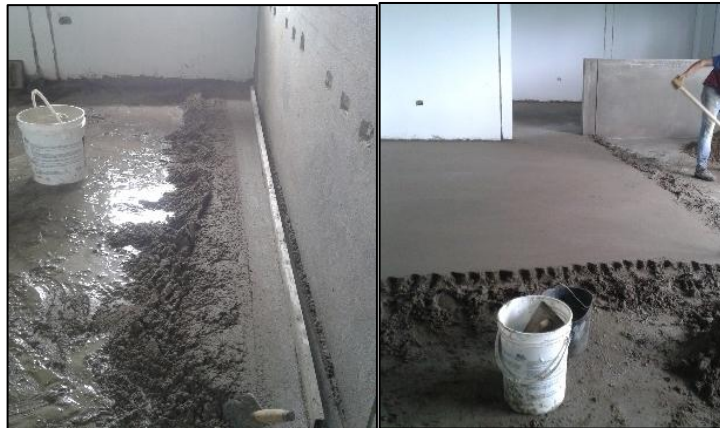
**Figura 8.** Mortero de nivelación.

Para el correcto desarrollo de esta actividad, previamente se debe pasar niveles en la zona de trabajo, tomar el punto de referencia donde el mortero sea el mínimo y dejar guías a una distancia adecuada dependiendo del largor de la regla usada para dar el acabado. Es importante realizar un curado al piso durante los siguientes 3 días como mínimo, con el fin de evitar agrietamientos.

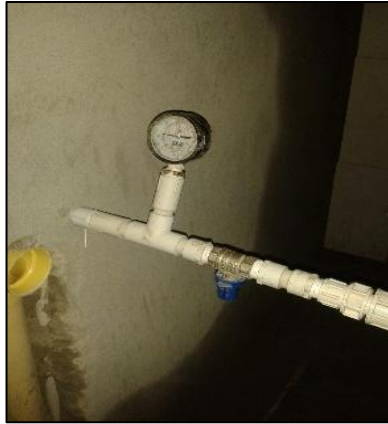
**Figura 9.** Manómetro para prueba de presión.

La red debe ser debidamente verificada y probada, para esto se realiza una prueba de presión por medio de un compresor que ejerce una presión de 1000 KPa, la cual debe mantenerse constante durante un mínimo de 4 horas.

Para la red de presión hidráulica se usa tubería y accesorios pvc de presión de 1" y 1/2" según indique diseño hidráulico y para las uniones pegante y limpiador marca Gerfor. Para esta actividad se debe supervisar que la red se ejecute tal como se especifica en el trazado planteado en el diseño, que la tubería se encuentre en perfecto estado y que aquella que está embebida en los muros quede debidamente protegida y no a la vista.

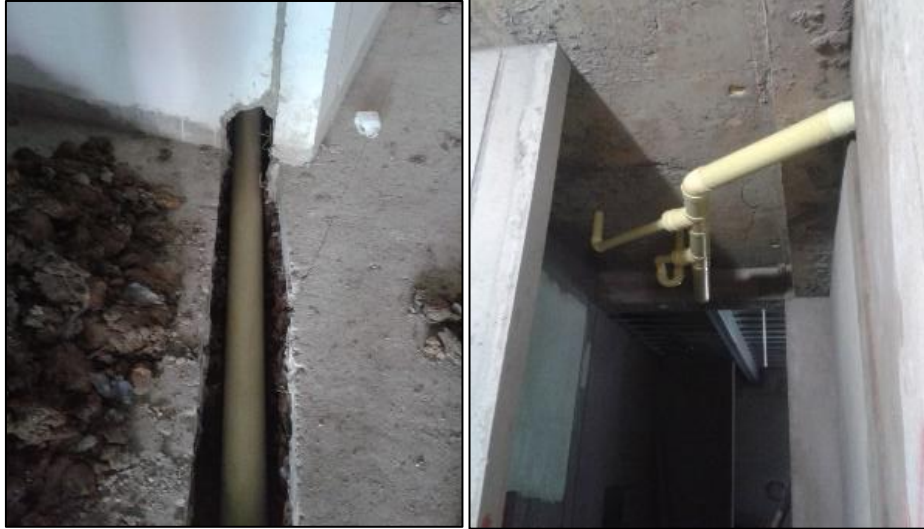
10.

**Figura**  
**Red**

Sanitaria

Esta red cuenta con 3 cajas de inspección que tienen como finalidad ser un desagüe subterráneo donde convergen varios bajantes y donde puedan realizarse futuras inspecciones por daños en la red.

Para el correcto desarrollo de esta actividad se debe verificar que se cumpla el trazado existente en los planos, que la tubería se encuentre en perfecto estado, aquella que este embebida dentro de los muros este encamisada por malla con el fin de protegerla, que tenga una pendiente mínima del 1% para su efectivo desagüe y que la tubería horizontal sea soportada cada 1,20 metros o cada derivación horizontal.

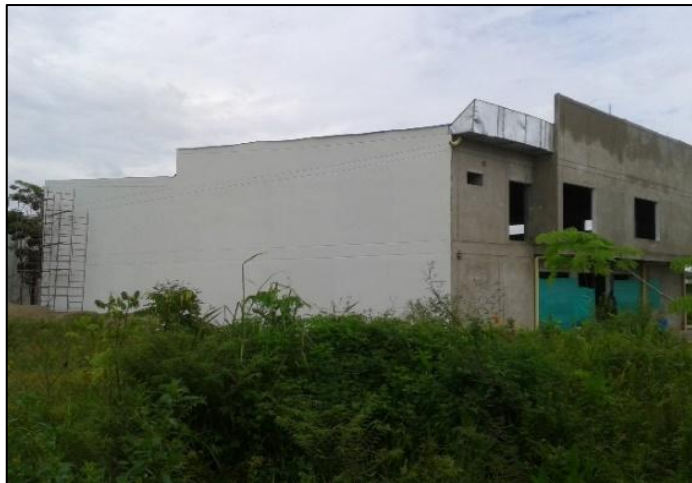
**Figura 12.** Graniplast en culatas

**3.4.8 Graniplast en culatas.** Actividad correspondiente a la aplicación del producto que brinda el acabado final en las culatas de la edificación. Para este proyecto se decidió usar Graniplast de color blanco en un área aproximada de 350 m<sup>2</sup>.

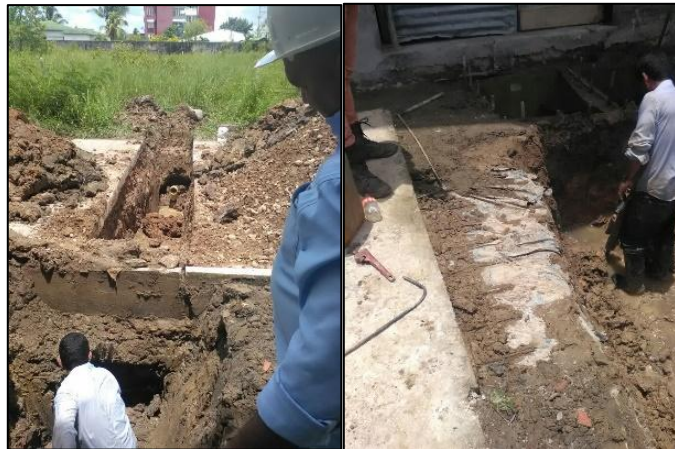
**Figura 13.** Conexión Alcantarillado Municipal

La empresa pública realiza una visita previa para cerciorarse de que las actividades previas están ejecutadas a satisfacción. Luego proceden a hacer el rompimiento de la vía y la conexión al alcantarillado por medio de una tubería de 6". Para la conexión al acueducto de 3" x 1/2" se instaló un kit de medidor de velocidad de chorro de 1/2" y un kit de medidor de 1/2" en tierra.

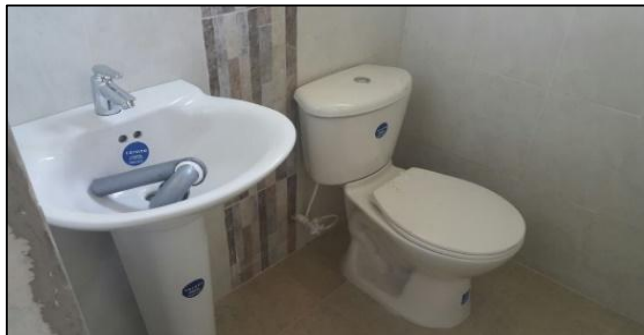
**Figura 14.** Combo Sanitario Corona Manantial

**3.4.10 Instalación de combos sanitarios.** Actividad correspondiente a la instalación de inodoro y lavamanos en los baños. Se instaló el combo sanitario Manantial de Corona para los baños normales y combo sanitario Power One para los baños de discapacitados, que deben cumplir con una altura de 0.4 a 0.5 metros medida desde el nivel del piso, además para estos últimos se debe instalar barras de apoyo o agarraderas en acero inoxidable a una altura de 75 centímetros medidos desde el nivel del piso [4].

Durante la ejecución de esta actividad se debe verificar que los elementos sanitarios estén en perfecto estado antes de ser instalados, que la red hidráulica haya cumplido la prueba de presión y que se realice la instalación con cemento blanco.

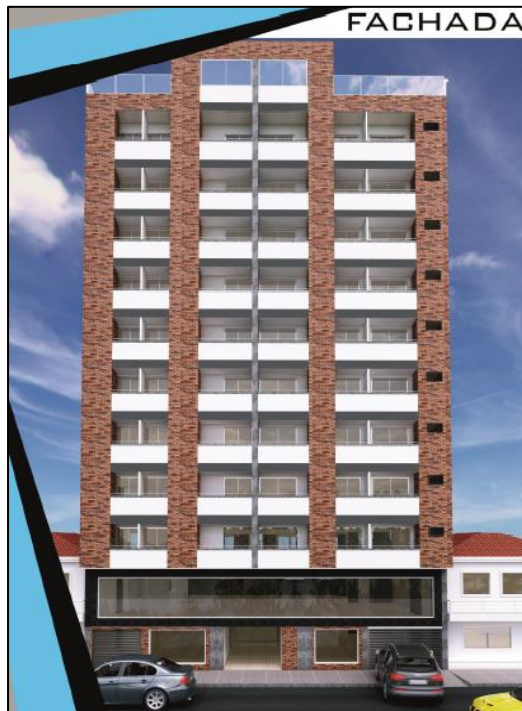
**Figura 16.** Render Fachada proyecto Rogel Gold

Consiste en una edificación con un total de 12 pisos de altura y un sótano, destinada a uso mixto y distribuido de la siguiente manera:

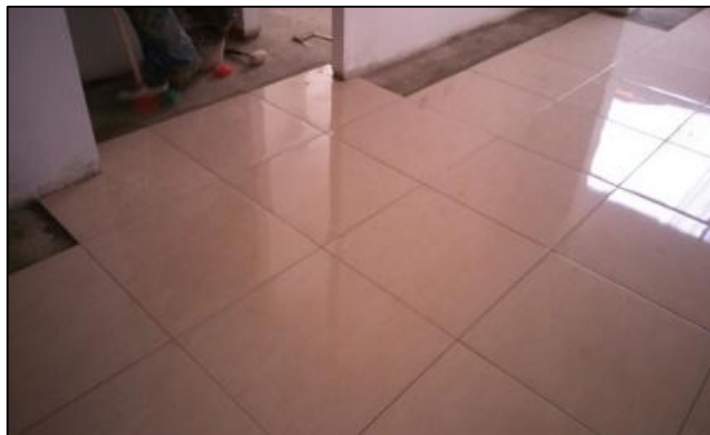
**Figura 18.** Enchape en apartamentos

**4.4.3 Enchape de pisos.** Actividad correspondiente al recubrimiento de pisos con baldosas de enchape, con el fin de dar un acabado estético y duradero.

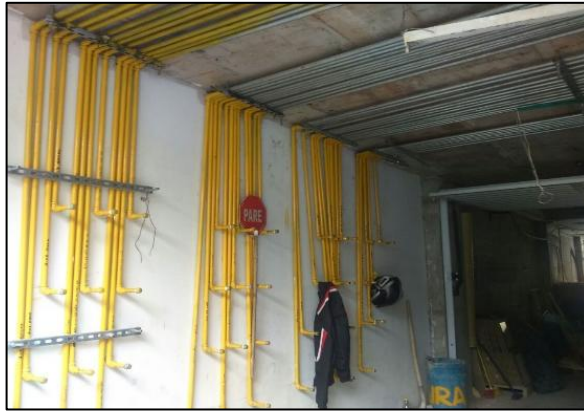
**Figura 19.** Red de gas, centro de regulación y medición.

Así como la red de presión hidráulica, la red de gas también debe someterse a una prueba, en la cual se carga la tubería con aire a una presión mínima de 60 PSI durante un lapso mínimo de 2 horas, si la presión baja durante este tiempo se debe encontrar y reparar la fuga. Es importante que la red de gas sea probada antes de comenzar enchapes, esto con el fin de evitar reparaciones en los pisos.

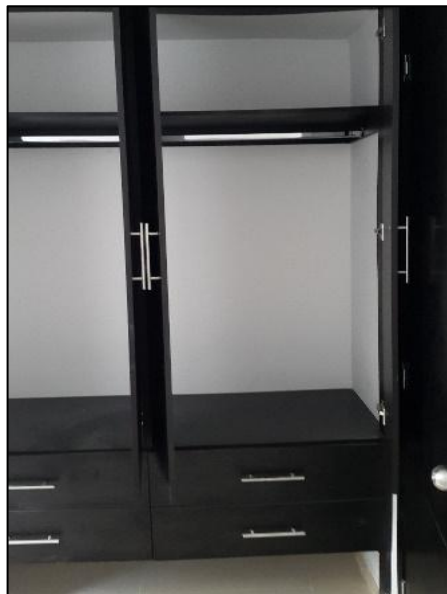
**Figura 20.** Closet en Madecor color Wengue

**4.4.6 Carpintería en Madera.** En este ítem se adelantaron labores de carpintería usando Madecor para muebles de cocina, puertas internas en apartamentos y closets en cuartos. Durante esta actividad se debe supervisar que el material instalado este en perfecto estado, sin golpes o fisuras, que las bisagras usadas para las puertas funcionen correctamente, y que los muebles estén acordes a los diseños arquitectónicos definidos.

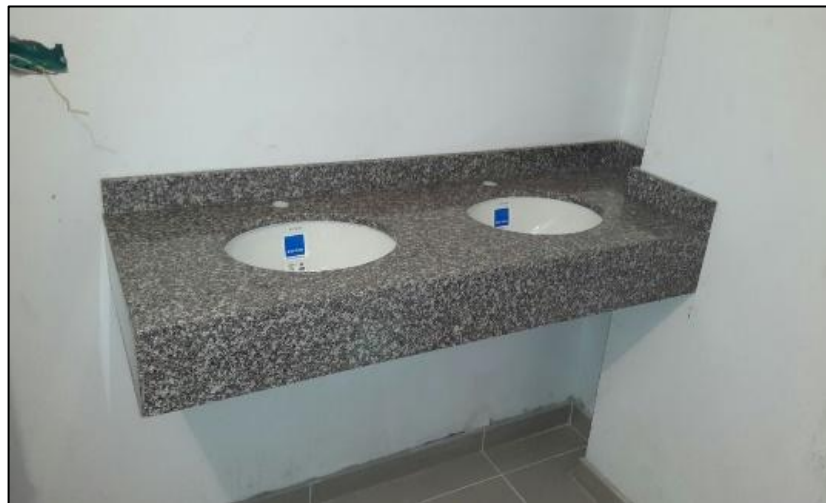
**Figura 21.** Mesón en granito natural para lavamanos 2do piso

**4.4.7 Acabados en granito.** Actividad correspondiente al acabado de los inmuebles, consiste en la instalación de barras y mesones en granito natural Salmon Brown, material duradero y resistente que brinda estética y confort. Fue instalado en la recepción, batería sanitaria del segundo piso, y en las cocinas de los apartamentos.

Para el correcto desarrollo de esta actividad se debe previamente realizar una medición del espacio donde se va a instalar y la demarcación de puntos donde irían perforaciones, si va a ser usado como mesón para la cocina preferiblemente debe estar instalada la carpintería en madera, esto con el fin de tomar medidas

más exactas. Al momento de la instalación se debe verificar que la piedra se encuentre en perfecto estado, sin grietas de ningún tipo, que la superficie sobre la cual se va a instalar este estable y en caso tal de que sean barras con voladizos de más de 25 centímetros deben de tener algún apoyo extra en acero con el fin de garantizar su estabilidad.

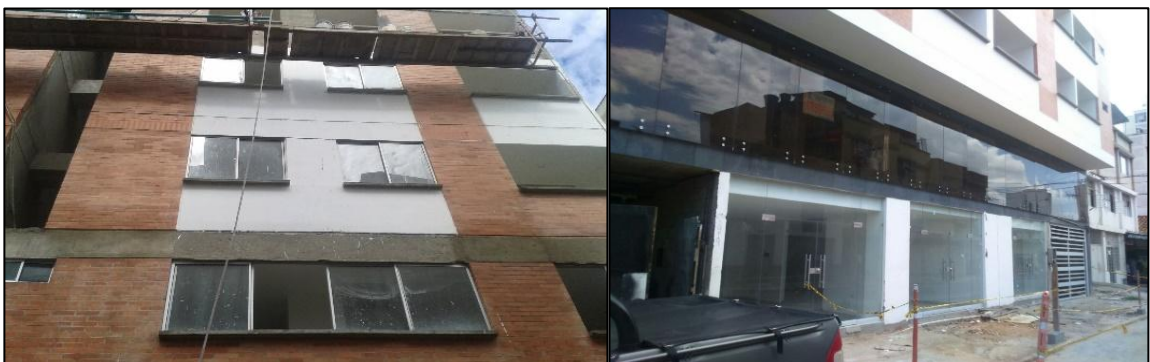
**Figura 22.** Fachada posterior y frontal.

Para los trabajos en fachada y culatas es importante recordar ciertos parámetros de seguridad como lo son: que las plataformas y poleas para las plataformas estén debidamente ancladas a la placa, todos los trabajadores que se encuentren en altura estén asegurados a la línea de vida y tengan los elementos de protección personal.
