CARACTERIZACIÓN Y DIAGNÓSTICO DE LA TRAMOYA DEL LUIS A. CALVO

Caracterización y diagnóstico para la tramoya del auditorio Luis. A Calvo de la Universidad de
Industrial de Santander (UIS)

Trabajo de Grado para Optar al Título de Ingeniero Mecánico

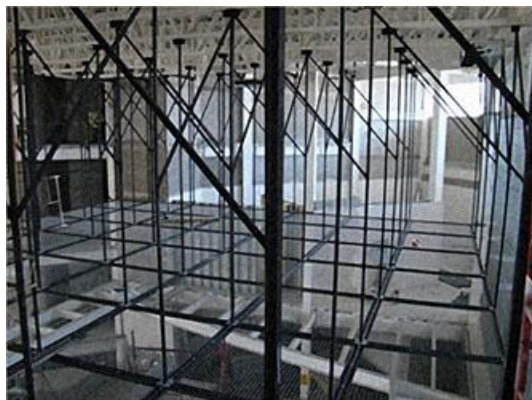
Figura 3 *Parrillas de tramoya*

Estructuras metálicas que se sitúan sobre el escenario y permiten colgar y mover los elementos escenográficos por medio de varas, poleas y motores (sets, 2011).

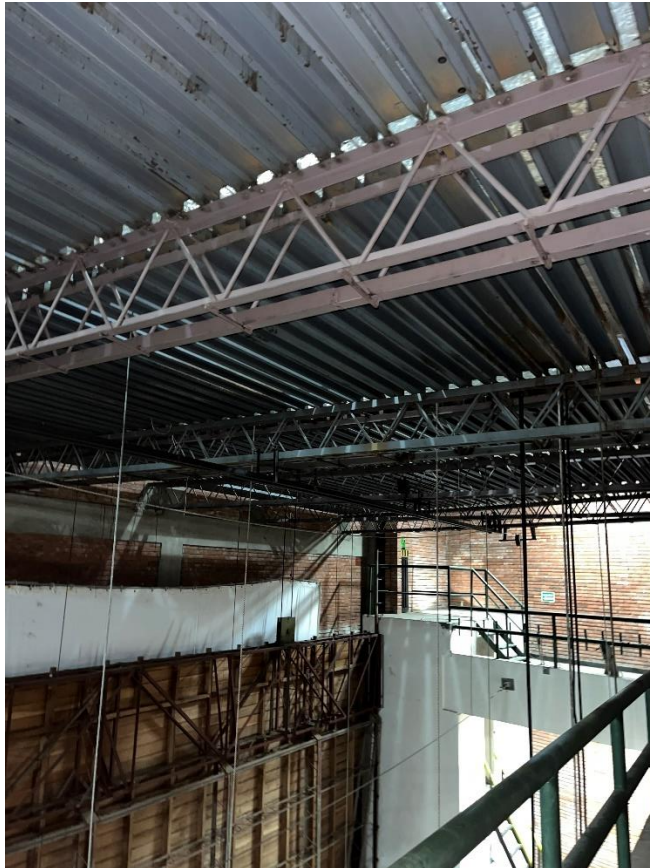
Figura 14 *Estructura de la parrilla*

La actual parrilla está anclada y suspendida en las vigas y paredes del edificio, aunque se cuenta con una estructura visual y técnicamente en buenas condiciones por los elementos que la componen, entre ellos, los perfiles, las cerchas, algunas paredes presentan grietas lo que puede estar siendo provocado por el peso que se maneja en esta parrilla, además con esto no se tiene claro o con exactitud el peso y cargas que podría llegar a permitir esta estructura, por lo que si no se

tiene un peso limite puede ser un riesgo para la seguridad y operatividad ya que puede colapsar y generar grandes daños e incidentes.

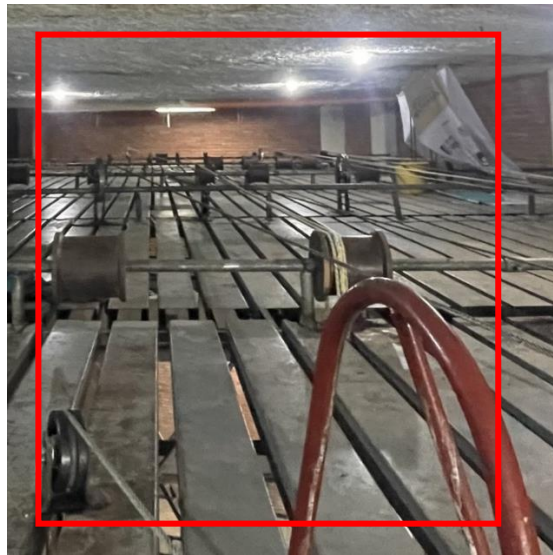
Figura 18 *Evidencia 1 posibles problemas*

En el diagnóstico se encontró que la tramoya del auditorio que está conformada en la parte superior por cuatro perfiles en zinc los cuales son los que permiten el movimiento rotacional de las poleas de madera por donde pasan las cuerdas o lajas y permiten la movilidad vertical de cada elemento del escenario, además entre cada distancia de perfil que es de 2m están ubicadas poleas de aluminio por las que pasan guayas que ejercen el movimiento de la barra de luces, por último

se encuentran unas poleas de material plástico para permitir el movimiento de más elementos, como eléctricos y mecánicos, como problemas en esta parte se pudo evidenciar y establecer que como las poleas están a diferentes distancias y puntos de referencia, las guayas y cuerdas se cruzan entre ellas, lo que puede ser de alto riesgo esta situación, ya que estas se pueden enredar, entrelazar y causar fallas operativas y hasta un accidente en los técnicos que manipulan el sistema de manera manual.

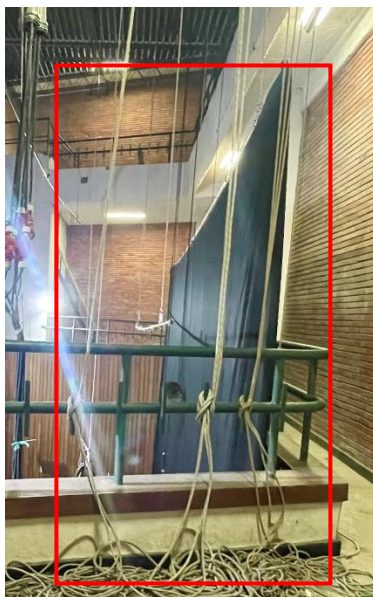
Figura 21 *Evidencia 4 posibles problemas*

En este auditorio para generar el movimiento de cada una de los telones y parte de las barras de luces se hace por medio de cuerdas que se operan manualmente por el técnico tramoyista, estas cuerdas es otro de los componentes más críticos, ya que presentan un peligro potencial porque con el paso del tiempo pueden presentar desgaste y llegar a reventarse y provocar que los elementos se desprendan y caigan al piso, lo que pone en alto riesgo la seguridad de los técnicos, público, protagonistas, etc.

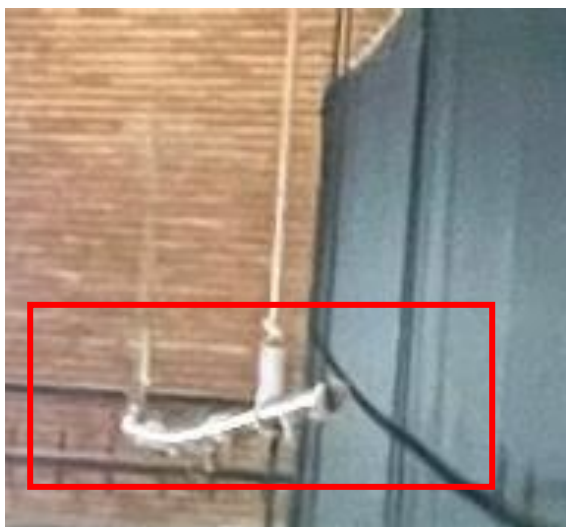
Figura 22 Evidencia 5 posibles problemas

Por medio de unos perfiles o tubos en el escenario están sujetos elementos de la escenografía como los telones, estos tubos presentan problemas potenciales, ya que la mayoría de estos tubos presentan flexión, doblamiento y achatamiento por el peso que puede tener cada uno de estos telones.
