**PRÁCTICA EMPRESARIAL EN ISAGEN S.A. E.S.P COMO AUXILIAR DE  
INGENIERA CIVIL PARA EL CONTROL DE PRESUPUESTO Y  
PROGRAMACIÓN DEL PROYECTO HIDROELÉCTRICO SOGAMOSO**

**Trabajo de Grado presentado como Requisito parcial  
Para optar por el Título de  
INGENIERA CIVIL**

El Proyecto Hidroeléctrico Sogamoso, se localiza en el Departamento de Santander, en el nororiente de Colombia; consiste en la utilización de las aguas del Río Sogamoso para la generación de energía eléctrica, mediante la construcción de una presa de gravas con cara de concreto (CFRD), se encuentra en etapa de construcción desde febrero de 2009. Aparte de la presa, las principales obras que componen el proyecto son: Las vías para acceder a los frentes de obra, incluyendo un puente provisional sobre el río Sogamoso; el sistema de desvío, conformado por dos túneles que permiten tener disponible la zona del cauce del río

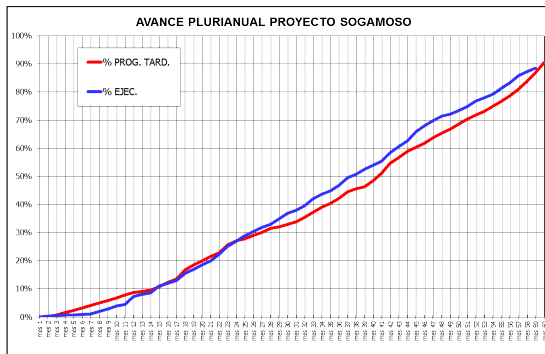
Figura 2. Avance plurianual Sogamoso

A continuación se muestra la curva S de avance plurianual del proyecto Hidroeléctrico Sogamoso. Ver figura 2.

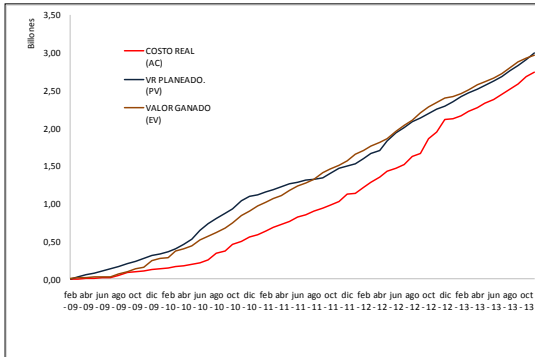
Figura 3. Análisis de Valor Ganado Proyecto Sogamoso.

A continuación se muestra el análisis de valor ganado del proyecto Hidroeléctrico Sogamoso.

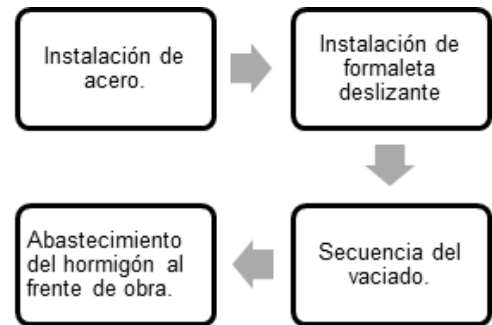
Figura 4. Fases del hormigonado de la estructura de control.

En la figura 4 se muestran las fases de en las que se realizó el hormigonado de las pilas de la estructura de control.

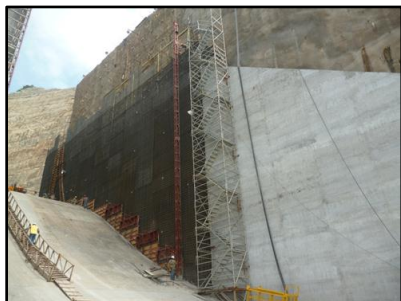
Figura 5. Instalación de formaleta en madera para vaciado de primer tramo de la estructura de control.

Sin embargo entre las cotas 286 a la 300 se utiliza un sistema tradicional de formaleta en madera debido a la geometría del azud. El encofrado para las pilas está compuesto por módulos planos de 1m de altura y de 3m metros de ancho, para la pared aguas abajo se utiliza formaleta correspondiente al ancho de 4 m de la pila, y en el tercer tramo debido a la geometría de la estructura de control se usa otro sistema de formaleta de 4,5m de ancho y 1m de altura para poder vaciar a partir de la cota 323.60. Ver figura 5.

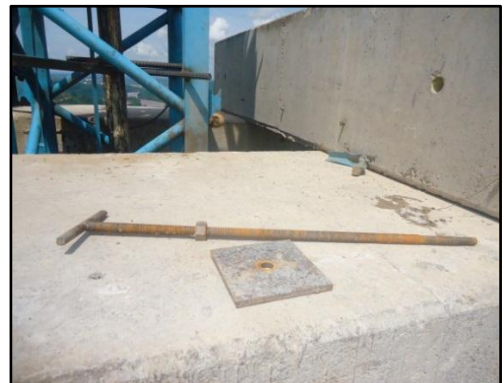
Figura 6. Perno hembra (She-bolt) y platina.

Para la instalación de la formaleta se utilizan columnas de 12 m debido a que las pilas tienen una longitud de 45 m, estas son aseguradas por medio de un perno hembra (She-bolt); en las columnas se dejan unos tornillos de tipo esparrago para ser conectado a la pila mediante platinas, esto se hace con el fin de garantizar la estabilidad de la columna al iniciar el vaciado. Ver figura 6.

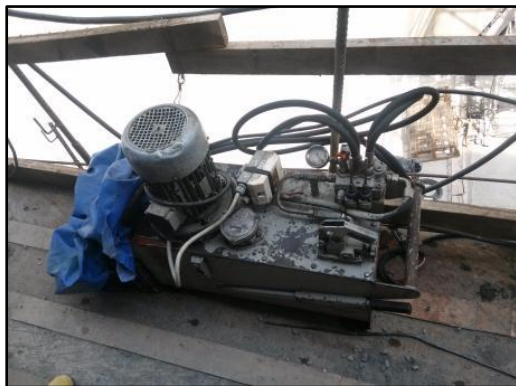
Figura 7. Centralina.

Sobre la formaleta van instalados gatos hidráulicos controlados por medio de guayas ubicadas sobre las columnas y ayudan a la misma.

Para garantizar la elevación uniforme del conjunto de gatos hidráulicos los mismos son controlados mediante Centralinas (bombas hidráulicas). Ver figura 7.

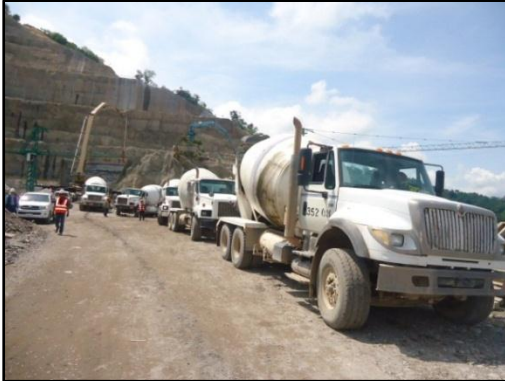
Figura 8. Camiones mixer

Es de suma importancia garantizar el suministro permanente de concreto para abastecer las dos bombas utilizadas en el proceso de vaciado. Debe evitarse la segregación, separación y contaminación de la mezcla. Para el transporte y descargue se utilizan camiones (mixer). Ver figura 8.

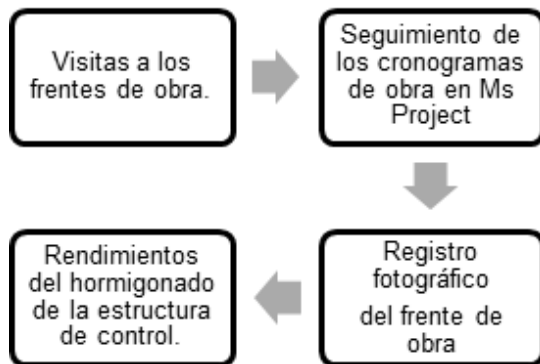
Figura 12. Control y seguimiento

Durante la construcción las pilas de la estructura de control con el fin de llevar un control y hacer un seguimiento a las actividades desarrolladas se realizaron las siguientes labores. Ver figura 12.

**Visitas a los frentes de obra.** Con el fin de realizar un seguimiento a todas las actividades relacionadas con la construcción de la obra e intervenir

**Seguimiento de los cronogramas de obra en Ms Project.** Durante la ejecución del hormigonado de las pilas de la estructura de control se desarrolla el seguimiento y control de la obra con el fin de actualizar la información programada inicialmente con lo ejecutado. Por ello se realiza semanalmente un reporte de avance del programa presentado por el contratista GRUPO ICT II SAS con el fin de controlar que la ejecución de la obra se desarrollara dentro de los plazos establecidos.

**Registro fotográfico del frente.** Apoyándose del registro fotográfico se complementa el seguimiento realizado en Ms Project con el fin de tener una visión general de la ejecución de la obra y verificar si lo contenido en los

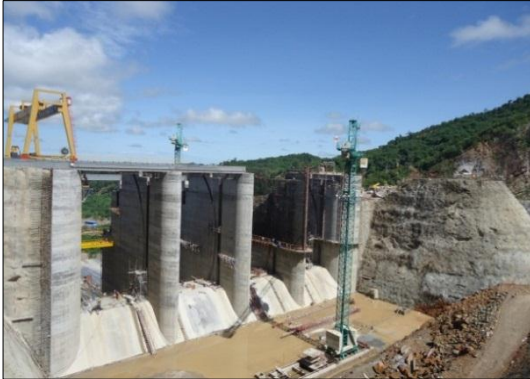
Figura 13. Avance de la estructura de control del mes de Julio

cronogramas es consistente con el avance real. Ver figuras 13 y 14 y el ANEXO B.

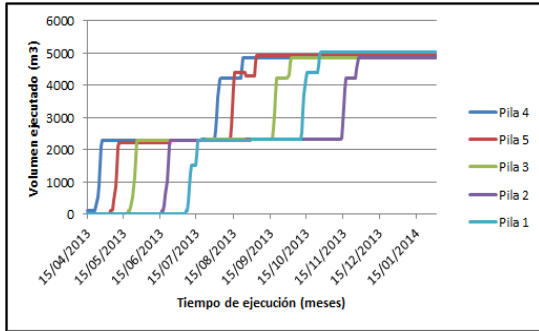
Figura 15. Avance en la ejecución de los concretos de las pilas de la estructura de control.

Además en los ANEXOS D y E se muestra la información suministrada de los informes diarios de la interventoría que sirvió de base para la elaboración de las gráficas correspondientes a los aceros y los concretos de las pilas de la estructura de control.

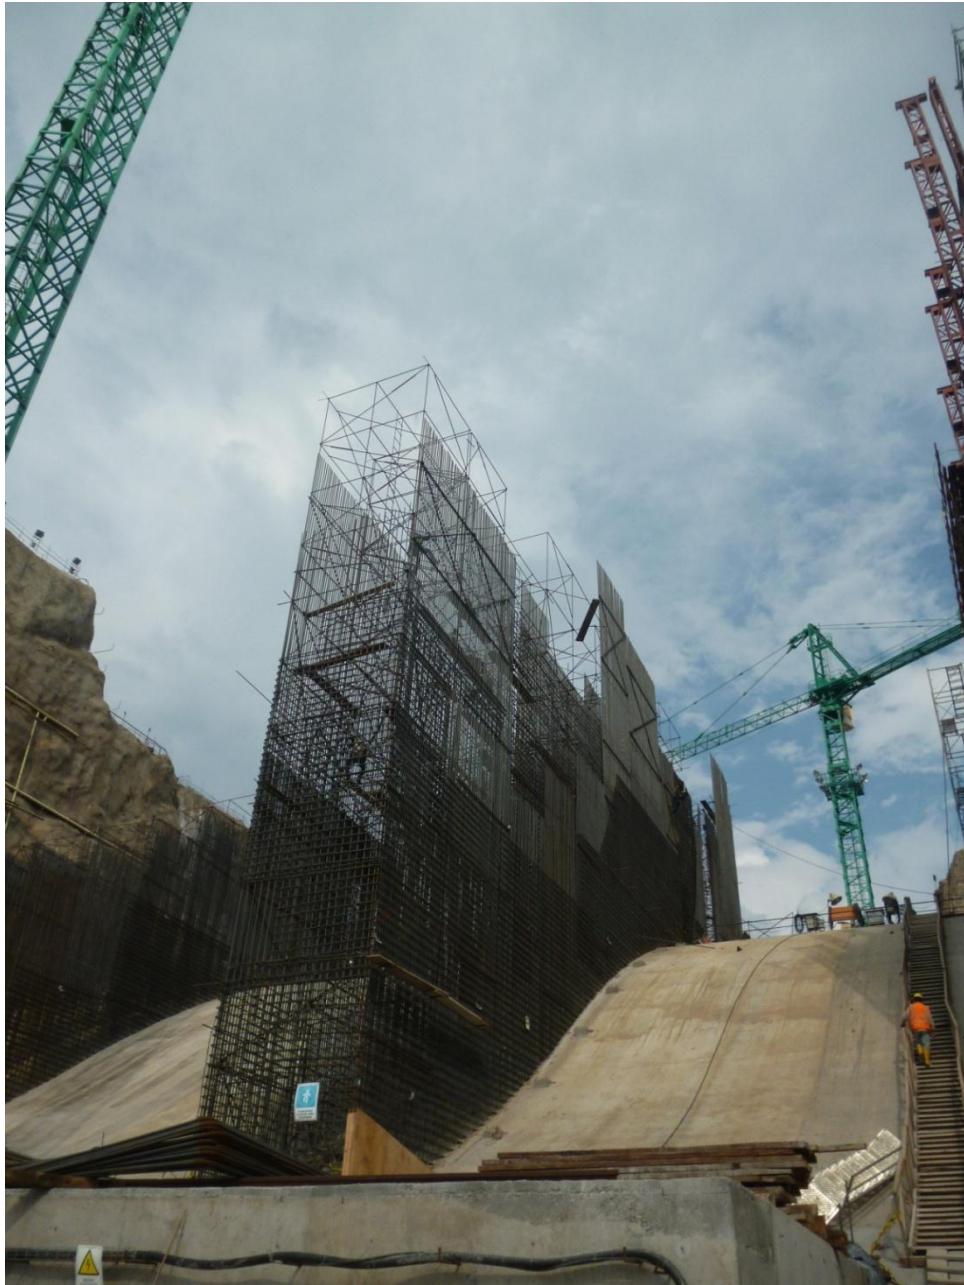
## ANEXO A. INSTALACIÓN DE ACERO DE REFUERZO PILA 2. FUENTE EL AUTOR

**Instalación de acero:** Como paso previo a la instalación del refuerzo de la estructura se instalan andamios en hierro cuya función es servir de guía para la ubicación del hierro horizontal. (VER ANEXO A).

Para verificar que la posición de dichos andamios sea correcta, se realiza un chequeo utilizando plomos y el levantamiento topográfico respectivo.

La totalidad del hierro vertical se instala haciendo uso de una grúa, el hierro horizontal es instalado en el sitio de obra.
