**EVALUACIÓN NO DESTRUCTIVA DE MUESTRAS SOLDADAS CON  
DEFECTOLOGÍA TÍPICA PARA SU USO EN LA ENSEÑANZA DE LOS END**

**UNIVERSIDAD INDUSTRIAL DE SANTANDER  
FACULTAD FISICO QUIMICAS  
ESCUELA INGENIERIA METALURGICA Y CIENCIA DE MATERIALES  
BUCARAMANGA  
2015**

**Trabajo de Grado para optar al título de  
Ingeniero Metalúrgico**

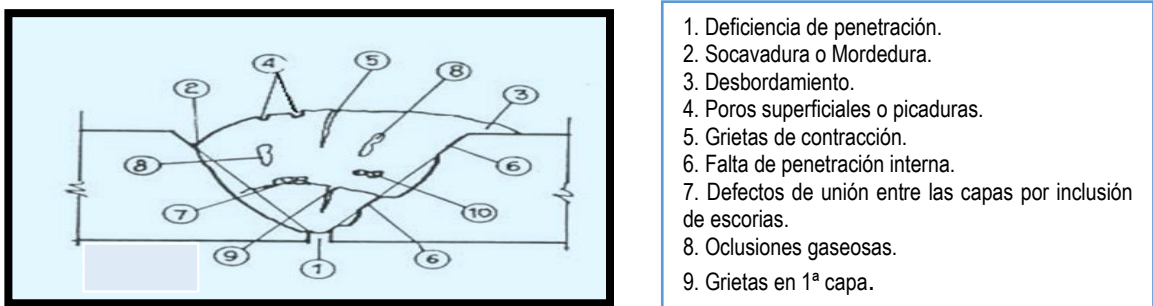
Figura 1. Esquema de los defectos en los cordones de soldadura

En la figura 1 se muestra el esquema de la defectología típica obtenida al cometer múltiples errores en la ejecución del proceso de soldadura, los cuales se describen con detalle en la tabla 2.

1. Deficiencia de penetración.
2. Socavadura o Mordedura.
3. Desbordamiento.
4. Poros superficiales o picaduras.
5. Grietas de contracción.
6. Falta de penetración interna.
7. Defectos de unión entre las capas por inclusión de escorias.
8. Oclusiones gaseosas.
9. Grietas en 1ª capa.

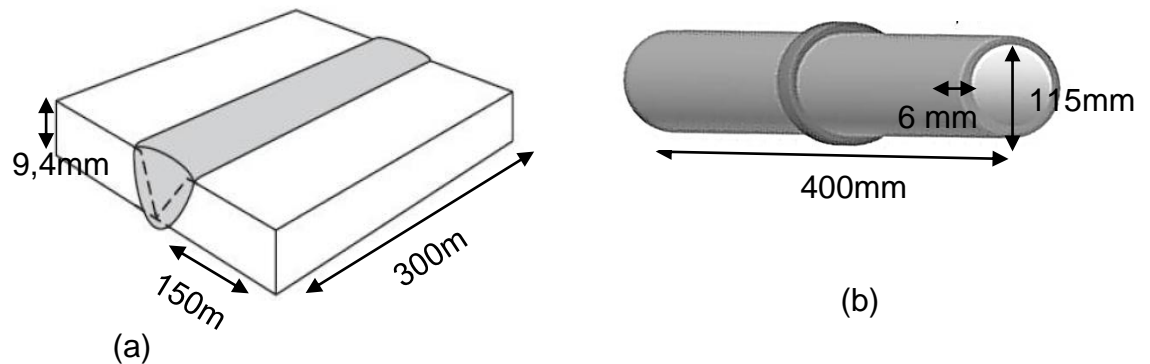
Figura 3. Dimensiones de Muestras. (a) Placa. (b) Tubería

300x 9,4 mm (ver figura 3(a)) y tubulares de diámetro 115mm, longitud total e 400mm y espesor 6mm, (ver figura 3(b)). En la determinación de las dimensiones se tuvo en cuenta la capacidad de los equipos existentes en el laboratorio de Ensayos no Destructivos.

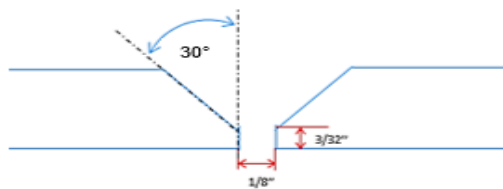
Figura 4. Diseño de la Junta

- Diseño de la Junta. Con base en la especificación AWS A3.0 se determinó trabajar con una junta a tope en “V” sencilla tanto para los patrones tubulares como para los planos, ya que el espesor del metal base así lo requería. Detalles en cuanto a dimensiones de la junta se presenta en la figura 4.

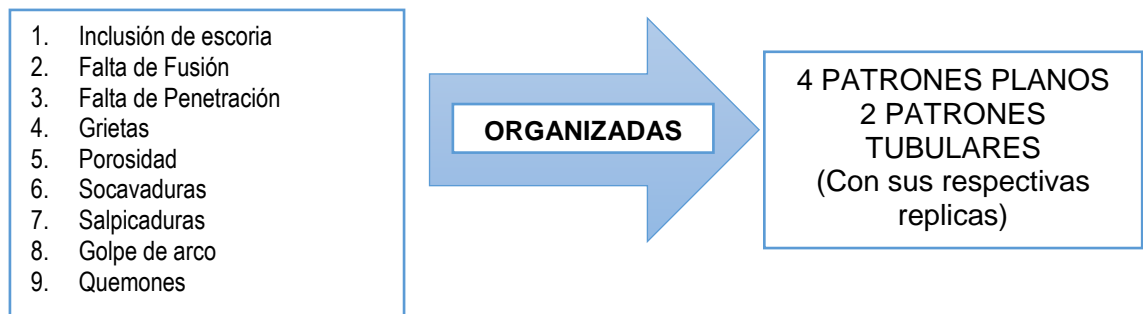
Figura 5. Defectos seleccionados y número de Patrones a realizar

- Defectología a inducir. Los defectos seleccionados para los patrones de soldadura se muestran en la figura 5. La elección de éstos se basó en defectos típicos que se presentan con mayor frecuencia en la soldadura. Se elaboraron cuatro (4) patrones planos y dos (2) tubulares con sus respectivas replicas con el fin de ratificar la inducción de defectos bajo las mismas condiciones.

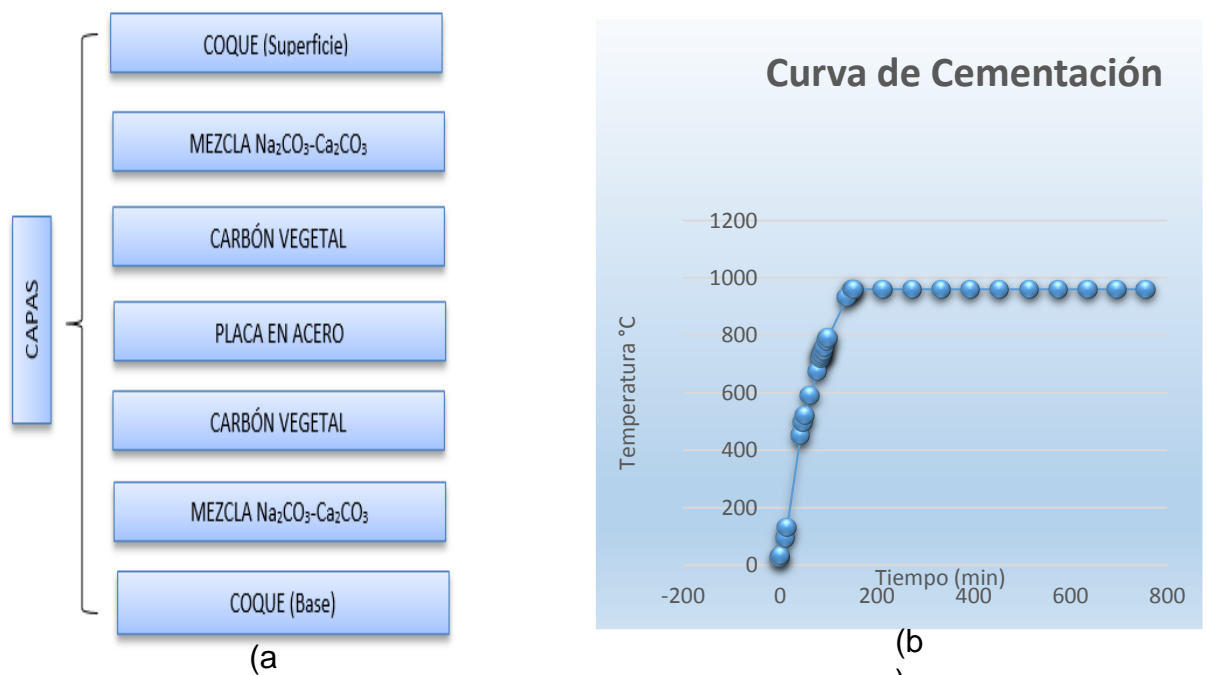
Figura 6. (a) Orden de la mezcla de cementación. (b) Curva de tratamiento térmico de cementación

sodio y potasio, estos carbonatos aceleran el desprendimiento de carbono en estado elemental necesarios para este tratamiento térmico. Se adicionó en un recipiente de acero la mezcla por capas, (ver Figura 6(a)), las placas deben estar totalmente cubiertas por la misma; seguidamente se ubicó dicho recipiente en un horno pesado “LindBerg” con temperatura máxima de 1200°C, el cual se encuentra en el laboratorio de Tratamientos Térmicos de la Escuela de Ingeniería Metalúrgica-UIS y se dejó expuesto durante 18 horas a una temperatura de 960°C, el tiempo empezó a contabilizar solo hasta cuando se alcanzó esta temperatura. Finalmente se hizo un temple en agua. A continuación, en la figura 6(b). Se encuentra la curva del tratamiento térmico descrito anteriormente.

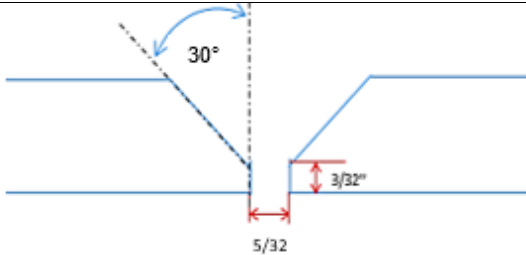
<p style="text-align: center;"><b>UNIVERSIDAD INDUSTRIAL DE SANTANDER</b> <b>FACULTAD DE INGENIERÍA FÍSICO-QUÍMICA</b> <b>ESCUELA INGENIERÍA METALÚRGICA Y CIENCIA DE MATERIALES</b> <b>GRUPO DE INVESTIGACIÓN GIMAT</b></p>		<b>ESPECIFICACIÓN DEL PROCEDIMIENTO DE SOLDADURA (WPS)</b>		WPS: <b>EC-P4X</b> <b>EC-P4Y</b>  FECHA:		
CLIENTE:						
PROCESO DE SOLDADURA: SMAW			TIPO: Manual			
<b>CLASE DE JUNTA ASOLDAR</b>			<b>DISEÑO DE LA JUNTA</b>			
DISEÑO DE LA JUNTA: A tope (V sencilla)

RESPALDO: SI: NO: X						
<b>POSICIONES</b>						
POSICIÓN DE LA JUNTA: 1G						
DIRECCIÓN DE AVANCE						
OTROS:						
<b>METAL BASE</b>						
ESPECIFICACIÓN DEL MATERIAL BASE: Acero Estructural ASTM A36						
COMPOSICIÓN QUÍMICA:		%C 0,26 MÁX	%P 0,04 MÁX	%S 0,05 MÁX	%Si 0,4 MÁX	%Cu 0,20 MÁX
ESPESOR:		9,4 mm	DIÁMETRO :		----	
<b>METAL DE APORTE</b>						
DESCRIPCIÓN	NÚMERO DE PASES					
	RAÍZ	RELLENO 1	RELLENO 2	PRESENTACIÓN

N° ESPECIFICACIÓN AWS	E 6010	E 7018	E 7018	E 7018		
DIÁMETRO DE ELECTRODO	1/8	1/8	1/8	1/8		
<b>TÉCNICA UTILIZADA EN CADA PASE</b>						
	RAÍZ	RELLENO 1	RELLENO 2	PRESENTACIÓN		
TÉCNICA	Tejido	Latigazo	Latigazo	Media Luna		
LIMPIEZA	pulidora	Cíncel-pulidora	Cíncel-pulidora	Grata eléctrica		
OBSERVACIONES:						
<b>DEFECTOLOGÍA:</b> <i>Grietas-porosidad e inclusión de escoria</i>						
<p><u>Grietas:</u> Se realizó previamente un tratamiento térmico de cementación a las placas y se dejó una abertura de raíz de 5/32". No se realizó un precalentamiento a las piezas.</p>						
<p><u>Inclusión de escoria:</u> Se obtuvo por medio de un mal escoriado en el primer cordón de relleno, al momento de pasar el segundo cordón de relleno por los residuos de escoria se bajó al amperaje a 80-85 Amp</p>						
<p><u>Porosidad:</u> La alteración del electrodo mediante humedad y quitando parcialmente el recubrimiento dio lugar a inducir este defecto. Esto se realizó en el primer cordón de relleno</p>

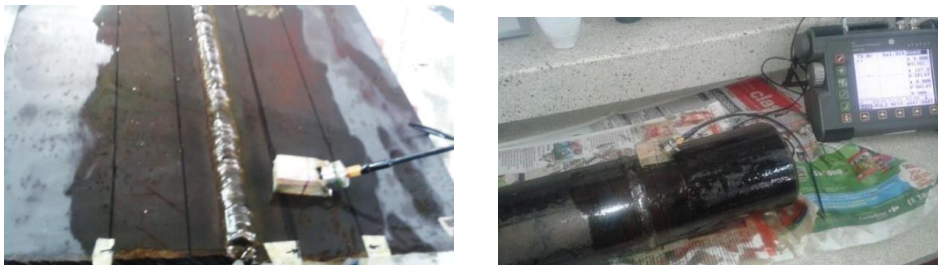
Figura 6. Registro fotográfica del barrido en patrones planos y tubulares

La evaluación se realizó con base en la norma AWS D1.1 para patrones planos y API 1104 para patrones tubulares, utilizando la técnica de la caída de los 6 dB para el dimensionamiento de las longitudes de los defectos. La ganancia de referencia utilizada en el desarrollo del ensayo fue de 67 dB. Los resultados se especifican en el siguiente capítulo.

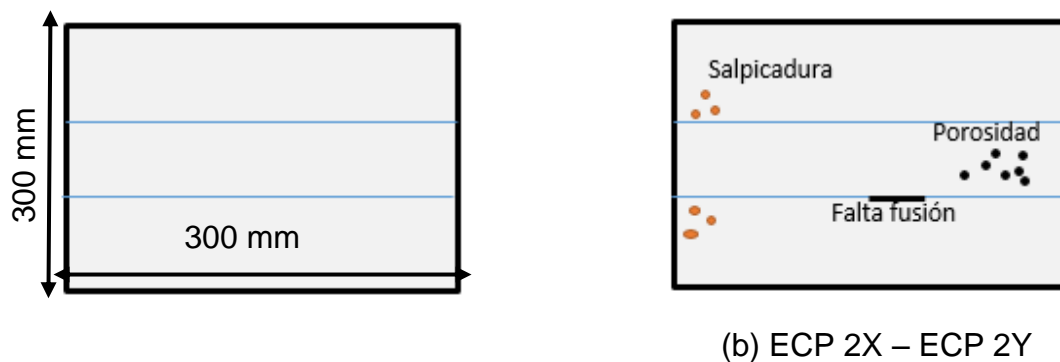
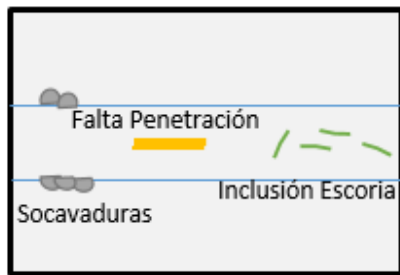
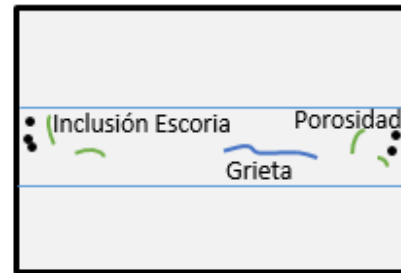
Figura 7. Planos preliminares patrones planos

Con base en la información antes mencionada se realizaron los planos preliminares de las muestras con los defectos seleccionados, en las figuras 8 y 9 se presentan los respectivos esquemas para patrones planos y tubulares respectivamente.

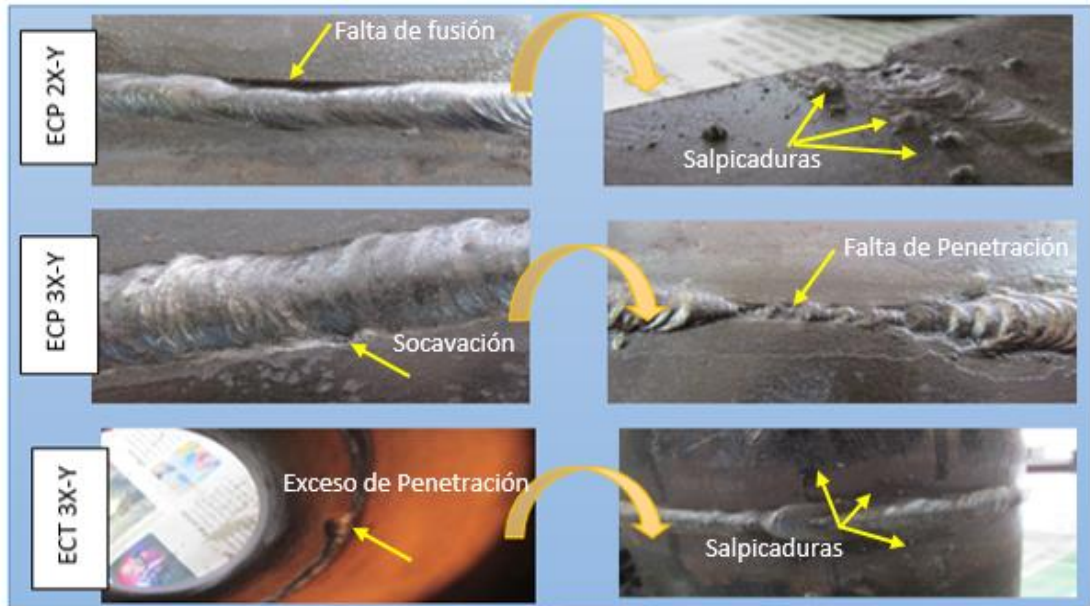
Figura 9. Registro fotográfico de algunos patrones planos y tubulares

Como se muestra en las fotografías de los patrones planos ECP2X-2Y (original y réplica), se observa la falta de fusión en el cordón de presentación, la cual se obtuvo por una fusión inadecuada en uno de los biseles de las muestras.

También se muestra el registro fotográfico de los patrones planos ECP3X-3Y donde se aprecia una notable falta de penetración, la cual se consiguió disminuyendo en forma considerable el amperaje (45 Amp) con el que se estaba trabajando el pase de raíz. Por último, los patrones tubulares ECT3X-3Y se observa un considerable exceso de penetración que se logró con un mayor aporte de material.

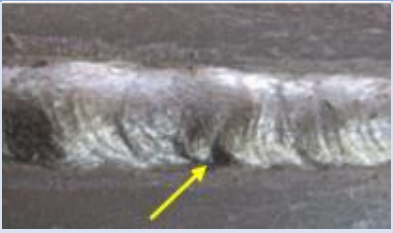
Socavaduras	$L_{prom} = 3mm$ $P = 0,25mm$		
			$\sum longitud$ $= 30mm$		
EC P4X

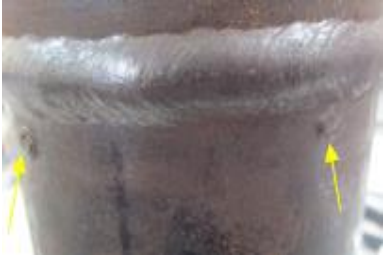
Quemón	L= 10mm		X

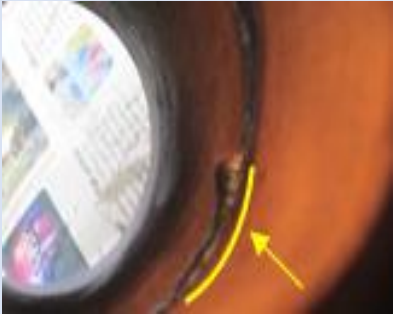
Exceso de Penetración	L=38mm		X

En los registros de la tabla 11, los patrones EC T2X y EC T3X con sus respectivas réplicas tienen una falta de penetración y un exceso de penetración, defectos que se consideran inaceptables en los criterios mencionados en el código API 1104, Las salpicaduras y golpes de arco no se consideran como defecto pero el código exige una buena presentación (apariencia uniforme y un buen acabado) en toda la longitud del cordón de soldadura.

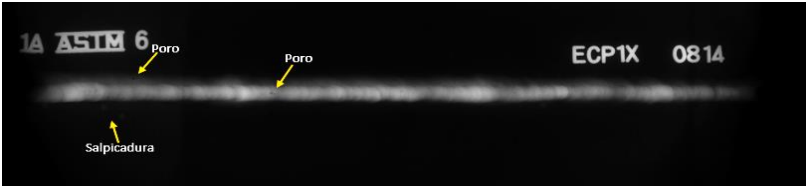
Poros aislados	$D_{prom} = 1mm$	X	
		Salpicadura Aislada	3 salpicaduras /25,4mm $D_{prom} = 3mm$	X	
EC P2 X

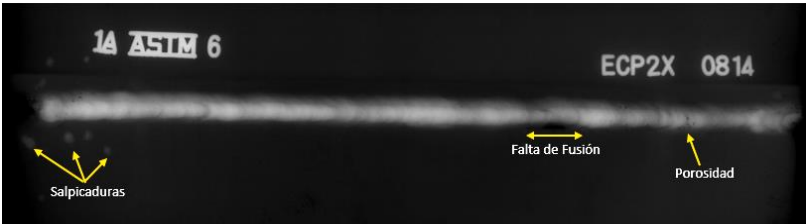
Falta de fusión	$L = 20mm$		X
		Porosidad Aislada	10 poros /20 mm $D_{prom} = 0,5mm$	X	
		Grupo porosidad	11 poros /10mm $D_{prom} = 0,5mm$	X	
			10 poros/5mm $D_{prom} = 0,5mm$	X	
Grupo salpicadura	7 salpicadura/25,4mm $D_{prom} = 5mm$		X

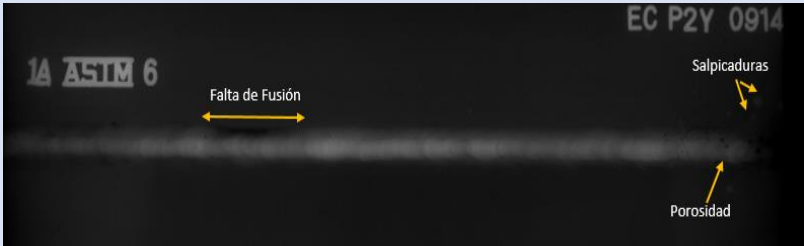
Falta de fusión	$L = 30mm$			X	
		Porosidad	Agrupada	38 poros /20mm $D_{prom} = 0,5mm$			X
				7 poros/20mm $D_{prom} = 2mm$			X
		Aislada		4 poros/ 20mm $D_{prom} = 0,5mm$		X	
Salpicadura	7 salpicadura/40mm $D_{prom} = 4 mm$				X		
EC P3 Y

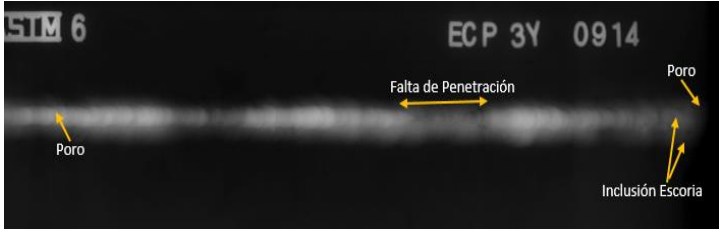
Falta de Penetración	$L = 30mm$			X	
		Inclusión de escoria	Alineada $L = 10mm$				
			Aislada	$L = 4mm$	$S = 5mm$		X
		$L = 3mm$				X	
Porosidad aislada	3 poros/300mm $D_{prom} = 1 mm$		X				
EC P4 Y

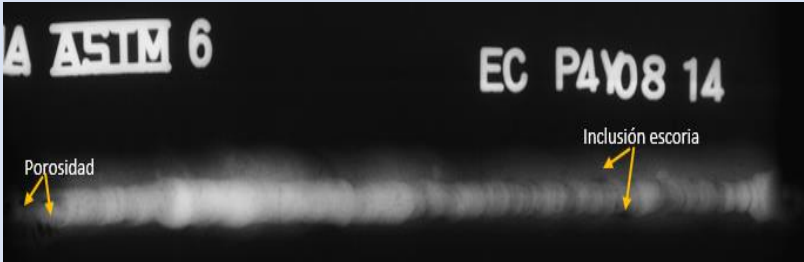
Agrupación Poros	11 poros / 10mm $D_{prom} = 1 mm$			X	
		Inclusión de escoria	Aislada	$L = 3mm$		X	
				$L = 4mm$		X

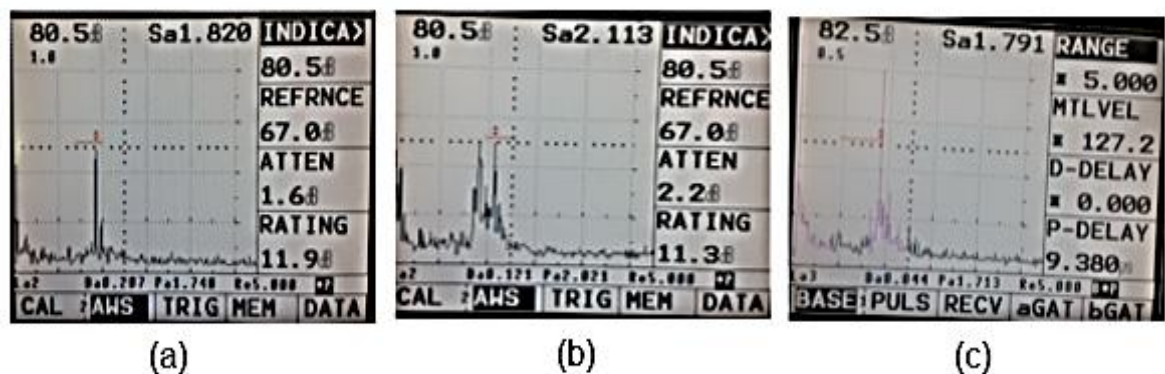
Figura 11. Registro Fotográfico, Pruebas UT

En la figura 12 se observan algunos registros fotográficos del desarrollo de la Inspección tanto para patrones planos (a y b) como para tubulares (c).

En la figura 12(a y c) el eco que se presenta en la pantalla, se encuentra de una forma definida, esto indica que se encontró un defecto planar que puede ser una grieta, alguna falta de penetración o falta de fusión, entre otros. Lo contrario se presenta en la figura 12(b) donde se observa un eco no definido, el cual indica la detección de algún defecto volumétrico.

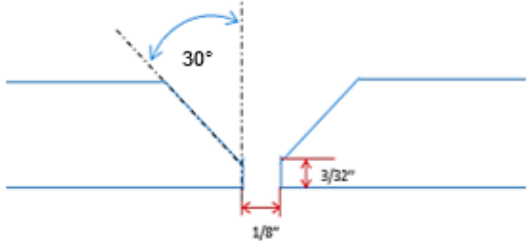
<p>UNIVERSIDAD INDUSTRIAL DE SANTANDER FACULTAD FISICO-QUIMICA ESCUELA INGENIERIA METALURGICA Y CIENCIA DE MATERIALES GRUPO DE INVESTIGACION GIMAT</p>		<p><b>ESPECIFICACIÓN DEL PROCEDIMIENTO DE SOLDADURA (WPS)</b></p>		<p><i>FICHA N° 3</i></p> <p>WPS: Patrones Tubulares</p> <p>FECHA:</p>		
<p>CLIENTE:</p>						
<p>PROCESO DE SOLDADURA: SMAW</p>		<p>TIPO: Manual</p>				
<p><b>CLASE DE JUNTA ASOLDAR</b></p>			<p><b>DISEÑO DE LA JUNTA</b></p>			
<p>DISEÑO DE LA JUNTA: A tope (V sencilla)</p>

<p>RESPALDO: SI: NO:X</p>						
<p><b>POSICIONES</b></p>						
<p>POSICIÓN DE LA JUNTA: 1G</p>						
<p>DIRECCIÓN DE AVANCE</p>						
<p>OTROS:</p>						
<p><b>METAL BASE</b></p>						
<p>ESPECIFICACIÓN DEL MATERIAL BASE: Acero Estructural ASTM A36</p>						
<p>COMPOSICIÓN QUIMICA:</p>		<p>%C 0,26 MAX</p>	<p>%P 0,04 MAX</p>	<p>%S 0,05 MAX</p>	<p>%Si 0,4 MAX</p>	<p>%Cu 0,20 MAX</p>
<p>ESPEJOR: 6 mm</p>		<p>DIAMETRO :</p>		<p>115 mm</p>

<p><b>METAL DE APORTE</b></p>						
<p>DESCRIPCIÓN</p>		<p>NÚMERO DE PASES</p>				
		<p>RAIZ</p>	<p>RELLENO 1</p>	<p>RELLENO 2</p>	<p>PRESENTACIÓN</p>	
<p>N° ESPECIFICACIÓN AWS</p>		<p>E 6010</p>	<p>E 7018</p>	<p>--</p>	<p>E 7018</p>	
<p>DIAMETRO DE ELECTRODO</p>		<p>1/8</p>	<p>1/8</p>	<p>--</p>	<p>1/8</p>	
<p><b>TÉCNICA UTILIZADA EN CADA PASE</b></p>						
	<p>RAIZ</p>	<p>RELLENO 1</p>	<p>RELLENO 2</p>	<p>PRESENTACION</p>		
<p>TÉCNICA</p>	<p>Tejido</p>	<p>Latigazo</p>	<p>Latigazo</p>	<p>Media Luna</p>		
<p>LIMPIEZA</p>	<p>pulidora</p>	<p>Cinzel-pulidora</p>	<p>Cinzel-pulidora</p>	<p>Grata eléctrica</p>		
<p>OBSERVACIONES:</p> <p><b>DEFECTOLOGÍA:</b> Quemón-falta de penetración y golpe de arco</p> <p><u>Quemón:</u> se realizó en el pase de raíz subiendo el amperaje a (120-125) Amp</p> <p><u>Falta de Penetración:</u> se ubicó en el pase de raíz bajando el amperaje a (30-35) Amp.</p>
