DISEÑO DEL REFORZAMIENTO ESTRUCTURAL DE PUENTES METÁLICOS
EXISTENTES. CASO DE ESTUDIO: PUENTES ANTIGUA VÍA FÉRREA CAFÉ
MADRID - SABANA DE TORRES. SECTOR PALMAS - EL CONCHAL, TRAMO A.

Trabajo de grado para optar al título de:
Ingeniero Civil

El objeto de estudio es el puente “La Honda” ubicado en el tramo Palmas – El Conchal de la vía férrea mencionada.

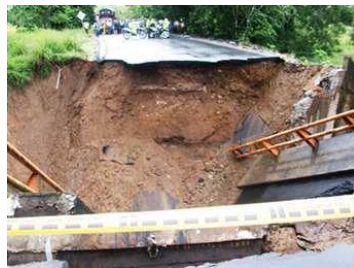
Las vías de acceso más importantes son cuatro (4) y fueron las más afectadas durante la temporada invernal; empezando por la vía Bucaramanga-Bogotá a la altura del kilómetro cuarenta (40), donde el puente Quebradaseca de 25 metros de longitud, colapsó debido a la fuerza de una creciente originada por el derrumbe de una represa que además, arrasó con algunas casas, vehículos y sitios turísticos, dejando 15 personas heridas.

Figura 2. Colapso puente Quebradaseca. [2]

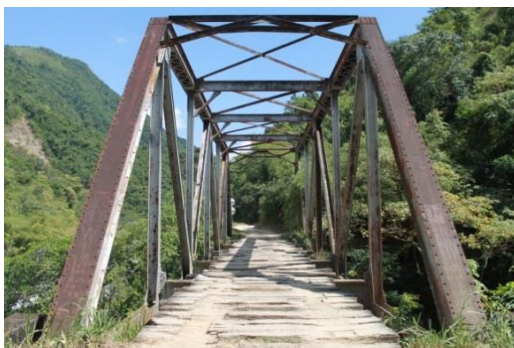
El puente La Honda es una estructura metálica de armadura superior de treinta (30) metros de longitud. Actualmente presenta un tablero conformado únicamente por tabloncillos de madera asimétricos, apoyados sobre vigas longitudinales. La estructura está conformada por cuatro (4) vigas longitudinales, siete (7) vigas transversales y dos cerchas laterales que se encuentran arriostradas en la parte superior. Dichas cerchas se componen de una serie de vigas de diferentes direcciones y secciones transversales.

Figura 6. Puente La Honda. Vista frontal Armadura Superior.

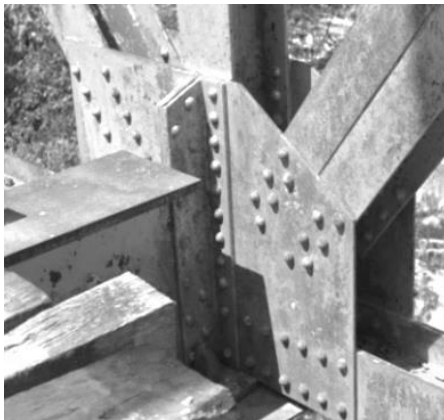
La conexión tipo 1 está conformada por 5 elementos de la cercha y una viga transversal. Los elementos de la cercha están sujetos a dos platinas de igual espesor, una de ellas conectada a su vez, por dos ángulos simétricos sobre los cuales descansa la viga transversal del puente que transmite la carga de la losa. Todas las uniones están armadas con remaches.

Figura 28. Conexión tipo 1.

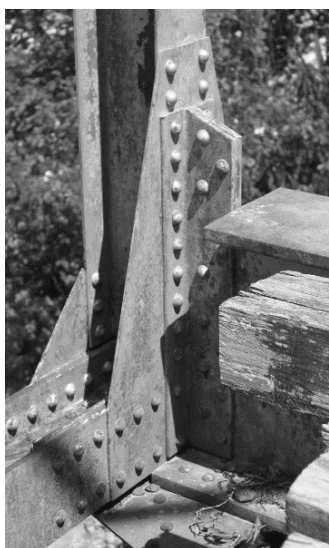
La conexión tipo 2 está conformada por 3 elementos de la cercha y una viga transversal. Estos elementos, las platinas y los ángulos están sujetos de la misma manera que la conexión tipo 1.

Figura 32. Conexión Tipo 2

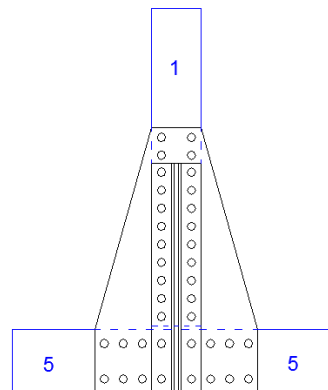
Figura 33. Unión Ángulo – Platina.

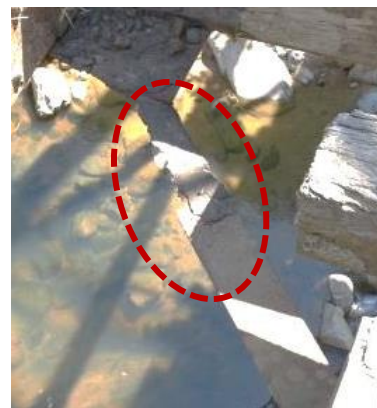
Por otro lado, a partir del análisis de vulnerabilidad realizado y de lo observado en la visita de campo, se concluyó que el arriostramiento inferior del

puente La Honda debería ser sustituido debido a que presenta un avanzado estado de corrosión en varios elementos.

Figura 36. Corrosión presentada en el arriostramiento inferior.

La causa principal de la pérdida de sección transversal de las riostras inferiores es la corrosión, razón por la cual se propone sustituirlo.
