Revisión literaria de estrategias de reforzamiento sísmico aplicables en viviendas
informales de mampostería en Bucaramanga

Trabajo de Grado para Optar el Título de Ingenieros Civiles
Modalidad investigación

Universidad Industrial de Santander
Facultad de Ingenierías Fisicomecánicas

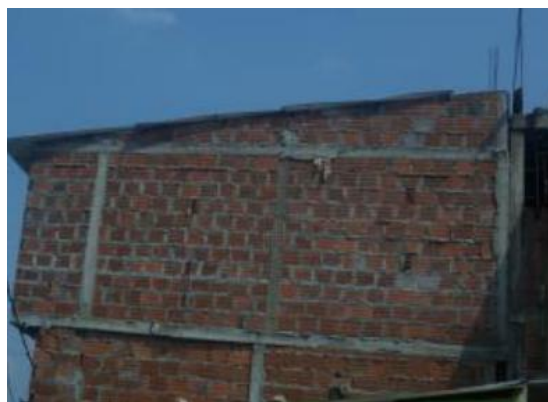
Figura 3 Vivienda en asentamiento informal Altos del Progreso.

Nota: Ejemplo representativo de la construcción informal, donde se observan deficiencias en el sistema estructural y la calidad de los materiales. Fuente: Durán Aguirre & Tarazona Gómez, (2014).

Los sistemas estructurales que más predominan en las viviendas informales de Bucaramanga son de mampostería no reforzada y, en algunos casos, mampostería confinada con ejecución parcial o deficiente (Figura 3) (Caballero Moreno et al., 2019; Durán Aguirre & Tarazona Gómez, 2014; Quintero González, 2022). Se evidencian ausencias de elementos estructurales adecuados, uniones débiles y refuerzos improvisados (Cadena Cadena, Christian Camilo, 2018; Quintero González, 2022). Estas deficiencias generan modos de falla típicos: vuelco de muros, grietas por cortante y pérdida de continuidad estructural durante eventos sísmicos (López Restrepo, 2013; Ministerio de Vivienda, Ciudad y Territorio, 2023). La falta de conexiones rígidas es uno de los principales determinantes de daño de viviendas informales en sismos (Anturi Almario & Vasquez Serrato, 2024; Borrero Castellanos & Mejía Camacho, 2013).

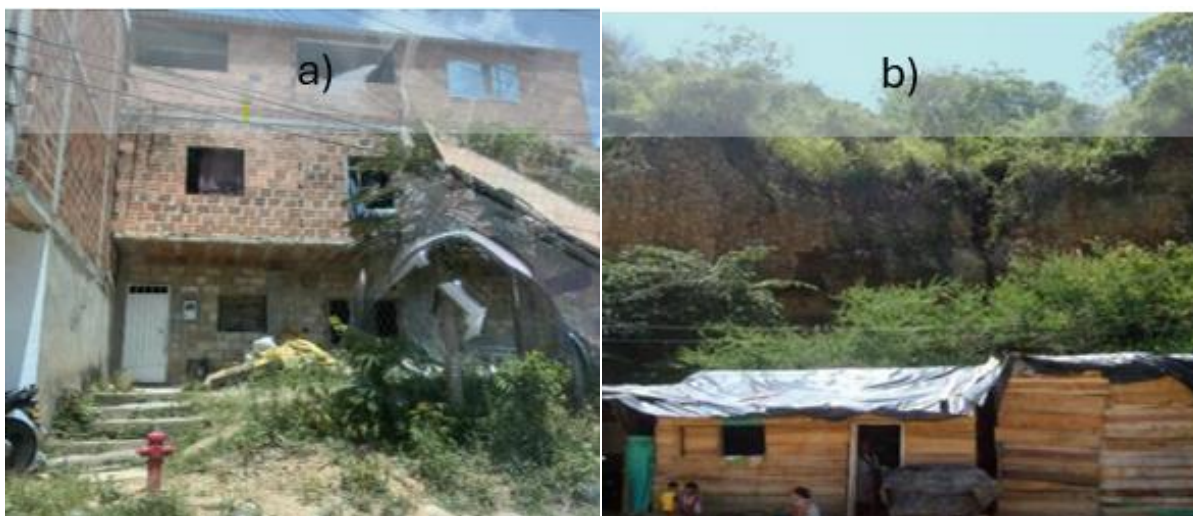
Figura 4 Materiales utilizados en la construcción de viviendas informales: a) Barrio Cristal Bajo. b) Asentamiento Rincón de la paz.

Nota: Muestra la variedad y heterogeneidad de materiales empleados, característicos de la autoconstrucción progresiva sin control técnico. Fuente: Quintero González, (2022), Ramírez Ortiz, (2015).

Generalmente, las viviendas informales de Bucaramanga se edifican con materiales de fácil acceso: bloque o ladrillo económico (a menudo mampostería no reforzada), listones de madera, láminas metálicas o plástico en cubiertas y remiendos con materiales heterogéneos (Tabla 5). Estas alternativas responden a costos, disponibilidad y proceso de autoconstrucción, pero implican baja capacidad resistente y problemas a nivel estructural de las viviendas (Caballero et al., 2019), (Alcaldía de Bucaramanga, 2022). En la Figura 4 se contrastan los diferentes tipos de materiales que se utilizan en viviendas informales en Bucaramanga, de acuerdo con la precariedad de la zona donde se construya y de las condiciones socioeconómicas de los habitantes.

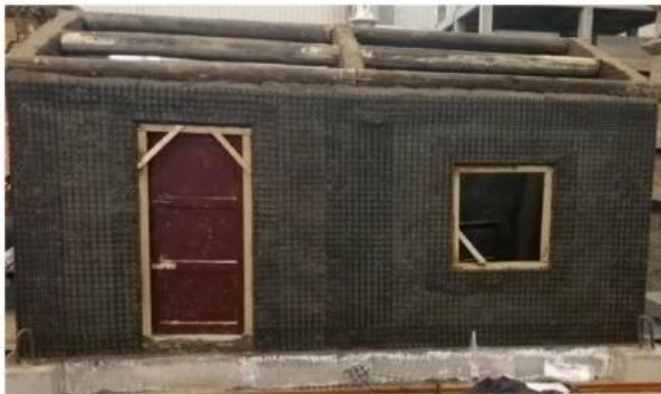
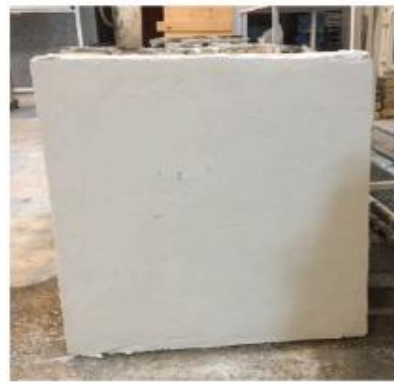
Figura 7 Estrategias de reforzamiento seleccionadas a). Reforzamiento con malla de polipropileno, b) Reforzamiento con yeso y cemento, c) Reforzamiento con anclajes horizontales, d) Reforzamiento con fibras naturales, e) Reforzamiento con ferrocemento.

Nota: Figuras ilustrativas de las cinco estrategias seleccionadas. Fuente: (Liu et al., 2024a), Ostad et al., (2025), (Syiemiong & Marthong, 2021), Liu et al., (2024), Lyngkhai et al., (2023).

El reforzamiento estructural mediante anclajes horizontales mejora la integridad y el comportamiento conjunto frente a cargas laterales (Syiemiong & Marthong, 2021b), ayudando a controlar la separación entre elementos, limitan la aparición de fallas por volteo e incrementan la estabilidad global de la estructura ante eventos o acciones externas (Fig. 7c).
