**WILDER FERNEY SALAZAR VALDERRAMA**

**UNIVERSIDAD INDUSTRIAL DE SANTANDER  
INSTITUTO DE PROYECCIÓN REGIONAL Y EDUCACIÓN A DISTANCIA  
IPRED  
PROGRAMA DE INGENIERÍA FORESTAL  
MÁLAGA  
2017**

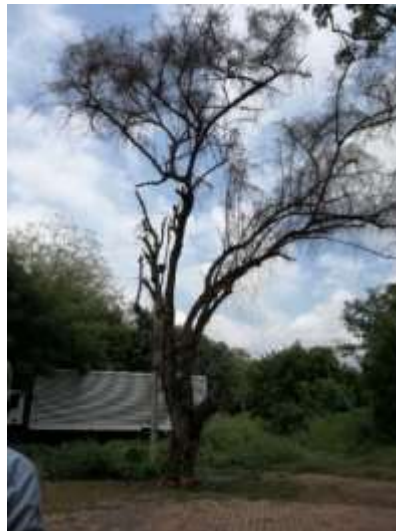
Rad. No. 2700, **Lida Rocío Cruz Miranda** solicitó permiso para la tala de un árbol de *Azadirachta indica* A.Juss. (neem), argumentando el rompimiento de pisos a causa del sistema radicular del árbol, al realizar la visita se constató la presencia de un árbol de la especie mencionada con un DAP aproximado de 40 cm, frondoso, sin podas recientes y la ruptura de pisos y sardineles. Sin embargo, debido al buen

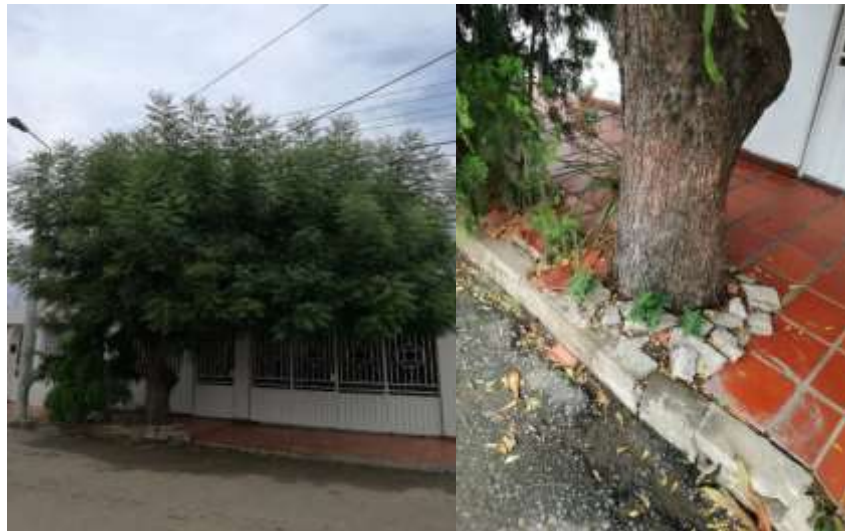
Rad. No. 3737, **Dora María Esteban**, presento la solicitud para la tala de un árbol de *Azadirachta indica* A.Juss. (neem) de aproximadamente 4 metros de altura, justificando el rompimiento de los pisos de su negocio, situación que se comprobó en el momento de realizar la visita. Para el caso en mención, se otorgó el permiso para la ejecución de la tala del árbol, por las siguientes razones: es un árbol joven que se encuentra inclinado hacia la Avenida Guaimaral, y el daño ocasionado al andén, pisos, y sardinel es evidente, y estéticamente el árbol no presenta una buena apariencia debido al mal manejo silvicultural anterior que se le dio. (Ver imagen 3)

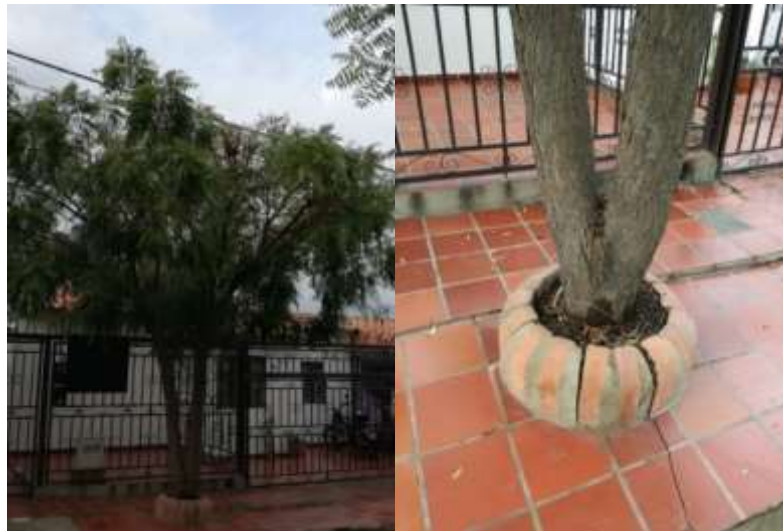
**Imagen 5. Árbol de *Azadirachta indica* A.Juss. (neem) autorizado para poda (Izq.) / Daño en pisos, ruptura y levantamiento (Der.)**

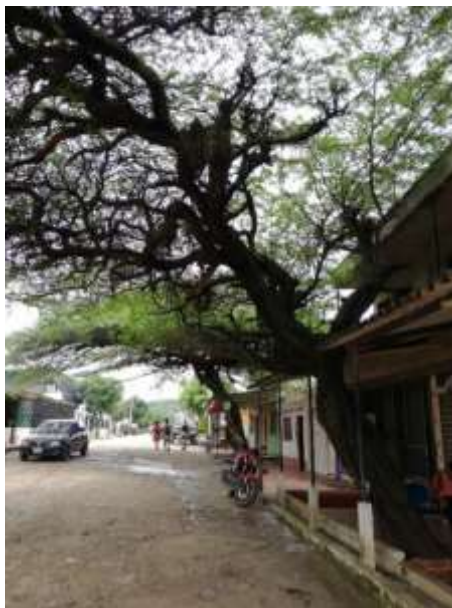
**Imagen 9** Árbol de *Prosopis juliflora* (Sw.) DC. (cuji) autorizado para tala

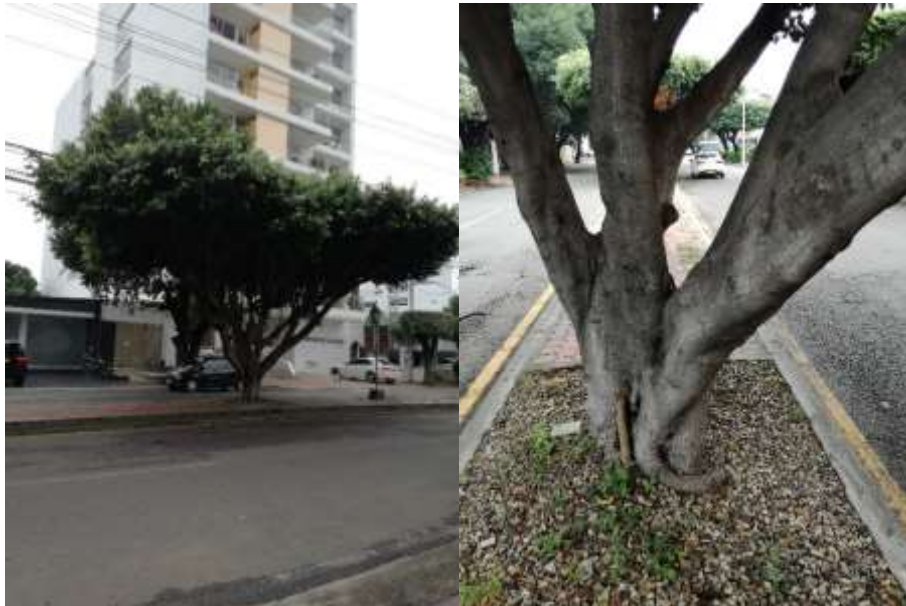
Rad. No. 2777, **Droguería Para Todos** presentó la solicitud de permiso para efectuar la tala de un árbol de *Licania tomentosa* (Benth.) Fritsch. (oiti) de altura aproximada de 13 metros, al realizar la visita en atención al requerimiento, se constató la presencia del árbol con las siguientes condiciones: inclinado, con podas mal realizadas, buen estado fitosanitario, y sin ningún peligro de caída inminente (Ver imagen 11), por lo anteriormente anotado, se consideró pertinente negar el permiso para la tala del individuo, solo se autorizó al titular de la solicitud para realizar las podas correspondientes con el fin de mejorar su apariencia y contribuir de manera positiva paisajísticamente, además se les hizo la observación por la tala mal ejecutada, y se les expuso la manera correcta de intervenir el árbol.

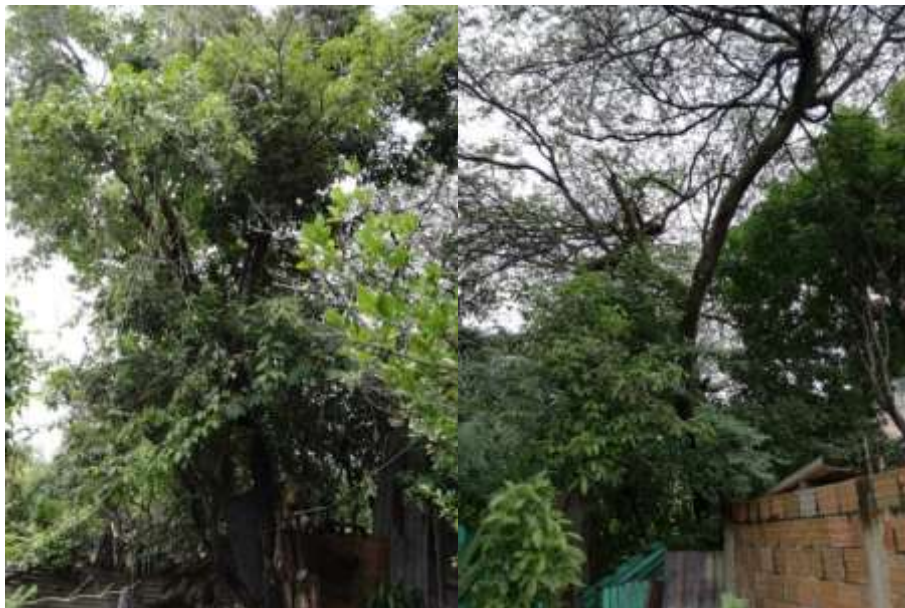
Rad. No. 2623 **Referencias y Servicios en Salud** solicitó a CORPONOR el permiso para la tala de un árbol seco de *Caesalpinia pluviosa* DC. (acacia amarilla), el cual presentaba riesgo inminente de caída, situación que podría ocasionar lesiones a transeúntes que frecuentan la zona, de igual manera daños a vehículos que transita por el lugar. Al realizar la visita se comprobó el mal estado del árbol, y teniendo en cuenta el mal estado del árbol, asimismo el riesgo de desplome siendo esta zona un paso transcurrido por peatones se consideró pertinente otorgar el permiso para la tala del árbol (seco) en mención (Ver imagen 13).

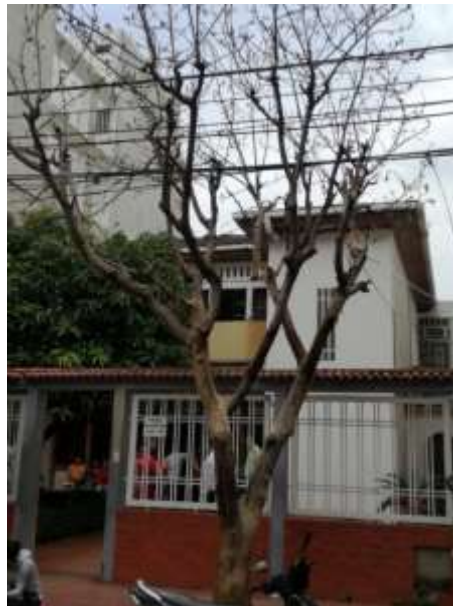
Rad. No. 1187 **Aura María Carvajalino López**, presento la solicitud de permiso para talar un árbol de *Gliricidia sepium* (Jacq.) Walp. (matarratón), para permitir la elaboración del acceso vehicular al lote No. 11-1 de la manzana 29 en el barrio palmeras parte alta, siguiendo el procedimiento se realizó la visita con el fin de comprobar el estado del árbol y definir la viabilidad del permiso.

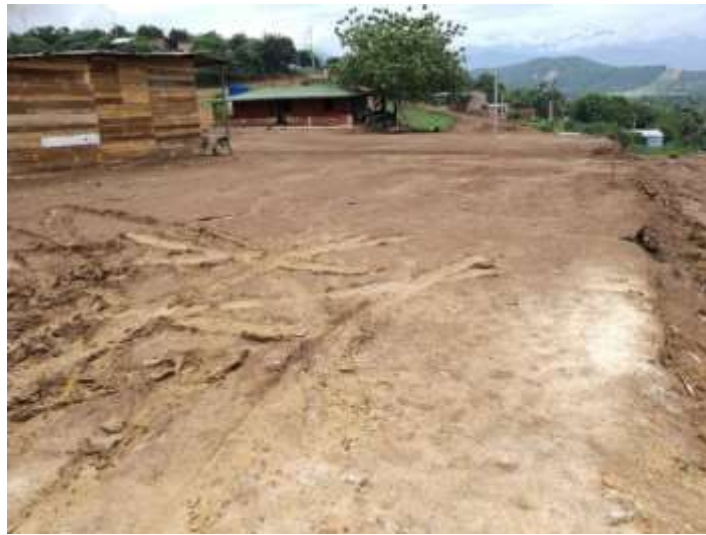
### **Imagen 15. Descapote no autorizado**

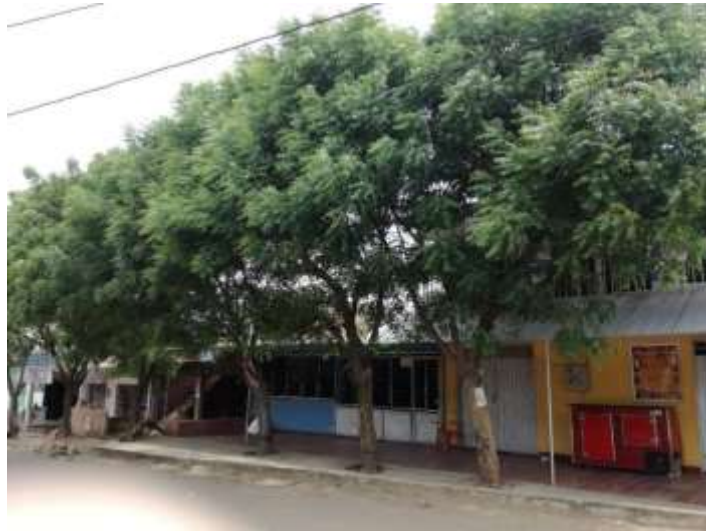
**Imagen 16. Árboles de *Azadirachta indica* A.Juss. (neem) autorizados para poda**

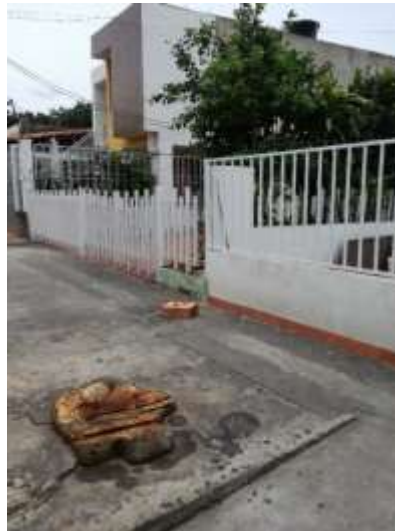
Rad. No. 1668, **Heriberto Moreno Ramírez**, presentó la documentación correspondiente, para la solicitud de permiso forestal para árboles aislados, para la tala de un árbol de *melicoccus bijugatus* Jacq. (mamón) con una altura aproximada de 5 metros y de un árbol de *Albizia guachapele* (Kunth) Dugand (amusco) con una altura aproximada de 5 metros.

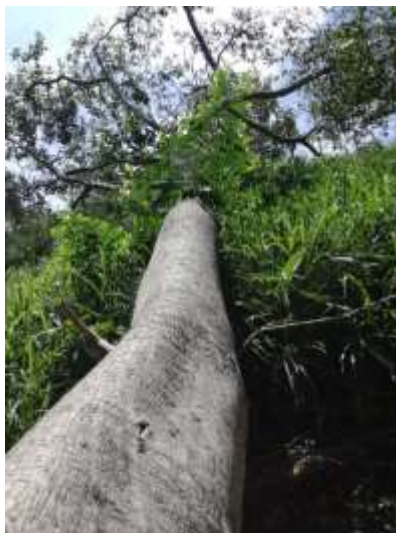
Rad. No. 3087 **Antonio Pérez Toloza** presento la documentación correspondiente a la solicitud de permiso forestal para árboles aislados, para la tala de cinco árboles de *Trichilia americana* (Sessé y Moc.) TDPenn. (bijo), cuyo motivo era el aclareo de la sombra de las plantaciones de café, y eliminar el riesgo de la caída natural de los árboles debido a su estado maduro y el estado fitosanitario de algunos de ellos, situación que generaría daños considerables y costos económicos en el cafetal.

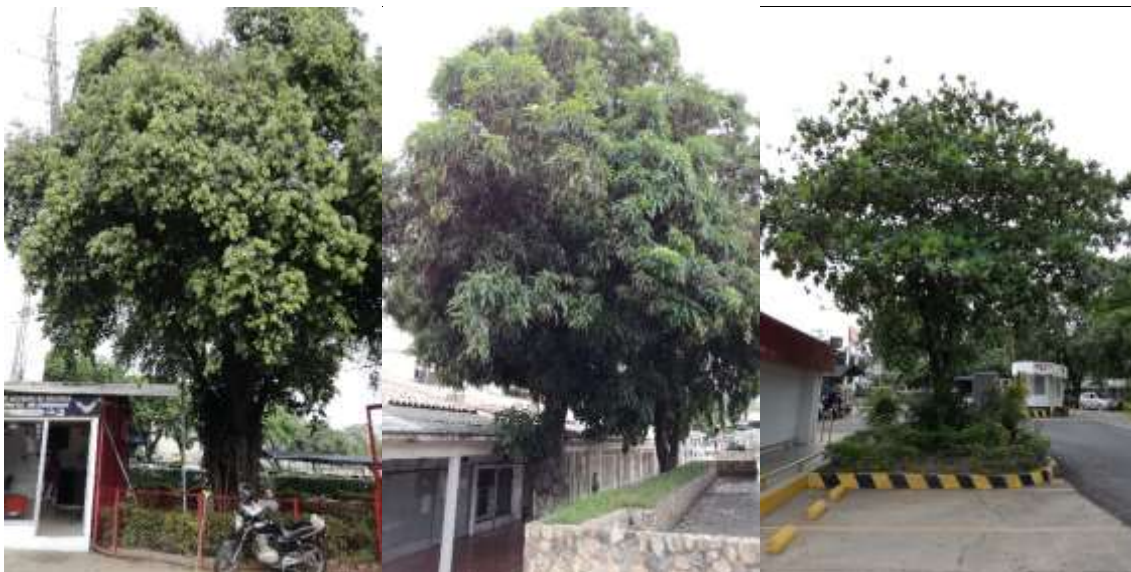
Rad. No. 5725 **Tito Bonza Ortega** diligencio el formato para la solicitud de permiso forestal para árboles aislados, para la tala de tres árboles de *Caesalpinia pluviosa* DC. (acacia amarilla) los cuales al momento de realizar la inspección se observó que eran troncos secos sin poder determinar las causas de su muerte debido a que llevaban bastante tiempo en ese estado; de igual manera solicitó autorización para la poda de tres árboles de *Aziderachta indica* A.Juss. (neem) de altura aproximada 9 metros, los cuales se encontraban plantados en el andén perteneciente a la propiedad del solicitante, presentaban además un buen estado sanitario.

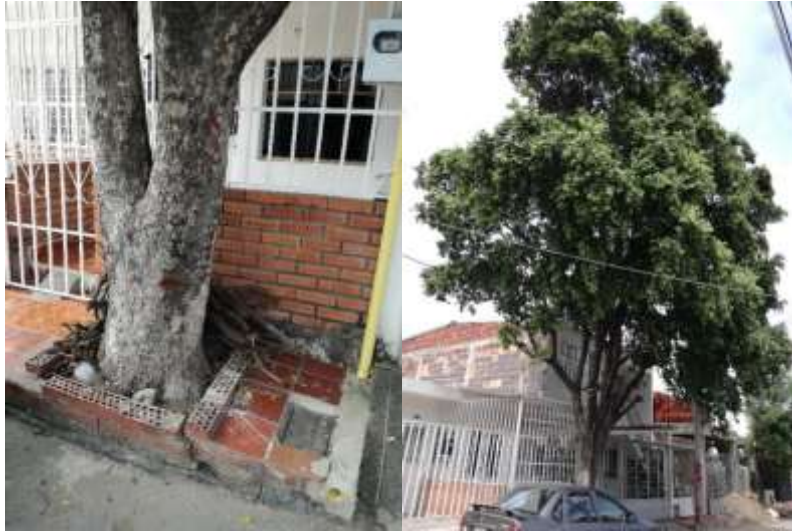
Rad. No. 5804, **Mario Carreño Núñez** presento la documentación correspondiente para permisos forestales de árboles aislados para la tala de un árbol de *Aziderachta indica* A.Juss. (neem), el cual presentaba pudrición en su fuste debido posiblemente a daños mecánicos ocasionados al árbol en el pasado, lo cual provocó la muerte del tejido vegetal y ocasiono que el tronco del árbol tomara la característica de hueco; aparentemente el árbol se observaba en buen estado fitosanitario y bien podado (ver imagen 40), sin embargo por la situación anteriormente descrita se consideró conveniente otorgar permiso para tal con la finalidad de prevenir daños por la posible caída del individuo en un momento dado teniendo en cuenta la alta concurrencia de peatones y tráfico vehicular por el lugar. La retribución ambiental exigida fue de 10 árboles de especies ornamentales-maderables.

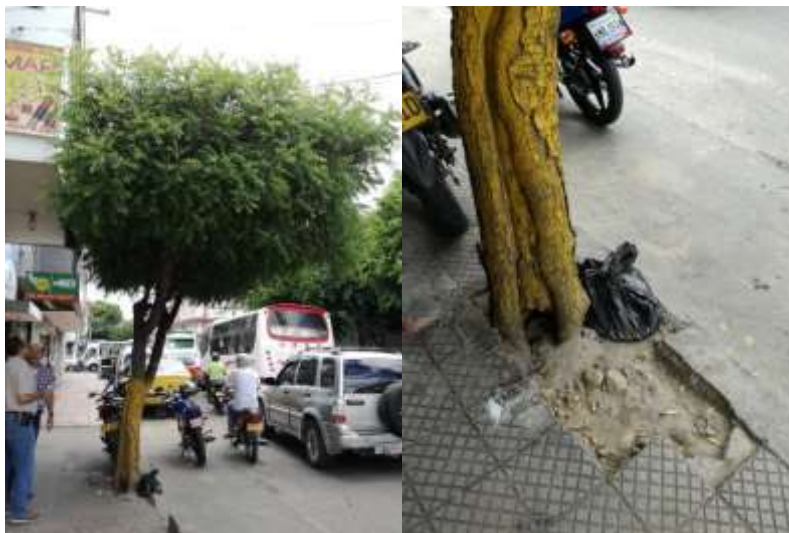
Rad. No. 5973 **Centro Comercial Unicentro Cúcuta**, solicito ante CORPONOR la visita para verificar el estado de dos árboles de *Tabebuia rosea* (Bertol.) Bertero ex A.DC. (urapo) con la fin de obtener permiso para su tala. Al inspeccionar los ejemplares arbóreos se encontró que estaban completamente secos, por lo cual su tala y reposición de los individuos era la única opción (ver imagen 41).

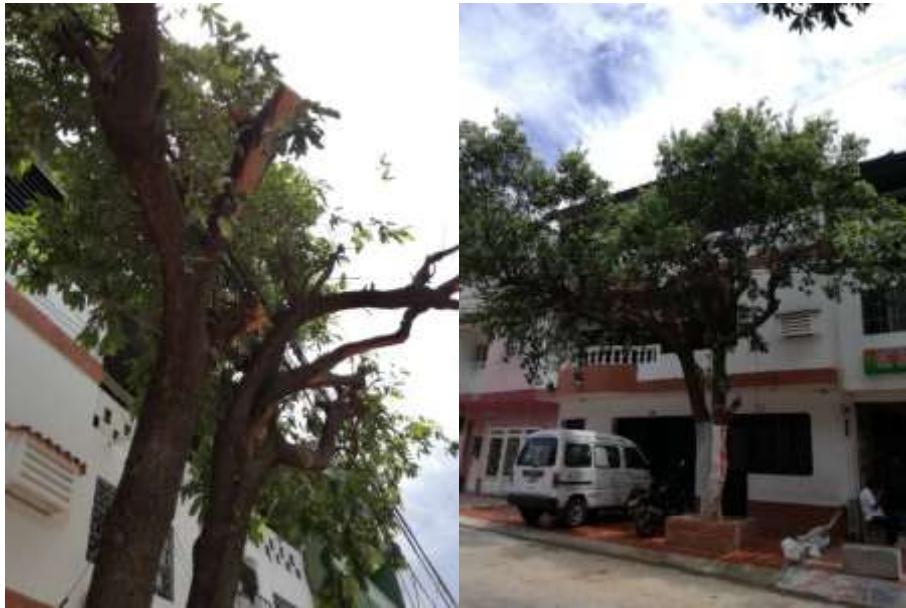
**Imagen 45. Árbol de *Licania tomentosa* (Benth.) Fritsch. (oití), autorizado para tala**

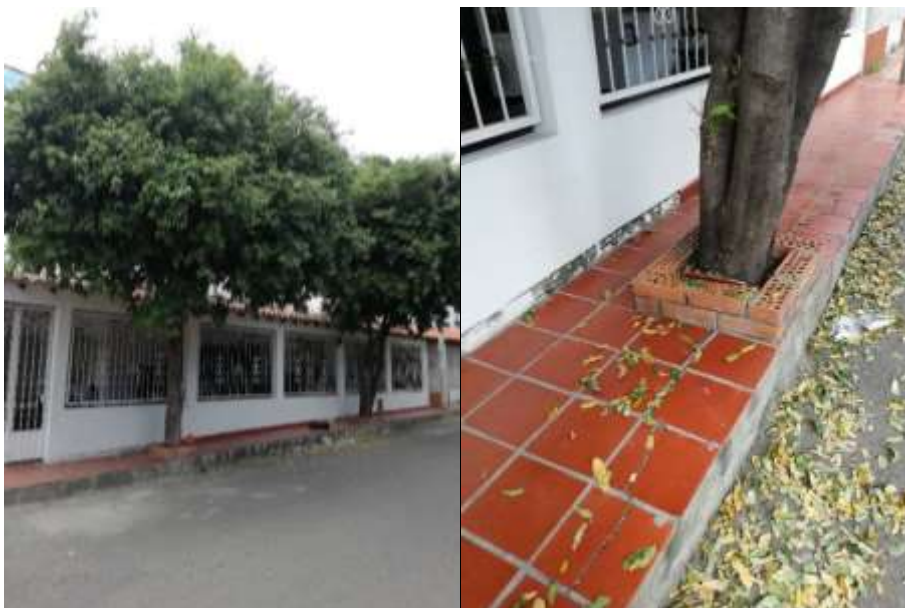
Rad. No. 6864 **María Estefany Niño Torres** presentó ante CORPONOR la documentación correspondiente para solicitar permiso de tala para cuatro árboles de *Araucaria heterophylla* (Salisb.) Franco (araucaria). Siguiendo el proceso de atención al requerimiento se efectuó la visita al lugar, en donde se pudo constatar la presencia de los cuatro individuos arbóreos, los cuales se encontraban en buen estado fitosanitario, con una altura aprox. superior a los 14 metros, y sin ningún riesgo de caída (ver imagen 47), por lo cual se tomó la decisión de no autorizar el permiso para la tala de los árboles, ya que las consideraciones expuestas por la titular de la solicitud donde señalaba la alta probabilidad de caída de rayos sobre el lugar debido a que las araucarias por su altura cumplían la función de pararrayos, no justificaban el apeo de los individuos.

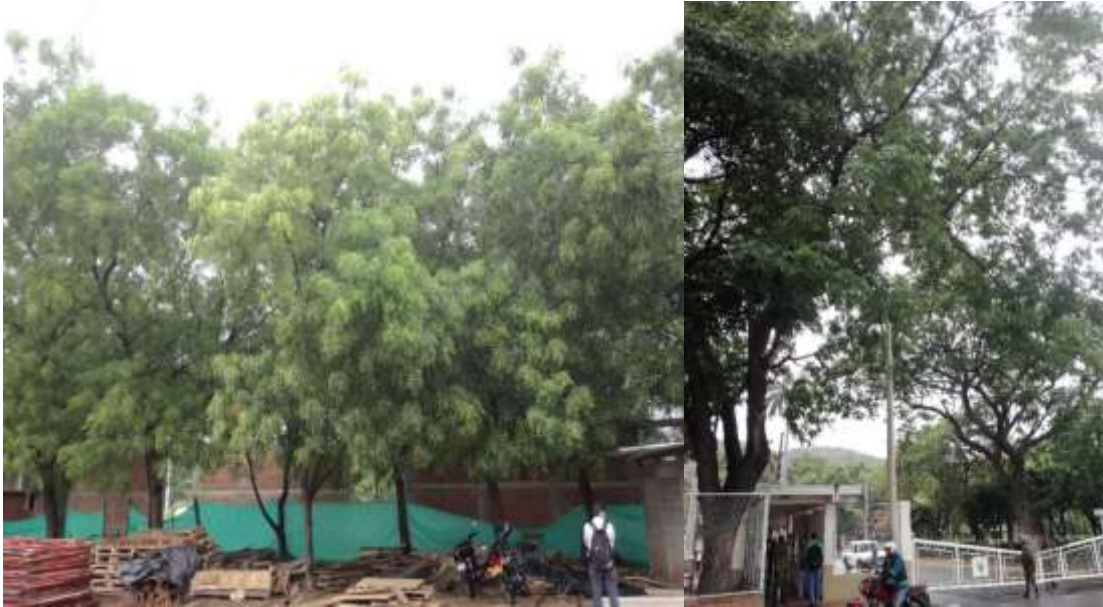
El estado fitosanitario de los árboles era bueno, sin evidencia alguna de agresiones y/o daos mecánicos, además no se encontraron daños en las infraestructuras próximas a estos (ver imagen 51). Una vez constatada la información suministrada por la administración de la universidad, se consideró viable y necesaria la realización de poda a los árboles referidos anteriormente.

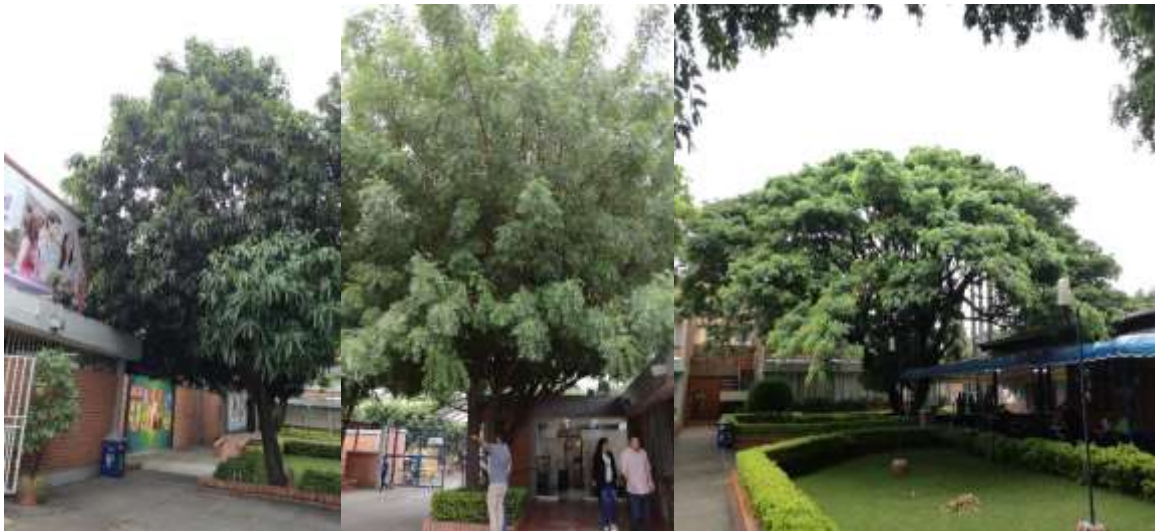
Rad. No. 7077 **Yamile Pacheco Laguado**, presento la documentación correspondiente para el permiso forestal de árboles aislados, para la poda de un árbol de Oití. Realizada la visita se constató lo siguiente: La presencia de un árbol de la especie *Licania tomentosa* (Benth.) Fritsch. (oití), de porte alto, altura superior a los 10 metros, bifurcado, con sistema de ramificación simpodial abundante y frondosa, parte de la cual se extendía sobre el techo de la vivienda, el tendido eléctrico de la zona transcurría por entre la ramificación del árbol (ver imagen 52). Teniendo en cuenta las anteriores consideraciones se infirió conveniente otorgar permiso para la poda del árbol, con el fin de realizar podas de direccionamiento lateral en forma de “V” para despejar las redes de energía.

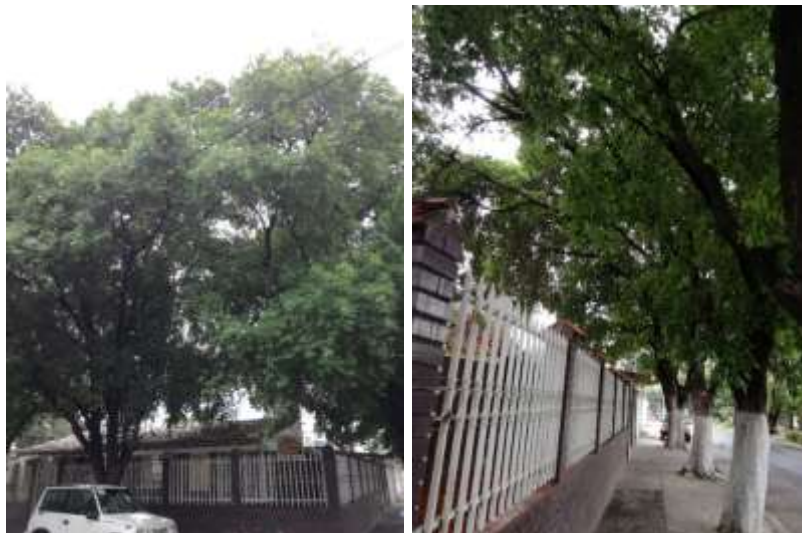
Rad. No. 7187 **Gerson Suarez Contreras**, requirió de CORPONOR la realización de una visita técnica, con el fin de inspeccionar dos árboles de *Ficus benjamina* L. (ficus), para obtener permiso para efectuar la tala de estos, con el fin de adelantar la adecuación de las obras de infraestructura que estaba llevando a cabo en su propiedad. Atendiendo a tal solicitud, se realizó la inspección de los árboles, los cuales para el momento se encontraban en buen estado fitosanitario, sin evidencia de podas, y cuyo sistema radicular se encontraba expuesto debido a la erosión del suelo desprotegido y había ocasionado la ruptura y levantamiento de los sardineles.

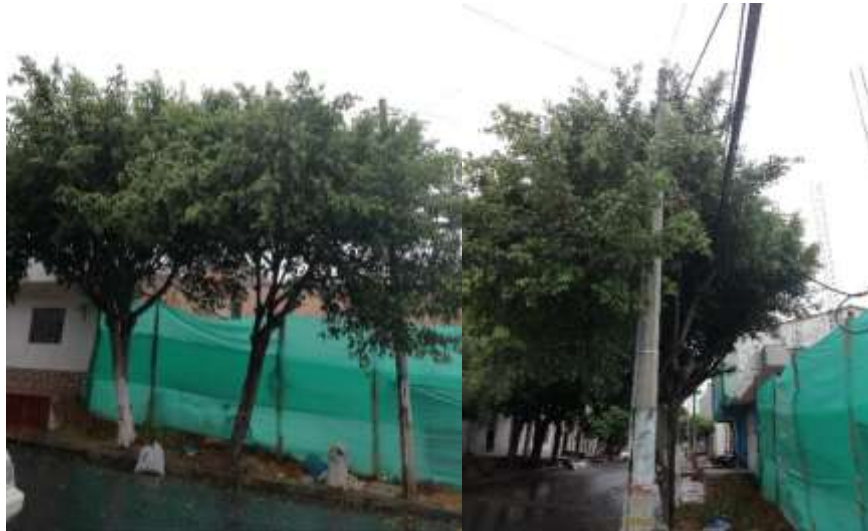
Rad. No. 7432 **Crisanto León Báez**, presento La documentación correspondiente para permisos forestales de árboles aislados, para la tala de un árbol de *Licania tomentosa* (Benth.) Fritsch. (oití), el cual debido a la falta de manejo silvicultural, había alcanzado un tamaño exagerado teniendo en cuenta el sitio donde estaba establecido, y por ende había ocasionado el levantamiento del andén en el cual se encontraba plantado, así como también la ruptura de paredes de la vivienda adyacente (ver imagen 56). La realización de podas de mantenimiento en reducción de altura y poda radicular, no sería suficiente para frenar los daños causados por el

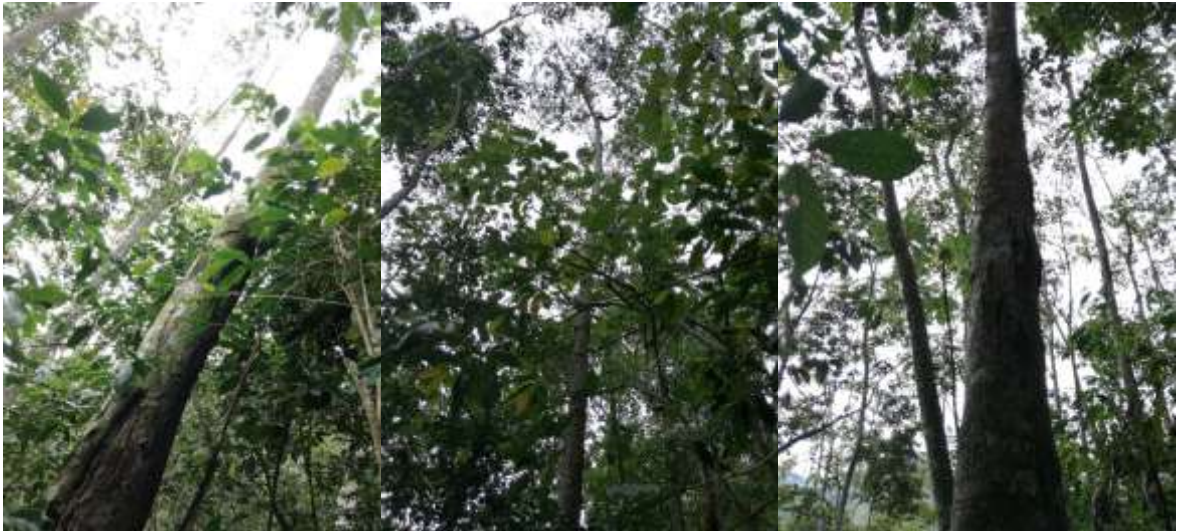
Rad. No. 7878 **Conjunto Cerrado VALPARAISO Suite**, presento la documentación correspondiente para permisos forestales de árboles aislados para la tala de un árbol de *Ficus benjamina* L. (ficus) y un árbol de *Aziderachta indica* A.Juss. (neem), debido a los daños ocasionados en las viviendas junto a las cuales se encontraban plantados. Atendiendo a la solicitud, se realizó la respectiva visita en la cual se comprobó la existencia de los árboles referidos. El árbol de ficus, se encontraba muy próximo a la vivienda adyacente, parte de su ramaje se extendía junto al techo de la edificación, y el sitio donde se estableció, era insuficiente para el gran desarrollo del árbol. El sistema radicular del árbol de Neem había ocasionado ruptura y levantamiento de pisos, y considerándose de una especie tan agresiva por

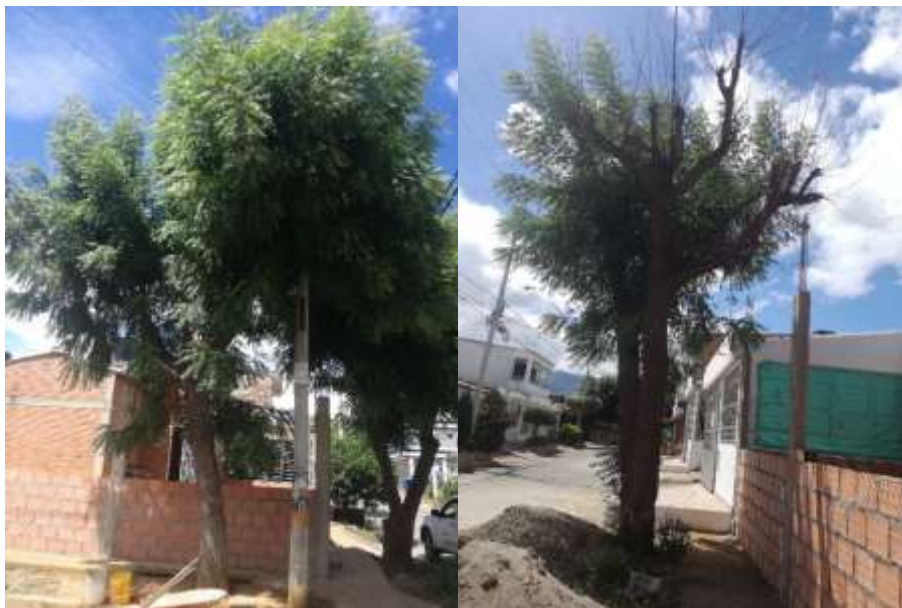
**Imagen 59. Árboles de *Azadirachta indica* A.Juss. (neem) autorizados para tala**

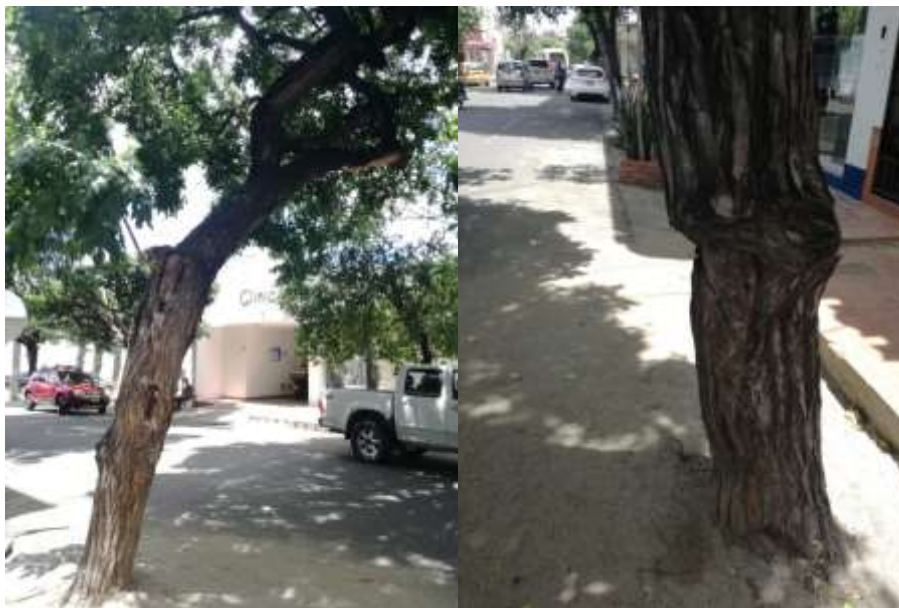
**Imagen 60. Árbol ubicado en espacio público autorizado para tala**

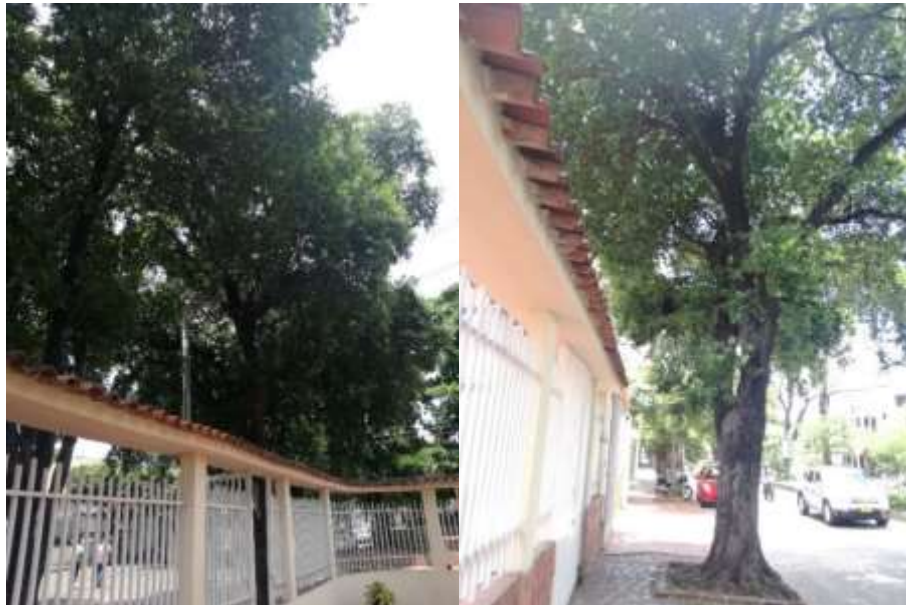
**Imagen 61. Árboles de *Licania tomentosa* (Benth.) Fritsch. (oití), autorizados para poda**

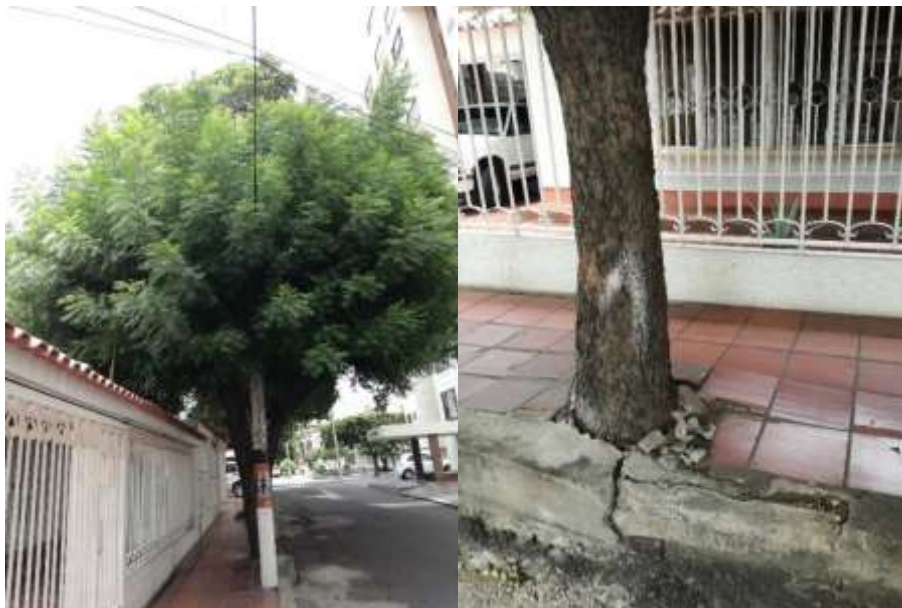
**Imagen 63. Árbol de *Azadirachta indica* A.Juss. (neem), autorizado para tala**

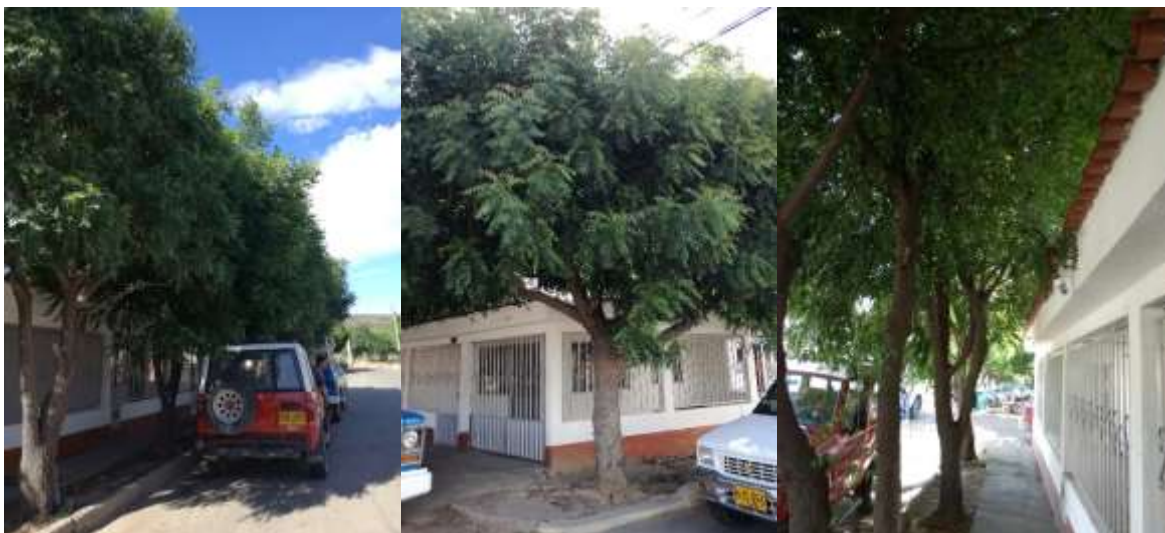
**Imagen 64. Árboles de *Azadirachta indica* A.Juss. (neem), autorizados para poda**

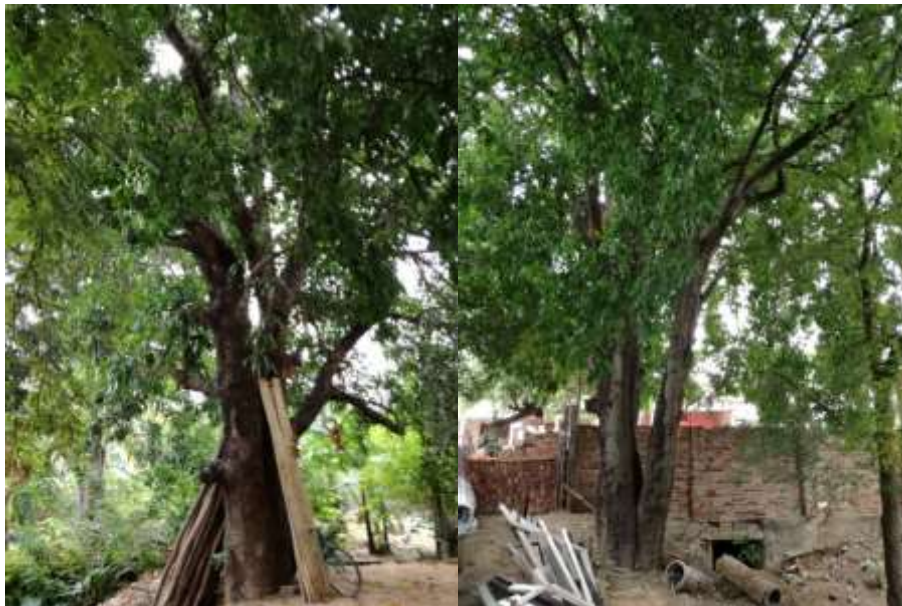
Rad. No. 9076 **Unión Temporal Ragonvalia – Chinacota**. El día martes 25 de julio, se realizó la visita técnica correspondiente a la evaluación de la tala de 100 árboles (urapán, ciprés, casuarina, uvo, mamón, entre otros). La finalidad de esta tala respondía a la necesidad de eliminar dichos árboles con el fin de ampliar la Vía Ragonvalia-Chinacota en el trayecto de un kilómetro de longitud desde el punto Pr0+000 al Pr1+000. Los especímenes arbóreos presentaban las características dasométricas óptimas para su aprovechamiento. Sin embargo, de acuerdo a lo observado, los productos obtenidos correspondían principalmente a postes de cerca así como también leña, los cuales serían utilizados principalmente por los propietarios de las fincas donde se ubican los individuos forestales (ver imagen 70).

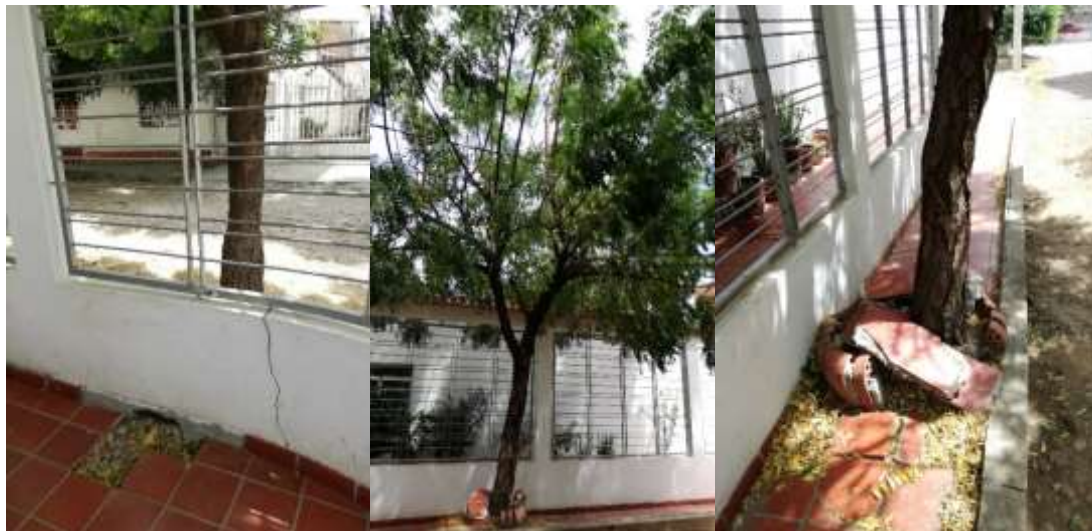
**Imagen 73. Árboles de *Azadirachta indica* A.Juss. (neem) autorizados para tala**

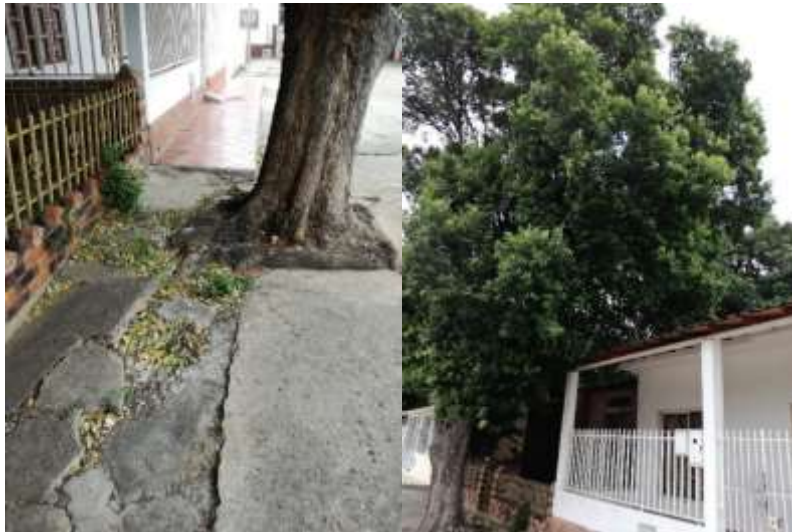
Rad. No. 9677 **Museo Casa Natal General Santander** solicitó ante la Corporación la realización de una visita para evaluar el permiso de poda de árboles aislados para un árbol de *Ficus microcarpa* L.f. (laurel hindú), dos árboles de *Tamarindus indica* L. (tamarindo) y cuatro árboles de *Mangifera indica* L. (mango) de altura aproximada 10 m cada uno. La presencia de un árbol de laurel hindú, con un tallo principal y tres secundarios (resultado de la reproducción asexual por acodo aéreo), es un árbol de gran edad, con daños por podredumbre en su tallo principal debido a podas no

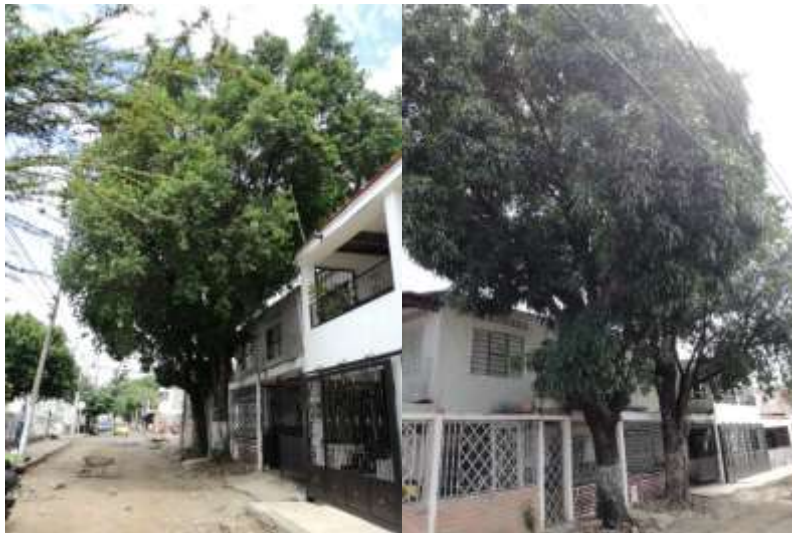
Su estado fitosanitario era bueno, no se encontró evidencia de daños mecánicos recientes tampoco de algún tipo de podas. Eran árboles sin ningún tipo de manejo

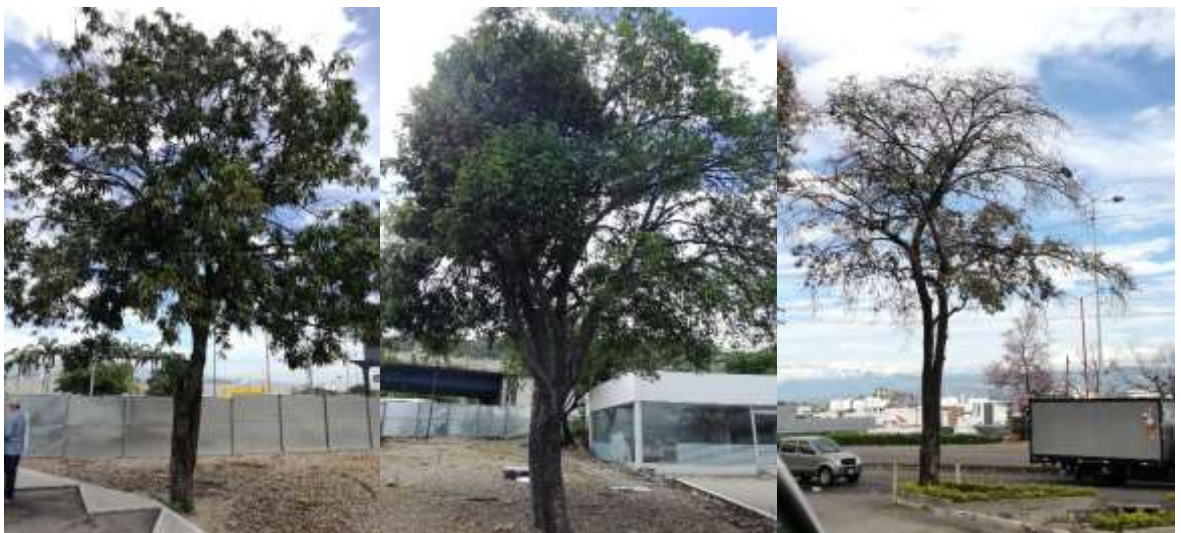
Rad. No. 10938 **Francisco A. Merchán Velasco** presentó la documentación correspondiente para permiso forestal de árboles aislados solicitando autorización para la tala de un árbol de *Eucalyptus grandis* W.Hill (eucalipto). Se realizó la respectiva visita donde se pudo constatar la presencia de un árbol de Eucalipto de porte alto, altura superior a los 15 metros, DAP aproximado de 70 Cm, de fuste recto con bifurcaciones a partir de los 3 metros de altura, con presencia de muñones afectados por gomosis debido a podas realizar en el pasado sin la aplicación de ningún cicatrizante lo cual facilito el ingreso de patógenos.

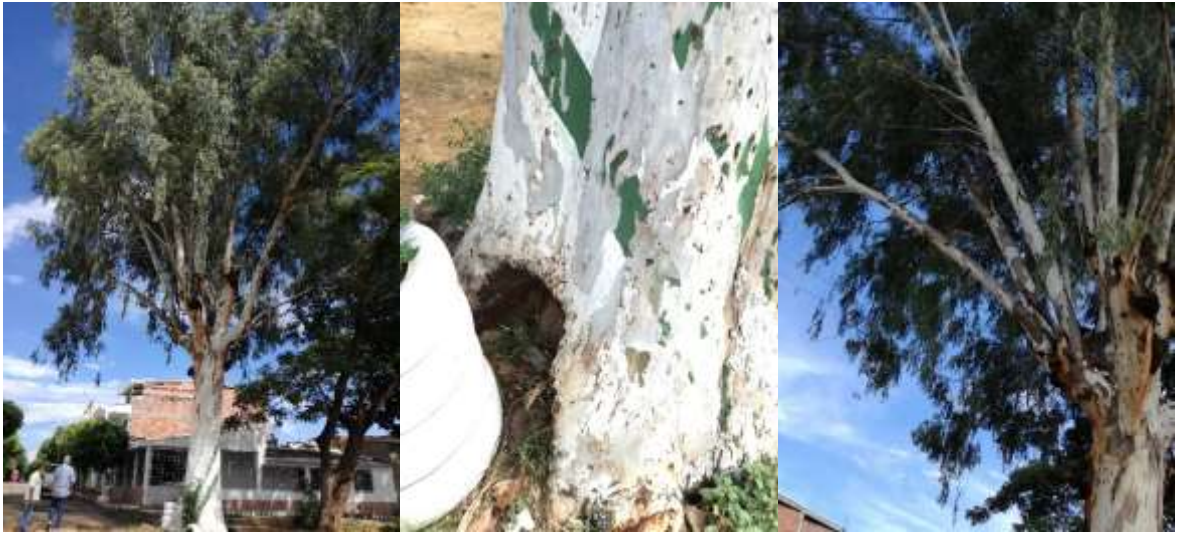
Rad. No. 11389. **Luis Olmedo Esteban López** solicitó permiso ante la Corporación para ejecutar la tala de tres árboles de *Azadirachta indica* A.Juss. (neem) los cuales obstaculizaban la construcción de un muro que encerrara la cancha de fútbol de salón del sector “Los Acacios”, realizada la visita de evaluación ocular se constató la presencia de tres árboles de Neem de porte bajo, altura aproximada de 3 metros, fuste recto, ramificación monopodial, ubicados junto a la cancha de fútbol de salón del parque Los Acacios, en la cual se adelantaban obras de encerramiento, encontrándose que los especímenes interferían en la adecuación de la cerca (Ver imagen 82).

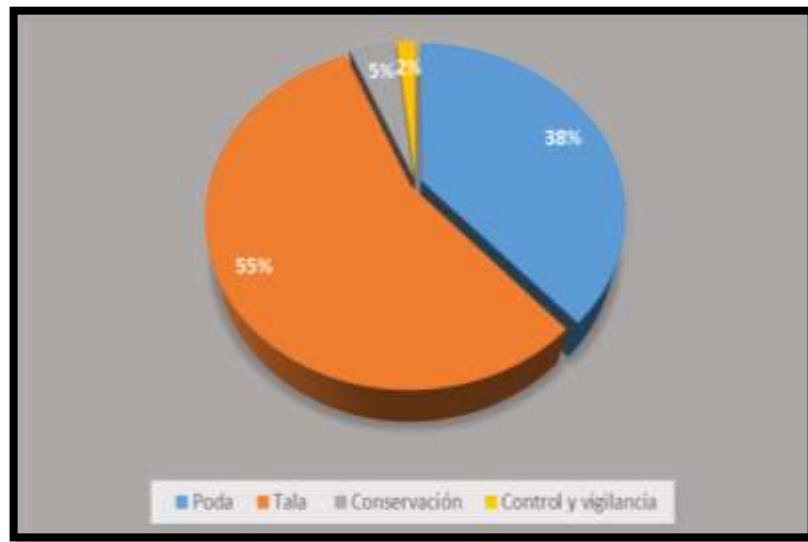
Las especies con mayor cantidad de solicitudes para la realización de talas en espacio urbano fueron el *Azadirachta indica* L. (neem) y el *Licania tomentosa* (Benth.) Fritsch. (oití), respectivamente, siendo el principal motivo de la solicitud los daños en infraestructuras por la agresividad del sistema radicular de la primera especie mencionada, aunque es el mismo motivo para la segunda, esta corresponde a especímenes arbóreos que han alcanzado tamaños desproporcionados para el sitio donde se ubican, en su totalidad andenes y sardineles.

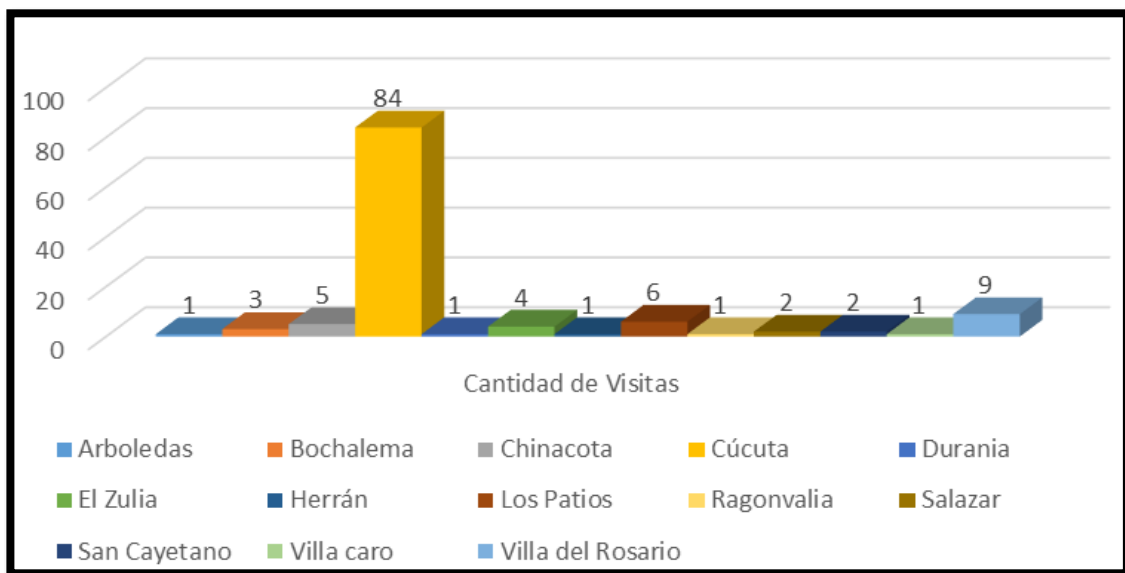
**Figura 23. Visitas realizadas en respuesta a las solicitudes de permisos de tala y/o poda en el periodo 04/04/2017 al 04/10/2017**

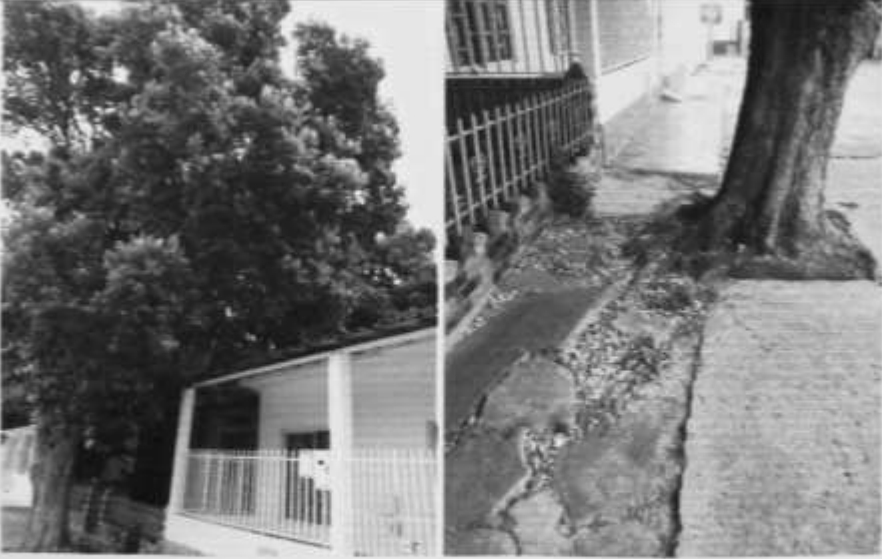
<b>REGISTRO FOTOGRAFICO</b>
