Auxiliar de Ingeniero Residente de Obra con la División de Planta Física de la Universidad Industrial de Santander en el Proyecto “Torre Docente Hospitalaria de la Facultad UIS”,
Componente Arquitectónico y Redes Hidráulicas.

Trabajo de Grado para Optar al Título de Ingeniería Civil

Universidad Industrial de Santander

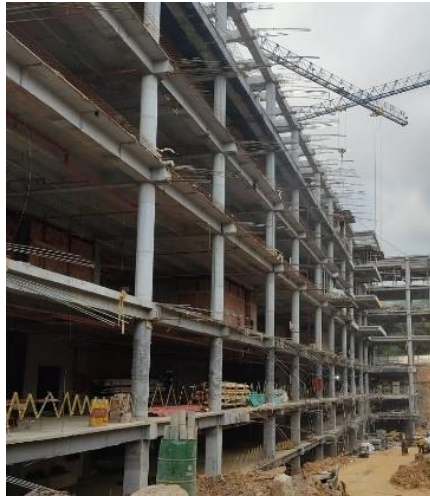
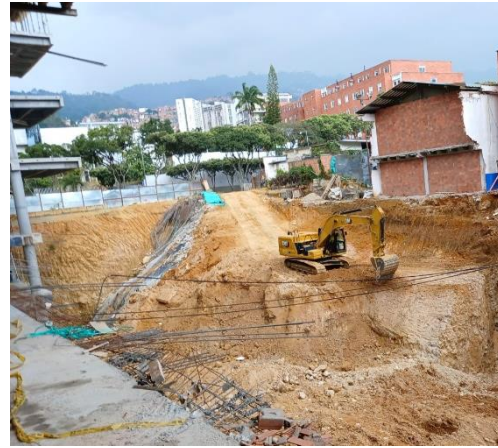
Figura 6.

Nota. En la figura 6(a) se evidencia el estado de la obra al momento de iniciar la práctica empresarial, la estructura de la primera fase en proceso de finalización. La figura 6(b) se ilustra el movimiento de tierras de la segunda fase. Autorizado por División Planta Física UIS.

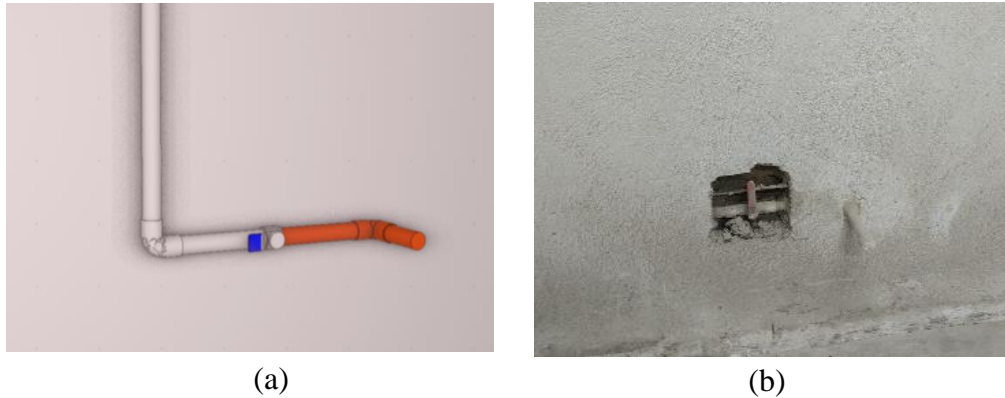
Punto hidráulico en sótano instalado con diseño antiguo.

Nota. En la figura 11(a) se ilustra el diseño del punto hidráulico en 3D de una versión anterior (sin cámara de aire) señalada en color rojo y junto a esta la figura 11(b) donde se muestra el punto hidráulico instalado en obra. Autorizado por División Planta Física UIS.

Se realizó actualización de la red hidráulica, incluyendo cámaras de aire en todos los pisos. Debido a que los puntos hidráulicos fueron instalados con una versión anterior de planos, se hizo constante aviso al ingeniero residente de obra para llevar a cabo la modificación. Se abrieron nuevamente regatas en muros y se ajustaron los puntos hidráulicos a las nuevas especificaciones en planos de diseño (Figura 12) para garantizar la funcionalidad de la red en sótano 1 y 2.

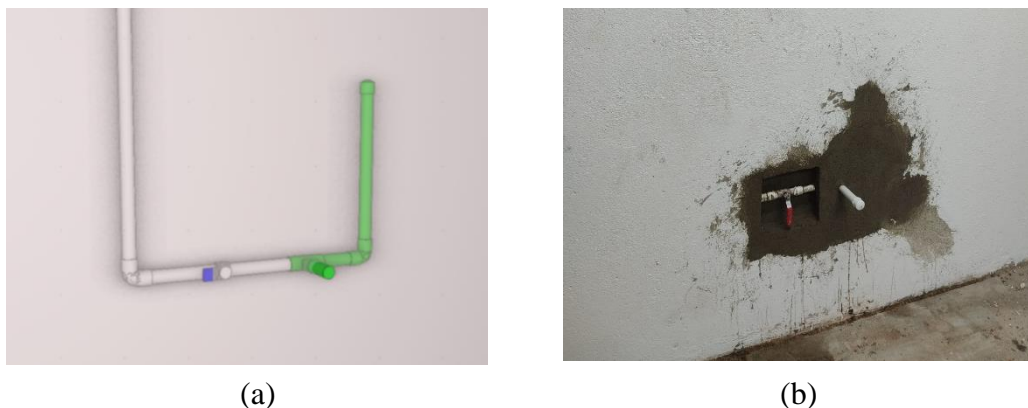
Punto hidráulico en sótano instalado con diseño actualizado.

Nota. En la figura 12(a) se ilustra el diseño del punto hidráulico en 3D de la versión actualizada (con cámara de aire) señalada en color verde y junto a esta en la figura 12(b) se muestra el punto hidráulico ajustado en obra con la modificación de diseño correspondiente. Autorizado por División Planta Física UIS.

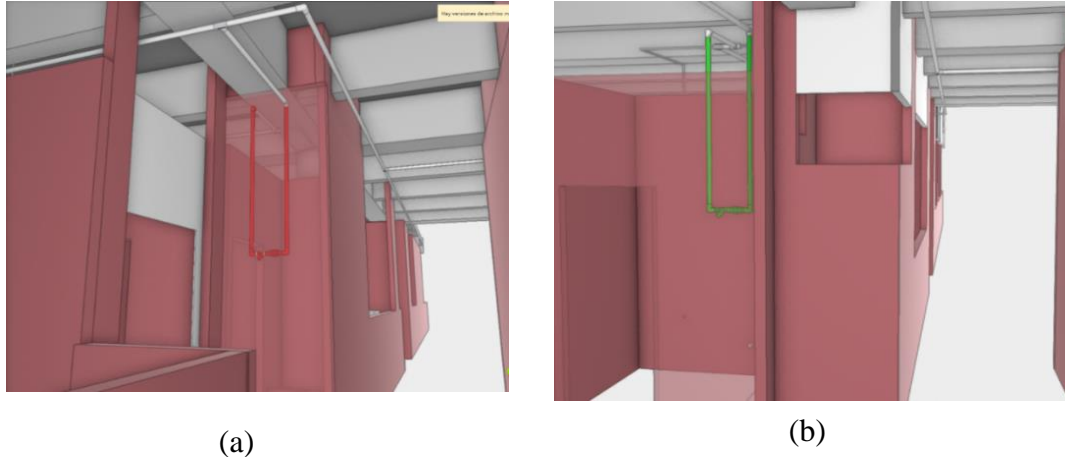
Modelo en ©Trimble Connect de tubería hidráulica embebida (Piso 3).

Un ejemplo de actividades pendientes que perduraron durante el transcurso de la práctica empresarial e identificados en las visitas a obra fue la reubicación de tubería y válvula de corte con diámetro de (1 1/4") en piso 3, la cual fue instalada inicialmente como se muestra en la figura 15(a). Debido a conciliación arquitectónica se actualiza vano de ventana en el muro en mampostería H10 donde se encontraba la tubería y válvula, lo que hace que fuera necesario cambiar el trayecto de tubería, realizando desmonte y reubicación en el muro más cercano como se muestra en la figura 15(b).

Nota. En la figura 15(a) se muestra tubería hidráulica con válvula de corte en color rojo ubicada en muro de mampostería H10 (versión antigua de modelo) y la figura 15(b) muestra el cambio de ubicación de la tubería con válvula de corte en color verde por actualización arquitectónica al muro de al lado. Autorizado por División Planta Física UIS.

Al depender esta actividad de la demolición del muro para abrir el vano de ventana, se apoyó al ingeniero residente de obra haciendo constante aviso de las actualizaciones por realizar. Sin embargo, no se logró coordinar la realización de estos cambios debido a que el personal se encontraba realizando actividades en otros pisos por lo tanto durante el transcurso de la práctica empresarial no se evidenció ejecución de este pendiente constructivo en las disciplinas de arquitectura y red hidráulica (Figura 16) sin embargo el ingeniero residente informó a supervisión UIS e interventoría que se corregirá según modelo.

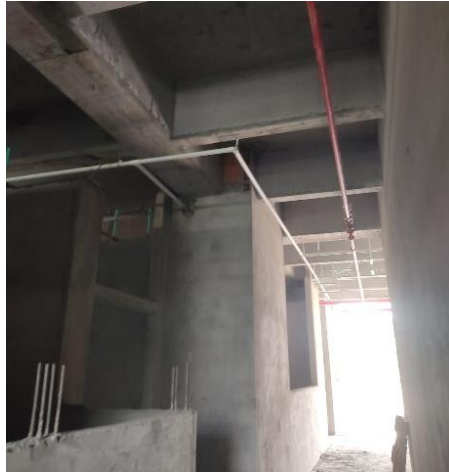
Pendiente constructivo red hidráulica en obra.

Nota. En la figura se muestra actividades pendientes de demolición y reubicación de tubería hidráulica Autorizado por División Planta Física UIS.

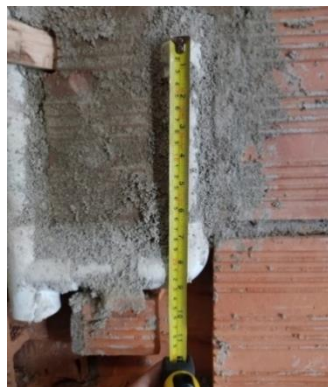
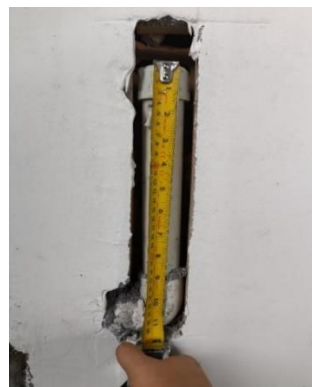
Cámaras de aire instaladas en obra

El último ejemplo a exponer es el no cumplimiento de las medidas de diseño para cámaras de aire como se mostró en el apartado 4.3.1.1.2 (Figura 10), no se garantizó la altura estipulada de 30 [cm] para la cámara de aire instalada en puntos hidráulicos de baños en el segundo piso, donde se encontraba de 20 [cm] (Figura 17(a)). Se realizó recorrido en obra y se identificó el error donde se realizó el debido protocolo de informar al tutor y bajo su autorización se informó al ingeniero residente de obra e ingenieros interventores con el fin de realizar el cambio y garantizar que se cumplan las especificaciones técnicas de diseño según planos (Figura 17(b)).

Nota. La figura 17(a) ilustra cámara de aire con longitud de 20 [cm] y la figura 17(b) ilustra cámara de aire nuevamente instalada acorde a la medida de diseño de 30 [cm]. Autorizado por División Planta Física UIS.

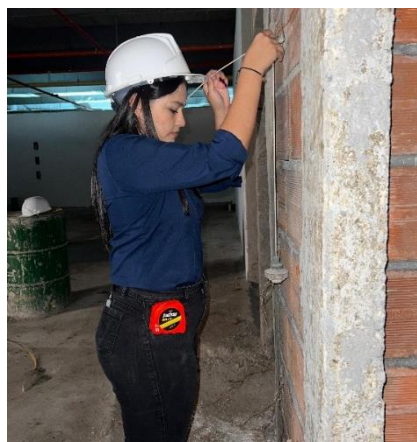
Revisión de verticalidad en muros.

Se revisó la verticalidad del muro (plomada) (Figura 19) y se verificó que la junta entre ladrillos en promedio fuera de 1.5 – 2 [cm] dadas en las especificaciones técnicas del proyecto (División Planta Física UIS, 2023) para muros en proceso de ejecución o ya construidos.

Nota. En la figura se muestra revisión de verticalidad con la plomada para muros en bloque de arcilla. Autorizado por División Planta Física UIS.

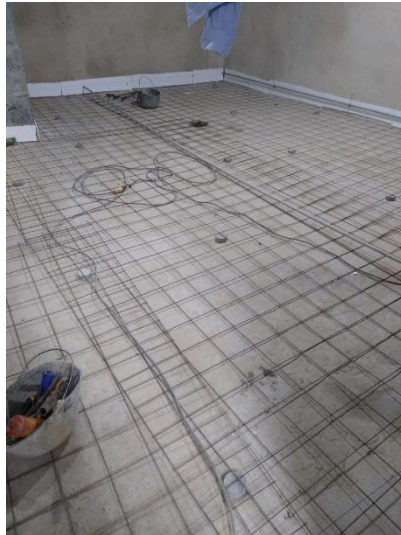
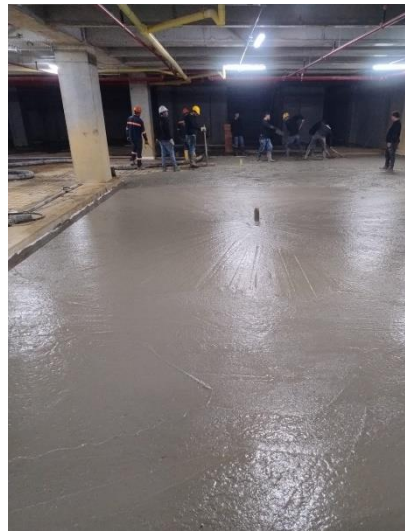
Acompañamiento ejecución piso concreto endurecido y pulido.

El practicante no contaba con información acerca del refuerzo de estos pisos en esos momentos, pero hizo acompañamiento junto a interventoría durante el proceso constructivo como parte de aprendizaje. De igual forma se identificaron andenes y bordillos pendientes por construir.

Nota. En las figuras se muestra en ejecución la actividad de pisos en concreto endurecido y pulido, para cuartos técnicos figura 21(a) y para parqueaderos 21(b) Autorizado por División Planta Física UIS.

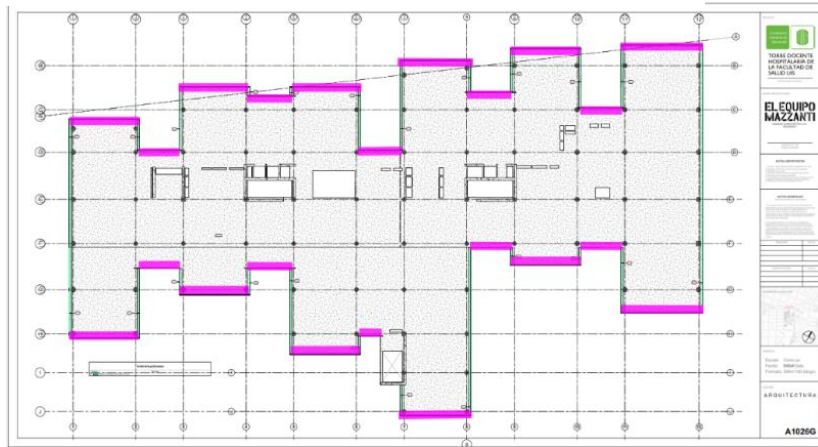
Plano planta para bordillos (Piso 3 y Piso 5).

Nota. En la figura se ilustra en rosado ubicación de bordillos de fachada norte (Avenida Quebrada seca) y sur (Edificio Roberto Serpa) para tercer y quinto piso. Autorizado por División Planta Física UIS.

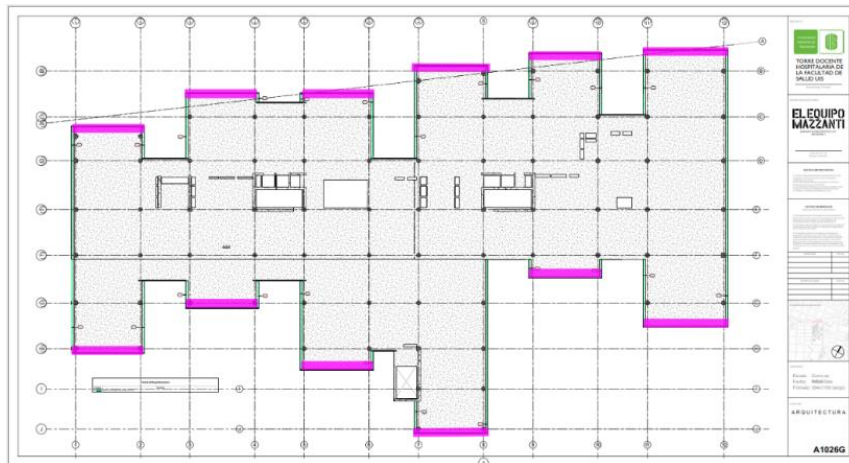
Plano planta para bordillos (Piso 4).

Nota. En la figura se ilustra en rosado ubicación de bordillos de fachada norte (Avenida Quebrada seca) y sur (Edificio Roberto Serpa) para cuarto piso. Autorizado por División Planta Física UIS.

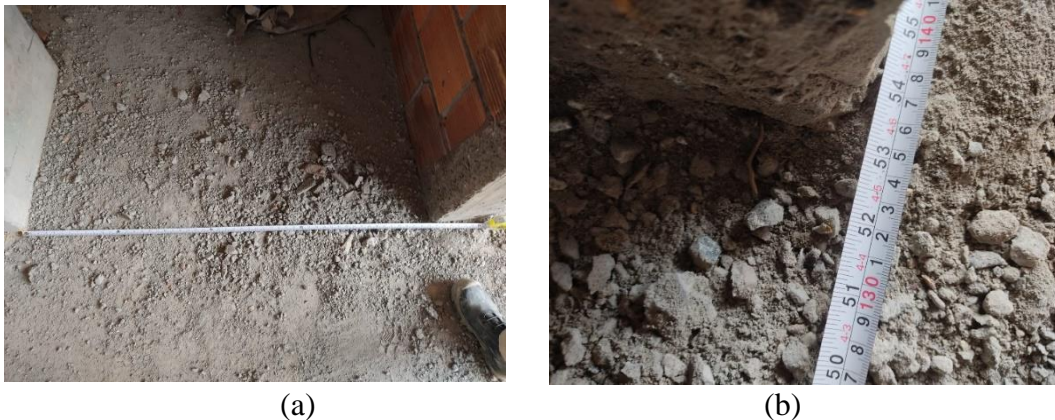
Chequeo de distancias en obra (Muro mampostería H10).

Nota. En la figura 25(a) se muestra chequeo de medidas en obra desde la columna al muro de mampostería H10 y 25(b) se muestra distancia detallada de los 1.35 [m] desde la columna. Autorizado por División Planta Física UIS.

Identificada la diferencia de medidas se informó al ingeniero residente de obra con la autorización del tutor para que tuviera conocimiento de lo sucedido, aunque se garantizaron las dimensiones mínimas efectivas de la puerta a lo ancho de 70 [cm] para salidas de emergencia (Asociación Colombiana de Ingeniería Sísmica, 2010) se prosiguió a demoler y construir el muro nuevamente ya que se reducía el área disponible para el cuarto de basuras según diseño arquitectónico (Figura 26).

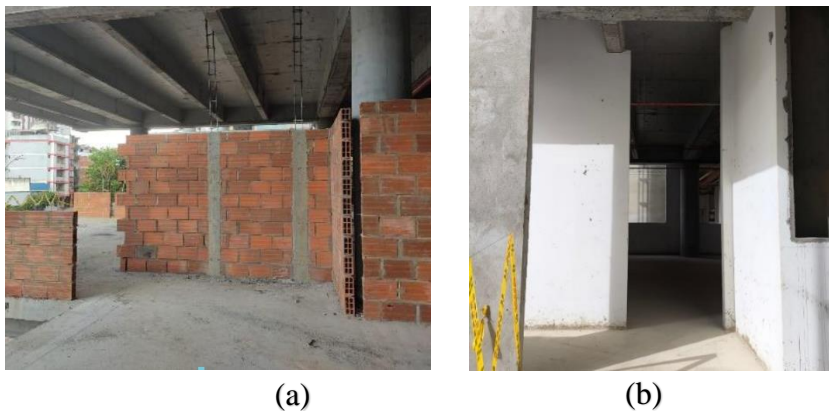
Ubicación de vano de puerta Laboratorio Electro fototerapia en obra (Piso 3).

Nota. En la figura 28(a) se muestra que inicialmente no se dejó el vano de la puerta en obra para acceso al laboratorio y en la figura 28(b) se muestra vano de puerta abierto en obra. Autorizado por División Planta Física UIS.
