**PRÁCTICA EMPRESARIAL COMO AUXILIAR DE INGENIERÍA EN PAVIANDI
S.A. (CONSORCIO CIUDADELA 2013) EN
EL MEJORAMIENTO DE LAS VÍAS PARA EL SISTEMA INTEGRADO DE
TRANSPORTE MASIVO (METROLINEA)**

**UNIVERSIDAD INDUSTRIAL DE SANTANDER
FACULTAD DE INGENIERIAS FISICOMECANICAS
ESCUELA DE INGENIERIA CIVIL
BUCARAMANGA**

**TRABAJO DE GRADO PARA OPTAR AL TÍTULO DE
INGENIERO CIVIL**

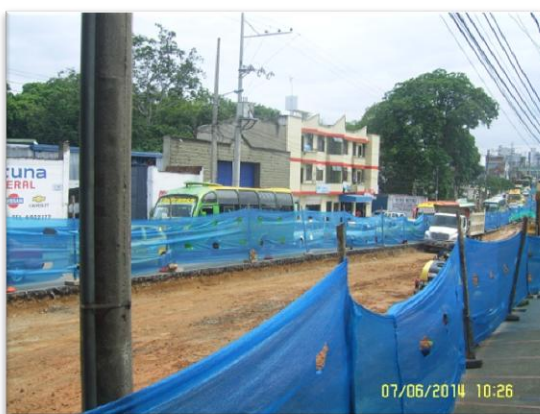
Figura 9. Semana N° 1

Semana No.1: Se realizó la intervención en la calzada oriental de la carrera 17 entre la avenida samanes y la calle 53 consistente en el reemplazo de la base granular, nivelación de pozos y aplicación de las 2 primeras capas de pavimento

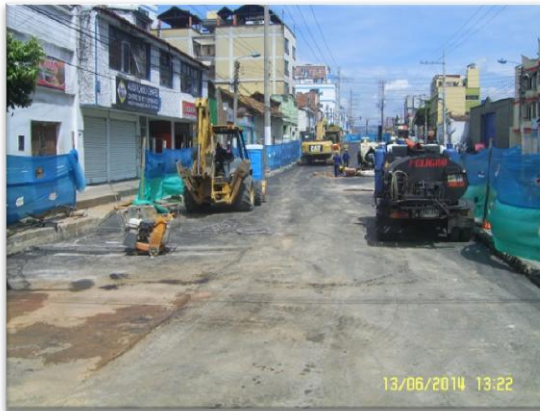
Figura 10. Semana N° 2

Semana No.2: Se realizó la intervención en la calzada oriental de la carrera 17 entre calles 52 a 55 consistente en el reemplazo de la base granular, nivelación de pozos y aplicación de las 2 primeras capas de pavimento

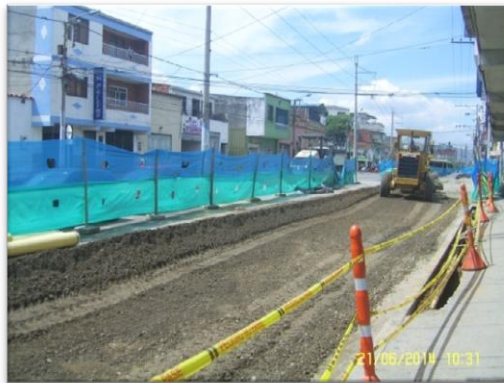
Figura 11. Semana N° 3

Semana No.3: Se realizó la intervención en la calzada occidental de la carrera 17 entre la avenida samanes y la calle 55 junto a la bocacalle de la carrera 17 con calle 55 oriental consistente en el retiro de la carpeta asfáltica, material granular y tratamiento de tuberías subterráneas

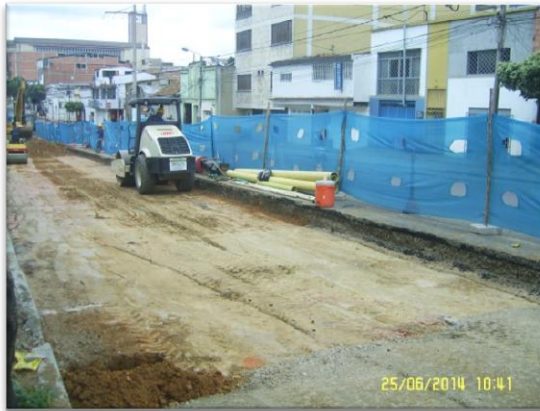
Figura 12. Semana N° 4

Semana No.4: Se realizó la intervención en la calzada occidental de la carrera 17 entre la avenida samanes y la calle 53 junto a la bocacalle de la carrera 17 con calle 55 occidental consistente en el reemplazo del material granular existente

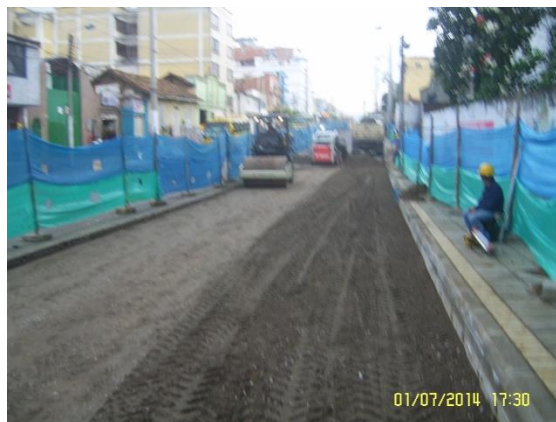
Figura 13. Semana N° 5

Semana No.5: Se realizó la intervención en la calzada occidental de la carrera 17 entre la avenida samanes y la calle 53 consistente en el tratamiento del material granular nuevo y aplicación de las 2 primeras capas de pavimento

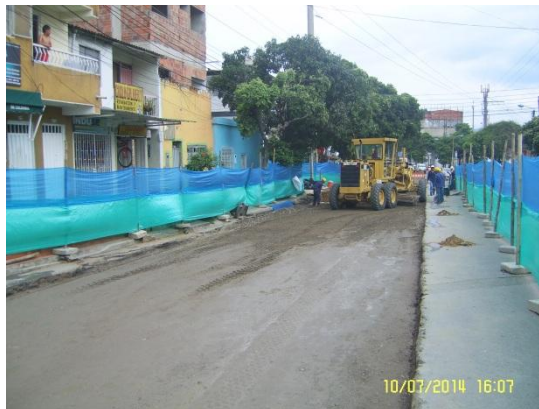
Figura 14. Semana N° 6

Semana No.6: Se realizó la intervención en la calzada oriental de la carrera 17 entre la avenida samanes y la calle 58 consistente en el retiro de la carpeta asfáltica y material granular existente así como nivelación de pozos

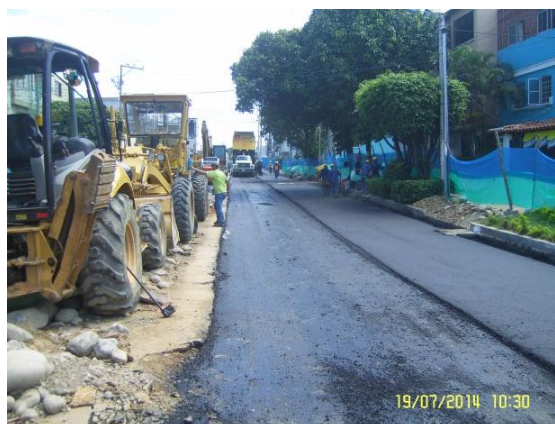
Figura 15. Semana N° 7

Semana No.7: Se realizó la intervención en la calzada oriental de la carrera 17 entre la calle 58 y la diagonal 16 consistente en mejoramiento de la subrasante, reemplazo de material granular, tratamiento de tuberías y aplicación de las 2 primeras capas de pavimento

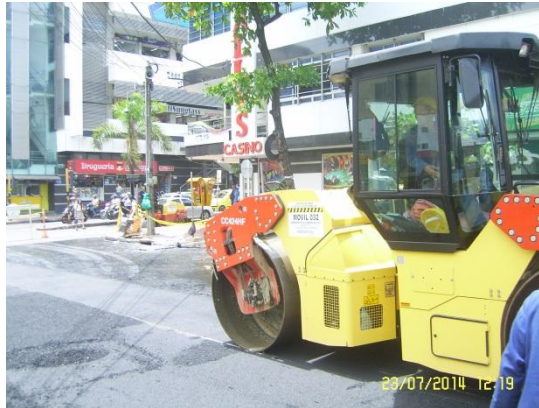
Figura 16. Semana N° 8

Semana No.8: Se realizó la intervención de las bocacalles de la avenida samanes entre carreras 17A y 17C así como de la carrera 17 entre calles 55 y 51 consistente en la aplicación de la última capa de pavimento

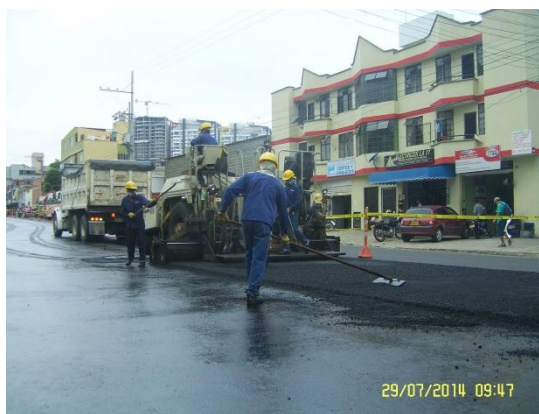
Figura 17. Semana N° 9

Semana No.9: Se realizó la intervención del costado oriental y occidental de la carrera 17 entre calles 51 y la avenida samanes con sus respectivas bocacalles en el costado occidental consistente en la aplicación de la última capa de pavimento

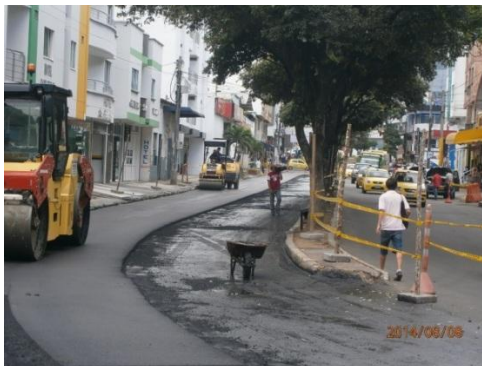
Figura 18. Semana N° 10

Semana No.10: Se realizó la intervención del costado occidental de la carrera 17 entre avenida samanes y diagonal 16 consistente en la aplicación de las 2 primeras capas de pavimento, el costado norte de la avenida samanes entre carreras 21 a 17 consistente en la aplicación de la última capa de pavimento y la carrera 17 entre la calle 61 y la diagonal 16 consistente en el retiro de carpeta asfáltica y material granular existente

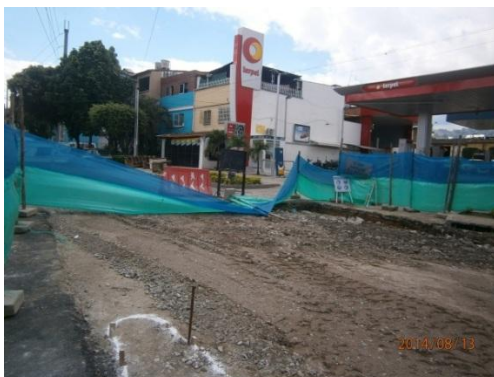
Figura 19. Semana N° 11

Semana No.11: Se realizó la intervención de la carrera 17 entre la calle 61 y la diagonal 16 consistente en mejoramiento de la subrasante, tratamiento de tuberías y reemplazo de material granular

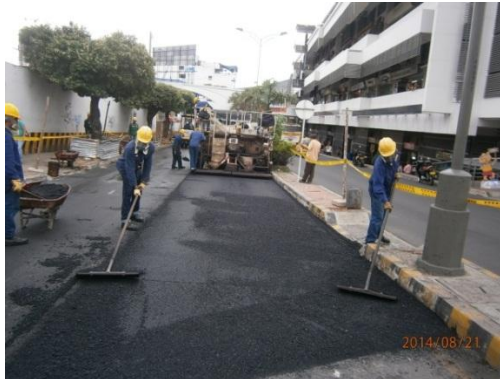
Figura 20. . Semana N° 12

Semana No.12: Se realizó la intervención de la carrera 17 entre la calle 61 y la diagonal 16 consistente en la aplicación de las primeras 2 capas de pavimento así como en el costado sur de la avenida samanes entre carreras 21 a 17 consistente en la aplicación de la última capa de pavimento

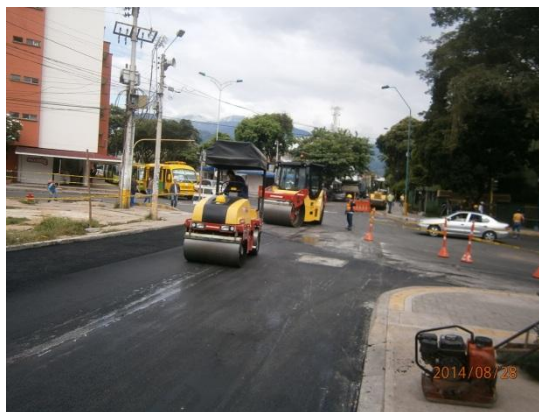
Figura 21. Semana N° 13

Semana No.13: Se realizó la intervención de la avenida samanes con carrera 54A y las bocacalles en la avenida samanes entre carreras 17 y 54A consistente en la aplicación de la última capa de pavimento

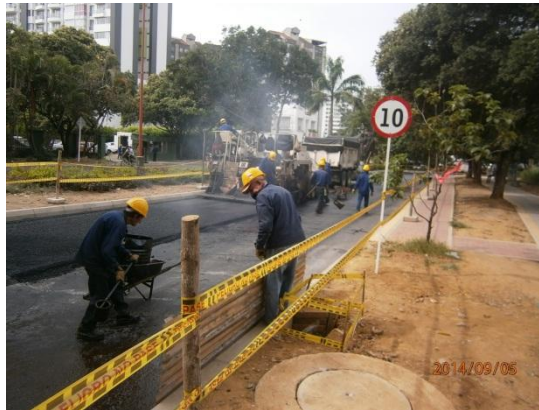
Figura 22. Semana N° 14

Semana No.14: Se realizó la intervención del costado norte de la avenida samanes entre carrera 17 y la carrera 14 consistente en la aplicación de la última capa de pavimento

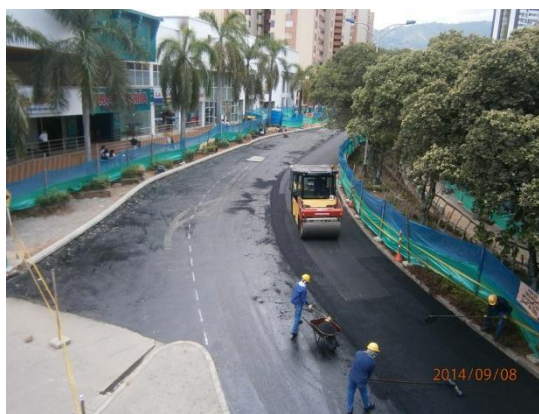
Figura 23. Semana N° 15

Semana No.15: Se realizó la intervención del costado norte de la avenida samanes entre carrera 14 y el sector de Plaza Mayor así como el costado sur de la avenida samanes entre la carrera 14 y el sector de Plaza Mayor consistente en la aplicación de la última capa de pavimento

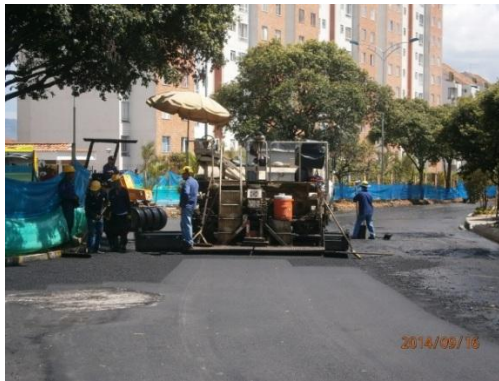
Figura 24. Semana N° 16

Semana No.16: Se realizó la intervención del sector comprendido entre un tramo de la Calle real y el retorno ubicado cerca al puente que conecta el centro comercial Acrópolis con el sector de Plaza Mayor consistente en la aplicación de la última capa de pavimento

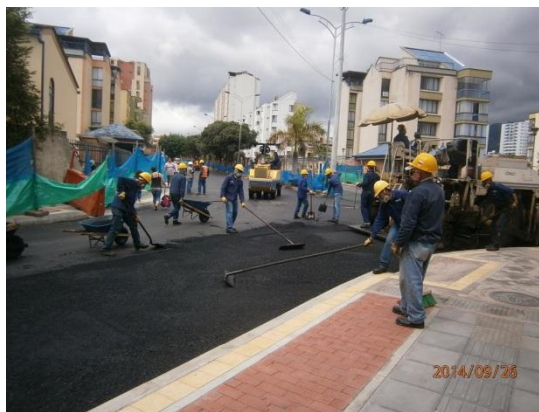
Figura 25. Semana N° 17

Semana No.17: Se realizó la intervención del costado correspondiente a la Diagonal 14 en la urbanización Macaregua consistente en ambas bocacalles así como la aplicación de la última capa de pavimento en un tramo de la Calle Real
