**PRÁCTICA EMPRESARIAL EN LA EMPRESA INGENIERIA, MANTENIMIENTO
Y MEDIO AMBIENTE S.A.S. COMO AUXILIAR DE INGENIERÍA**

Trabajo de Grado para optar al título de Ingeniera Civil

TÍTULO: PRÁCTICA EMPRESARIAL EN LA EMPRESA INGENIERIA, MANTENIMIENTO Y MEDIO AMBIENTE S.A.S. COMO AUXILIAR DE INGENIERÍA*

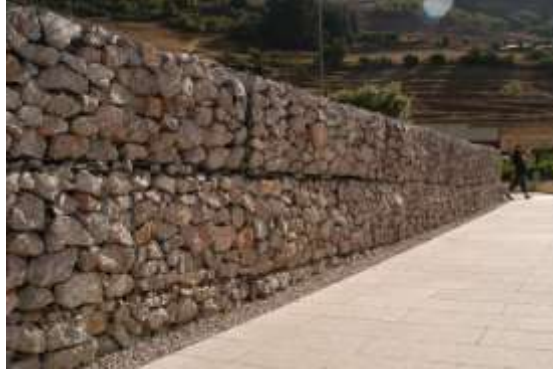
Figura 5. Muro en gaviones

Los gaviones consisten en recipientes normalmente paralelepípedos rellenos de piedras. Los gaviones sirven como estructura de contención por gravedad. La dimensión estandarizada y más utilizada de los gaviones es de 1 x 1 m en sección transversal y una longitud que varía entre 1 a 4 metros, son conocidos como gaviones de cuerpo, existen otros utilizado para la cimentación y se llaman gaviones de base, su altura es de 0,5 m.¹³

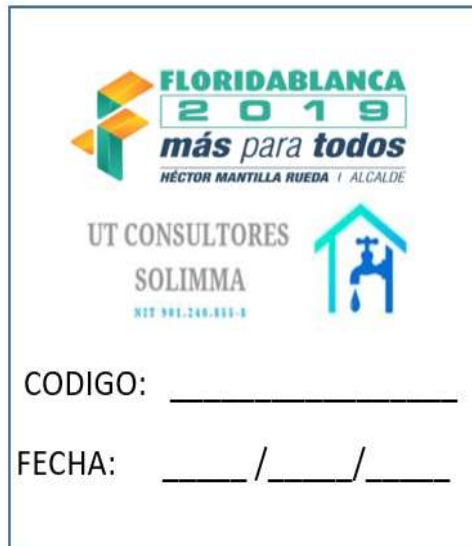
Figura 6. Etiqueta adhesiva para identificar las viviendas encuestadas.

Los anteriores códigos se marcaban en la etiqueta adhesiva (ver **Figura 6.**) que se dejó en cada vivienda para evidenciar que ya había sido encuestada, los últimos

tres dígitos estaban relacionados con el orden en el que se efectuaban las visitas. Es decir, si se empezaba a realizar la visita en el sector de La Hormiga, la primera casa tendría como código: C5V6I19-001.

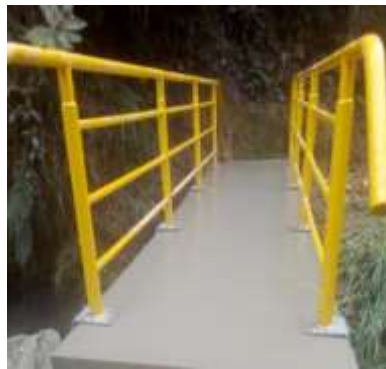
Figura 16. Estado del puente posterior a la intervención

Esta obra genera soluciones de movilidad a los habitantes de la zona ya que el puente está ubicado sobre el curso de una quebrada dificulta el paso, su diseño permite el buen tránsito de peatones y motos.

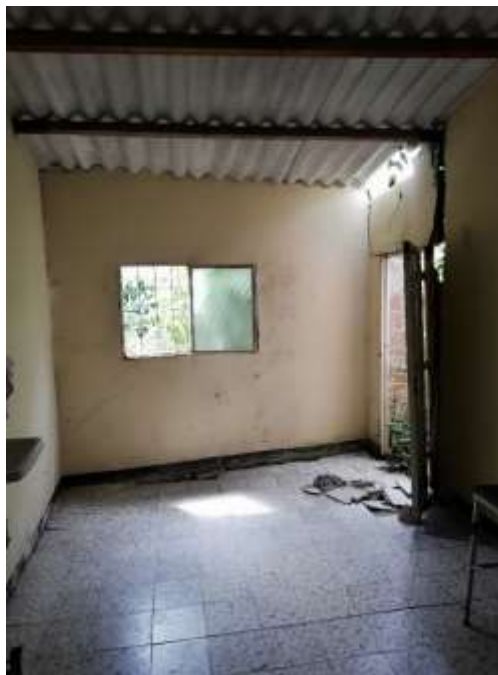
Figura 18. Estado de la zona posterior del centro de salud

Esta obra se realizó en el corregimiento El Pajuil, vereda la Capilla del municipio de Matanza. Este contrato consistía en realizar una estabilización al talud de la parte posterior del centro de salud ya que después de la época de invierno se habían presentado fisuras, fallas y desprendimiento de un sector de los muros. La entidad

contratante realizo los respectivos estudios de suelos para dar una solución efectiva al problema de estabilidad y poder realizar una remodelación al lugar que permita la prestación de servicios de salud a los habitantes de la vereda y los sectores cercanos.
