**PRÁCTICA SOCIAL: APOYO EN LA PLANIFICACIÓN, CONTROL Y
ESTIMACIÓN DE CANTIDADES DE UN PROYECTO DE CONSTRUCCIÓN EN
EL BATALLÓN DE INGENIEROS No. 5 “CR. FRANCISCO JOSÉ DE CALDAS”
COMO AUXILIAR DE INGENIERÍA CIVIL**

**UNIVERSIDAD INDUSTRIAL DE SANTANDER
FACULTAD DE INGENIERIAS FISICOMECHANICAS
ESCUELA DE INGENIERIA CIVIL
BUCARAMANGA**

Proyecto de grado para optar al título de Ingeniera Civil

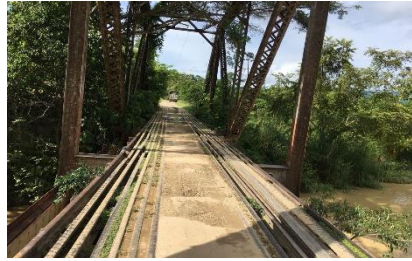
Figura 3. Puente 1

1. Puente 1: Sobre el río se encuentra ubicado el primer puente como se muestra en la Figura 3. El puente tiene una longitud de 53 [m], y un ancho de banca de 2.7 [m]. Fue construido utilizando los rieles de las vías férreas existentes anteriormente. A lo largo del puente, reposan troncos que reciben las cargas vehiculares y se soportan sobre 5 vigas cada 8.5 [m]

La Figura 3 también evidencia el peligro social de ésta estructura ya que no cuenta con una baranda metálica para impedir el desbordamiento de los vehículos, bicicletas e incluso peatones que transitan diariamente por este sector.

Se recomienda realizar los respectivos estudios y diseños estructurales ya que se evidencia que los anteriores fueron hechos de manera empírica y rústica por los miembros de la comunidad.

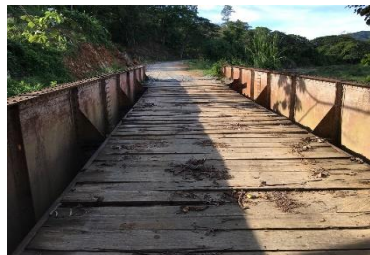
Figura 4. Puente 2

Puente 2: Identificado en el tramo de vía entre las veredas El Conchal y Vanegas, presenta una longitud de 16.3 [m], ancho de 3.15 [m], está soportado por 2 vigas que recogen la longitud del puente. Se requiere la intervención del batallón porque su construcción es basada en tablas de madera relativamente sueltas, generando una gran inestabilidad al paso del flujo vehicular. Véase Figura 4.

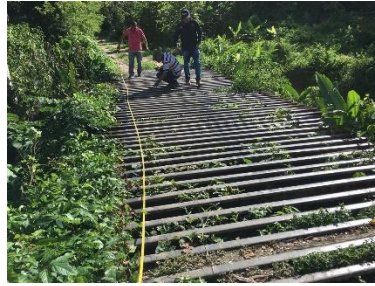
Figura 5. Puente 3.

2. Puente 3: En la Figura 5 se observa el tercer puente, el cual tiene una longitud de la luz de 10.4[m] con ancho de vía de 3.6 [m].

El puente fue construido totalmente por la comunidad con los materiales de la ferrovía no usada. Es vital intervenir porque se han presentado accidentes con las extremidades de niños cuando van hacia sus escuelas y también gran inestabilidad de motocicletas.

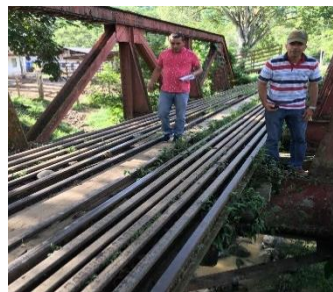
Figura 6. Puente 4. Fuente: elaboración propia

3. Puente 4: El puente 4, se encuentra basado en una estructura metálica compuesta por fragmentos de la vía férrea, rieles del tranvía colocados longitudinalmente que descansan sobre troncos de madera transversalmente y éstas a su vez sobre 5 vigas metálicas.

En la Figura 6 se muestra una tabla de madera sin soporte, que la comunidad decidió colocar en medio de la banca para permitir la transitabilidad de motocicletas y bicicletas. Se han registrado también accidentes con los niños ya que tienen que pasar por la zona para sus escuelas y sus pies se ven enganchados entre los rieles.

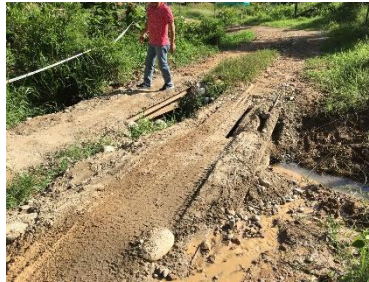
Figura 7. Puente 5.

4. Puente 5: Ubicación geográfica que necesita la construcción de una alcantarilla con dimensiones que permitan el correcto direccionamiento de la quebrada que por allí pasa y evite que ésta siga deteriorando el estado de la carretera.

En temporada de lluvias, esta zona se ve afectada impidiendo la transitabilidad de la comunidad aledaña afectando sus actividades diarias. Véase Figura 7.

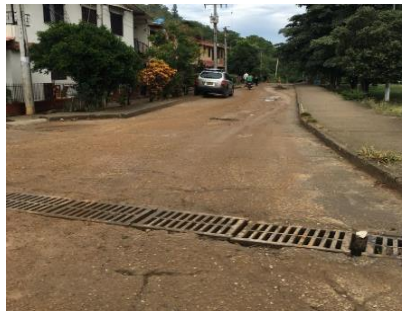
Figura 10. Inicio del tramo vial.

En el Municipio de Los Santos se analiza el sector del tramo vial dentro del casco urbano. En el casco urbano, en las coordenadas $6^{\circ}45'13.36''N$ y $73^{\circ}6'6.80''O$ se encuentra ubicado el inicio del tramo que se desea intervenir. En este tramo se requiere la reconstrucción de pavimento rígido con una ampliación al costado derecho.

La vía tiene un ancho de calzada de 4 [m], y una longitud total en pendiente de 150 [m], al costado derecho tiene un andén de 2 [m] que también se quiere intervenir para lograr la ampliación de la vía. Véase la Figura 10.

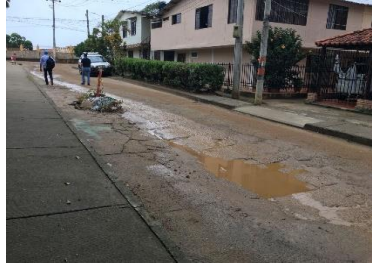
Figura 11. Deterioro del pavimento.

Posteriormente, se observa en la Figura 11 el deterioro del pavimento debido a diferentes usos que recibe de la comunidad. Sobre este trayecto, transita

maquinaria pesada como volquetas y camiones de 2 ejes provenientes de las minas de yeso y mármol negro, que ingresan al Municipio de Los Santos por esta ruta.

Dicho tramo vial comunica con las minas de yeso y mármol lo que supone una transitabilidad pesada y se evidencia que el pavimento no contaba en su diseño con dichas cargas.

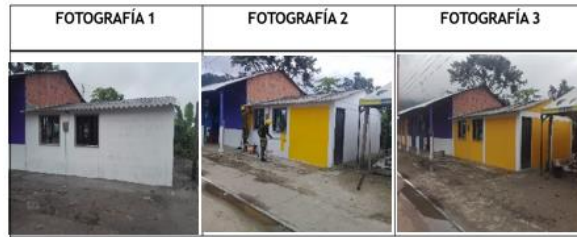
Figura 14. Proceso de mejoramiento fachadas vereda Cuesta Rica.

2.2.2 Plan fachada de viviendas. Esta etapa del apoyo al mejoramiento de la vereda consiste en mejorar las fachadas de cerca de 22 viviendas del casco rural de la vereda. En la Figura 14 se evidencia el deterioro de las fachadas y luego su respectivo avance.

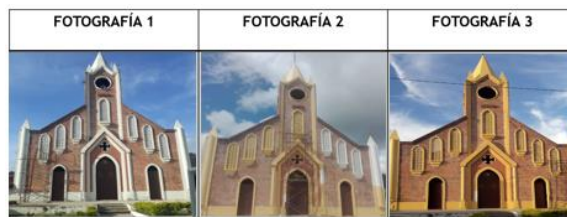
Figura 15. Proceso de mejoramiento fachadas Capilla vereda Cuesta Rica.

Adicionalmente al embellecimiento de las viviendas, se calcula y ejecuta el mantenimiento de la capilla rural de la vereda Cuesta Rica como se evidencia en la Figura 15.

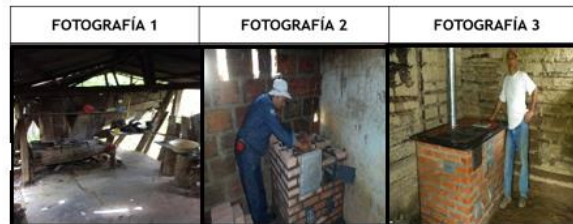
Figura 16. Proceso construcción hornillas ecológicas.

2.2.3 Construcción de estufas eco-ambientales. Gran parte de la comunidad de la vereda Cuesta Rica no cuenta con condiciones dignas para procesar sus alimentos, muchas familias cocinan en leña. Por esta razón, se analiza y se lleva a cabo la construcción de 76 hornillas ecológicas distribuidas entre las familias

distantes del casco rural. En la Figura 16 se observa el proceso de construcción de estas estufas.

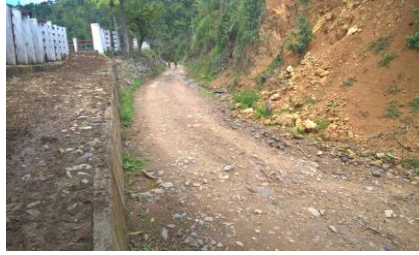
Figura 17. Tramo vial vereda Cuesta Rica.

2.2.4 Construcción de placa huella – vereda Cuesta Rica. Se analizan las necesidades referentes a la red vial de la vereda, se visualiza una ruta de 33.6 km desde la vereda Cachiricito hasta la vereda Cuesta Rica, se requiere la construcción de 2.800 [m] de placa huellas, de los cuales la Gobernación de Santander suministra los materiales de 1.200 [m]. La ubicación definitiva de los tramos de placa huellas, se concreta con la comunidad y las juntas de acción comunal y por supuesto el terreno, teniendo prioridad los tramos con más pendiente.

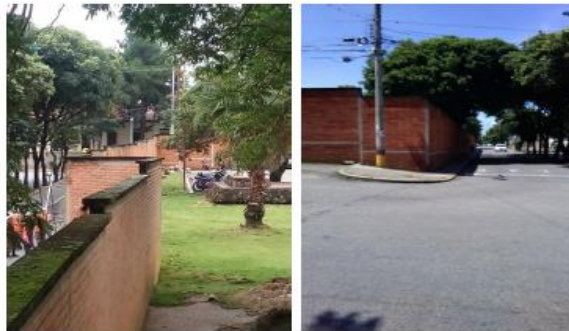
Figura 19. Muro perimetral existente.

En la Figura 19, se observa el aspecto del muro que generaba tanta inquietud para los ciudadanos y las directivas del Cantón Palonegro.

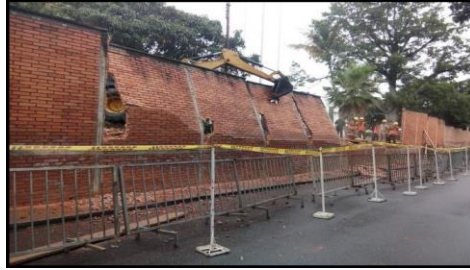
Figura 20. Demolición muro existente.

2.3.6.1 Preliminares. Cumpliendo con la orden de reconstrucción del muro perimetral, se procede a colocar la demarcación de la cinta de seguridad, invadiendo la mitad del carril en sentido sur-norte, pero sin permitir el acceso de vehículos para evitar daños a terceros, con la demolición del muro existente con ayuda de la retroexcavadora que tiene bajo el mando el Batallón de Ingenieros (BICAL). En la Figura 24, se muestra parte de este proceso.

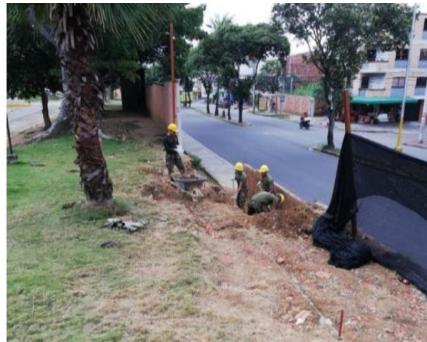
Figura 21. Excavación fase 1 del muro perimetral.

2.3.6.2 Excavación manual. La excavación del proyecto se divide en dos fases, una en la cual se excava un total de 2 metros lateral hacia adentro, los cuales fueron cedidos por la Quinta Brigada y el Ejército Nacional para empalmar el nuevo muro perimetral con el ya existente, y así tener un andén apto para el paso de peatones ya que éste era otro aspecto importante para solucionar. En la Figura 25 se observa la primera fase de la excavación.

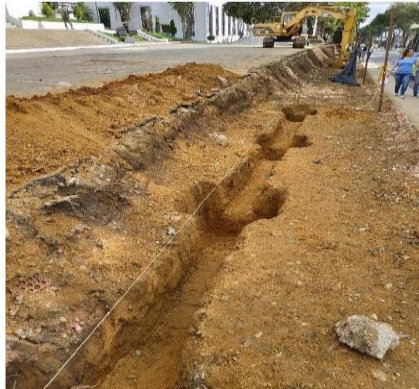
Figura 22. Excavación fase 2 del muro perimetral

En la segunda fase, la excavación de las zapatas también se efectuó de manera manual, dicho movimiento de tierra está compuesto por 25 apiques de 70x70 [cm] a diferentes profundidades ya que el terreno tiene diferentes cotas. En la Figura 26, se muestra parte de este proceso.

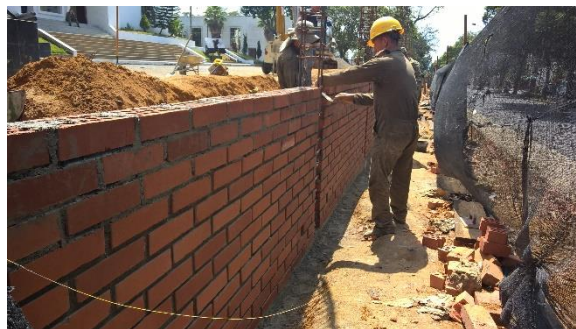
Figura 25. Colocación de mampostería.

2.3.6.5 Mampostería muro perimetral. La colocación de la mampostería se realiza con el personal capacitado para dicha tarea, hasta una altura media de 2 [m] luego, la colocación de una vigueta seguido de los 2 [m] restantes de muro. A continuación, en la Figura 29, se muestra el personal de obra hace la colocación del ladrillo.
