**PRÁCTICA EMPRESARIAL EN LA EMPRESA OTACC S.A. COMO AUXILIAR  
DE INGENIERIA EN LA CONSTRUCCION DE LAS AULAS PARA LA PAZ EN  
LA I.E. NORMAL SUPERIOR.**

**UNIVERSIDAD INDUSTRIAL DE SANTANDER  
FACULTAD DE INGENIRIA FISICOMECHANICAS  
ESCUELA DE INGENIERIA CIVIL  
BUCARAMANGA**

**Trabajo de Grado para optar al título de: Ingeniero Civil**

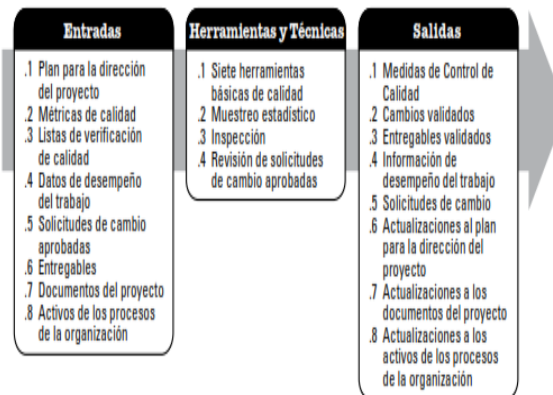
**Figura 1. Metodología del control de calidad**

La metodología para el control de calidad, entradas, herramientas, técnicas y salidas de este proceso se muestran en la “figura 1”.

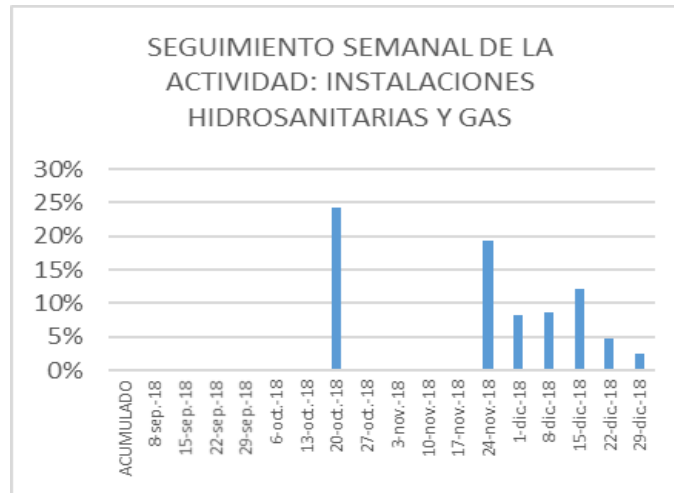
**Figura 9. Actividad instalaciones hidrosanitarias y gas.**

La actividad instalaciones hidrosanitarias y gas fue objeto de medición y seguimiento durante diecisiete (17) semanas, en las cuales se alcanzó el 79.7% de avance. Esta actividad tiene un valor de 3.36% del total del presupuesto de obra.

La actividad comprendía la instalación de las redes y accesorios sanitarios, hidráulicos, contra incendio y a gas. Durante el periodo 27/10/18 – 17/11/18 no se realizaron actividades.

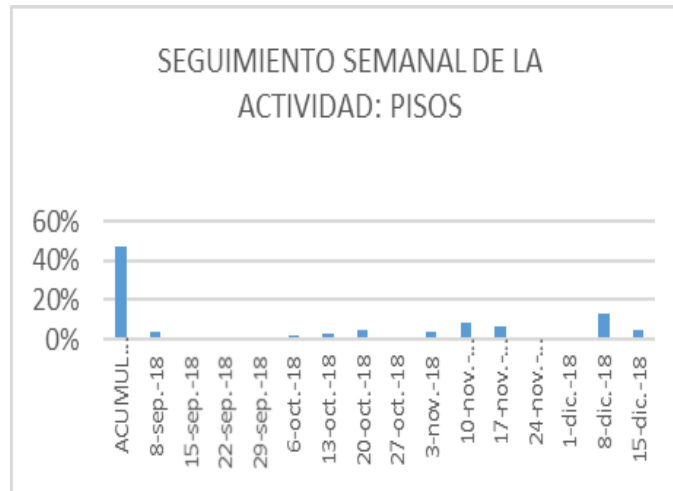
**Figura 11. Actividad pisos.**

La actividad comprendía la instalación de los pisos de los pasillos de circulación, aulas y escaleras, verificación de niveles, dosificación del pegante y brechado del mismo.

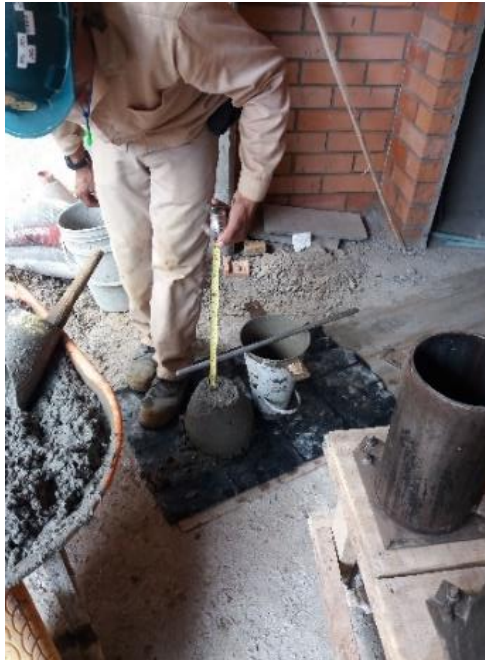
**Figura 14. Prueba de asentamiento (slump) en obra.**

1. Recepción del mixer, registro de la información: fecha, número de mixer, cantidad [m<sup>3</sup>], resistencia [psi], horario (salida planta, llegada a obra, al terminar), sector de aplicación – elemento, resultado de asentamiento [in], autobomba (SI/NO), referencia cilindros muestra y empresa proveedora.
2. Realización de la prueba de asentamiento del concreto (slump) a cada mixer recepcionado en obra y verificar que todas las muestras cumplan con el rango  $\pm 1$ ", se tiene en cuenta los parámetros de la NTC 396 para realizar la prueba, adicionalmente se designa a una sola persona para que sea la encargada de realizar el proceso.

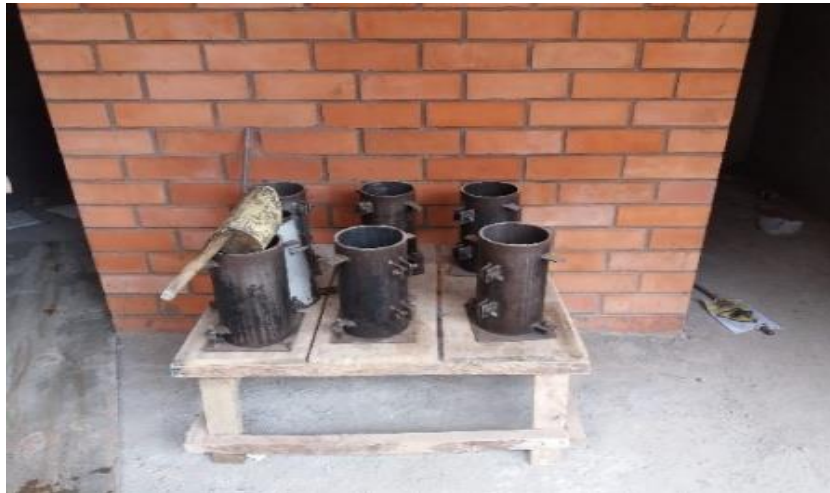
**Figura 15. Camisas para muestras de concreto.**

3. Se realiza la toma de muestra para realizar la prueba de resistencia a la compresión en el laboratorio (Contecon Urbar). La toma de muestra depende de la cantidad de concreto a vaciar en obra según lo especifica la norma NSR-10 título C.5.6.2 (frecuencia de los ensayos).
4. La elaboración de las muestras consiste en elaborar seis probetas cilíndricas (6"x12"), las cuales siguen un proceso de curado como lo indica la norma NSR-10 título C.

5. Se diligencia la relación de muestras para enviar al laboratorio, en este formato se especifica las fechas de rotura, las cuales son al día 7 y 28, dejando dos testigos por si no se alcanza la resistencia de diseño para fallarlos a los 56 días.
6. Se realiza entrega de resultados a la interventoría para garantizar el estado de la resistencia a la compresión, se tiene un control interno con la trazabilidad de las muestras tomadas en obra y los resultados de ellas.

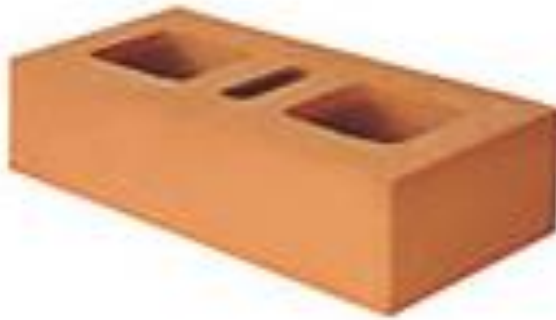
**Figura 16. Ladrillo tipo utilizado.**

**8.1.3 Mampostería** La mampostería utilizada en obra fue provista por la ladrillera Maguncia, se utilizó un formato no estructural (muros divisorios) de cavidad vertical, con dimensiones 11 x 9 x 21 [cm], ver figura 16.

1. Recepción de las estibas en obra, conteo y verificación de las cantidades registradas en la remisión.
2. Selección de las unidades en tres grupos: ladrillo de dos caras, una cara y malo.
3. Disposición en los lugares de instalación según su caracterización o tipología.

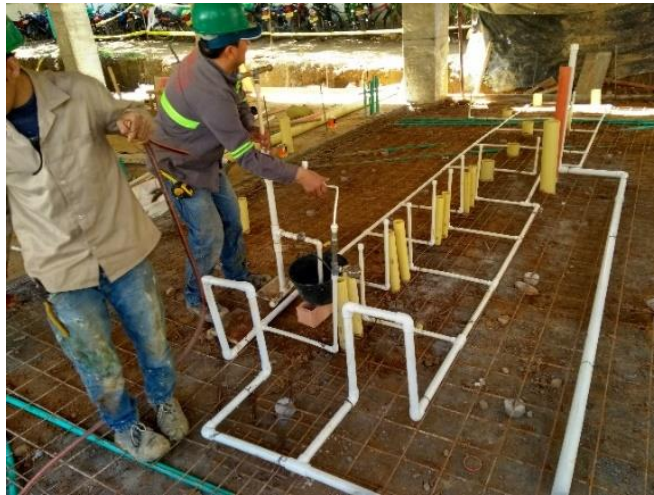
**Figura 17. Prueba de presión para el baño piso 1 bloque A**

Las redes hidráulicas y de contra incendio fueron objeto de análisis, se realizó la prueba de presión para verificar que las redes no tuvieran fugas en los tramos de tubería o en la conexión de sus accesorios, adicionalmente en la red contra incendio, dado la presión de diseño se realizaron atraques de concreto en cada cambio de dirección para evitar que la presión de prueba dañara la red.

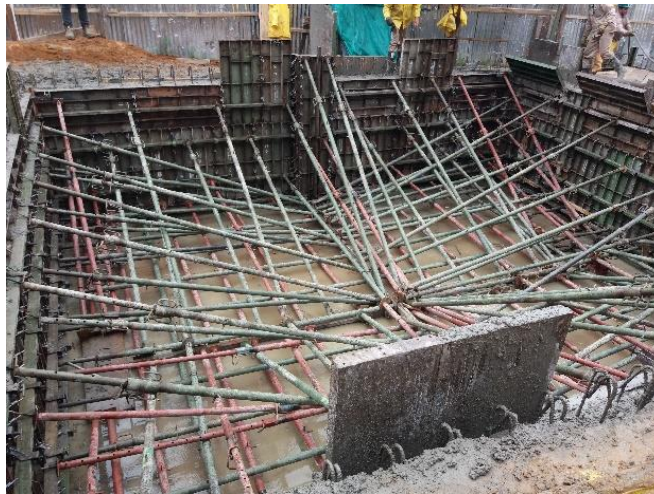
**Figura 18. Apuntalamiento pre-vaciado de concreto.**

**8.2.3 Apuntalamiento pre-vaciado de concreto.** Se realizó la supervisión de obra en el proceso de encofrado e instalación de la formaleta en los elementos estructurales a vaciar de concreto, garantizando la estabilidad del entarimado y seguridad de los trabajadores y elementos para evitar afectaciones por efecto del empuje del concreto: abertura de bandas, desalineo de ejes, etc.
