**EVALUACIÓN DE LA SENSIBILIDAD Y LA PRECISIÓN PARA LA
DETECCIÓN DE DISCONTINUIDADES SUPERFICIALES EN PIEZAS
METÁLICAS EMPLEANDO LA TÉCNICA NO DESTRUCTIVA DE
ULTRASONIDO POR INMERSIÓN**

**UNIVERSIDAD INDUSTRIAL DE SANTANDER
FACULTAD DE INGENIERÍAS FISCOQUÍMICAS
ESCUELA DE INGENIERÍA METALÚRGICA Y CIENCIA DE MATERIALES
BUCARAMANGA**

**Trabajo de Grado presentado como requisito para optar el título de
Ingeniero(a) Metalúrgico(a)**

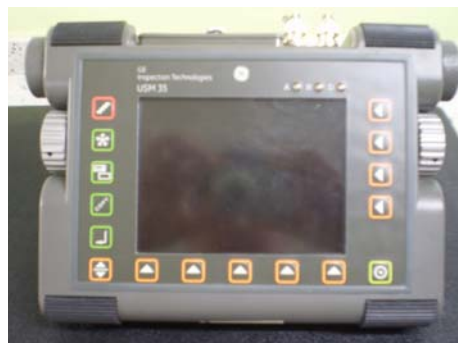
Figura 4. Equipo de ultrasonido KRAUTKRAMER USM 35XS.

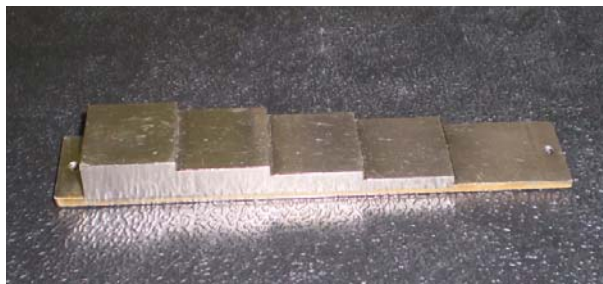
Figura 7. Escalerilla patrón marca KRAUTKRAMER

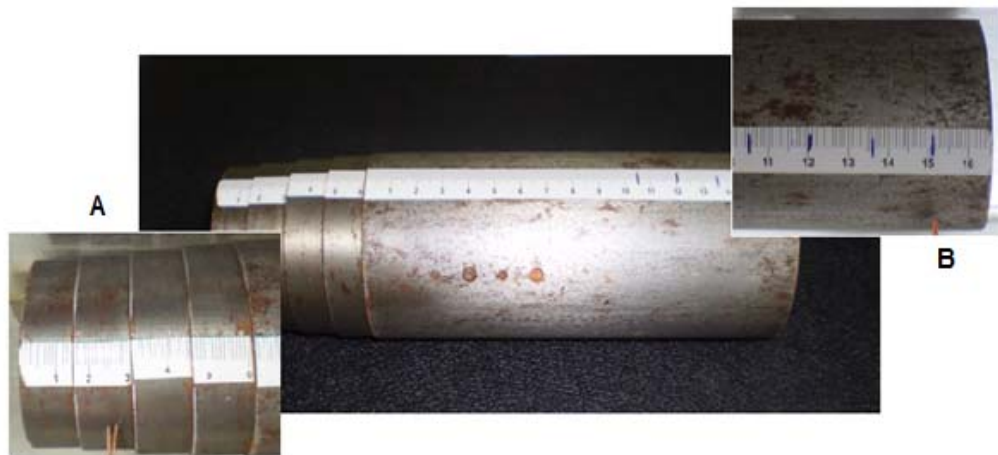
cuatro escalones de aproximadamente 1,5 [cm] de ancho. Estos se realizaron con el fin de representar de manera aproximada la pérdida de material por ataque corrosivo.

Figura 10. Tubo patrón. A) Cambios de espesor externos. B) Cambios de espesor en la pared interna.

De igual manera, la tubería presenta cuatro agujeros con diferentes profundidades y diámetros, representando otro tipo de discontinuidad superficial a la cual están expuestos durante la puesta en servicio.

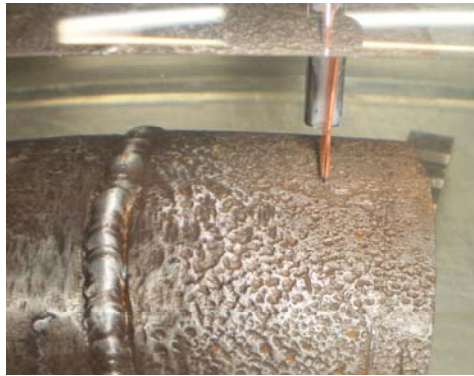
La toma de datos se realizó únicamente con el palpador focalizado (Ver Figura 13), ya que el palpador no focalizado debido a que el haz ultrasónico presentó gran dispersión impidió efectuar algún tipo de registro. En el capítulo siguiente se explica con detalles este acontecimiento.

Figura 13. Sistema de inmersión para la sección de tubo soldado empleando palpador focalizado.

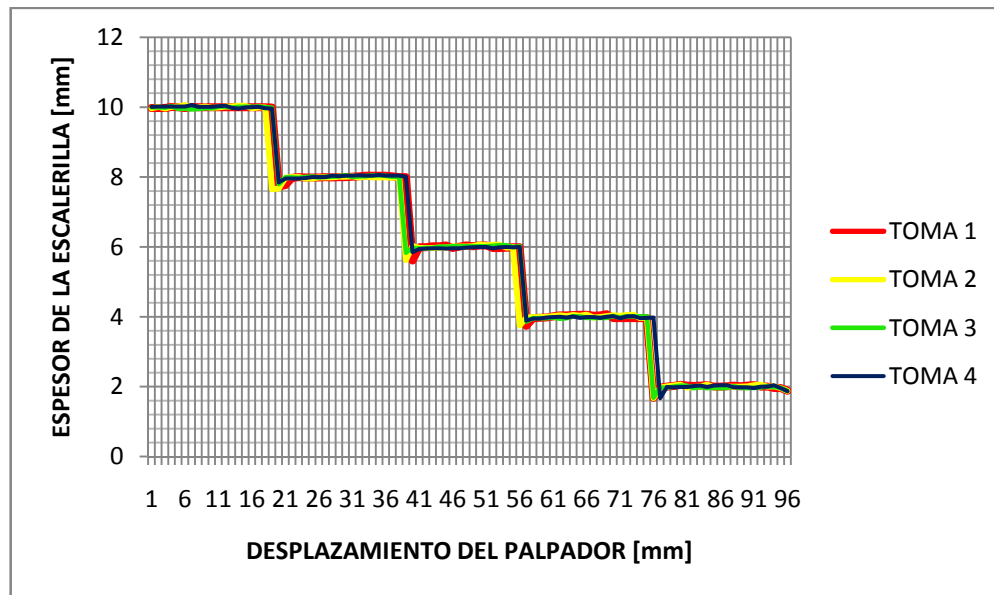
Figura 17. Comparación gráfica de la toma realizada empleando el palpador focalizado.

En esta se puede observar un alto grado de precisión, ya que se encontró que la mayoría de los datos se encontraban dentro del rango establecido (Ver Tabla 8). De igual manera que con el palpador no focalizado, se seleccionó la toma de datos con menor dispersión (Ver Anexo C), la cual se expone en la Figura 18.

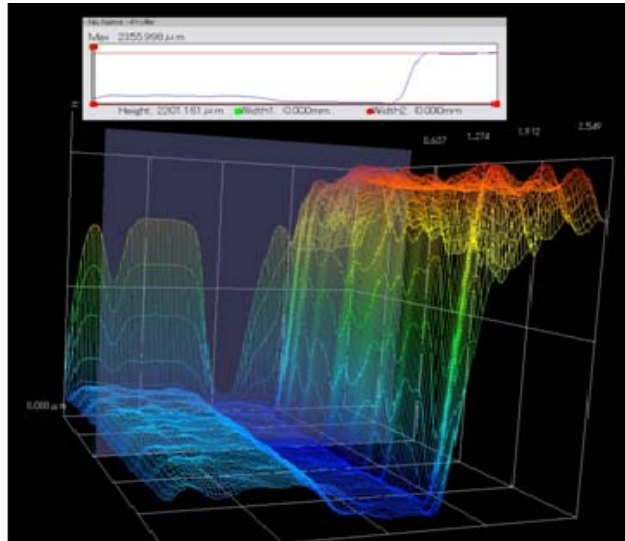
su superficie, las cuales se aprecian con el palpador focalizado y el microscopio HIROX HK7700. En la Figura 21 se muestra el deterioro superficial encontrado en la escalerilla por el equipo HIROX HK7700.

Figura 21. Registro del escalón de 10 [mm] con el microscopio HIROX HK 7700.

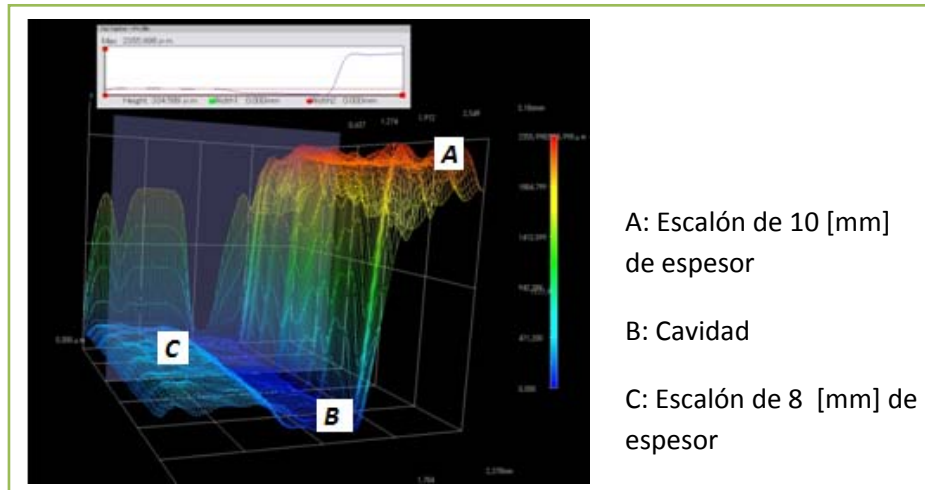
Figura 22. Micrografía de uno de los escalones de la escalerilla milimetrada.

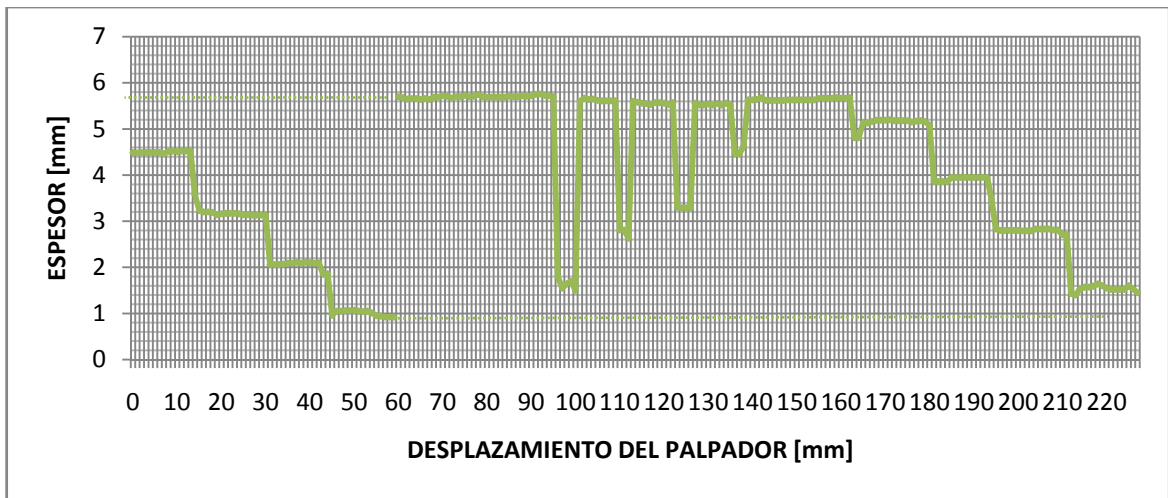
Figura 25. Contorno del tubo patrón, empleando el palpador no focalizado

Aunque el palpador no focalizado permitió el trazado del contorno de la sección de tubería, se presentó un alto grado de dificultad para determinar los espesores de la pared interna y de las profundidades de los agujeros presentes, debido a la

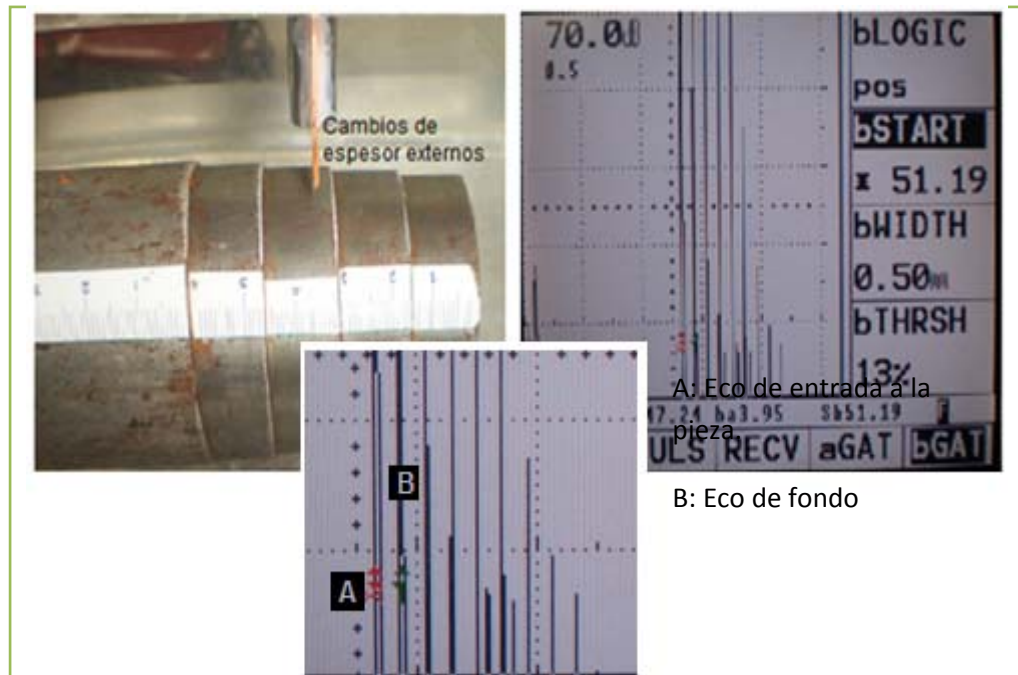
Figura 29. Comportamiento de los ecos en la medición de los cambios de espesor externos del tubo patrón, empleando el palpador focalizado.

En la Figura 29, se observa como el palpador focalizado, presenta una alta resolución, identificándose claramente el eco de entrada a la pieza y el eco de fondo permitiendo estimar de esta manera el espesor correspondiente.

A pesar de la precisión del palpador focalizado, se presentó gran dificultad al momento de dar resolución y determinar los datos de los cambios de espesor en la pared interna del tubo y en la identificación de los agujeros, representado en los elevados porcentajes de error calculados, expuestos en la Tabla 10. Sin embargo, mostró una alta resolución en la estimación de las pérdidas de espesor en la escalerilla externa, permitiendo el registro de datos cercanos al rango establecido, demostrando de esta manera, que presenta una alta definición al momento de observar defectos o imperfecciones superficiales como se aprecia en la Figura 29.
