Auxiliar de Ingeniería Civil en la empresa DISTRIBUCIONES OBRAS Y SUMINISTROS  
BERNAL JJC S.A.S para el seguimiento del proyecto constructivo UNIVERSIDAD DE LA  
AMAZONIA SEDE GUAVIARE

Trabajo de Grado para Optar al Título de Ingeniero Civil

Universidad Industrial de Santander

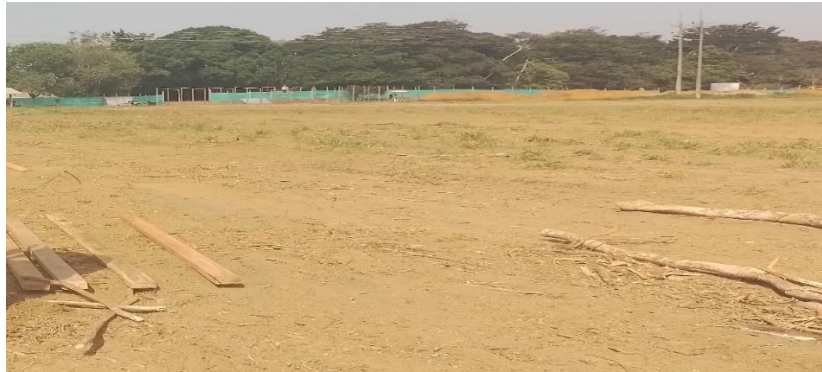
**Figura 3**

Durante el primer mes de práctica, se realizaron las actividades de descapote de la capa vegetal y nivelación del terreno. Estas labores fueron ejecutadas con el objetivo de retirar todo tipo de capa vegetal, orgánica que se encuentra en el área de intervención para futuras fases del proyecto.

*Descapote capa vegetal del lugar de trabajo*

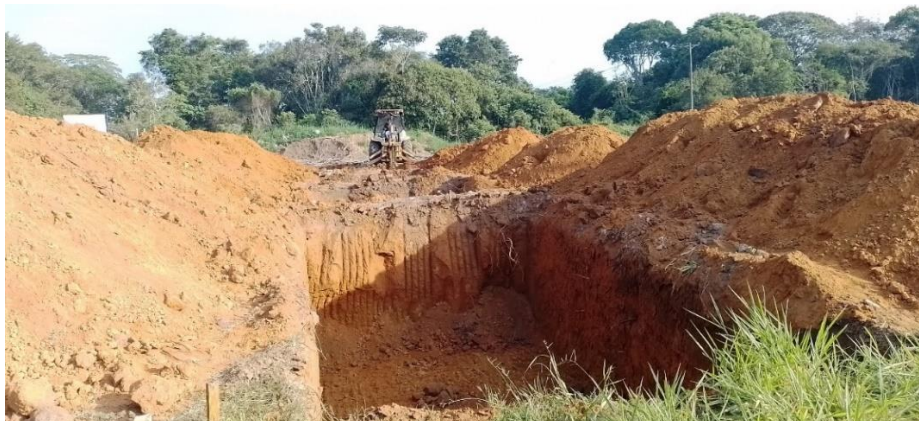
*Excavación mecánica con retroexcavadora*

Las excavaciones realizadas en el periodo se desarrollaron en el bloque de aulas, acompañado de la comisión topográfica del consorcio 2023 para el acompañamiento de los niveles, esta actividad se hizo con la retroexcavadora.

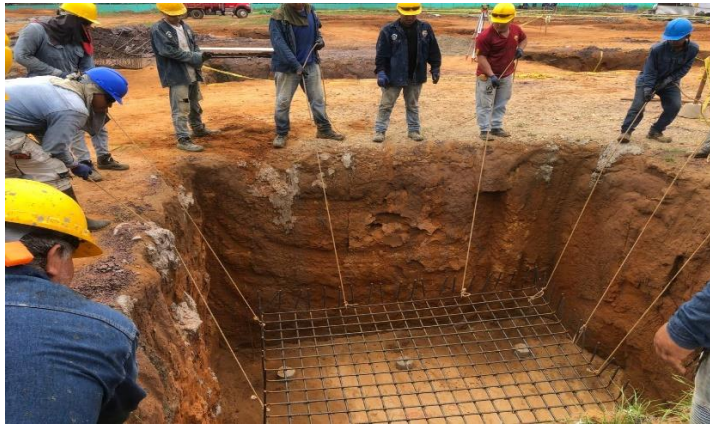
*Acero de refuerzo para las parrillas de las zapatas de aulas*

Se realizaron trabajos de armado e instalación de acero de refuerzo para las parrillas de las zapatas de aulas, estos elementos se instalaron con panelas en concreto con el fin de evitar el contacto directo con el material orgánico

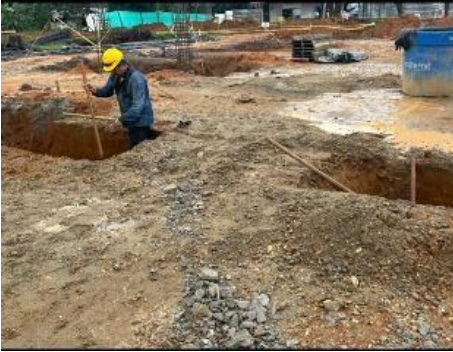
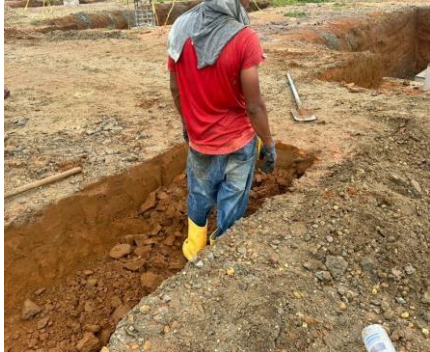
En cuanto a las actividades realizadas acorde al ítem de excavación manual en tierra dura se realizaron en el bloque de aulas y administrativo para posteriormente realizar el vaciado de concreto de 3500 psi en vigas de cimentación.

<p><b>Figura 6</b> <i>Excavación manual del eje N (1 – 2) para vigas de cimentación</i></p>	<p><b>Figura 7</b> <i>Excavación manual para vigas de cimentación de eje N (1 – 2)</i></p>

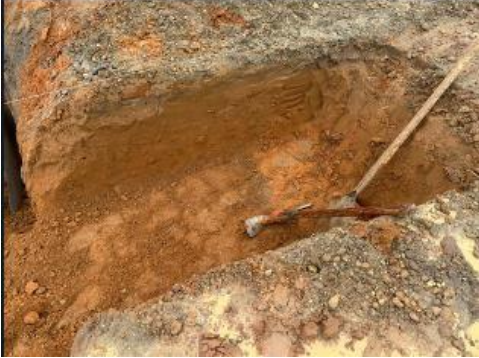
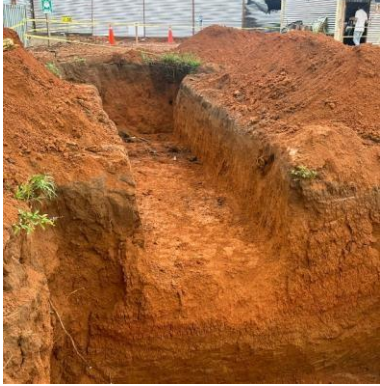
<p><b>Figura 8</b> <i>Excavación manual para vigas de cimentación del eje M (3 – 4)</i></p>	<p><b>Figura 9</b> <i>Excavación manual para vigas de cimentación del eje M (21 – 22)</i></p>

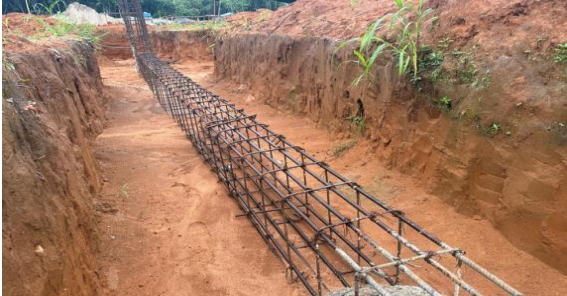
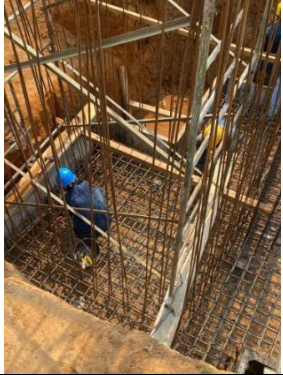
<p><b>Figura 10</b> Acero de refuerzo para viga de cimentación del eje 7 (M – N).</p>	<p><b>Figura 11</b> Armado de acero de refuerzo para zapata del eje N – 7.</p>

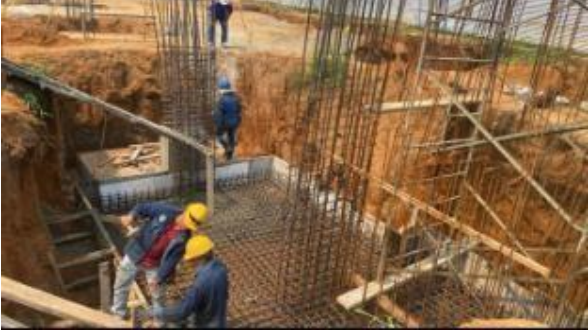
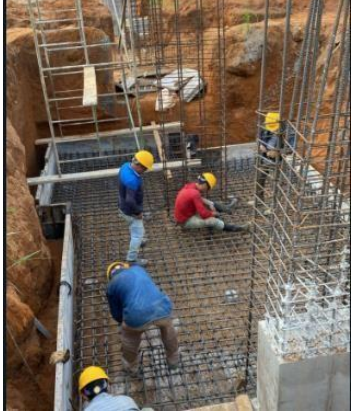
<p><b>Figura 12</b> Armado de acero de refuerzo para la zapata del eje M (2 – 3).</p>	<p><b>Figura 13</b> Armado de acero de refuerzo zapata del eje M (8-9) incluye zapata para el ascensor.</p>

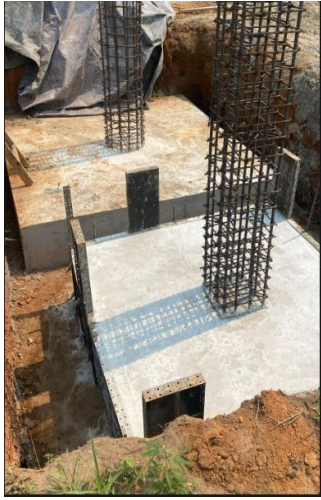
Referente a las actividades de zapata en concreto de 3500 PSI, se realizó el vaciado de concreto una vez el armado de su respectivo acero de refuerzo para la mayor parte de zapatas del bloque de aulas y del bloque administrativo.

**Figura 14** Vaciado de concreto de 3500 PSI para zapatas del eje G (16 – 17)

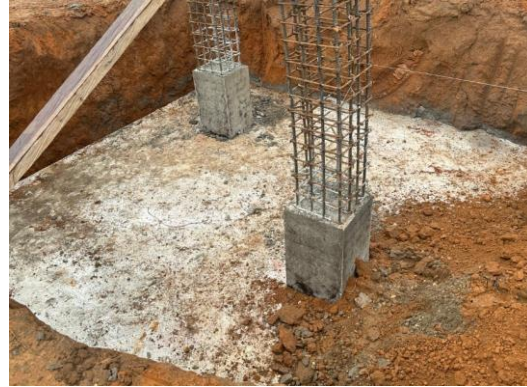
**Figura 15** Vaciado de concreto de 3500 PSI para zapata de eje E – F (16 – 17).

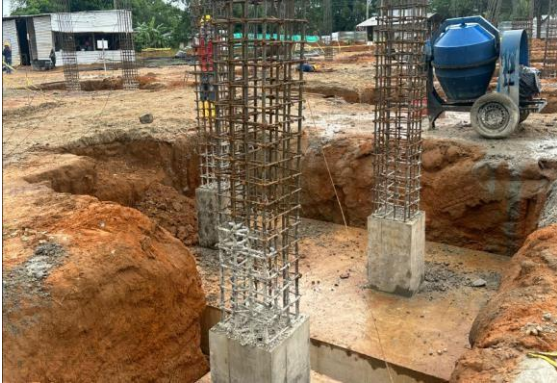
**Figura 16** Vaciado de concreto de 3500 psi para zapatas del eje D (16 – 17)

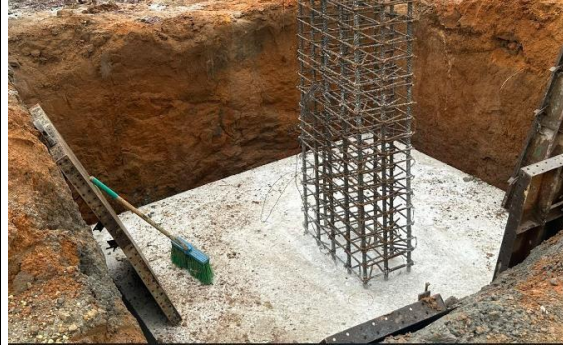
**Figura 17** Vaciado de concreto de 3500 PSI para zapata del eje M – 6 del bloque

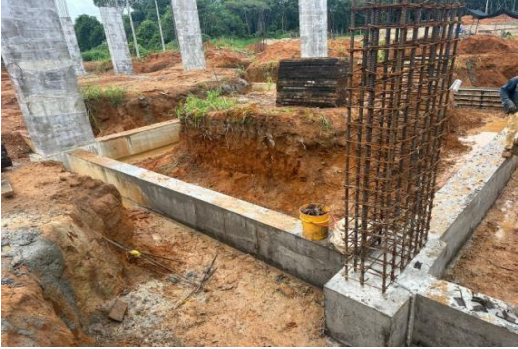
Referente a las actividades de concreto para vigas de cimentación, se realizó esta actividad una vez fundida las zapatas y pedestales; se realiza el vaciado de concreto de 3500 psi para vigas de cimentación para gran parte del bloque de aulas y el bloque administrativo.

<p><b>Figura 18</b> <i>Concreto de 3500 PSI para viga de cimentación del eje N (4 – 5)</i></p>	<p><b>Figura 19</b> <i>Concreto de 3500 PSI para viga de cimentación del eje N (5 – 6)</i></p>

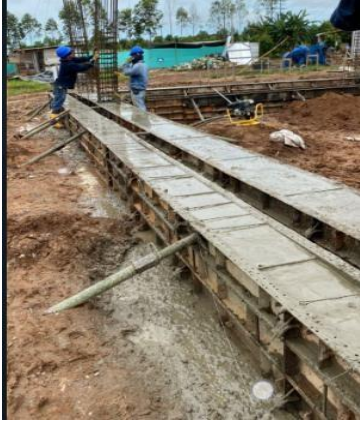
<p><b>Figura 20</b> <i>Concreto de 3500 PSI para vigas de cimentación eje 9 – 10 de L a M.</i></p>	<p><b>Figura 21</b> <i>Concreto de 3500 PSI para vigas de cimentación del eje N (7 – 8).</i></p>

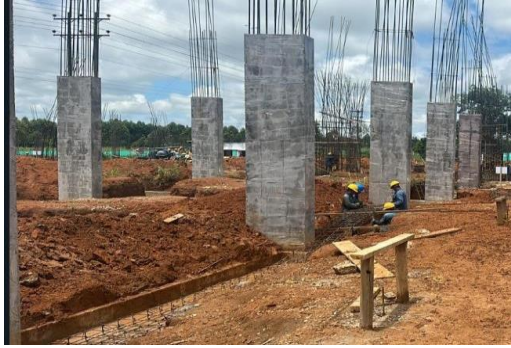
De acuerdo con las actividades de estructuras en concreto para el ítem columnas en concreto de 24.1 Mpa, se realizó el vaciado de concreto para columnas en su gran parte del bloque de aulas, y pedestales del bloque administrativo.

**Figura 22** Concreto de 3500 psi para columnas del eje M y N del bloque de aulas.

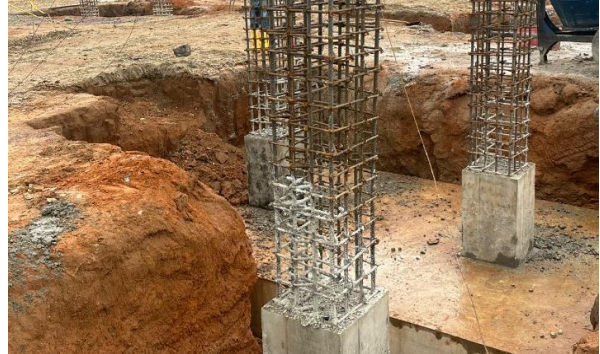
**Figura 23** Concreto de 3500 PSI para pedestales del eje G (16 – 17) del bloque administrativo.

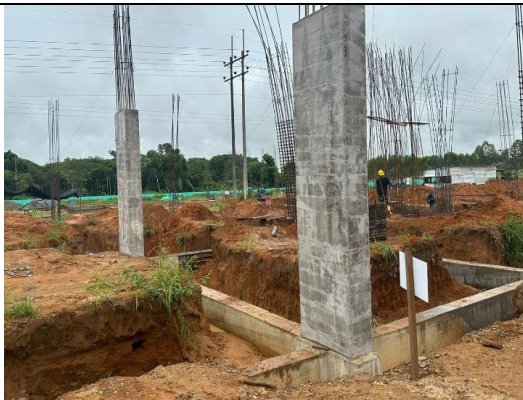
**Figura 24** Concreto de 3500 PSI para columna del eje N – 5 del bloque de aulas.

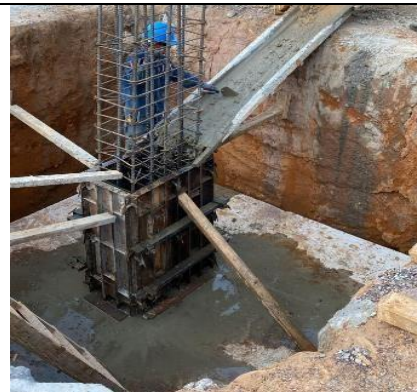
**Figura 25** Pedestal en concreto de 3500 psi del eje L – 1 del bloque de aulas.

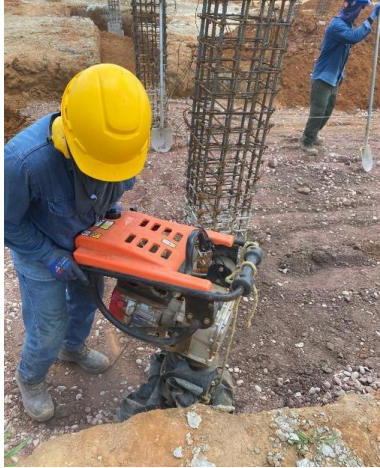
En relación con las actividades de relleno con material granular – fuente de oro y recebo, se ejecutó esta actividad para el mejoramiento de suelo en las zapatas y se utilizó también para rellenar los volúmenes que quedan sobre las zapatas fundidas descontando los volúmenes de las vigas y de las columnas, siendo este uno de los ítems más representativos en la ejecución del mes actual.

**Figura 26** Trabajos de compactación manual del relleno con material granular con compactador tipo canguro para la zapata del eje M (8 – 9).

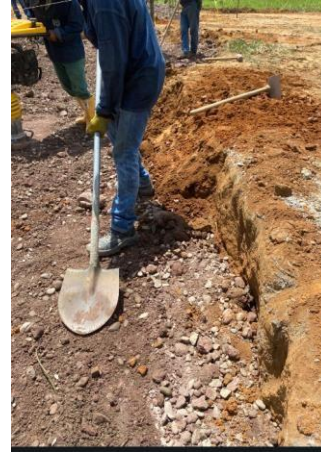
**Figura 27** trabajos de extendido de relleno con material granular para su posterior compactación.

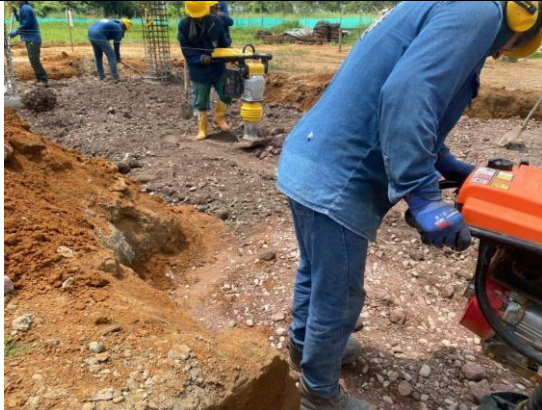
**Figura 28** Compactación manual del relleno con material granular a nivel de viga de cimentación del eje M (1 – 2).

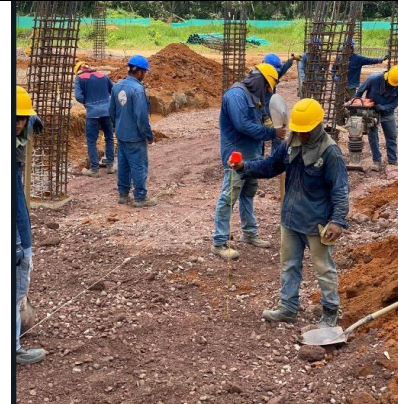
**Figura 29** Trabajo de toma de niveles para posterior compactación del relleno con material granular

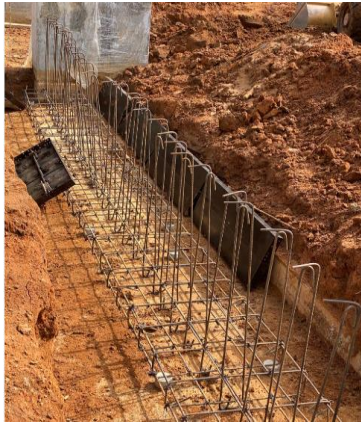
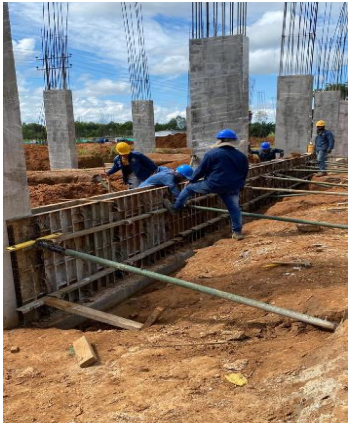
De acuerdo con las actividades que componen el capítulo de estructuras en concreto se realizaron trabajos para el ítem muro de contención en concreto de 20.7 Mpa, el cual se realizó la excavación, armado de acero de refuerzo, encofrado y por último el vaciado de concreto de 3000 psi para el bloque de aulas.

<p><b>Figura 30</b> Armado de acero de refuerzo para muro de contención en bloque de aulas.</p>	<p><b>Figura 31</b> Encofrado y puesta de parales para muro de contención de bloque de aulas.</p>

<p>A photograph showing the steel reinforcement (rebar) being laid out in a grid pattern within a trench. The rebar is arranged in a rectangular grid, ready for concrete pouring. The surrounding soil is reddish-brown.</p>

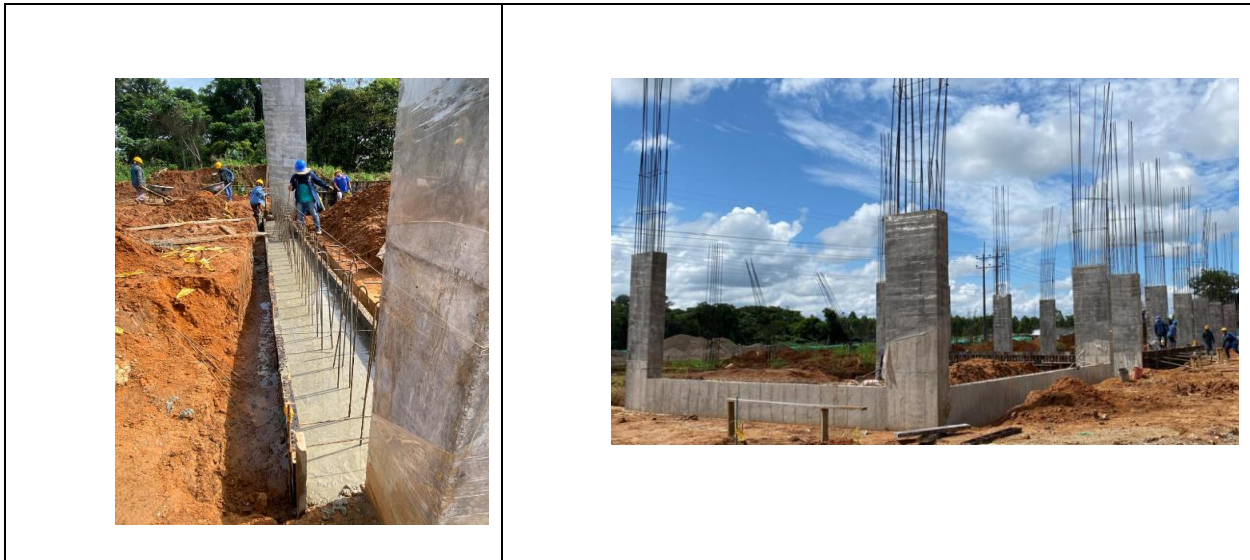
<p>A photograph showing the construction site where workers are setting up the formwork (encofrado) and bracing (parales) for the concrete wall. Several workers in blue uniforms and hard hats are visible, working on the structure. The background shows other parts of the construction site under a blue sky.</p>
<p><b>Figura 32</b> Concreto de 3000 PSI para muro contención localizado en el bloque de aulas.</p>	<p><b>Figura 33</b> Desencofrado de formaletas para muro de contención del bloque de aulas.</p>

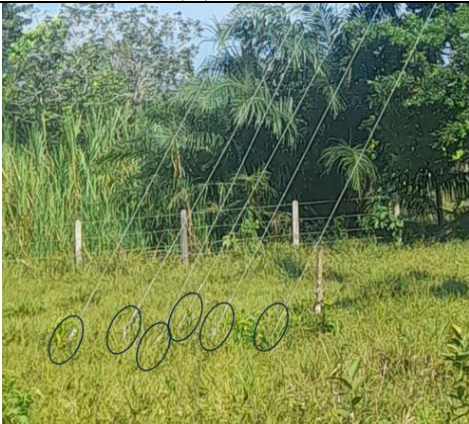
De acuerdo con el ítem **N.P.8.64** (suministro e instalación de estructura IPSE 550), se completó la actividad, gracias al aprovechamiento del corte programado de seis (6) horas, para realizar las actividades en frío, es decir, con línea desenergizada

**Figura 34** Estructura doble NC 550 de subterranización, para dejar operativo el circuito dos (2)

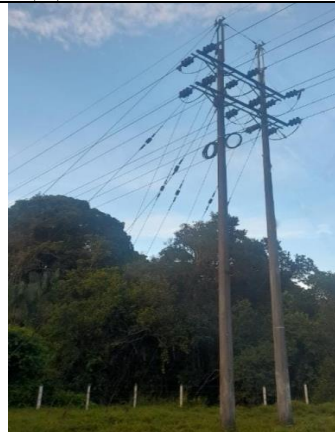
**Figura 35** Estructura doble NC 550 de subterranización, para dejar operativo el circuito dos (2)

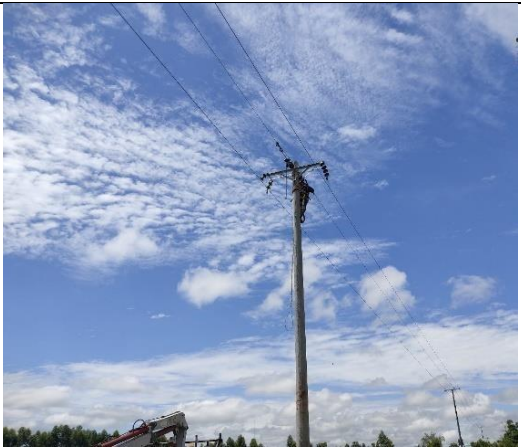
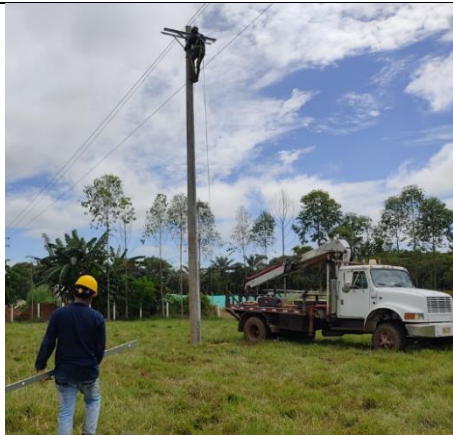
De acuerdo con el ítem **N.P.8.65** (suministro e instalación templete directo a tierra m.t) el primer día se realiza el emplazamiento de los templetos directos a tierra, mientras que el segundo día, aprovechando el corte programado de seis (6) horas, se finalizaron las actividades correspondientes al ítem

<p><b>Figura 36</b> Estructura de subterranización para contrarrestar esfuerzos sobre la estructura.</p>	<p><b>Figura 37</b> Templete estructura RH 240 de afloramiento</p>

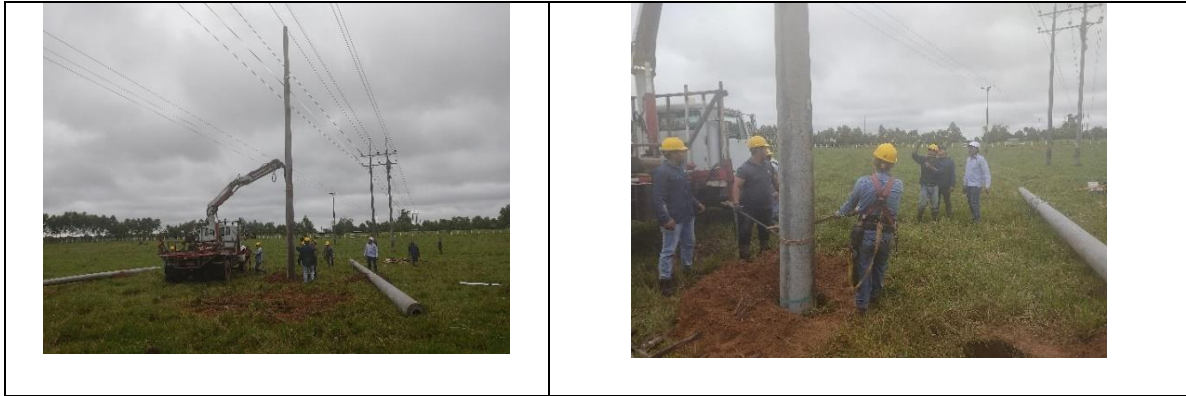
De acuerdo con el ítem N.P.8.66 (suministro hoyado, hincado y aplomado poste concreto extra reforzado 12m 1050kg) el primer día se realizó el hoyado, mientras que el segundo día, aprovechando el corte programado de seis (6) horas, se finalizaron las actividades correspondientes al ítem

<p><b>Figura 38</b> Trabajo de hoyado, incado y aplomado de poste de concreto extra reforzado de 12 M para estructura de subterranización.</p>	<p><b>Figura 39</b> Trabajo de hoyado, incado y aplomado de poste de concreto extra reforzado de 12 M para estructura de afloramiento.</p>
--	--

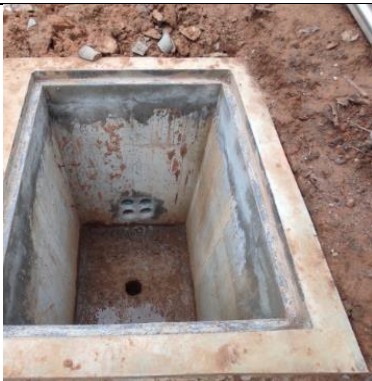
De acuerdo con las actividades que conciernen a la Remodelación De La Red Eléctrica Nivel De Tensión III y II se realizaron las actividades de excavación, subterranización y fundición de las cámaras de inspección correspondientes a la ejecución del ítem (suministro e instalación de caja cs276 + terminales y escalera de acceso), en el mismo, se realiza la verificación del cumplimiento de la norma aplicada.

**Figura 40** Suministro e instalación de caja CS 276 correspondiente a la remodelación de la red eléctrica de Nivel II

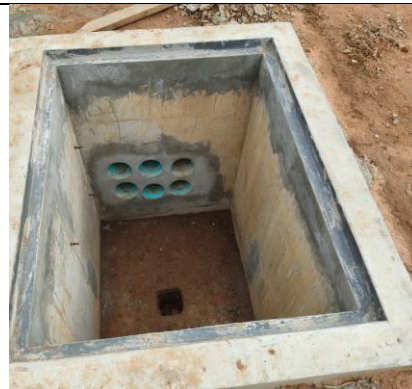
**Figura 41** Suministro e instalación de caja CS 276 correspondiente a la remodelación de la red eléctrica de Nivel III

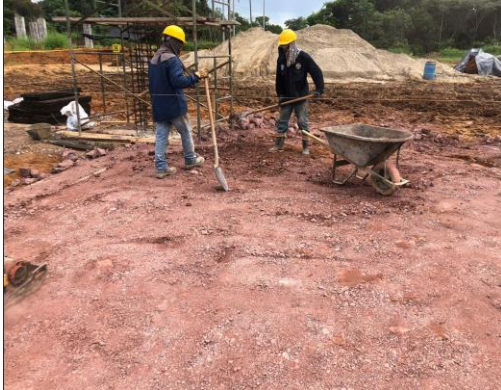
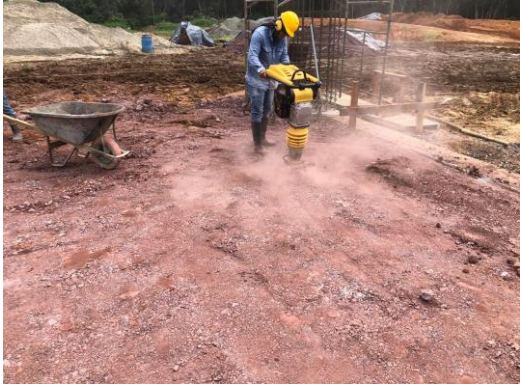
Con relación a las actividades de relleno con material granular – fuente de oro y recebo, se ejecutó esta actividad para el mejoramiento de suelo en las zapatas y se utilizó también para rellenar los volúmenes entre el pórtico siendo este uno de los ítems más representativos en la ejecución del mes actual.

<p><b>Figura 48</b> trabajos de extendido de relleno con material granular para su posterior compactación.</p>	<p><b>Figura 49</b> trabajos de compactación manual con apisonador compactador manual</p>

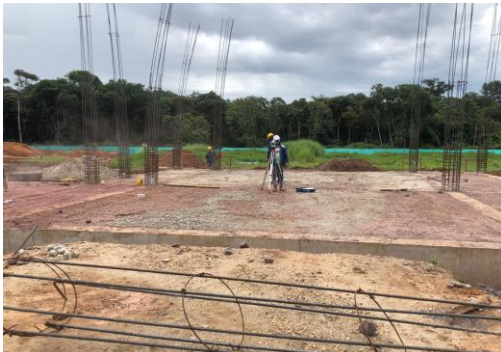
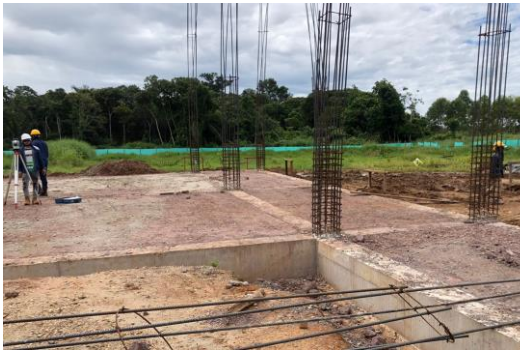
<p><b>Figura 50</b> Toma de niveles para compactación de relleno con material granular.</p>	<p><b>Figura 51</b> Toma de niveles para compactación de relleno con material granular</p>

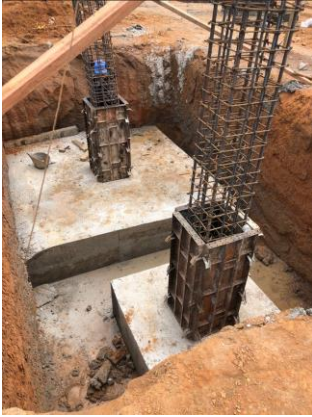
Referente a las actividades de zapata en concreto de 3500 PSI, se realizó el vaciado de concreto una vez el armado de su respectivo acero de refuerzo y encofrado de zapatas para el bloque administrativo mas exactamente en las zapatas de los ejes J (17,18 Y 19) y el eje L (17,18 y 19).

**Figura 52** Vaciado de concreto de 3500 PSI para zapatas del eje J (17 – 18).

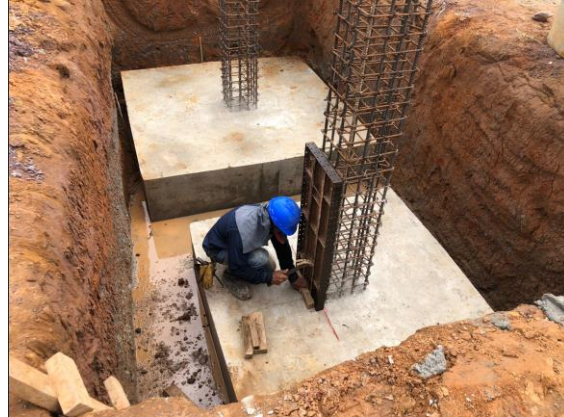
**Figura 53** Vaciado de concreto de 3500 PSI para zapata de eje L (17 – 18)

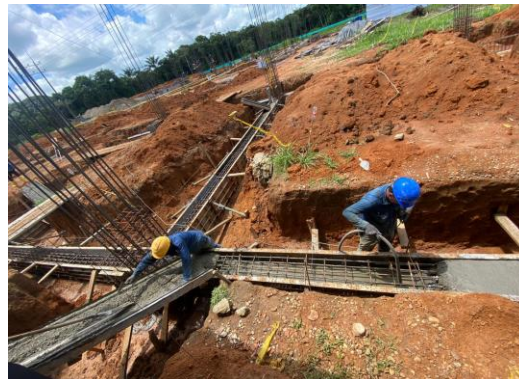
Referente a las actividades de concreto para vigas de cimentación, se realizó esta actividad una vez fundida las zapatas y pedestales; se realiza el vaciado de concreto de 3500 psi para el elemento estructural de vigas de cimentación para bloque administrativo

**Figura 54** Concreto de 3500 PSI para viga de cimentación del eje A (16 – 17)

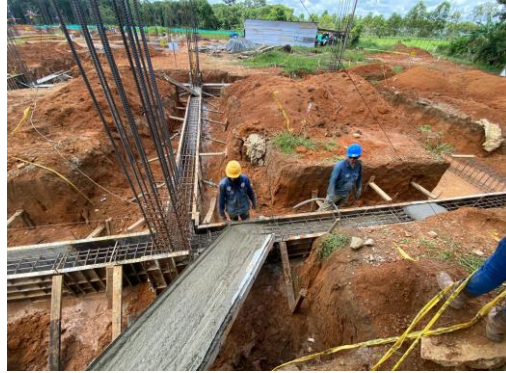
**Figura 56** Concreto de 3500 PSI para vigas de cimentación del eje 12 (E – G).

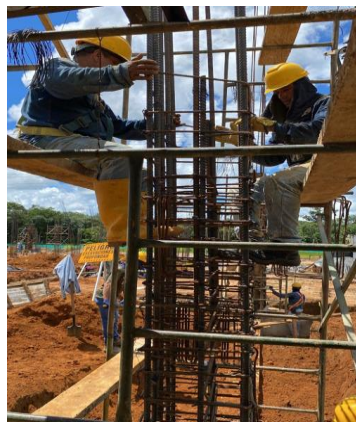
De acuerdo con las actividades de estructuras en concreto se realizaron trabajos de suministro e instalación de acero de refuerzo FY:4200 MPa (4200 KG/CM<sup>2</sup>, G60) incluye suministro, figurado, armado, colocación y amarre esto para los elementos estructurales de columnas y vigas aéreas.

**Figura 57** Armado de acero de refuerzo para columnas del bloque administrativo.

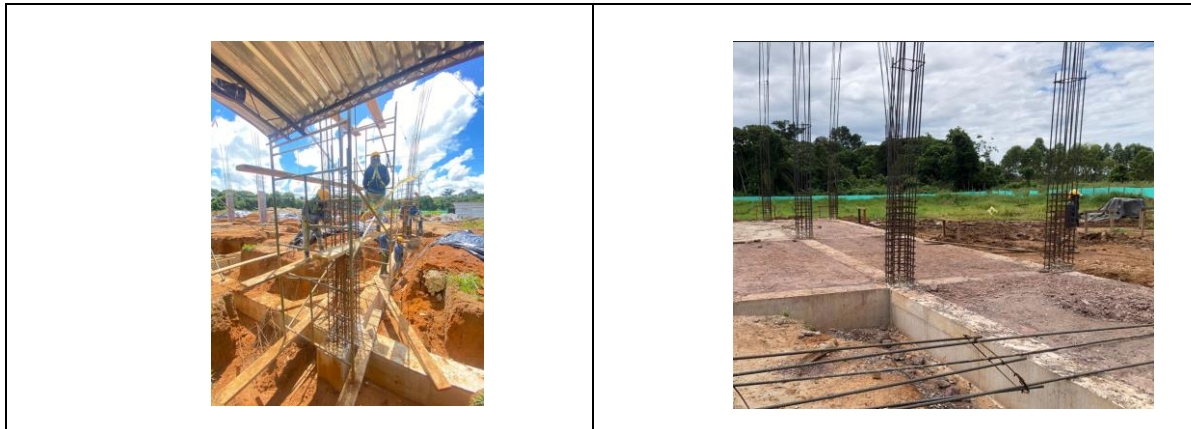
**Figura 58** Armado de acero de refuerzo para columnas del bloque administrativo.

**Figura 59** Figurado de acero de refuerzo para columnas del bloque administrativo.

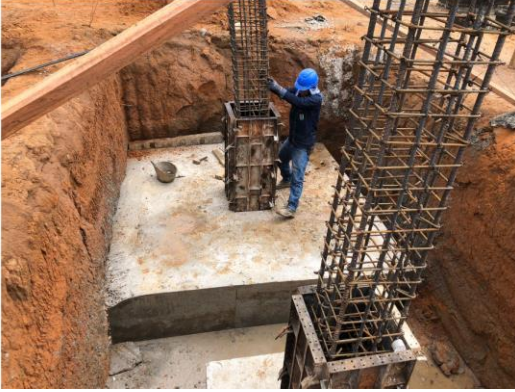
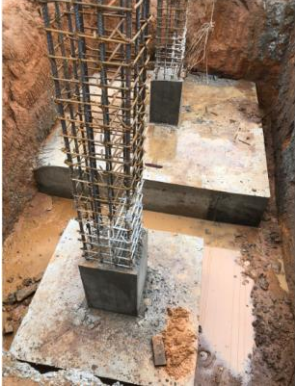
De acuerdo con las actividades de estructuras en concreto para el ítem columnas en concreto de 24.1 Mpa, se realizó el vaciado de concreto para columnas del bloque de aulas y del bloque administrativo.

<p><b>Figura 60</b> encofrado de columnas del eje L (16 y 17)</p>	<p><b>Figura 61</b> Concreto de 3500 PSI para pedestales del eje L (16 y 17).</p>

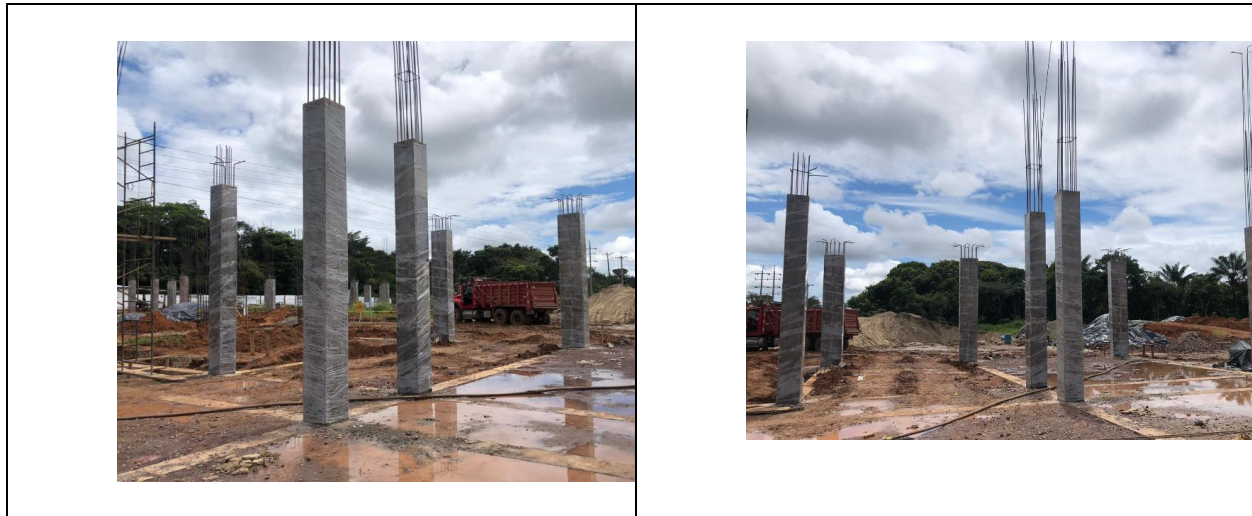
<p><b>Figura 62</b> Columnas en concreto de 3500 PSI del eje A (16,17,18)</p>	<p><b>Figura 63</b> Columnas en concreto de 3500 psi del eje C (16, 17, 18)</p>

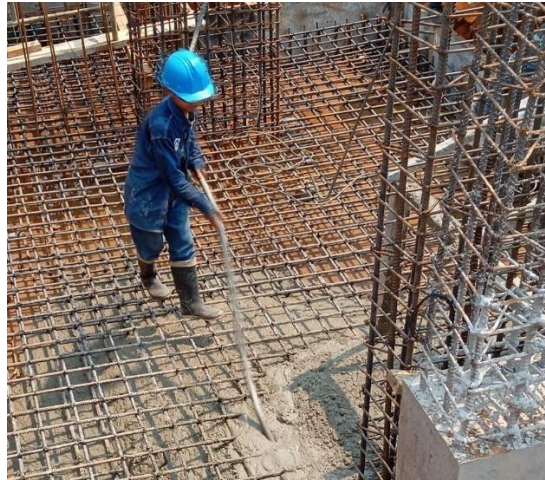
*Vaciado y vibrado del concreto*

Por otro lado, debía garantizarse la hidratación de los elementos previamente fundidos, lo que es crucial para el desarrollo de la resistencia y la durabilidad del concreto.
