Guía práctica para la Supervisión de Obra  
de acuerdo al NSR 10 - Título I

Monografía para optar el título de Especialista en Estructuras

Universidad Industrial de Santander

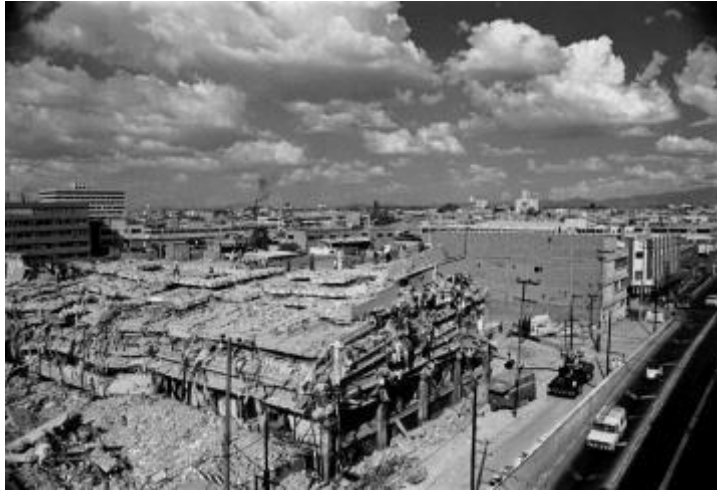
**Figura 1.** Edificio de las costureras, sismo de 1985, México. Adaptado de [Fotografía de Cuartoscuro]. (México, 2019). Archivo fotográfico del Periódico Vanguardia.

causando muchas fatalidades, tal como ocurrió en el edificio de las costureras (ver Figura 1), en la sede Televisa, Figura 2, o en el Hotel Regis, Figura 3. En las imágenes puede apreciarse la magnitud de la destrucción, y como el colapso estructural causó enormes pérdidas humanas e hizo muy difícil el rescate de víctimas por los enormes riesgos que representaban los escombros a los equipos de rescate y salvamento.

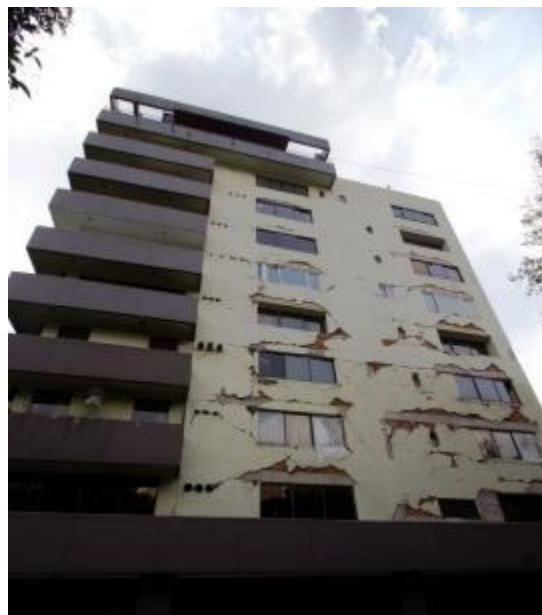
**Figura 4.** Edificio Colonia La Roma, sismo de 1985, México. Adaptado de [Fotografía de Cuartoscuro]. (México, 2019). Archivo fotográfico del Periódico Vanguardia.

2. El reglamento debe generar diseños que ante la presencia de eventos sísmicos leves permitan que las estructuras sufran daños a los elementos no estructurales, ante la presencia de eventos moderados sufran daños a elementos estructurales y no estructurales, pero sin que se presente el colapso. Aunque la edificación requiera ser demolida luego del fenómeno sísmico, los ocupantes deben salir preferiblemente por sus propios medios y sin daños ni heridas. En la Figura 4, puede observarse un edificio en la colonia La Roma, en ciudad de México durante el sismo de septiembre de 1985. Esta zona fue muy afectada, el edificio sufrió graves daños estructurales, no colapsó, salvando las vidas de sus ocupantes, aunque posteriormente fue declarado inhabitable y demolido (Allier, 2018).

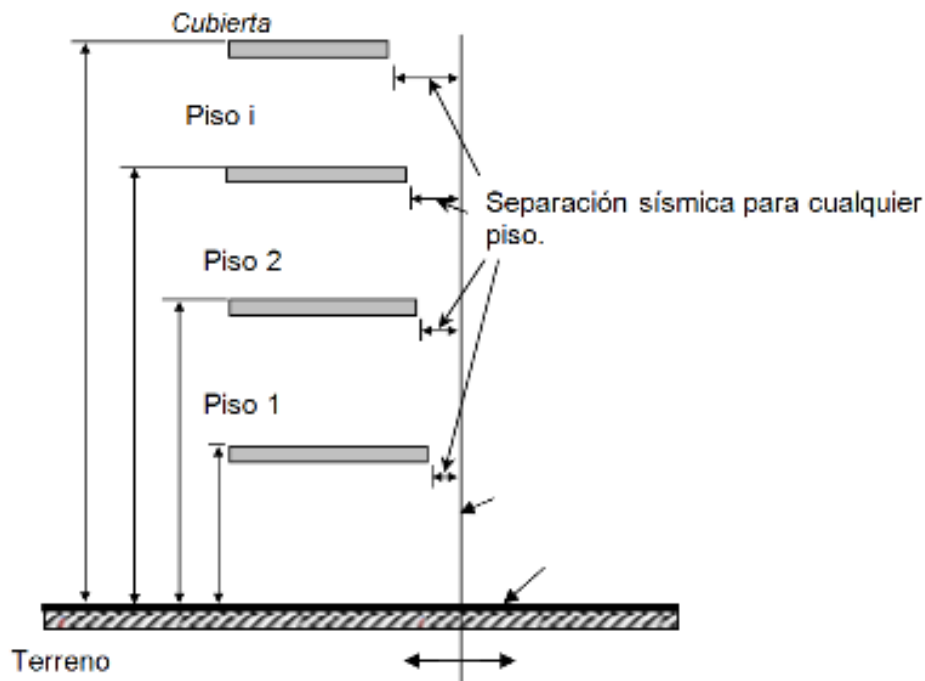
**Figura 6.** Separación sísmica para edificaciones según la NSR-10. Adaptado de (Reglamento Colombiano de Construcción Sismo Resistente NSR-10 Título A, pág. 91, 2010).

12. Diseño de elementos estructurales. Se consideran los requisitos propios del sistema de resistencia sísmica y del material estructural utilizado. Los elementos estructurales deben diseñarse considerando el grado de capacidad de disipación de energía requerida, con el fin de enfrentar un sismo en el rango inelástico de respuesta y cumplir con los objetivos de las normas sísmos resistentes. En la Figura 6 puede observarse como debe considerarse la separación mínima en la cubierta en edificaciones colindantes.

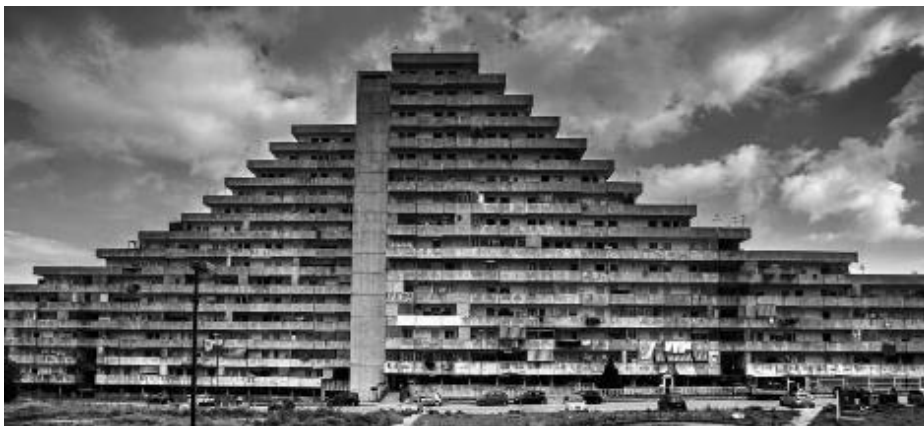
**Figura 7.** Edificación sismo resistente, Nápoles – Italia. Adaptado de [Fotografía de Daniel Verdú]. (Nápoles, 2019). Archivos fotográficos del Periódico El País, España.

En la Figura 7 puede observarse una edificación con diseño sismo resistente clásico, representado por la separación sismo-resistente por piso. En el caso mostrado, la edificación se encuentra en una zona de alta amenaza sísmica, específicamente en Nápoles, Italia.

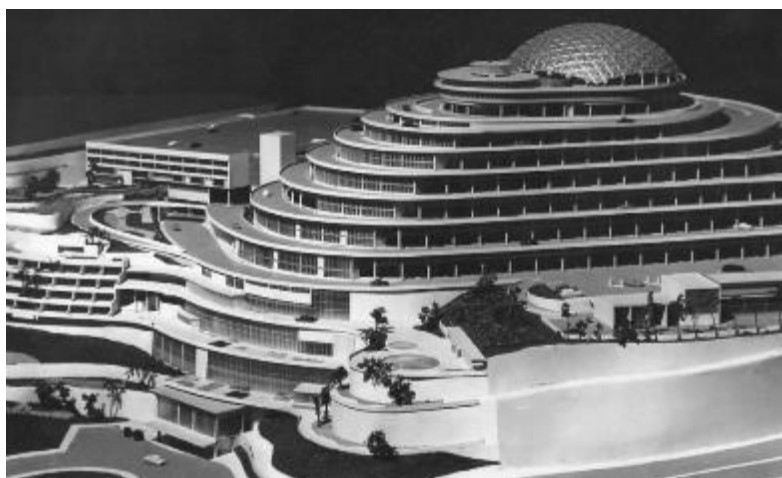
**Figura 8.** Edificio el Helicoide, Caracas – Venezuela. Adaptado de [Fotografía de Celeste Olalquiaga]. (PRODAVINCI, 2018). Archivo fotográfico imagen del Proyecto Helicoide.

En la Figura 8 puede observarse otra edificación con diseño sismo-resistente. En el caso mostrado la edificación conocida como El Helicoide, fue una magnífica estructura en doble espiral que se encuentra en una zona de alta amenaza sísmica de Suramérica, específicamente en Caracas, Venezuela (Olalquiaga, 2016).

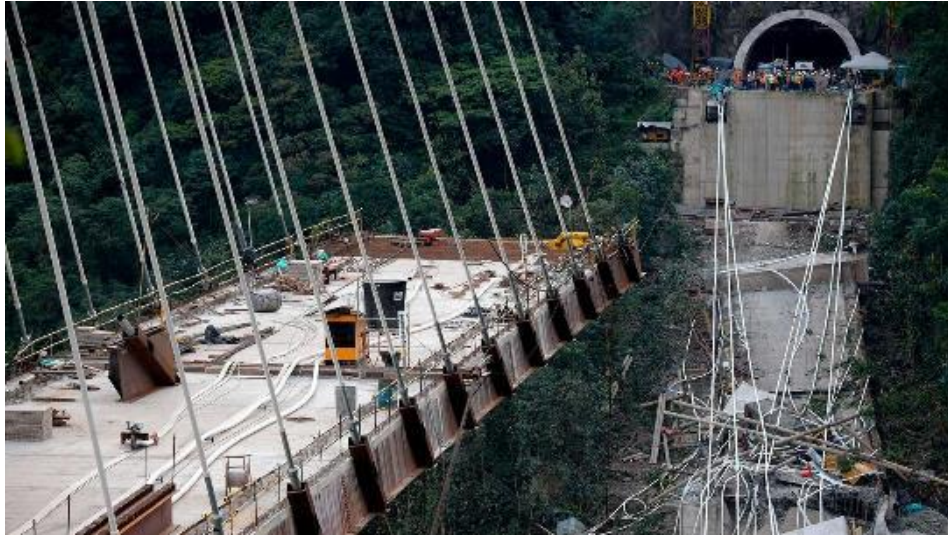
**Figura 10.** Desplome de puente vehicular en construcción, entre Bogotá y Villavicencio. Colombia. Adaptado de [Fotografía Dirección Nacional de Bomberos de Colombia]. (EEUU, 2018). Archivo fotográfico de CNN Español.

En la Figura 10, se observa el desplome del puente vehicular en construcción, entre Bogotá y Villavicencio, Colombia.

Este caso y otros similares a este considerados falla, son escasos, pero de graves consecuencias, en función de esto el número de fallas sería prácticamente despreciable desde el punto de vista estadístico con respecto al número de las construcciones que se realizan en la actualidad. Es por ello que el concepto de falla debe ser mucho más abierto, conceptualizándose como toda diferencia entre lo esperado y lo que se logra en un proyecto. Problemas como asentamientos, grietas, vibraciones, riesgos latentes, son todos estos signos de fallas en diseño, especificación o fabricación, y deben ser tratados como fallas, a fin de evitar pérdidas de vidas como la antes citada y mostrada en la Figura 10.

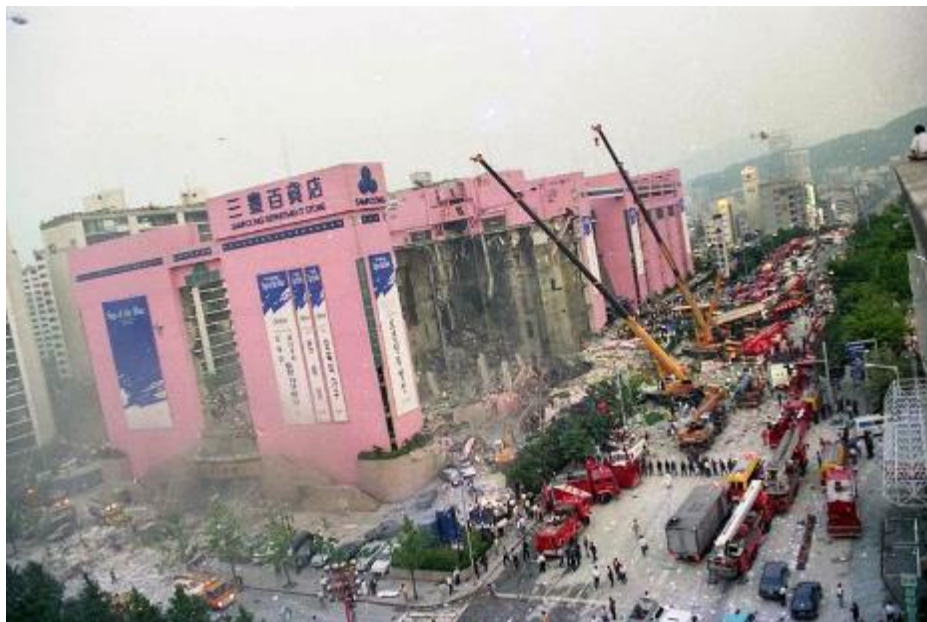
**Figura 11.** Derrumbe del edificio de las Tiendas Sampoong, Seúl - Corea del Sur. Adaptado de (Almarwae, 2017).

El caso del derrumbe del edificio de las Tiendas Sampoong, estudiado por Almarwae (2017), explica que el 29 de junio de 1995 en el distrito de Seúl Seocho-gu, Corea del Sur, se produjo el mayor desastre en tiempos de paz en la historia de ese país, pues murieron 502 personas y otras 937 resultaron heridas, que se produjo por un fallo en la estructura del edificio. Hasta los ataques del 11 de septiembre en EEUU, fue el derrumbe de un edificio que más víctimas ocasionaron, hasta el derrumbe de un edificio en Savar cerca de Dhaka, Bangladesh, el 24 de abril de 2013, fue el derrumbe de una construcción por causa no relacionado con el terrorismo más grave de la historia. Dejando como saldo fatal 1134 víctimas. Ver Figuras 11 y 12.

En este caso, fue la negligencia criminal del dueño quien inicio la catástrofe, al cambiar radicalmente el diseño de la edificación, construir sobre terrenos no aptos, (terrenos destinados a un relleno sanitario), e ignorar múltiples advertencias de especialistas, que durante largo tiempo dieron sus recomendaciones al respecto. Por este caso fueron detenidos, procesados y condenados más de treinta personas, entre dueños, contratistas y funcionarios gubernamentales.

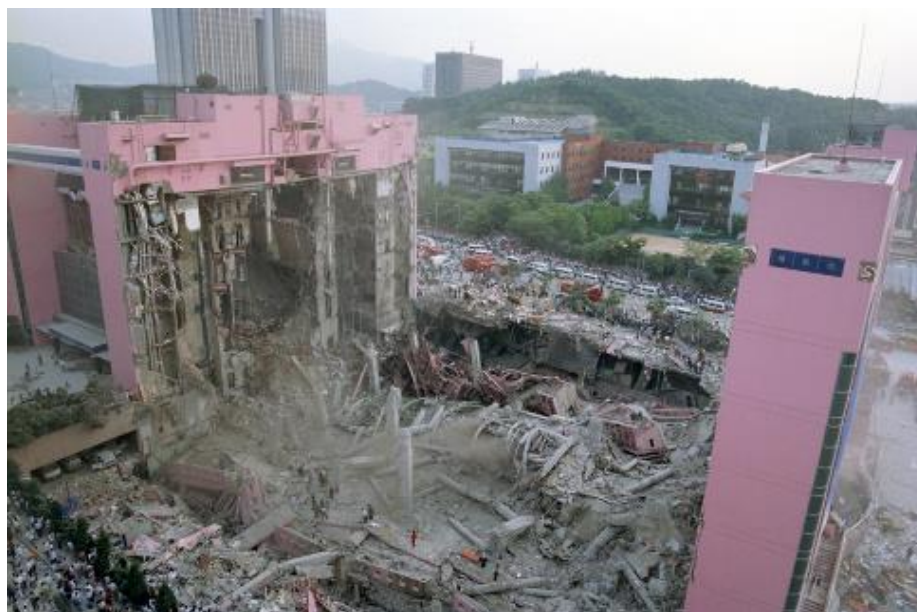
**Figura 12.** Otra vista del derrumbe del edificio Sampoon, Seúl - Corea del Sur. Adaptado de (Kari, 2019).

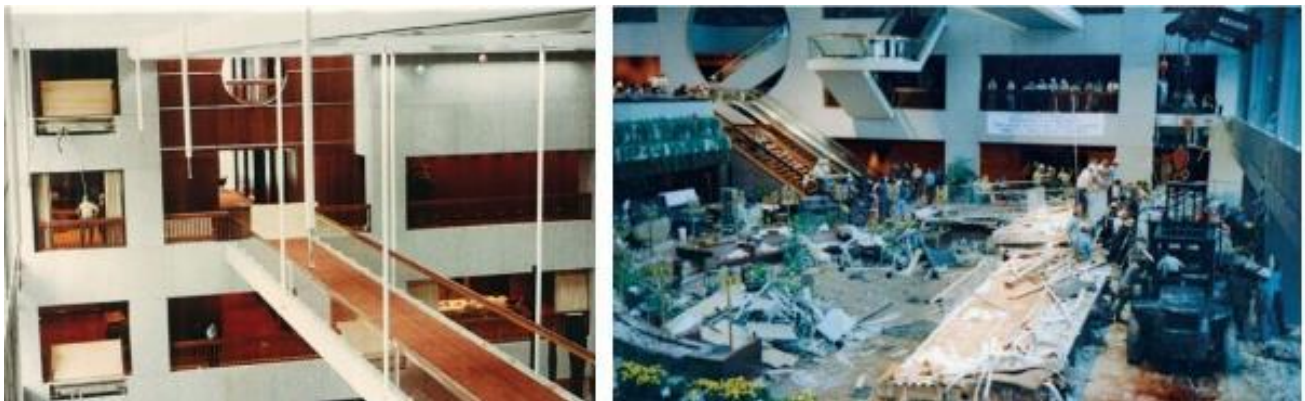
**Figura 13.** Accidente en el Hotel Hyatt Regency de Kansas City, EEUU. Adaptado de [Fotografía de Julio Ching]. (EEUU, 2017). Archivos fotográficos del Blog estructurando.

emblemático estudiado, es el del Hotel Hyatt Regency de Kansas City, Missouri, EEUU, hecho ocurrido el 17 de julio de 1981. De acuerdo con Luth (2000), este hotel, estaba constituido por un vestíbulo principal que formaba un atrio de varias plantas conectadas por pasarelas colgantes de unos 35 metros de largo, con un peso aproximado de 29.000 kg. Al año de su inauguración, durante una fiesta con cerca de 1500 asistentes, dos de estas estructuras se desplomaron sobre las personas que se encontraban bailando, provocando 114 muertes, 216 heridos y daños por varios millones de dólares. Las investigaciones realizadas tras el accidente demostraron que el suceso ocurrió porque las pasarelas no fueron instaladas como originalmente se proyectaron, pues hubo un cambio en el diseño original en las uniones.

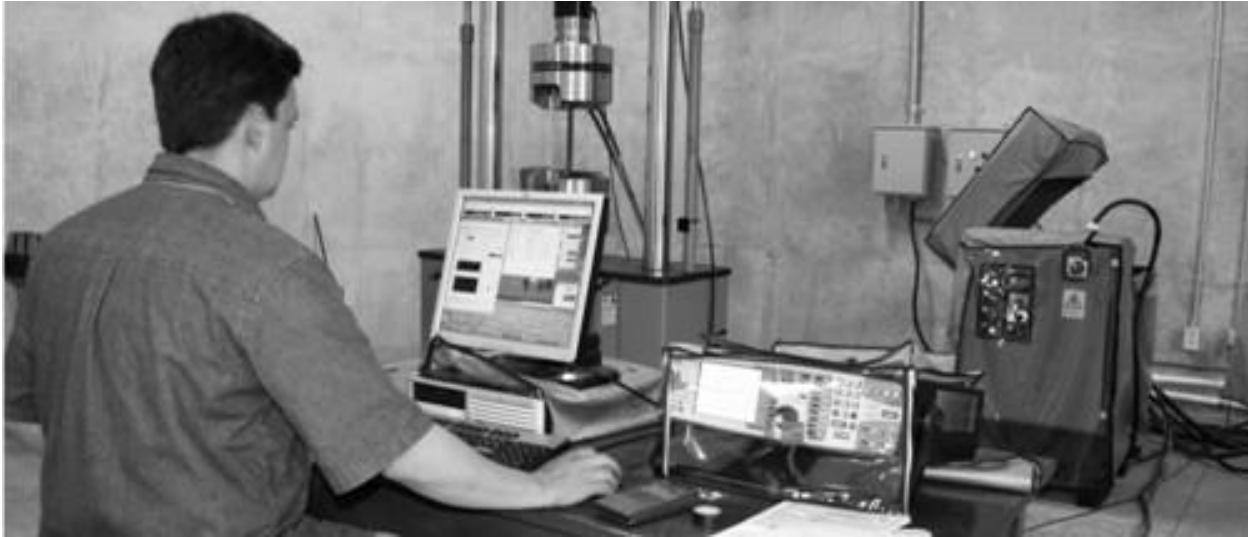
**Figura 14.** Laboratorio de Caracterización de Materiales de Construcción con acreditación Norma 17025. Adaptado de <https://www.uis.edu.co/webUIS/es/mediosComunicacion/catedraLibre/articulo3.html>, (2005).

Colombia dispone de una amplia variedad de laboratorios, todos muy calificados, certificados, con gran reputación y disponibilidad. En la Figura 14 puede verse un laboratorio típico, con la máquina de ensayos universal, la cual permite hacer tracción y compresión.

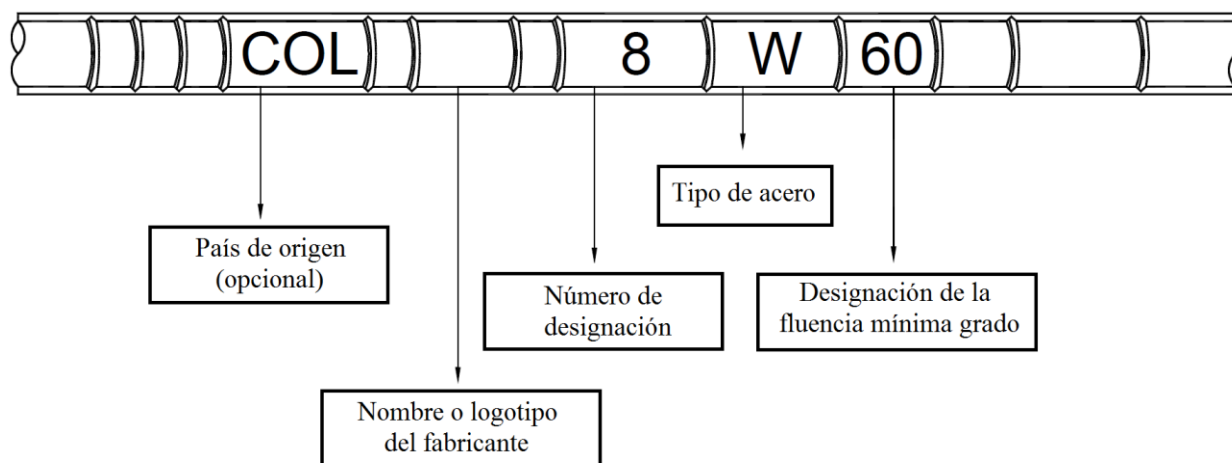
Allí están identificados el país de origen, el nombre del fabricante, el número de designación, el tipo de acero y el valor de fluencia mínima.

**Figura 15.** Marcado de barras sistema métrico según NTC2289. Adaptado de (Norma Técnica Colombiana NTC2289, 2007).

En la figura 15, se especifican el marcado de las barras, según la norma NTC2289 (2007).

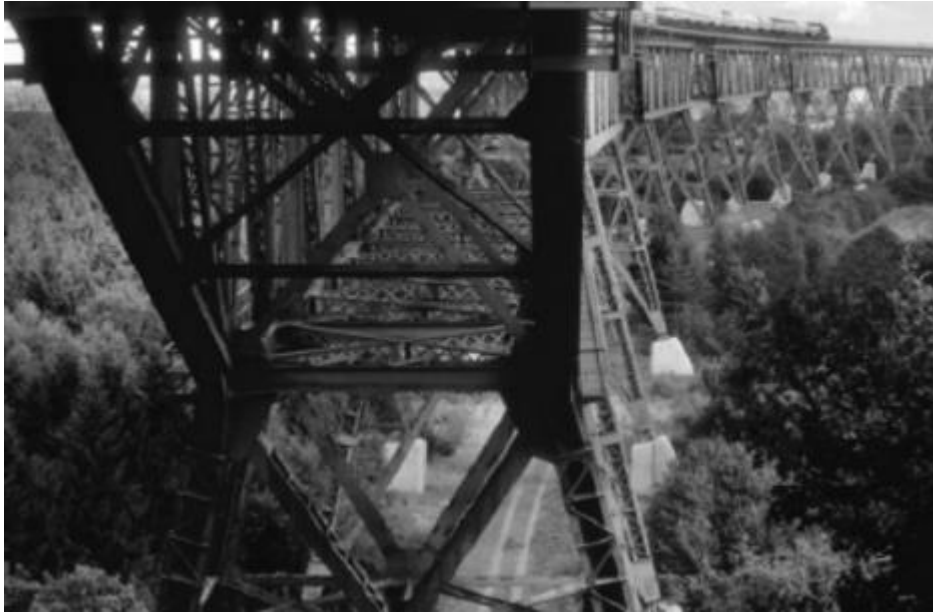
**Figura 19.** Puente antiguo al norte de Italia que debe ser reevaluado. Adaptado de (Siviero y Pavan, 2018).

En resumen, las viejas edificaciones deben ser reevaluadas, y de ser necesario reforzados o demolidos, como última opción. En la Figura 19 puede verse un antiguo puente, que como tal debe cumplir con los códigos vigentes, pero no los cumple, pero sigue estando allí y cumple con su función sin daños aparentes que ameriten su salida de servicio.
