**DETERMINACIÓN DE LA SEPARACIÓN MURO COLUMNA Y EVALUACIÓN
DE SUS DAÑOS AL SER SOMETIDOS A FUERZAS HORIZONTALES.**

**Trabajo de Grado presentado como requisito para optar al título de:
Ingeniero de Civil**

**UNIVERSIDAD INDUSTRIAL DE SANTANDER
FACULTAD DE INGENIERÍAS FÍSICO-MECÁNICAS
ESCUELA DE INGENIERÍA CIVIL
BUCARAMANGA
2016**

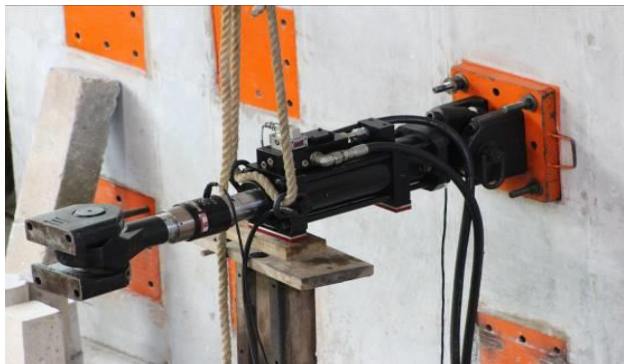
- Actuador hidráulico MTS serie 243.35 fuerza máxima a compresión 365 KN y fuerza máxima a tensión de 240 KN longitud de embolo de empuje 254 mm.
- Deformímetro
- Manómetro
- Gato Hidráulico de 25 Ton.

FIGURA 1: Actuador Hidráulico MTS.

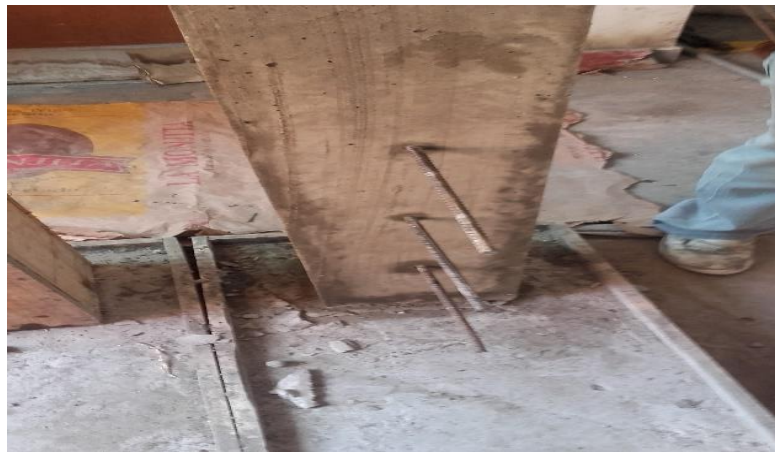
FIGURA 2: Columna desencofrada.

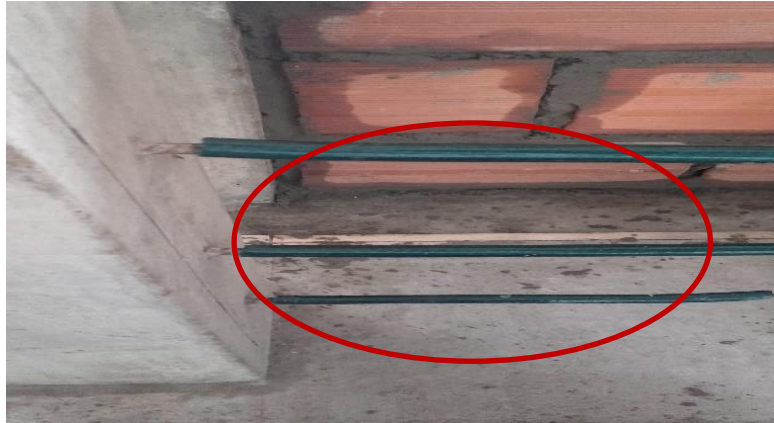
4. Las barras de acero que van fijadas en las columnas se recubren con una manguera, dejándole un espacio vacío de 3 cm en el plano horizontal para

asegurar que no transmitan energía al muro al momento de ejercer fuerza sobre la columna.

FIGURA 3: Recubrimiento de barras de acero.

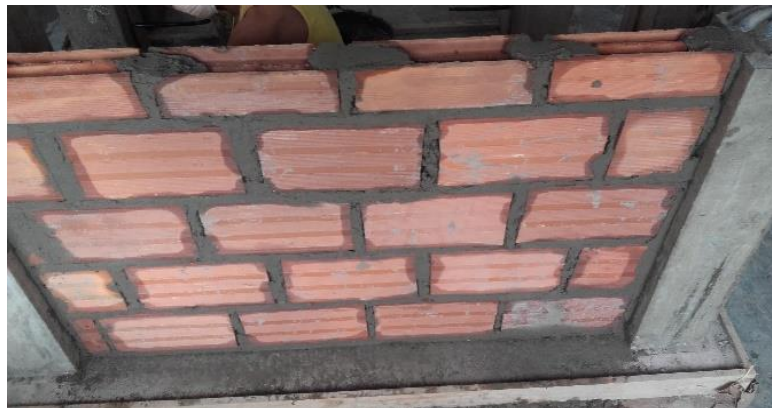
5. Construir los muros en ladrillo H-10.

FIGURA 4: Muro convencional terminado en ladrillo H-10

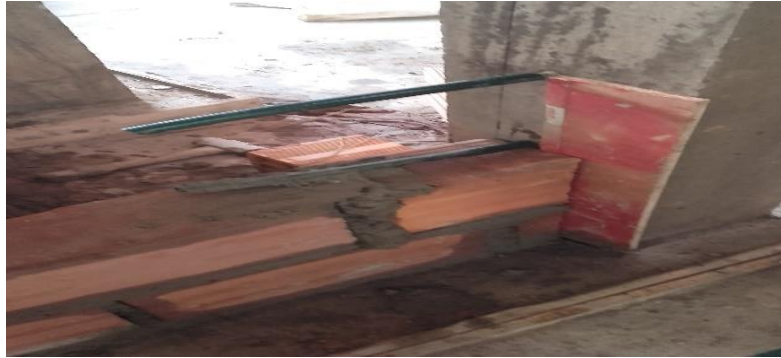
6. Para asegurar la separación entre los muros y las columnas se coloca una tabla de madera con el grosor necesario para cerciorar que cumpla con el distanciamiento requerido (0.5 cm, 1.0 cm, 1.5 cm).

FIGURA 5: Construcción del muro con varilla anclada

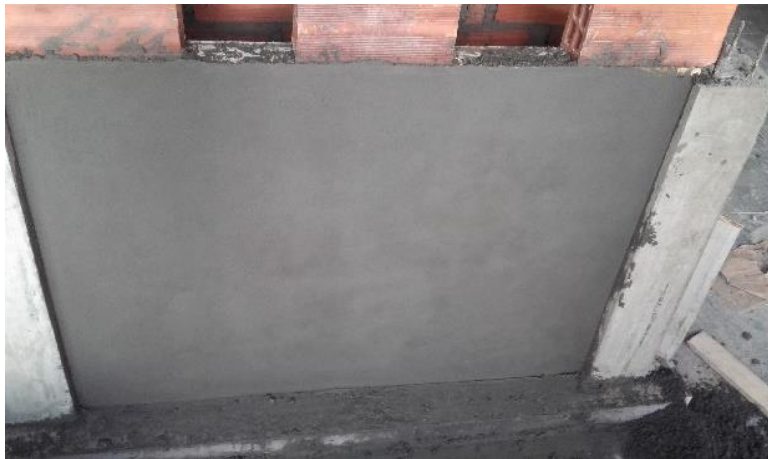
7. Al terminar de colocar los ladrillos y ya construidos todos los muros se continúa con el friso de cada uno de estos.

FIGURA 6: Muro frisado completamente.

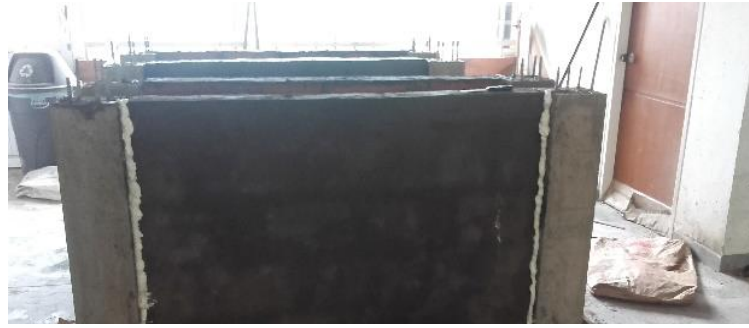
8. Al terminar el friso en todos los muros se midieron las separaciones entre columnas y muros para corroborar que estas no se han alterado.
9. Las dilataciones entre el muro y las columnas se rellenan con espuma de poliuretano (SIKA BOOM) ya que esta cuenta con un módulo de elasticidad bajo (1.2 MPa) en comparación al del concreto (21 MPa), también para poder dar acabados uniformes.

FIGURA 7: Muro con espuma de poliuretano cubriendo la totalidad de la dilatación.

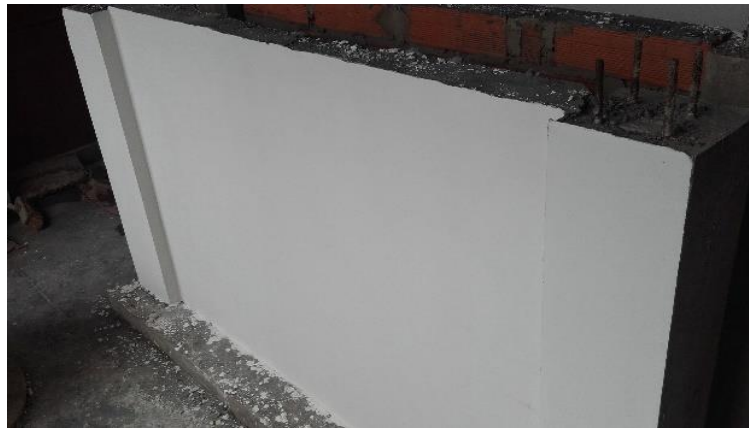
10. Después de que la espuma de poliuretano ha secado por completo se retira el exceso de esta con un bisturí.
11. Se continúa con la aplicación de estuco a los muros.
12. Se pintan los muros con pintura blanca tipo 1.

FIGURA 8: Muro Pintado.

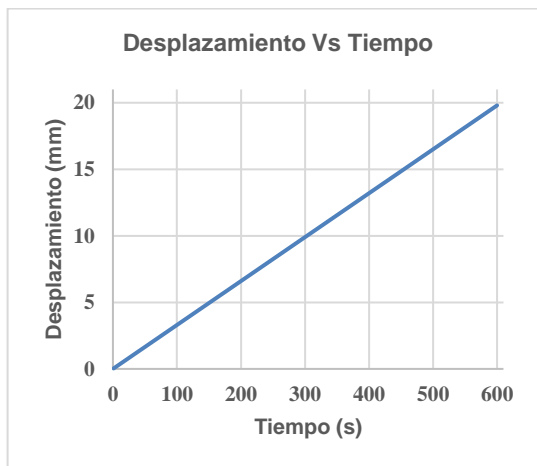
Basados en el análisis anterior y en el análisis realizado en la referencia [2]; podemos tomar como velocidad de aplicación de carga al sistema muro-columna el valor de 0.033 mm/s.

GRÁFICA 1: Desplazamiento versus tiempo (la pendiente representa la velocidad).

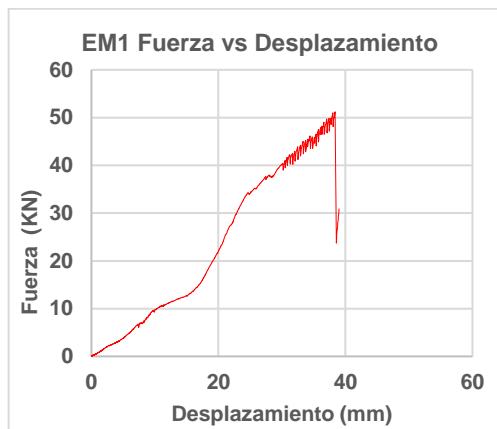
Se observa en la gráfica 2 el comportamiento de la rigidez, esta tiende a disminuir cada vez que aparecen daños en el muro, pero él vuelve a disipar la energía, haciendo que la rigidez de nuevo aumente; este ciclo se repite hasta que falla el muro a los 38.5 mm de desplazamiento del actuador y con una rigidez final de 1325 (KN/m) como se ve en la Tabla 1. Este ensayo tomo un tiempo de 24 minutos con 1 segundo.

GRÁFICA 2: Relación fuerza vs desplazamiento EM1.

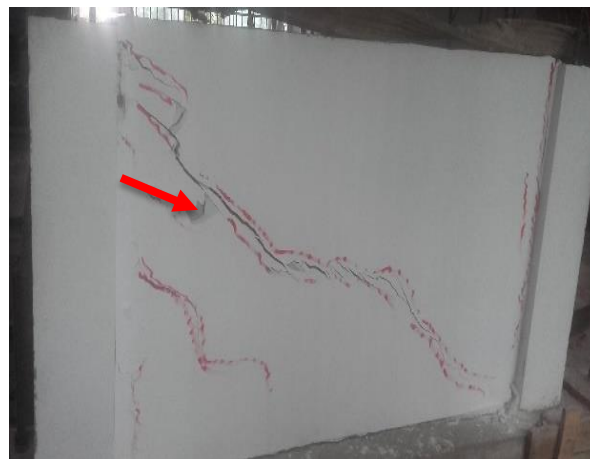
FIGURA 13: Falla por deslizamiento.

4. Los muros EM2, EM3 y EM4 fueron construidos y presentaron falla por Cortante lo cual puede indicar que su comportamiento fue similar debido a la separación delta entre muro-columna y al sistema de fijación propuesto.

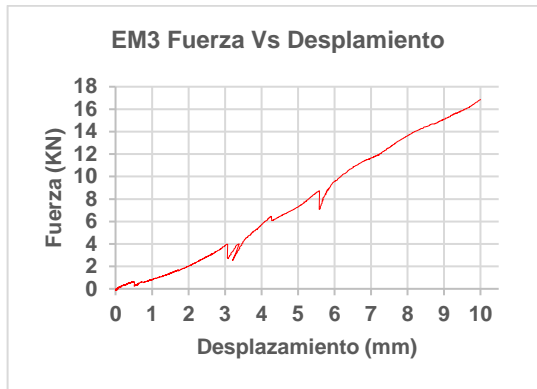
GRÁFICA 10: Detalle de relación fuerza vs desplazamiento EM3 en 10 mm.

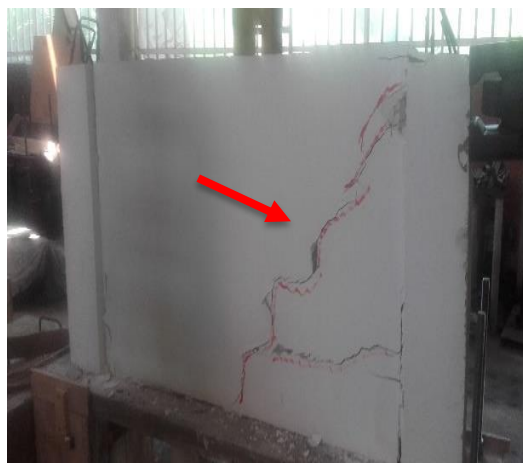
FIGURA 14: Falla por cortante.

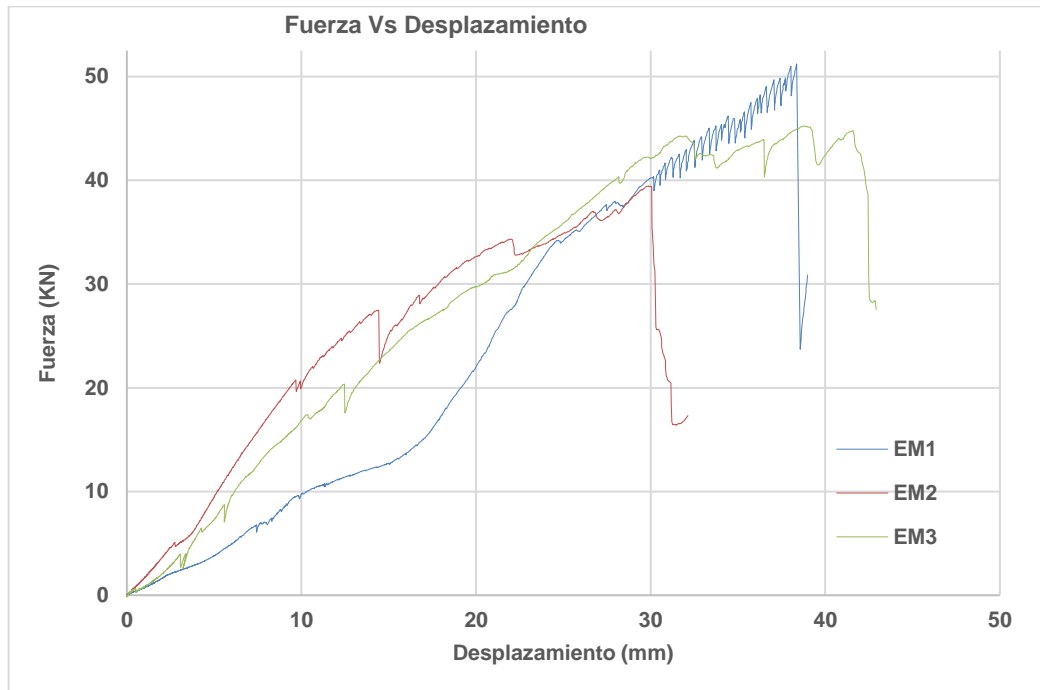
- ✓ EM3 tuvo más área bajo la curva comparado con EM1 (gráfica 12). La rigidez de EM3 fue mayor en los desplazamientos de 10 y 20 mm, pero la rigidez de falla fue mayor en EM1 (Tabla 5).

GRÁFICA 12: Relación fuerza vs desplazamiento EM1, EM2 Y EM3.

- ✓ EM1 soportó la mayor fuerza en el momento de fallar (gráfica 12).
- ✓ EM3 tuvo mayor desplazamiento que EM1 y EM2 (gráfica 12).

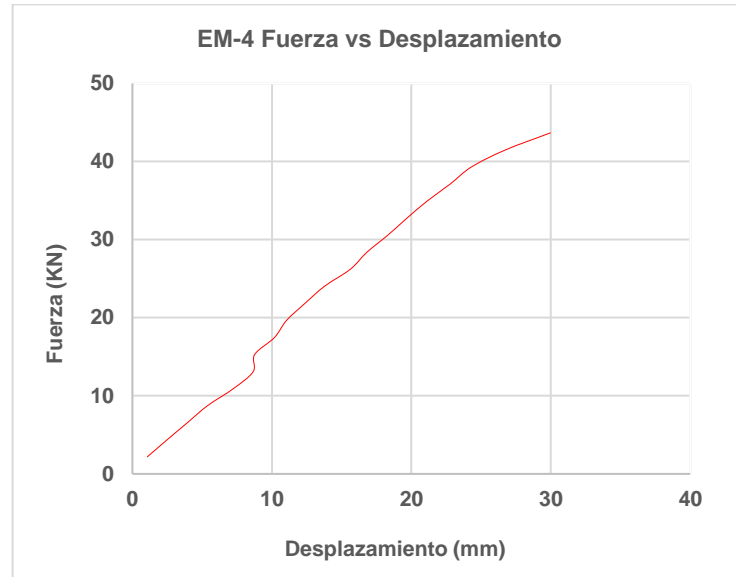
En la realización de este ensayo los datos no fueron tomados del actuador hidráulico MTS, dado que se tomaron de manera manual con un deformímetro y un manómetro que midió la presión en un gato hidráulico. De tal forma no hubo control de desplazamientos.

- ✓ El comportamiento de la pendiente en la relación de fuerza versus desplazamiento es muy similar a EM3 así mismo su falla fue por cortante.

GRÁFICA 13: Relación *fuerza vs desplazamiento EM4.*

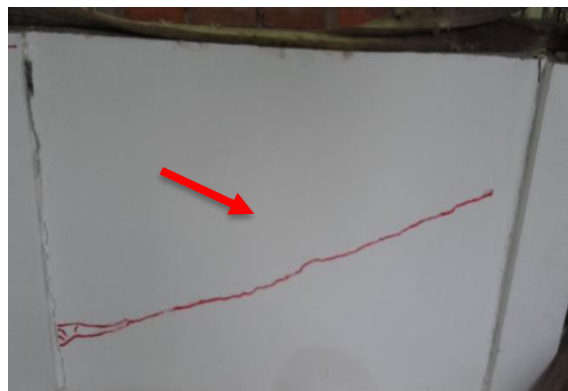
FIGURA 15: Falla por Cortante
