**ANÁLISIS COMPARATIVO TÉCNICO - AMBIENTAL, DE PROTOCOLOS
DIVULGADOS Y DECLARADOS FRENTE A COMPORTAMIENTO REAL DE
ECOPETROL ANTE UN DERRAME DE CRUDO EN LA ZONA NORORIENTE
COLOMBIANA.**

**UNIVERSIDAD INDUSTRIAL DE SANTANDER
FACULTAD DE INGENIERÍAS FISICOQUÍMICAS
ESCUELA INGENIERÍA QUÍMICA
BUCARAMANGA**

**Trabajo de grado presentado como requisito para optar al título de Ingeniero
Químico**

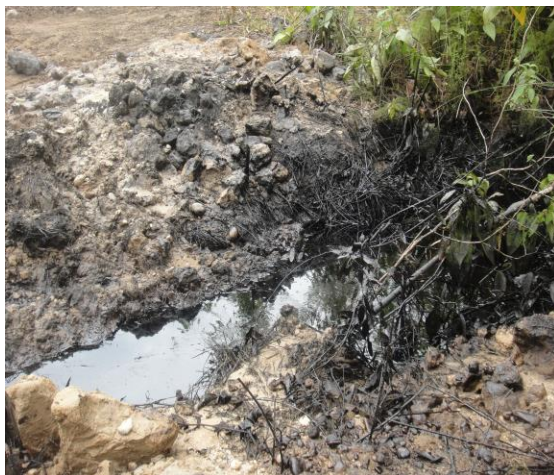
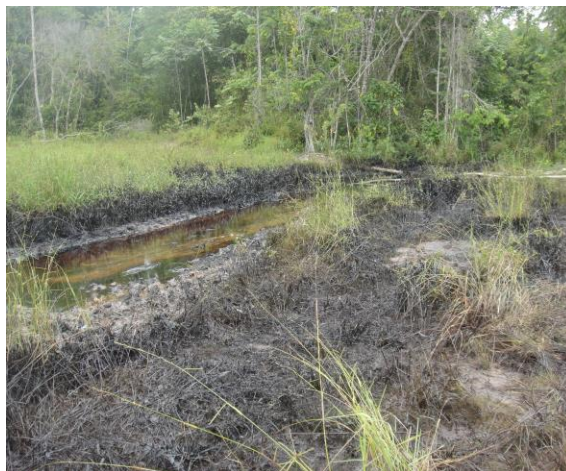
Figura N 17: Imágenes del Siniestro

El petróleo crudo se derramó a partir de un tubo de oleoductos enterrado a cerca de dos metros de profundidad. El sitio del derrame está cerca de 500 metros adelante, en dirección nororiental, de la estación de bombeo y compresión de un conjunto de tubos que conducen gas, refinados y crudo, localizada en el mismo predio Jardincito; está cerca de 100 metros adelante del paso del oleoducto sobre la Quebrada “Sin nombre”, en dirección nororiental (aguas abajo) y alrededor de cuatro metros antes del paso de una corriente de agua superficial, proveniente de un acuífero localizado aguas arriba muy cerca del siniestro.

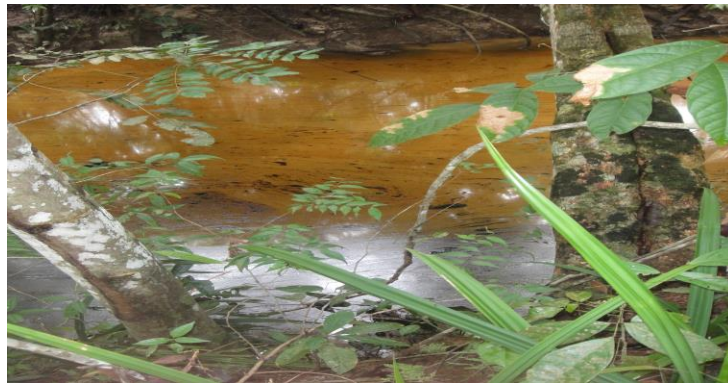
Figura N 18: Imagen del siniestro

Según testimonios de ing. a cargo el mismo sábado 13 de agosto se colocaron nuevas barrera de contención en el frente de avance del flujo de crudo con agua, en un punto ya más abajo del último de contacto entre la “Quebrada Sin Nombre” y los predios de interés directo para los autores de la demanda.

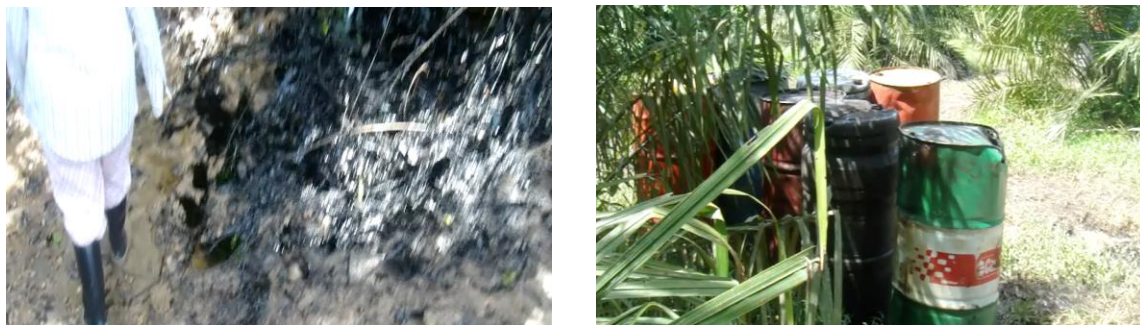
Figura N 19: Imágenes del abandono ambiental

Se encontró durante el recorrido observatorio para esta investigación en Santander, que pese a los informes y alarmas de emergencia a la empresa de Ecopetrol por parte de los campesinos del sector en la sierra y alrededores de la ciénaga de Paredes, no hay respuesta hacia la emergencia frente al derrame de petróleo en el sector.

Narran los campesinos, afectados en el área, que ya hace 4 días han transcurrido desde el momento de la emergencia y que ningún ente ha acudido al llamado, que al parecer no amerita para Ecopetrol, el pago de horas extras, que hasta que no contrate personal nuevo con todos los exámenes de rigor, no hace presencia en la zona y mientras tanto las lluvias están arrastrando el crudo río abajo hacia la ciénaga de Paredes.

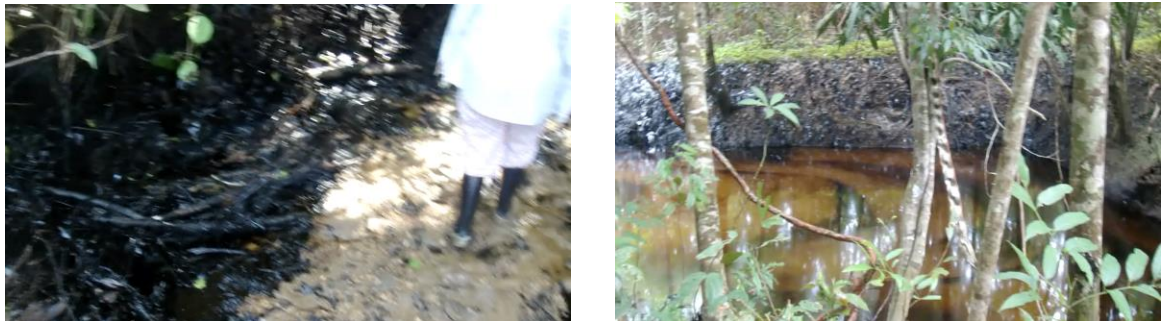
Figura N 20: Imágenes del deterioro ambiental

Es evidente en estas fotos la falta de atención inmediata al desastre ecológico, por parte del Estado y la empresa responsable del daño al ecosistema, este material

probatorio refleja la emergencia del sector y el daño incalculable, pero también el dolo y la omisión ante la gravedad de la situación. Esta prueba, es la muestra del total abandono en la zona de la emergencia, solo se observa material y manguera en el suelo mostrando el descuido y retirada de empleados que no cumplieron su cometido y compromiso con la vida.

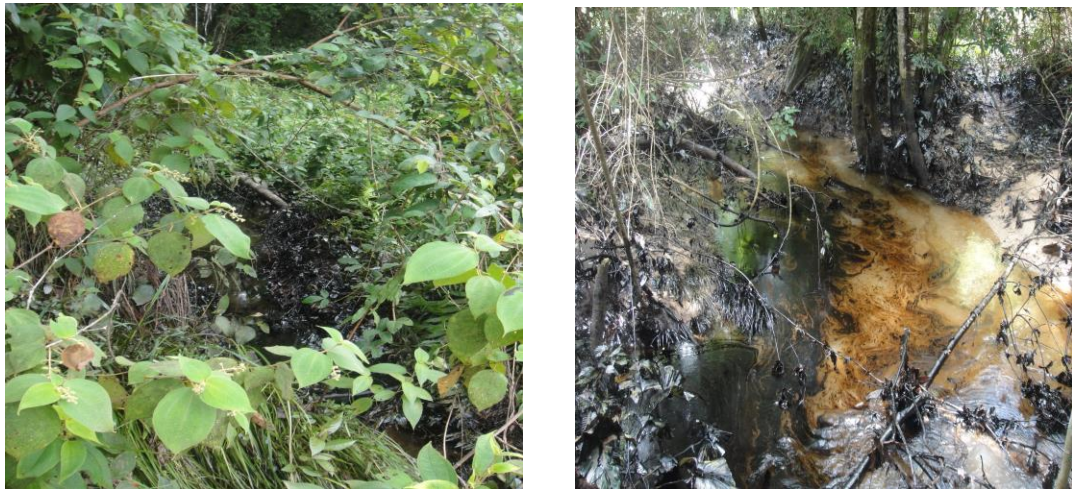
Figura N 21: Imágenes del deterioro ambiental

El frente de avance del crudo, en el momento de ser detectado el derrame, estaba muy cerca de este y pudo ser frenado, con una acción mínima, al final de la tarde

En esas condiciones la longitud de cauce afectado no debió pasar de 3 km, claro que para ello, también hubiese sido necesario que quienes atendieron la situación, hubiesen atendido el llamado de precaución que les hicieron los habitantes de la zona, sobre los efectos del aguacero del jueves 11 de agosto, en vez de 3 km se afectaron entre 11 y 13 km de cauce.

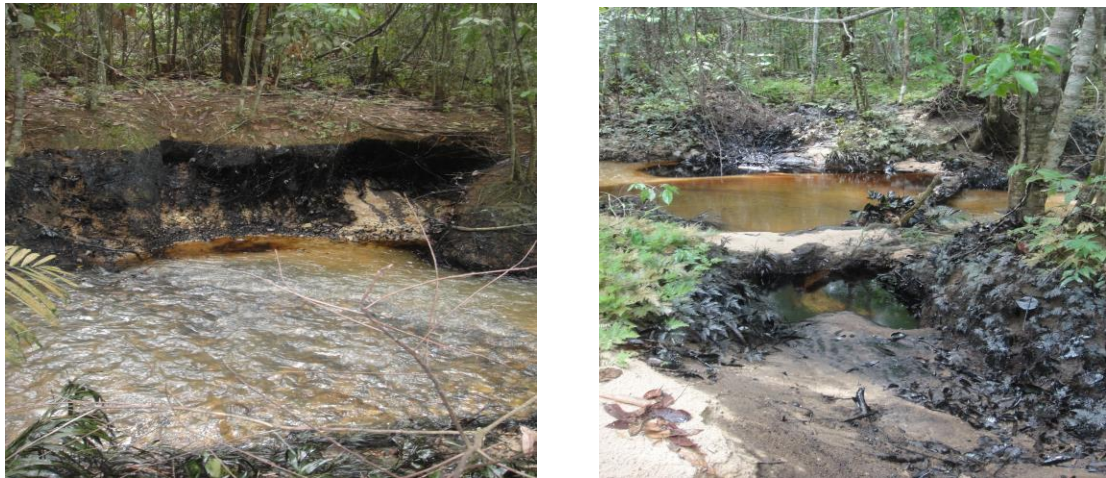
Figura N 22: Imágenes del siniestro

Como se comprobó al inspeccionar el tubo y se confirma a través de los diferentes testimonios, la presión del flujo expulsó un tapón metálico, colocado sobre un orificio de cerca de media pulgada de diámetro en el tubo.
