**CARACTERIZACIÓN, ANÁLISIS Y ALTERNATIVAS DE SOLUCIÓN DE  
PROBLEMAS DE INESTABILIDAD EN UNA ZONA URBANA CASO DE  
ESTUDIO MUNICIPIO DE PAMPLONA, DEPARTAMENTO DE NORTE DE  
SANTANDER, COLOMBIA. BARRIO: SAN LUIS - SECTOR UNIVERSIDAD DE  
PAMPLONA**

**UNIVERSIDAD INDUSTRIAL DE SANTANDER  
FACULTAD DE INGENIERÍAS FISICOMECÁNICAS  
ESCUELA DE INGENIERÍA CIVIL  
MAESTRÍA EN GEOTECNIA  
BUCARAMANGA**

**2018**

**Trabajo de grado presentado como Magíster en Geotecnia**

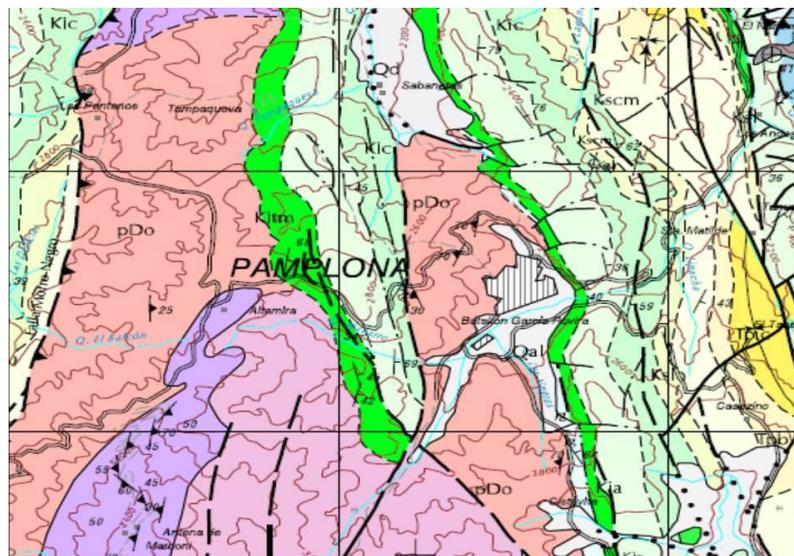
**Figura 4. Sección del Cuadrángulo Geológico H13**

En la Figura 3 se muestra una sección del Cuadrángulo Geológico H13, generado por Ingeominas (hoy Servicio Geológico Colombiano), donde se puede apreciar un conjunto de fallas geológicas orientadas en dirección N-S, desde el borde norte, en las áreas de Pamplona y Mutiscua hacia el sur, hasta el área de Soatá (WARD et al., 1973). La Figura 4 muestra la leyenda estratigráfica correspondiente al Cuadrángulo Geológico H13.

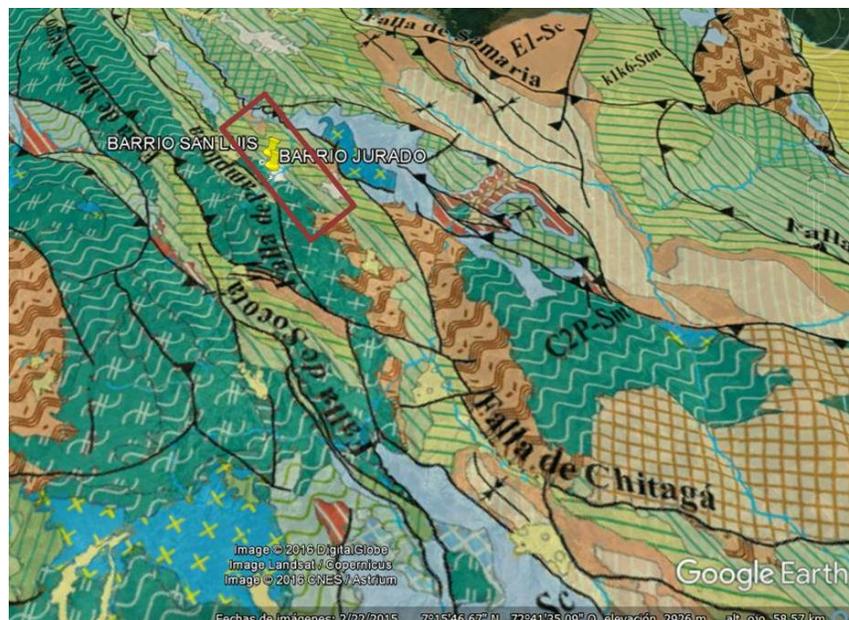
**Figura 6. Fallas en proximidad al sitio de análisis**

rocas. Superficialmente los geomateriales son sometidos a constantes cambios en la superficie del terreno debido a la acción de agentes exógenos y en especial, a la actividad antrópica. En la Figura 6 se muestran las fallas que pasan en proximidad de los barrios analizados, las fallas son paralelas al área de estudio del barrio analizado, como son: La Falla de Pamplona; La falla de Chitagá y La falla de Morro Negro.

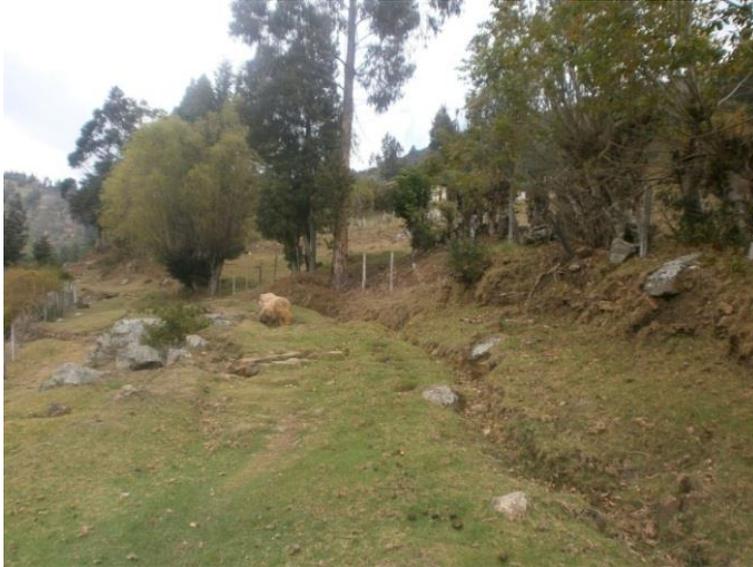
**Fotografía 1. Corte artificial magnificado por posteriores procesos de denudación. Superficialmente se aprecian vestigios de raíces de árboles preexistentes, vetas de geomaterial cuarzoso y/o calcáreo, y grietas de desecación por pérdida de humedad**

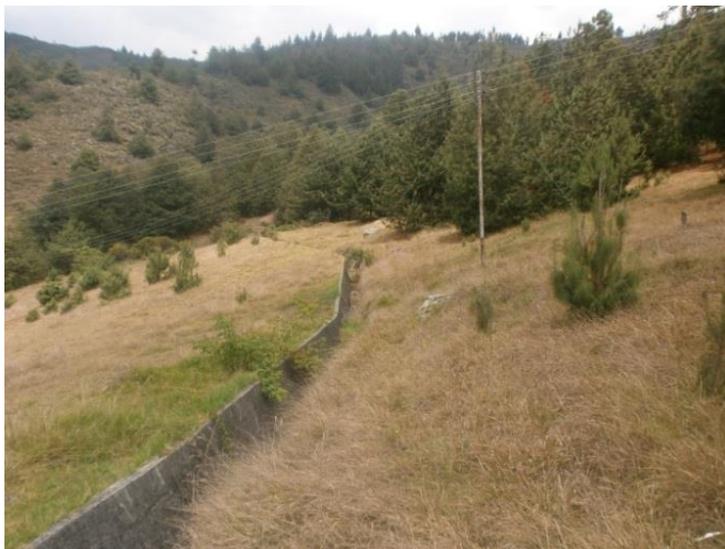
**Fotografía 2. Algunas de las obras de arte existentes a media ladera para el manejo de aguas lluvias presentan agrietamientos longitudinales como el observado en la estructura mostrada**

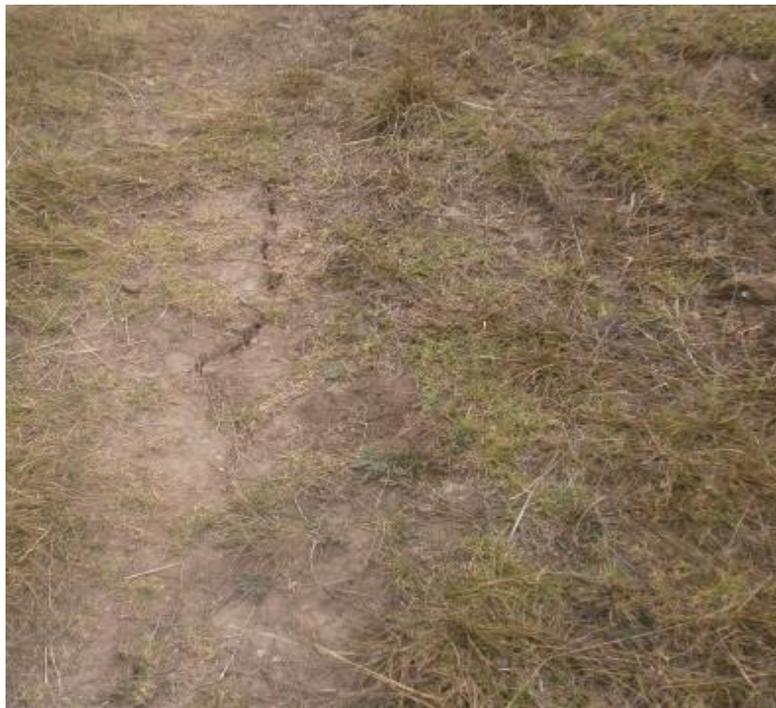
**Fotografía 4. Grietas de desecación por pérdida de humedad**

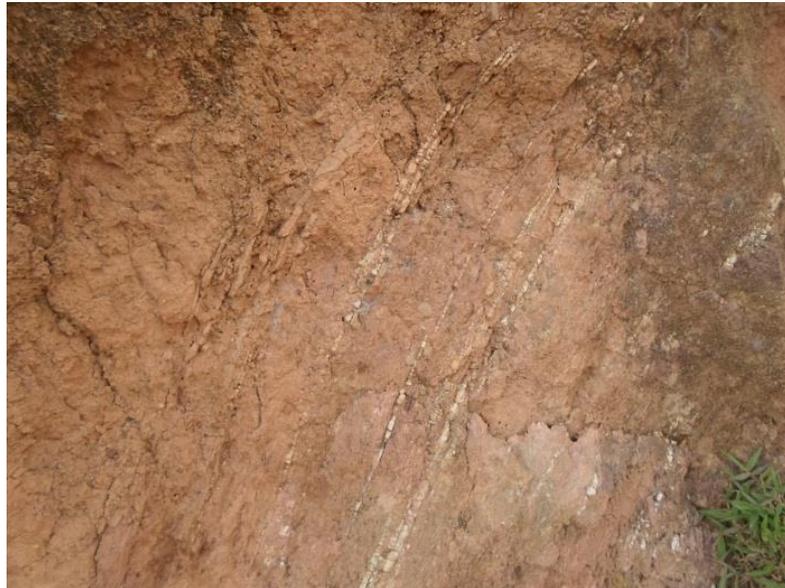
**Fotografía 5. Grietas de desecación sobre zonas en pendiente, caracterizadas por sedimentos finos arcillosos**

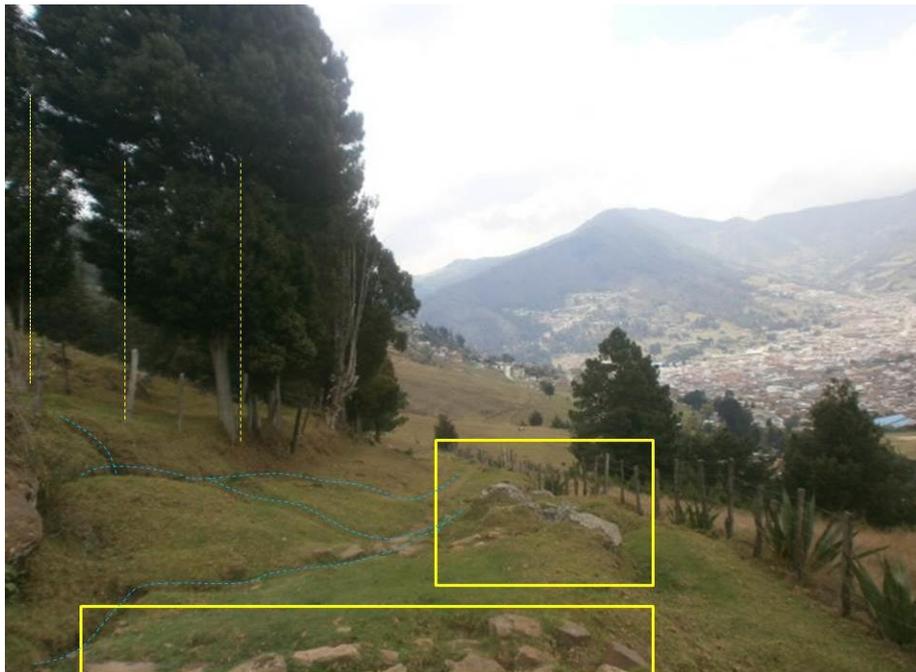
**Fotografía 6. Rasgos típicos de movimientos reptacionales y depósitos de detritos en ladera**

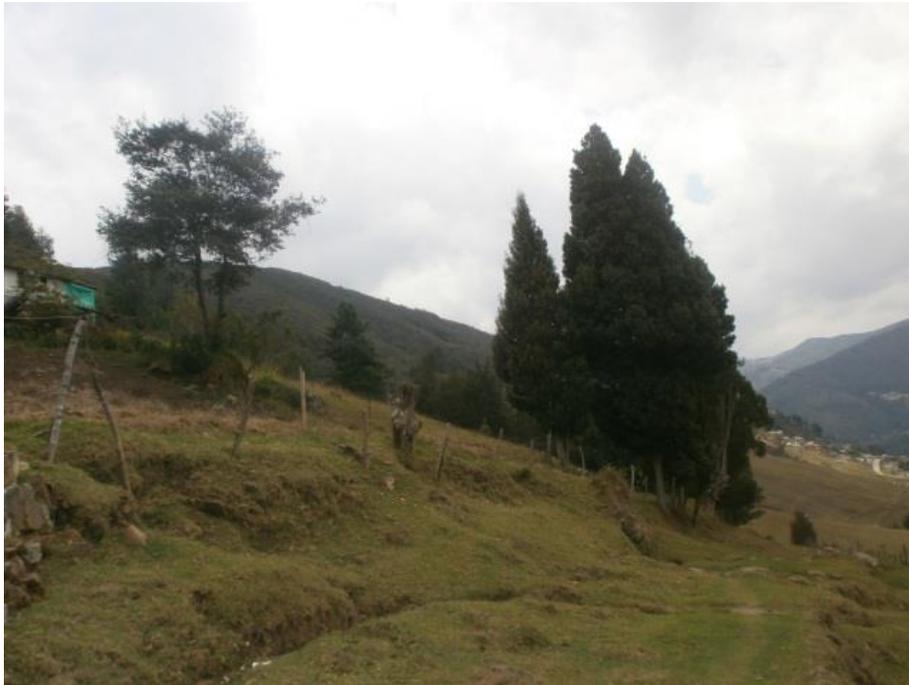
**Fotografía 7. Pulsos de energía. Descansos generados por la complejidad de los movimientos reptacional y flujo de detritos**

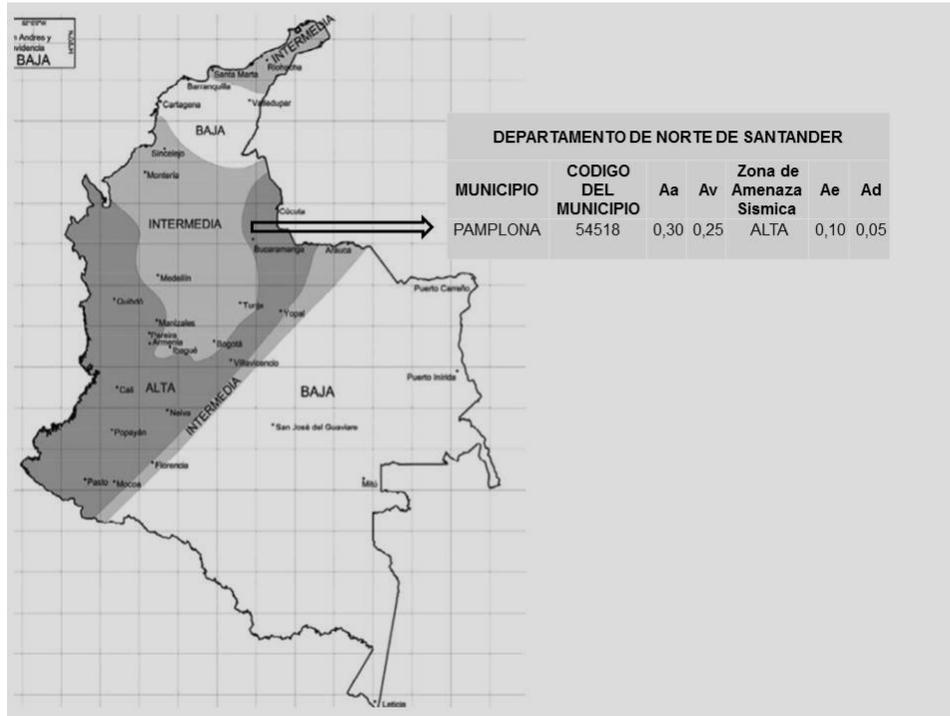
**Figura 7. Mapa de amenaza sísmica. Valores Aa, Av, Título A NSR-2010**

**5.3.1 Tectonismo y actividad sísmica.** Pamplona está situada en un ambiente tectónico activo en proximidad al punto de convergencia de las macro fallas “Bucaramanga - Santa Marta” y “Boconó”, las cuales configuran el punto vértice inferior (sur) de la microplaca del Lago Maracaibo. En el mapa de amenaza sísmica colombiano, la ciudad de Pamplona en el departamento Norte de Santander se localiza en zona de amenaza sísmica alta, correspondiéndole una intensidad de  $7^{3/4}$  en la escala de Mercalli, para un periodo de retorno de 100 años, conforme se consagra en la NSR-10. Los coeficientes de aceleración pico para la definición de los espectros sísmicos de diseño, son respectivamente:  $A_a = 0.30$  y  $A_v = 0.25^3$ . Ver figura 7.

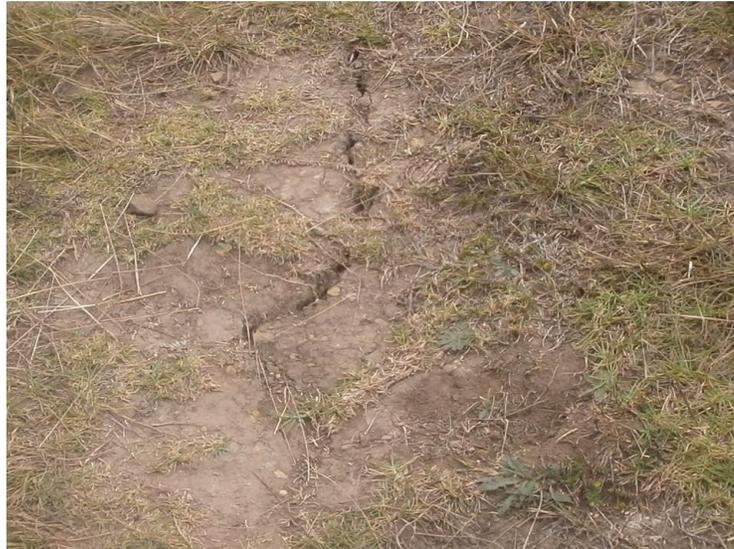
**Fotografía 8. Grietas de contracción**

**5.5.1 Grietas de desecación.** Están referidas a aberturas que se producen en épocas de verano en suelos predominantemente arcillosos como consecuencia de la desecación del geomaterial con posteridad a un período de invierno.

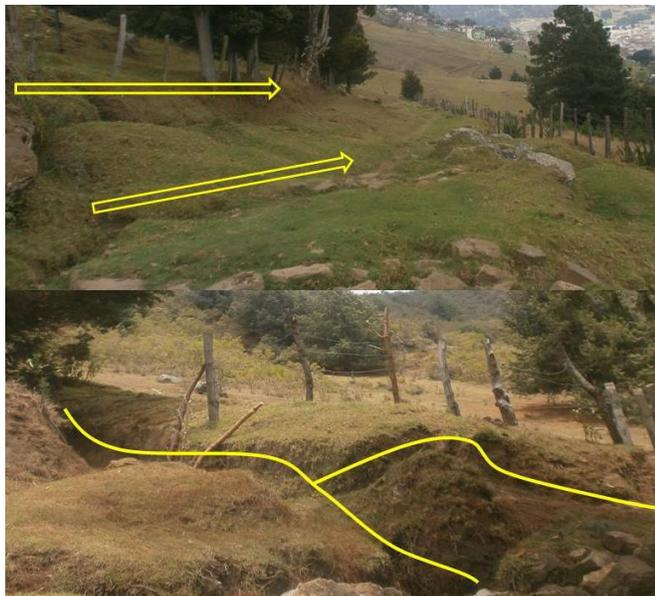
**Fotografía 9. Grietas de contracción. Surcos erosivos que se constituyen en canales de flujo**

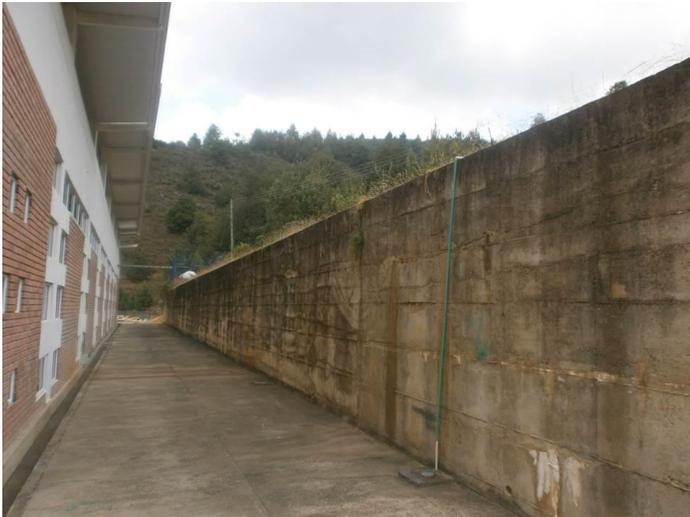
**Fotografía 10. Patologías (exudaciones, fisuramiento, filtraciones, enmohecimiento, etc.) en muro de contención**

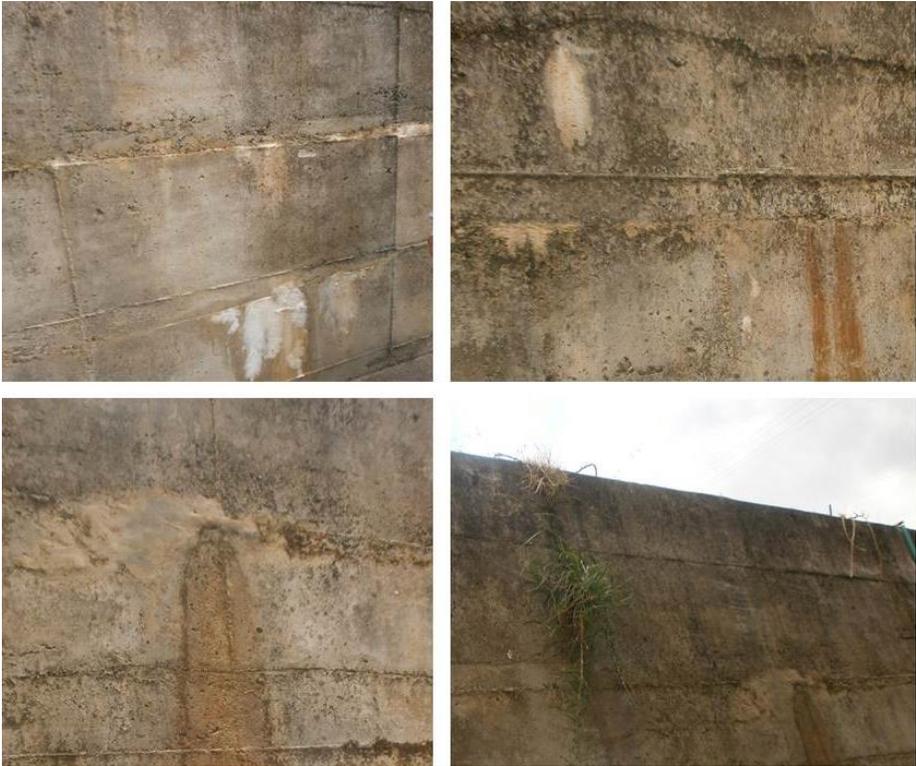
**Fotografía 11. Detalles de patologías observables en el muro de contención**

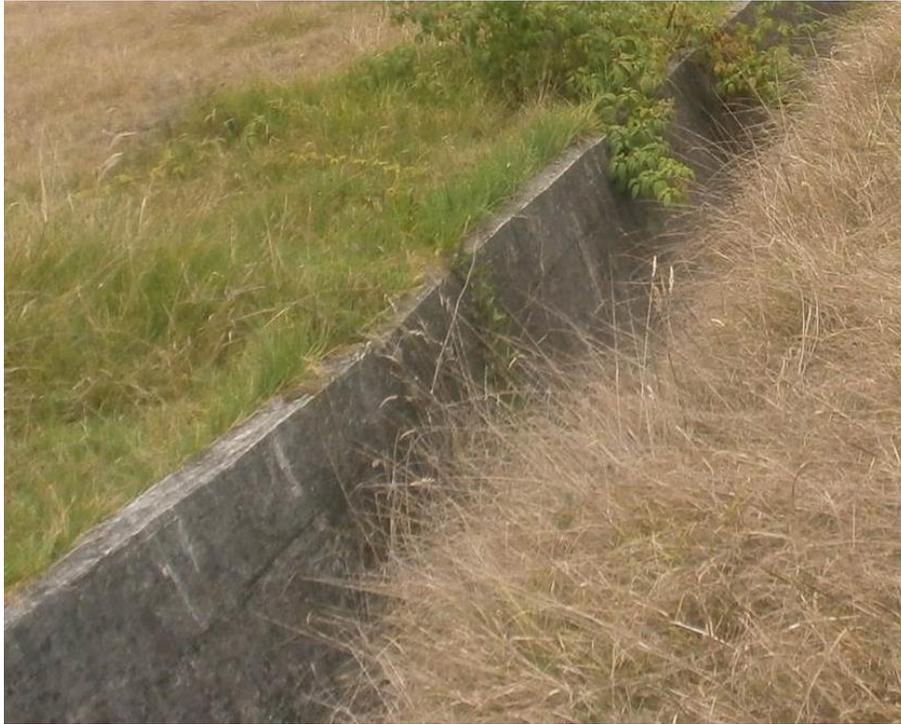
### Fotografía 12. Fisuramiento en cuneta en concreto

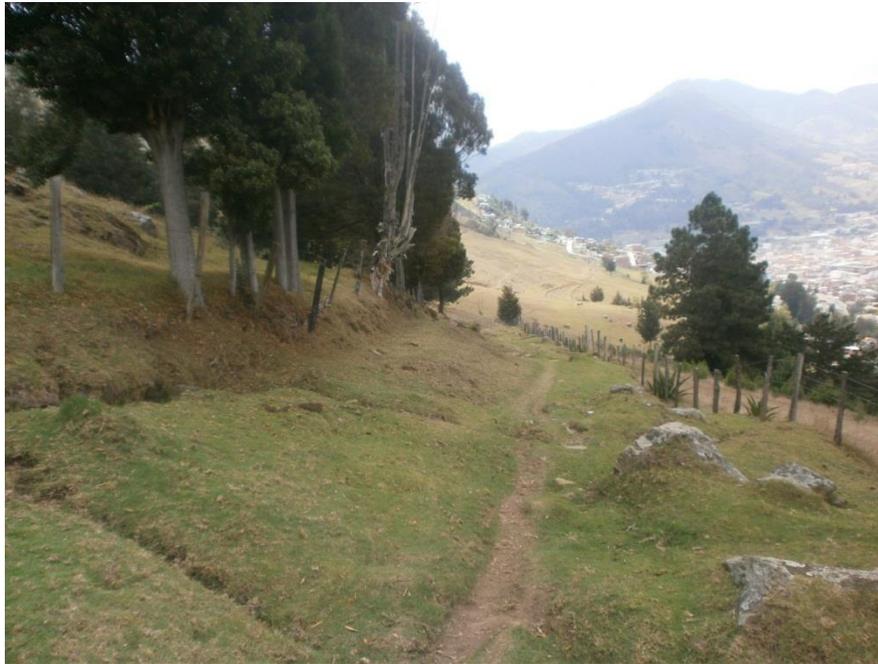
**Figura 10. Surcos erosivos formados por escorrentías y bloques de roca esparcidos en el sector intermedio del talud barrio San Luis**

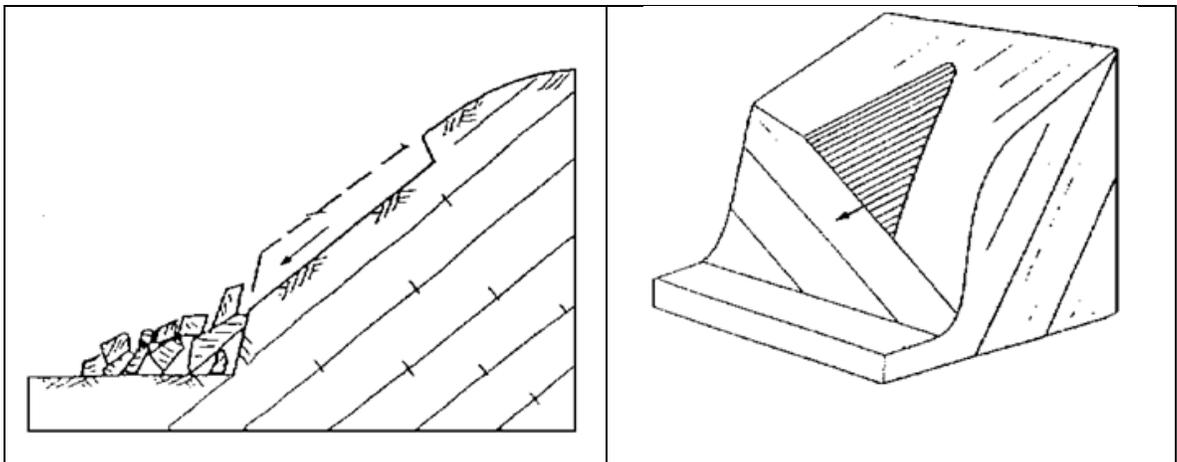
**Figura 11. Deslizamiento planar en macizo rocoso y Deslizamiento planar en macizo rocoso**

**5.5.4 Deslizamientos.** En el área evaluada, se han registrados en diferentes épocas algunos eventos de remoción en masa, rápidos, de tipo planar y rotacional. En los de carácter planar, la masa térrea se movilizó en forma paralela a la superficie de falla, en aquellas zonas donde la pendiente estructural del terreno (buzamiento de la masa rocosa base sobre la cual se moviliza la masa deslizable) es paralela a la pendiente topográfica del mismo.

Por su parte, los procesos tipo rotacional presentan superficie de falla con geometría de “cuchara”.

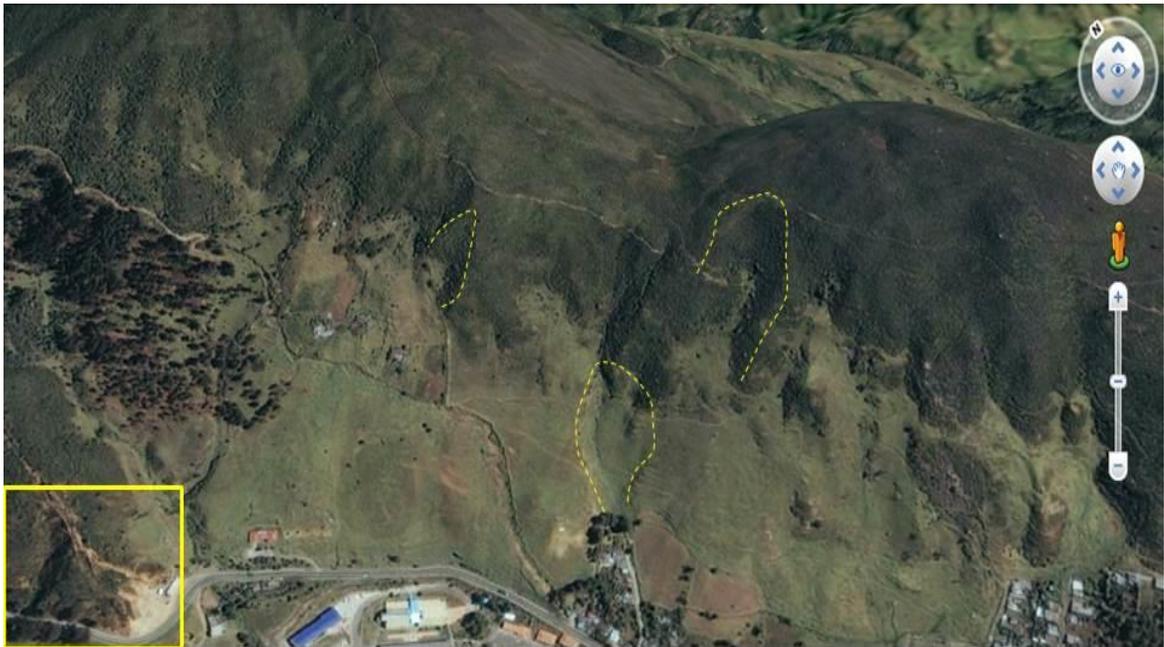
**Fotografía 14. Huellas de antiguos corrimientos rotacionales de suelo. Barrio San Luis**

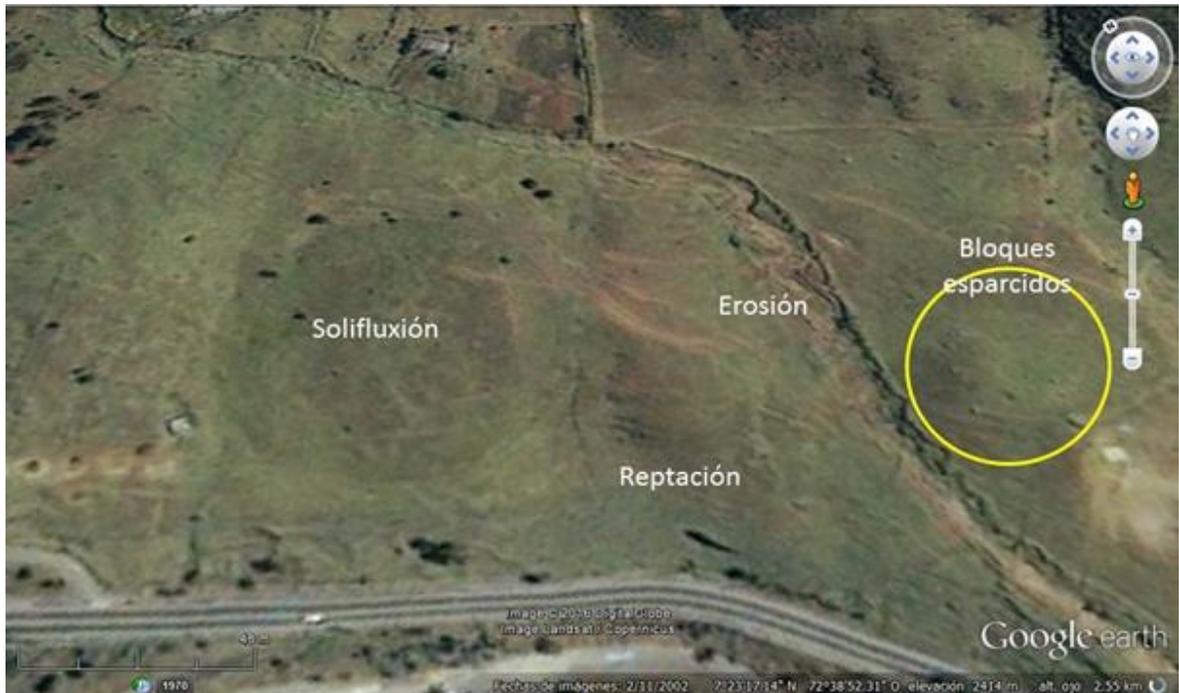
**Fotografía 15. Rasgos de diferentes movimientos en masa en el Barrio Sal Luis, Pamplona, N.S.**

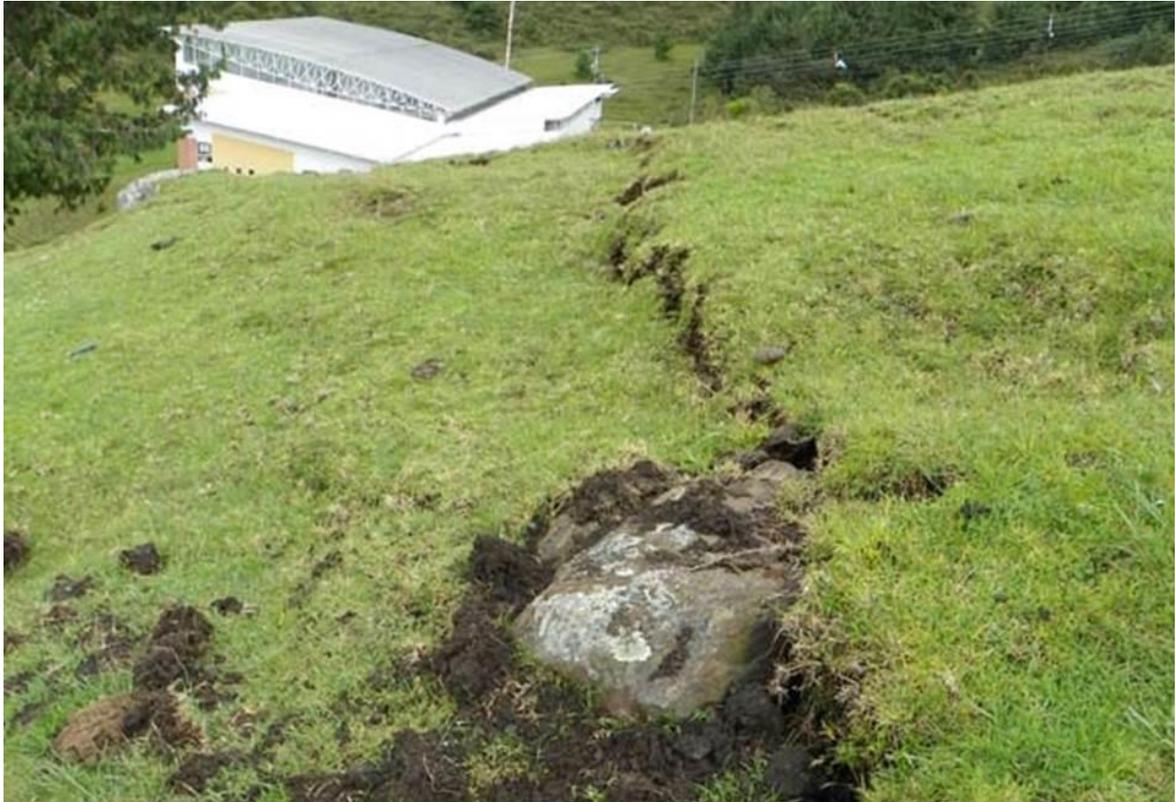
**Fotografía 16. Grieta gravitacional, transversal a la pendiente, surgida en el área de estudio, en el año 2010 del barrio San Luis, época de alta precipitación en Colombia.**

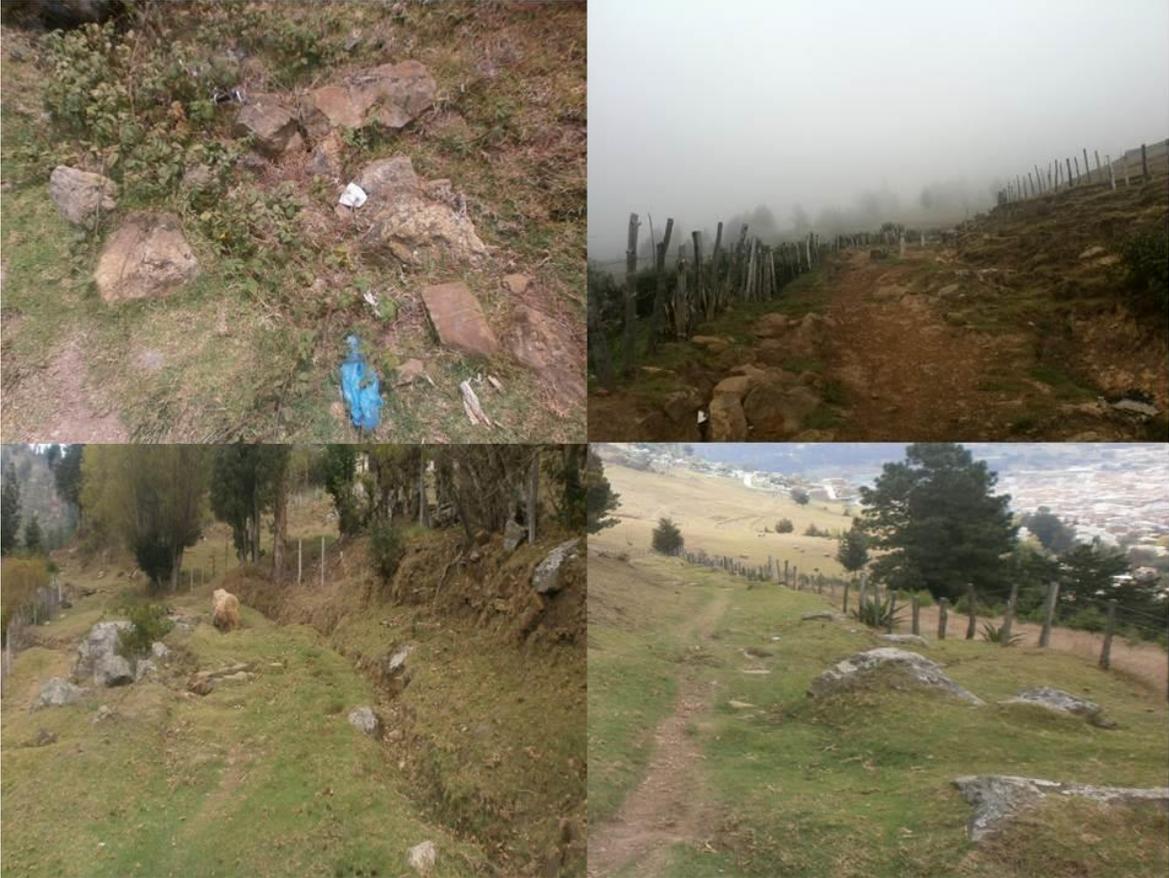
Fotografía 17. Acumulación de bloques de Roca gravitando sobre las laderas.

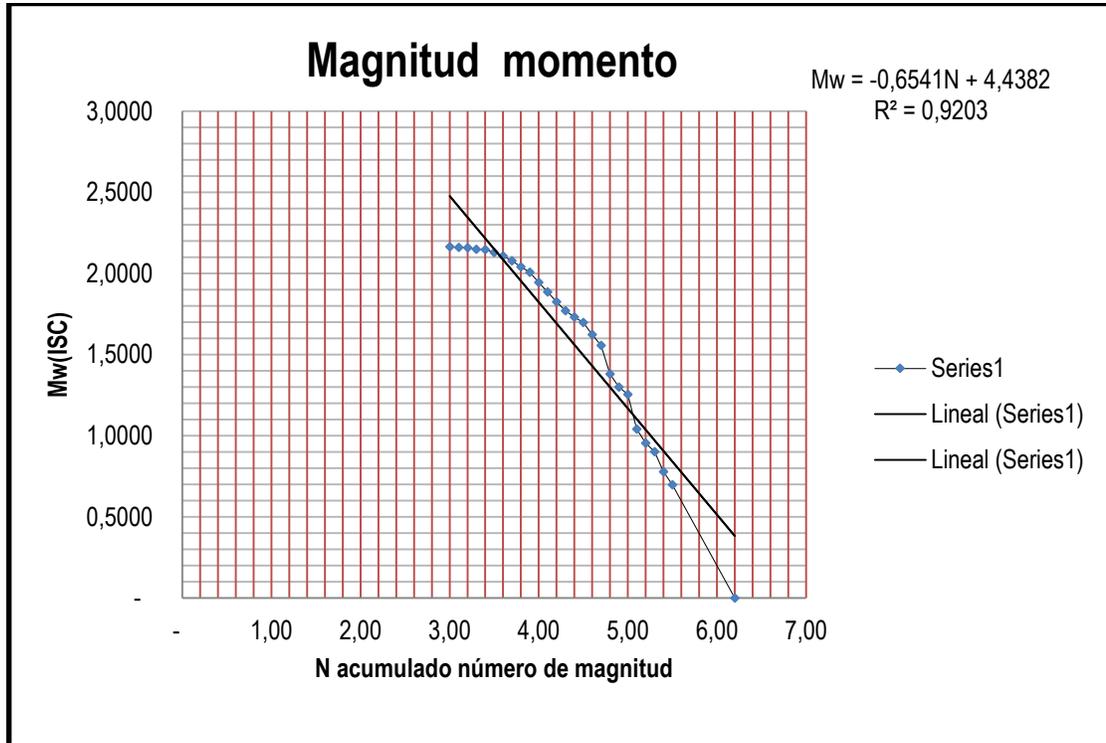
Figura 18. Gráfica de Magnitud momento vs Número acumulado de eventos

El ISC establece la relación logarítmica (3) entre la magnitud momento y el número acumulado de eventos.

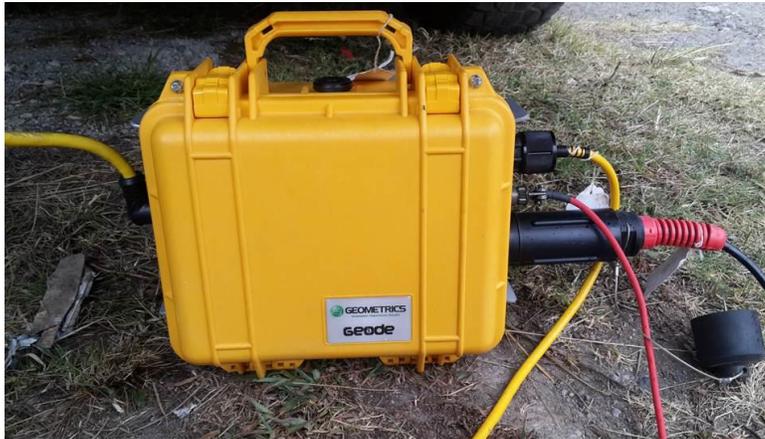
**Figura 20. Sismógrafo GEODE utilizado para la ejecución de las líneas de Refracción Sísmica**

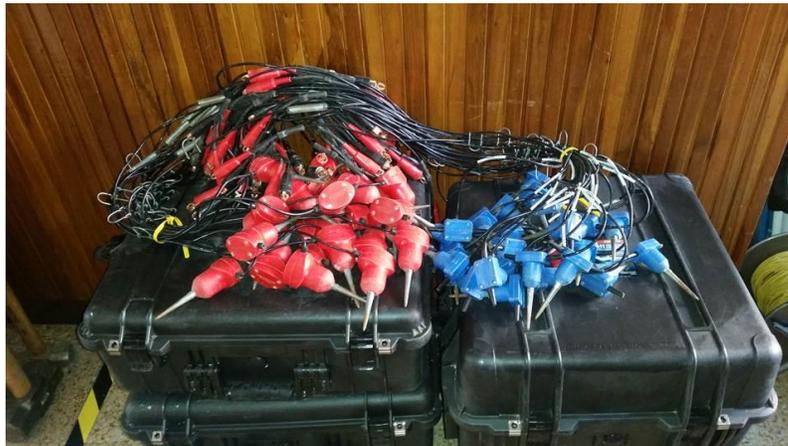
**Figura 21. Geófonos SPACE utilizados para la ejecución de las líneas de Refracción Sísmica**

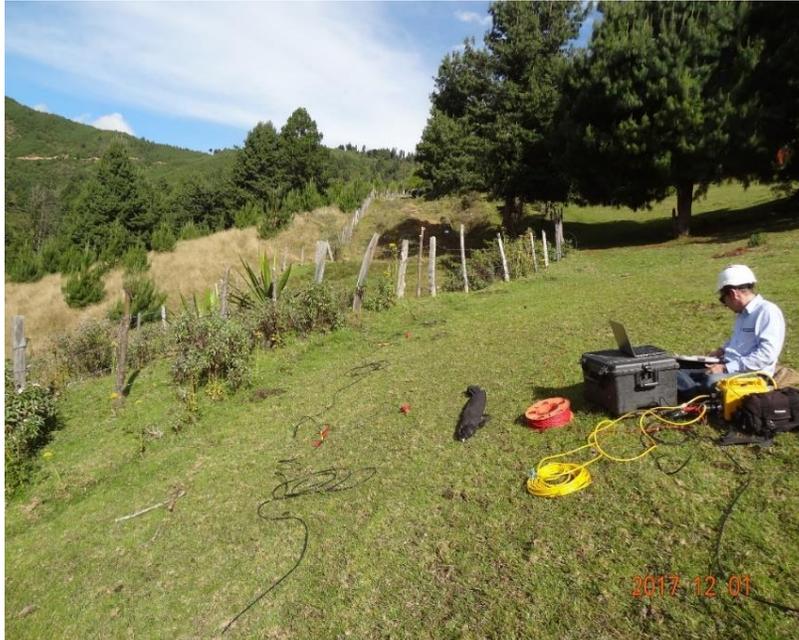
**Fotografía 18. Detalle centro de adquisición de datos de la Línea Sísmica LS1**

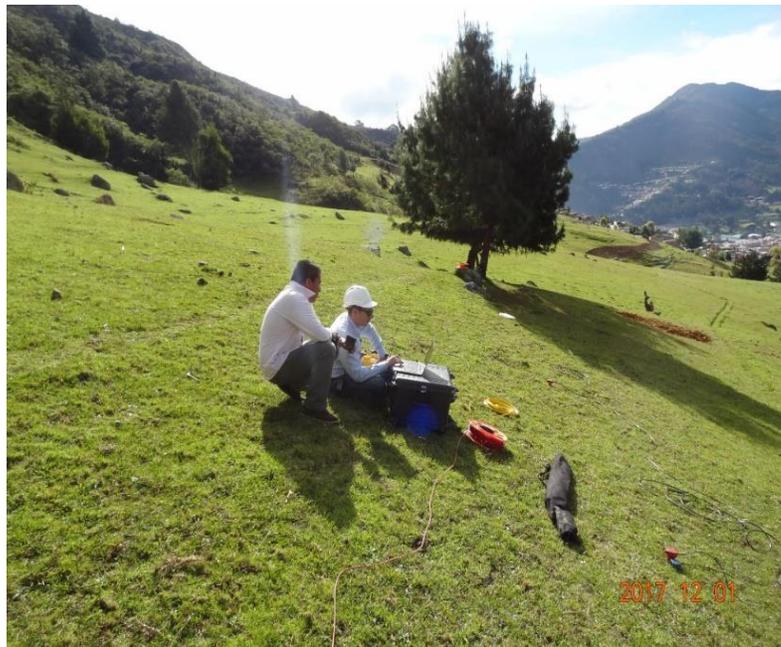
**Fotografía 19. Detalle centro de adquisición de datos de la Línea Sísmica LS1**

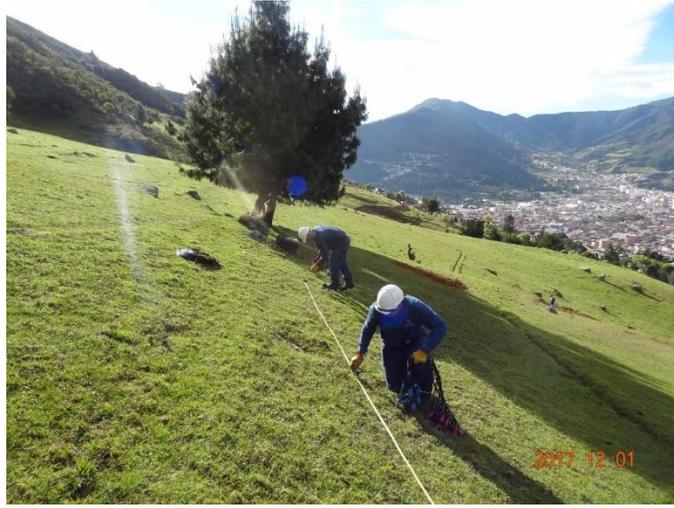
**Fotografía 20. Detalle de la demarcación y ubicación de la Línea Sísmica LS1**

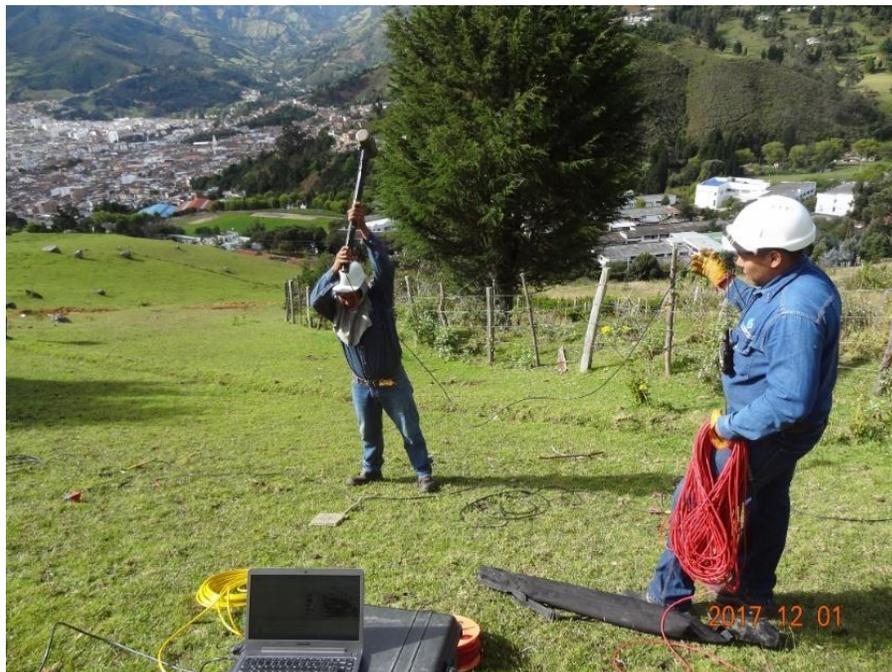
**Fotografía 21. Detalle de la generación de energía para la adquisición de datos en refracción sísmica y ondas superficiales**

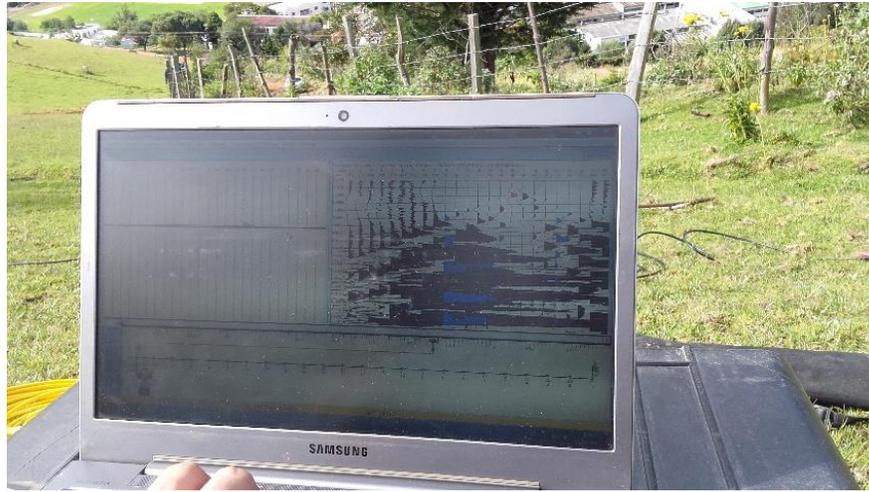
**Fotografía 22. Resultados del software en la generación de energía para la adquisición de datos en refracción sísmica y ondas superficiales**

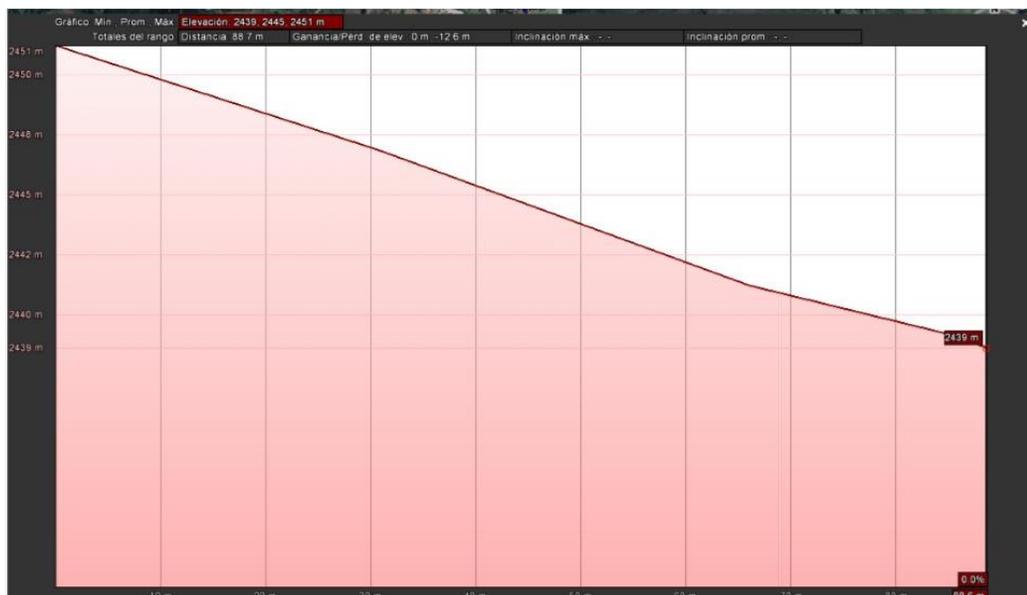
**Figura 24. Perfil Topográfico Evaluado línea sísmica (LS1-1--LS1-24), sobre la ladera superior a la vía Pamplona-Bucaramanga**

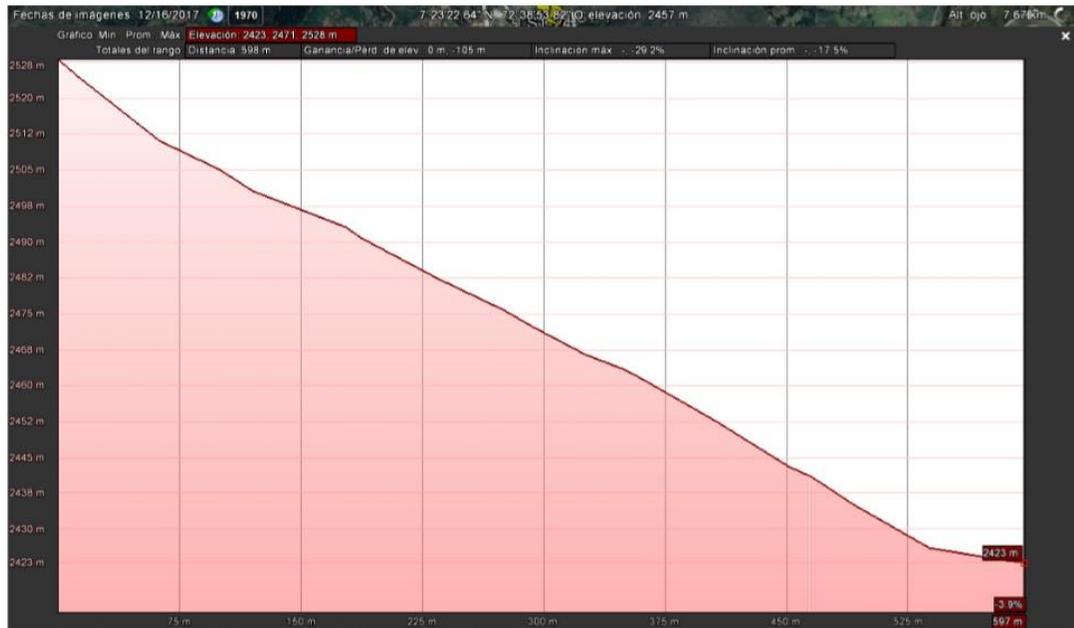
**Figura 25. Perfil Topográfico Evaluado (P1-P2) sobre la ladera superior a la vía Pamplona-Bucaramanga**

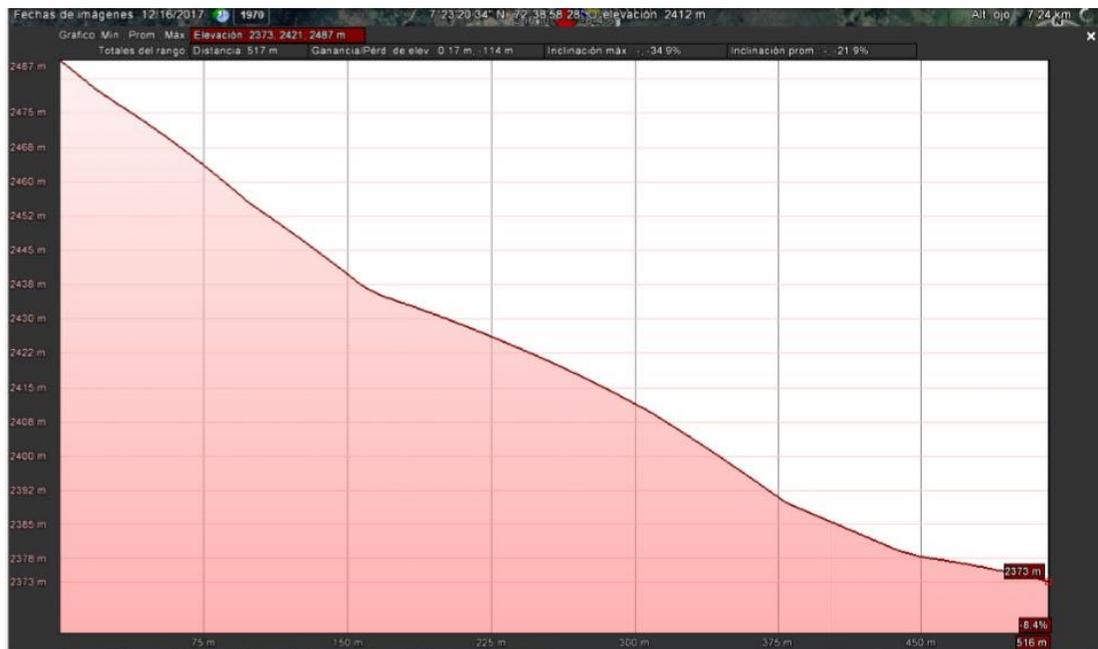
**Figura 26. Perfil Topográfico Evaluado (P3-P4) sobre la ladera superior a la vía Pamplona-Bucaramanga**

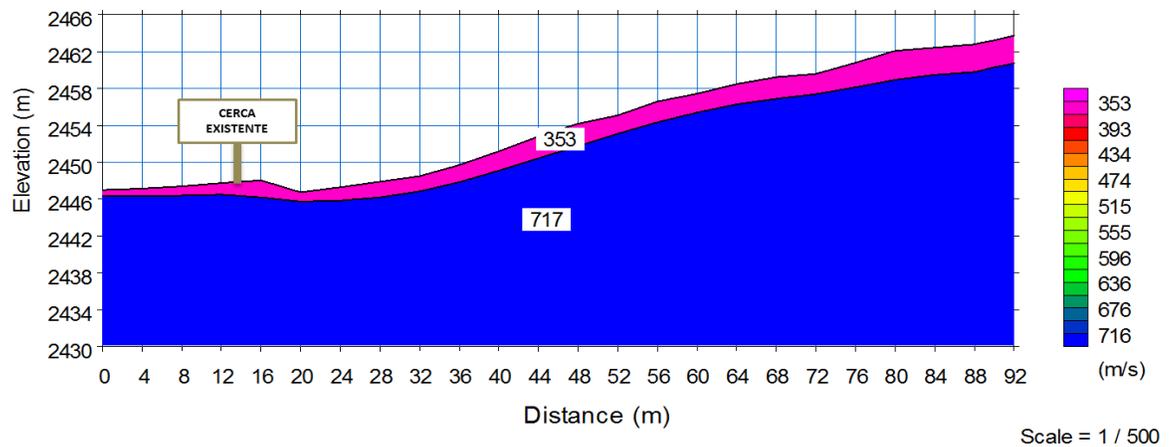
**Figura 27. Resultado Ensayo de Refracción Sísmica o Modelo simplificado de dos capas**

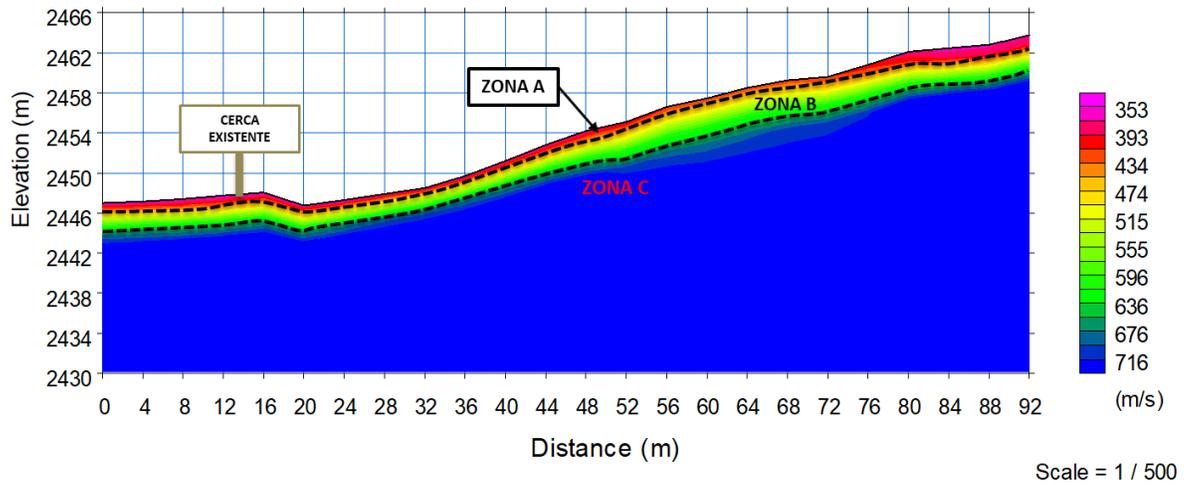
**6.3.1 Descripción de la Refracción Sísmica Línea 1.** El perfil sísmico mostrado en la figura 28 corresponde a la línea de refracción sísmica **LS1**, presenta un modelo de dos capas: la primera capa con velocidad de onda ( $V_p$ ) de **353 m/s** corresponde a un delgado depósito Coluvial, la segunda capa con velocidad de onda ( $V_p$ ) de **717 m/s**, corresponde a un basamento Metamórfico del Predevónico fracturado y meteorizado, constituido por Neis cuarzo monzonítico y granodiorítico correlacionable con el Ortoneis (PDo).

**Figura 28. Resultado Ensayo de Refracción Sísmica - Modelo Tomografía 2D**

**6.3.2 Descripción de la Tomografía Sísmica Línea 1.** La imagen de Tomografía Sísmica **LS1**, presenta un modelo detallado calculado por elementos finitos, el cual permite observar más de 15 capas que muestran la variación de la velocidad con la profundidad, muy útil para la identificación de anomalías geofísicas importantes.

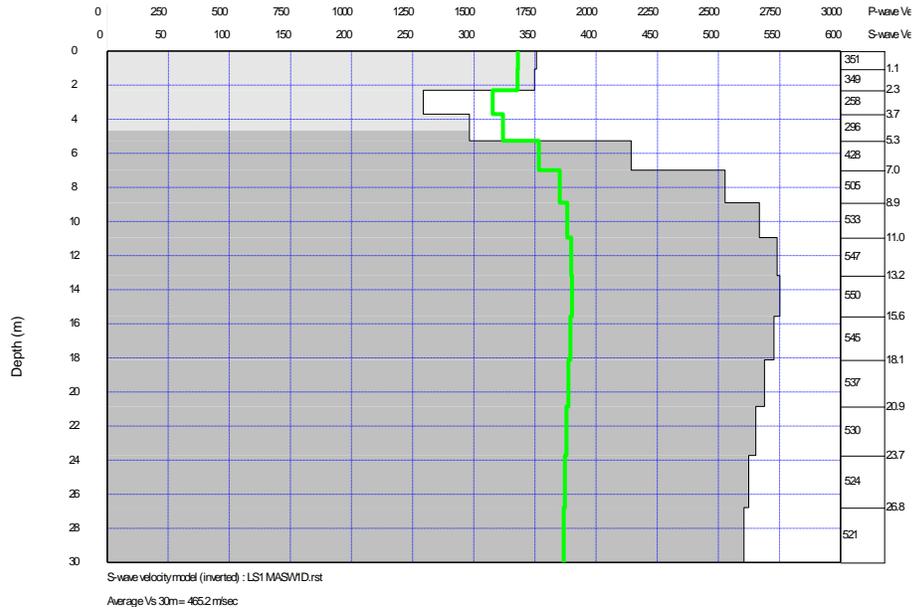
**Figura 29. Resultado Ensayo de Ondas Superficiales MASW1D**

**6.3.4 Descripción de Ondas Superficiales MASW1D Línea 1.** De acuerdo a la tabla de resultados promedio del ensayo de ondas superficiales Masw1D LS1, El suelo competente se encuentra aproximadamente a partir de los **5.27 m** de profundidad, alcanzando una velocidad de onda de corte de **428.82 m/s**, las cuales varían a medida que su profundidad es mayor hasta alcanzar una **velocidad de Onda de Corte (Vs) de 550.22 m/s a 36.43 metros** de profundidad.

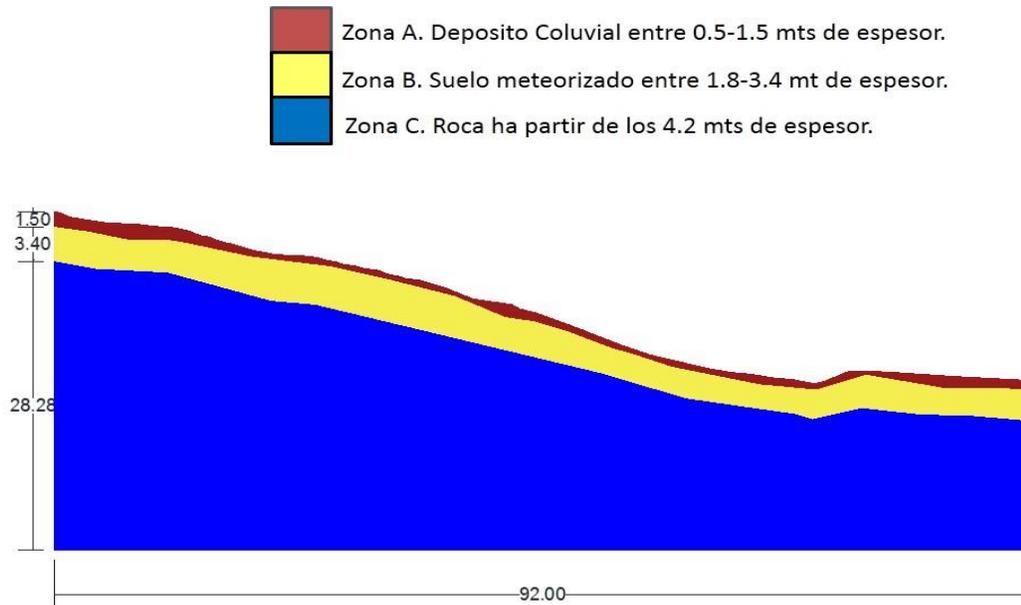
**Figura 30. Perfil Geológico evaluado con cada uno de los Geomateriales línea sísmica (LS1-1--LS1-24)**
