**CARACTERIZACIÓN, ANÁLISIS Y ALTERNATIVAS DE SOLUCIÓN DE  
PROBLEMAS DE INESTABILIDAD EN UNA ZONA URBANA CASO DE  
ESTUDIO MUNICIPIO DE PAMPLONA, DEPARTAMENTO DE NORTE DE  
SANTANDER, COLOMBIA. BARRIO: SAN LUIS - SECTOR UNIVERSIDAD DE  
PAMPLONA**

**UNIVERSIDAD INDUSTRIAL DE SANTANDER  
FACULTAD DE INGENIERÍAS FISICOMECÁNICAS  
ESCUELA DE INGENIERÍA CIVIL  
MAESTRÍA EN GEOTECNIA  
BUCARAMANGA**

**2018**

**Trabajo de grado presentado como Magíster en Geotecnia**

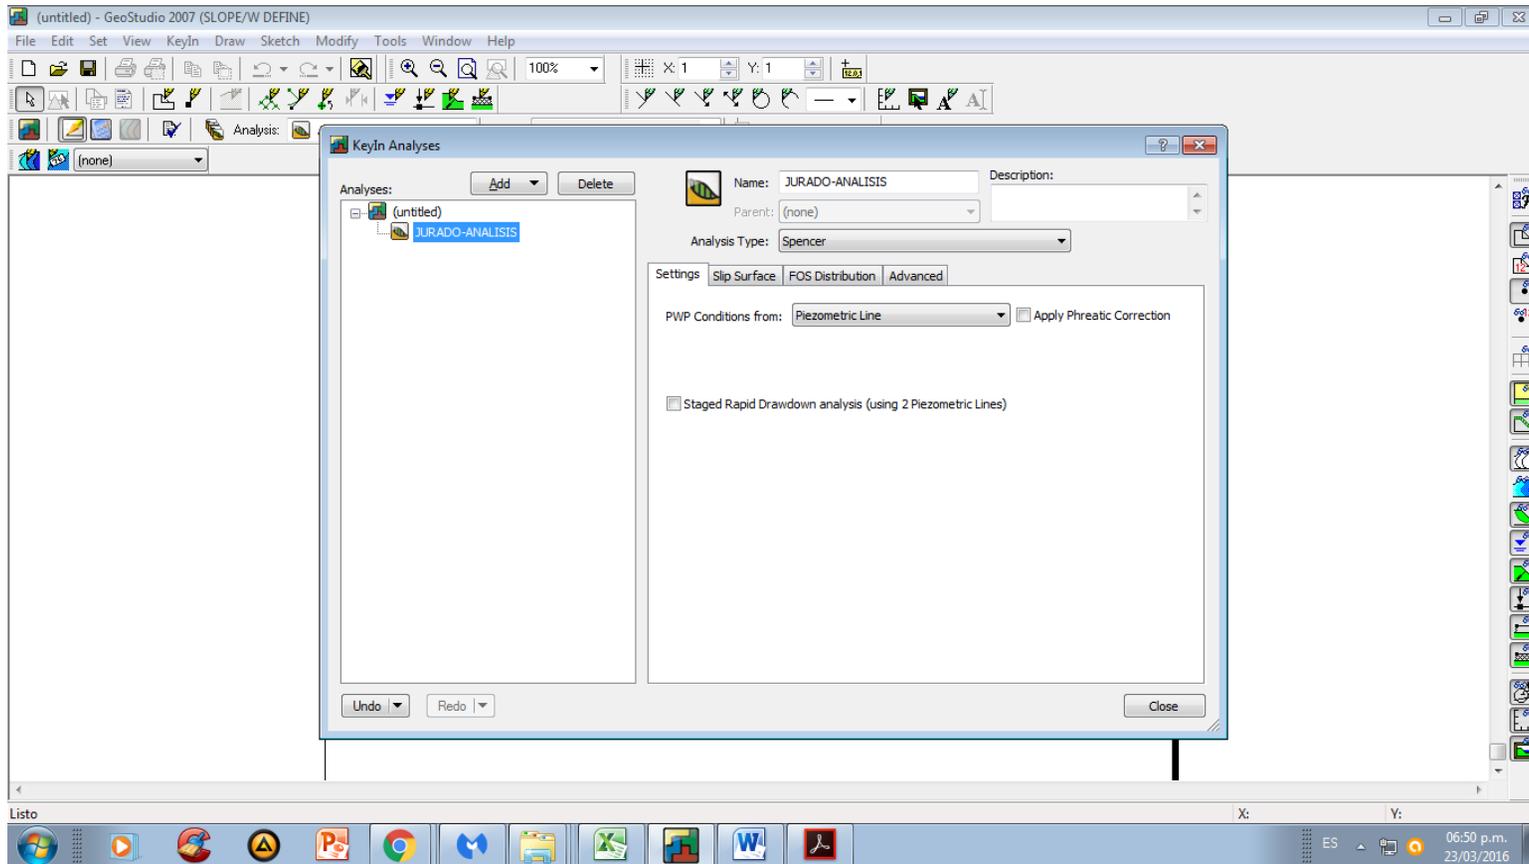
Figura 37. Datos de entrada

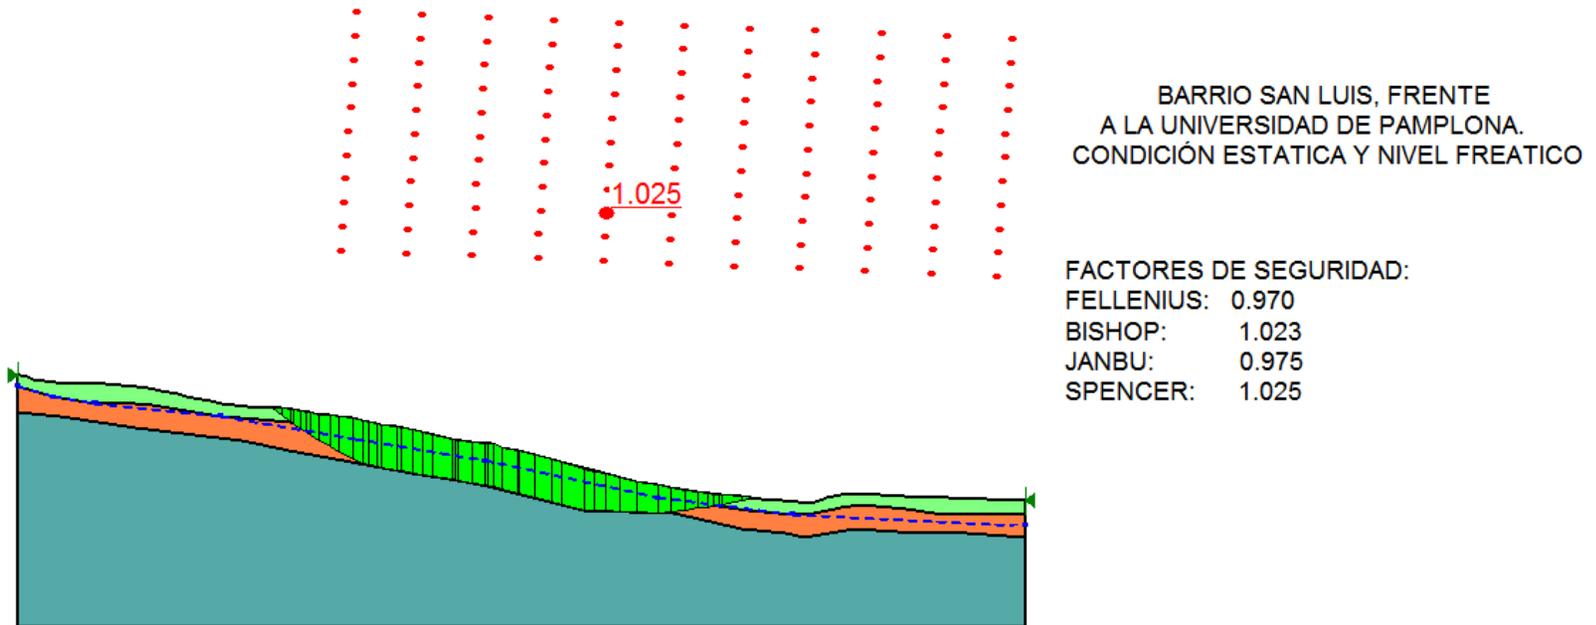
Figura 38. Se procesan los datos para el cálculo del F.S. con la condición inicial del talud análisis global

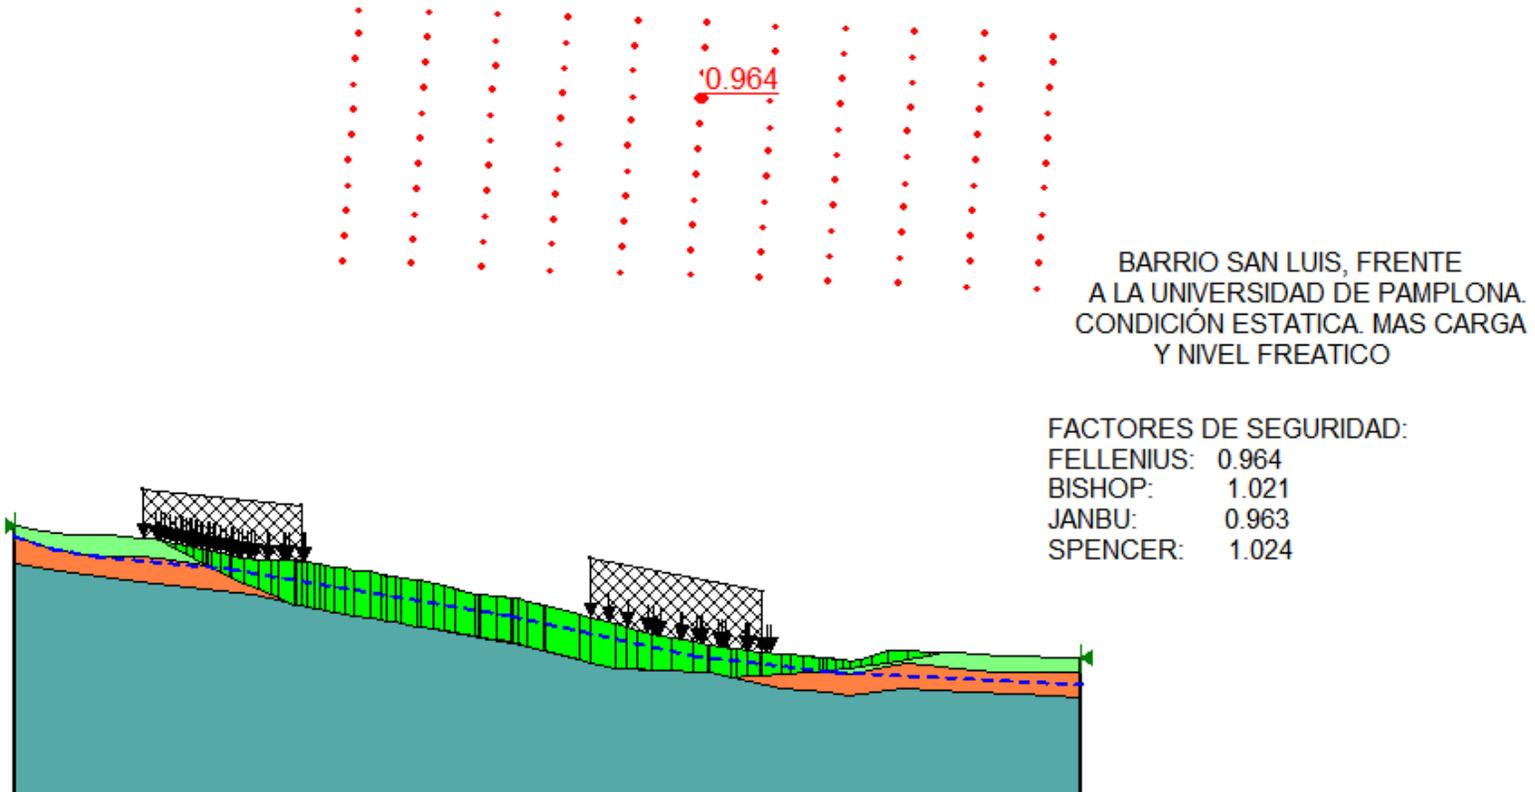
Figura 39. Condición estática del talud, aplicando carga en corona, nivel freático y análisis global

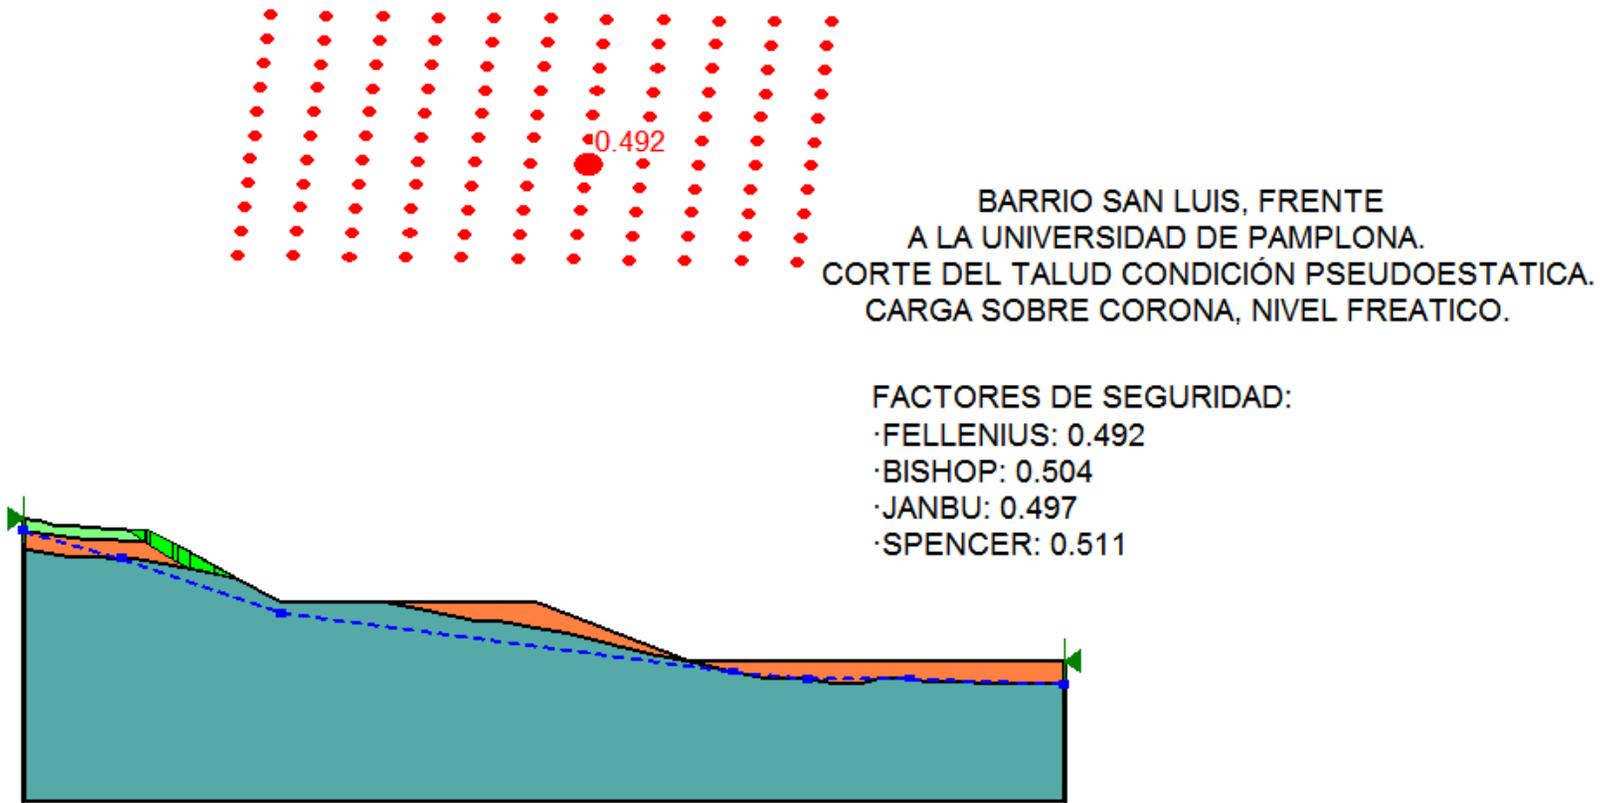
Figura 41. Condición pseudoestática del talud con corte o terrazas, nivel freático y coeficiente sísmico

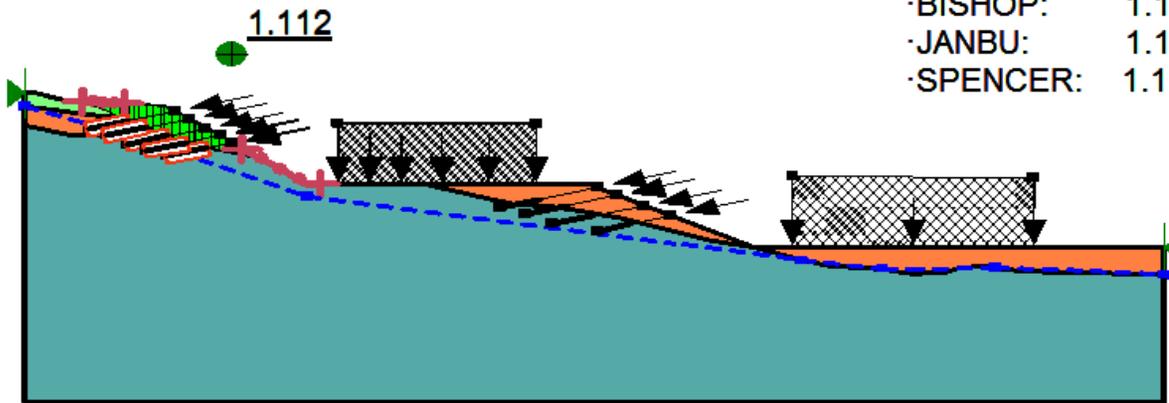
Figura 42. Condición pseudoestatica del talud con corte o terrazas, aplicando carga, nivel freático y coeficiente sísmico, más elementos de estabilización con anclajes activos

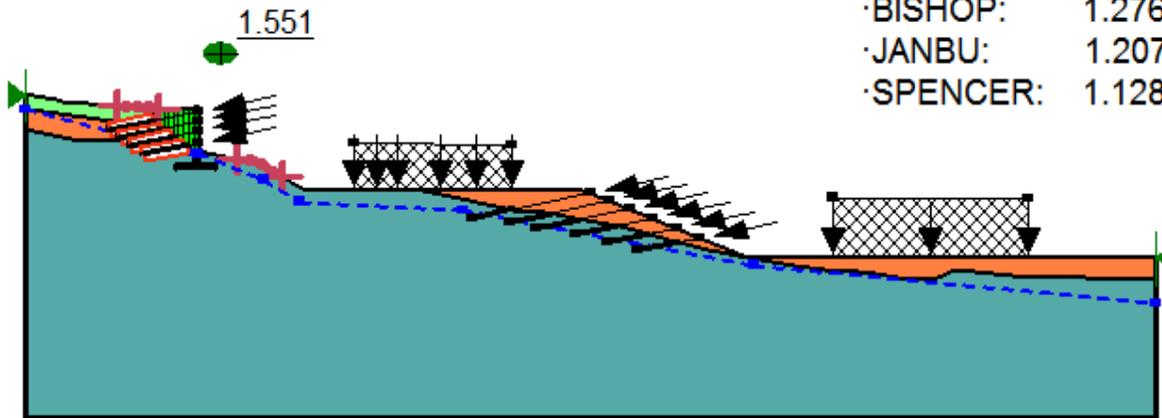
Figura 43. Condición pseudoestatica del talud con corte o terrazas, aplicando carga, nivel freático y coeficiente sísmico, mas elemento de estabilización con muro de contención en la terraza superior y anclajes activos
