ESTUDIO DE LOS REGÍMENES DE DESGASTE POR DESLIZAMIENTO SIN  
LUBRICACIÓN DE ACEROS

UNIVERSIDAD INDUSTRIAL DE SANTANDER  
FACULTAD DE INGENIERÍAS FÍSICOQUÍMICAS  
ESCUELA DE INGENIERÍA METALÚRGICA Y CIENCIA DE MATERIALES  
BUCARAMANGA

Trabajo de Grado (Modalidad, proyecto de investigación) para optar al título de  
Ingeniero Metalúrgico

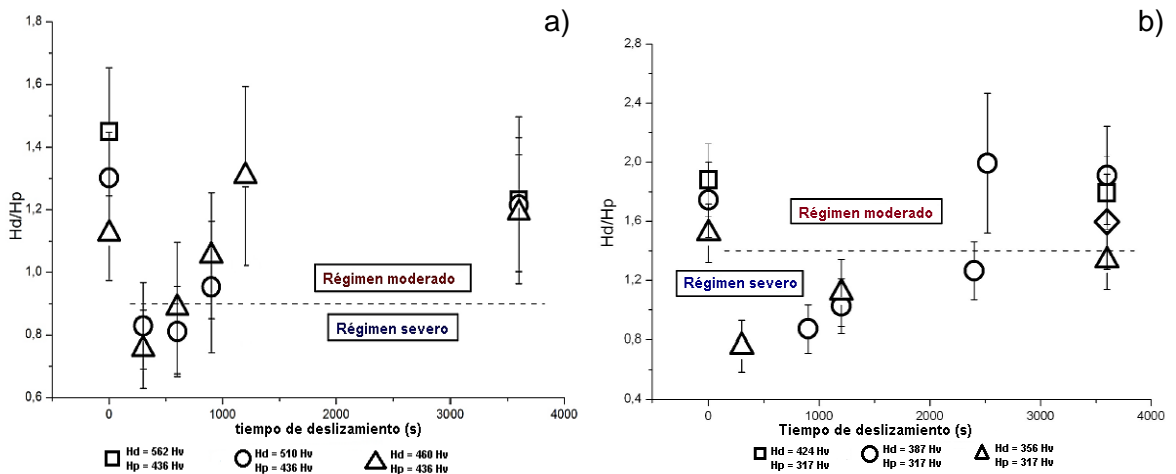
**Figura 4.** Relación entre microdureza de disco y de pin ( $H_d/H_p$ ) como una función del tiempo de deslizamiento [4] para cuerpos duros (a) y cuerpos blandos (b).

Según los estudios realizados por Viáfara [4], se propone una relación entre la microdureza del disco y del pin para los ensayos de desgaste por deslizamiento en función del tiempo de deslizamiento para la determinación de los regímenes de desgaste severo y moderado, teniendo en cuenta la dureza inicial de los cuerpos y el incremento del endurecimiento durante el periodo de deslizamiento. En la Figura 4 se puede observar la relación propuesta por Viáfara para cuerpos duros (a) y cuerpos blandos (b).

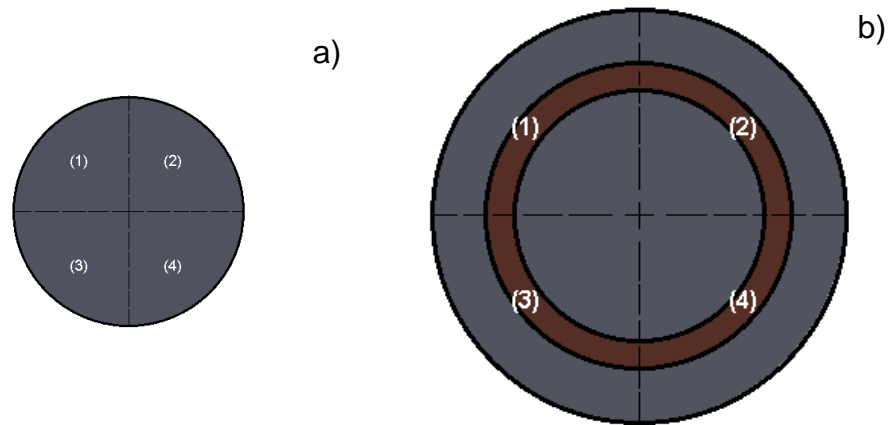
**Figura 5.** Esquema de las 4 regiones en donde fueron realizadas las medidas del pin (a) y el disco (b).

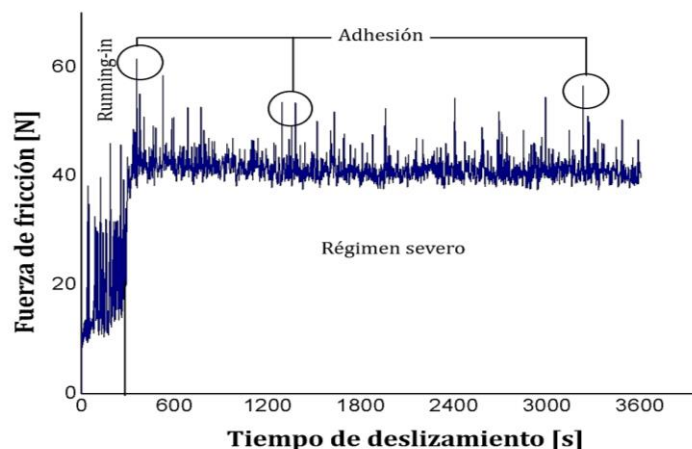
**Figura 6.** Curva representativa de la fuerza de fricción para las réplicas de la condición D35-P28

En la Figura 6 se presenta una curva representativa de la fuerza de fricción en función del tiempo de deslizamiento para la condición D35 – P28. El periodo de running-in fue de aproximadamente 300 s, lo que indica que se estableció un área de contacto uniforme de las superficies en un tiempo relativamente corto de acuerdo con la literatura de referencia [4]. Después del periodo de running-in inicia un régimen permanente de desgaste a una fuerza de fricción relativamente constante de 38 N aproximadamente. En la gráfica se observa una alta variación en la fuerza de fricción producto de un desgaste adhesivo por la fuerte interacción entre las asperezas. Este análisis de la curva sugiere que durante el régimen permanente observado se presentó la actuación de un mecanismo de desgaste por adhesión de modo dominante, lo cual se puede atribuir a la actuación de un régimen severo de desgaste.

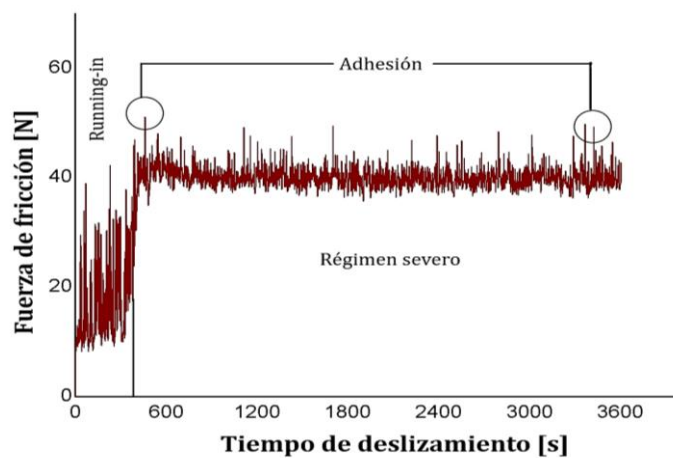
**Figura 7.** Curva representativa de la fuerza de fricción para las réplicas de la condición D35-P34.

En la Figura 7 se presenta una curva representativa de la fuerza de fricción en función del tiempo de deslizamiento de la condición D35 – P34. La curva presenta características similares a las del periodo de running-in de la condición analizada anteriormente. El régimen permanente inicia con una fuerza de fricción de 39 N aproximadamente. En este régimen se observa nuevamente una alta variación en la fuerza de fricción con la identificación de picos altos como se muestra en la Figura 6. Este análisis del comportamiento de la curva sugiere que bajo esta condición operó un régimen de desgaste severo siendo el mecanismo de desgaste adhesivo el que dominó en este régimen.

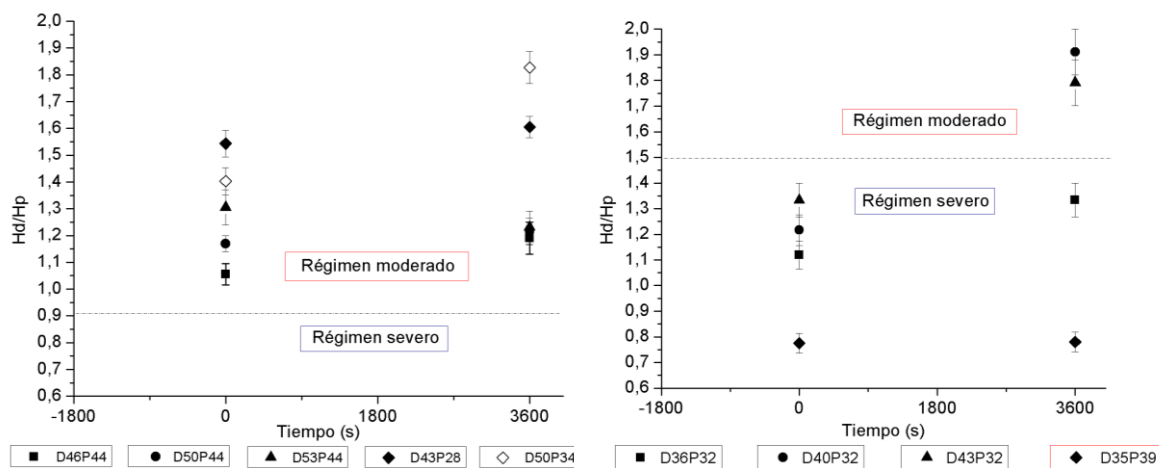
**Figura 15.** Relación  $H_d/H_p$  de los valores de microdureza de las superficies desgastadas en función del tiempo de deslizamiento para cuerpos duros (a) y cuerpos blandos (b).

un régimen permanente de desgaste severo. En la Figura 15 se muestra una gráfica en donde se relaciona los datos de microdureza de los discos obtenidos en la investigación de Viáfara [4] con los resultados obtenidos en este proyecto, se indican la relación  $H_d/H_p$  de los valores de microdureza de las superficies desgastadas iniciales y finales en función del tiempo de deslizamiento para cuerpos duros (a) y cuerpos blandos (b). En la figura se observa que, a mayor dureza de disco en relación con la dureza del pin, se obtendrá un régimen de desgaste moderado, mientras que si la dureza del pin es mayor que la del disco se obtendrá un régimen de desgaste severo.

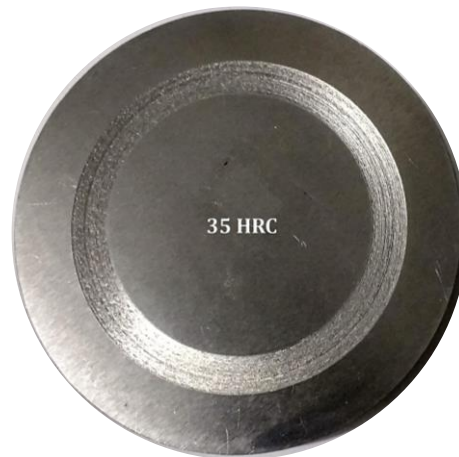
**Anexo C.** Superficie desgastada de disco 35 HRC para la toma de microdureza.

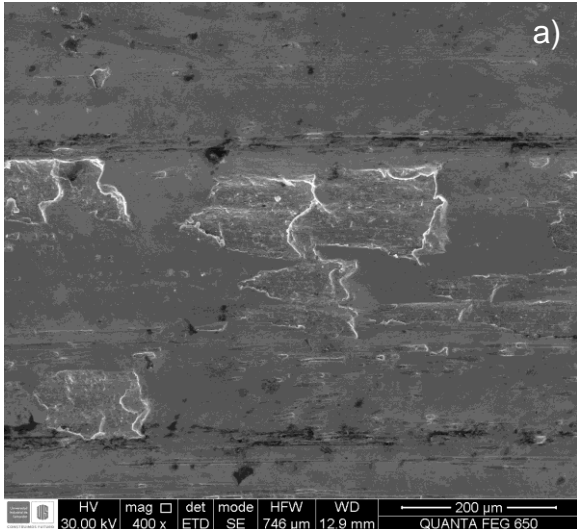
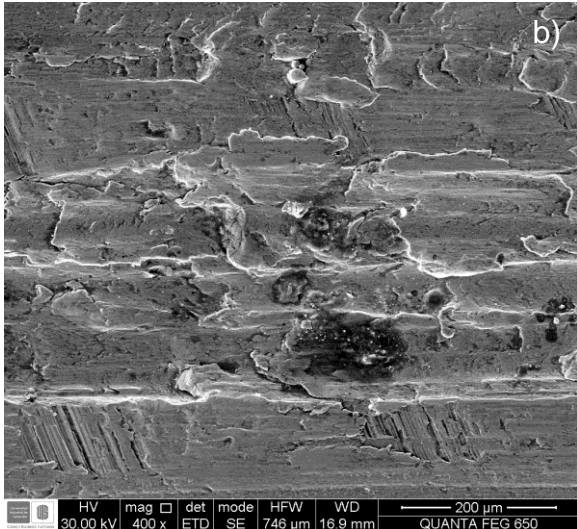
**Anexo E.** Micrograffías obtenidas por SEM a 400X de la superficie desgastada del pin (a) y disco (b) para régimen de desgaste moderado.
