1. Operadora Avícola Colombia S.A.S.

1.3 Estadísticas y análisis de reportes de accidentalidad con energías peligrosas en OPAV

1.4 Análisis inicial de la empresa

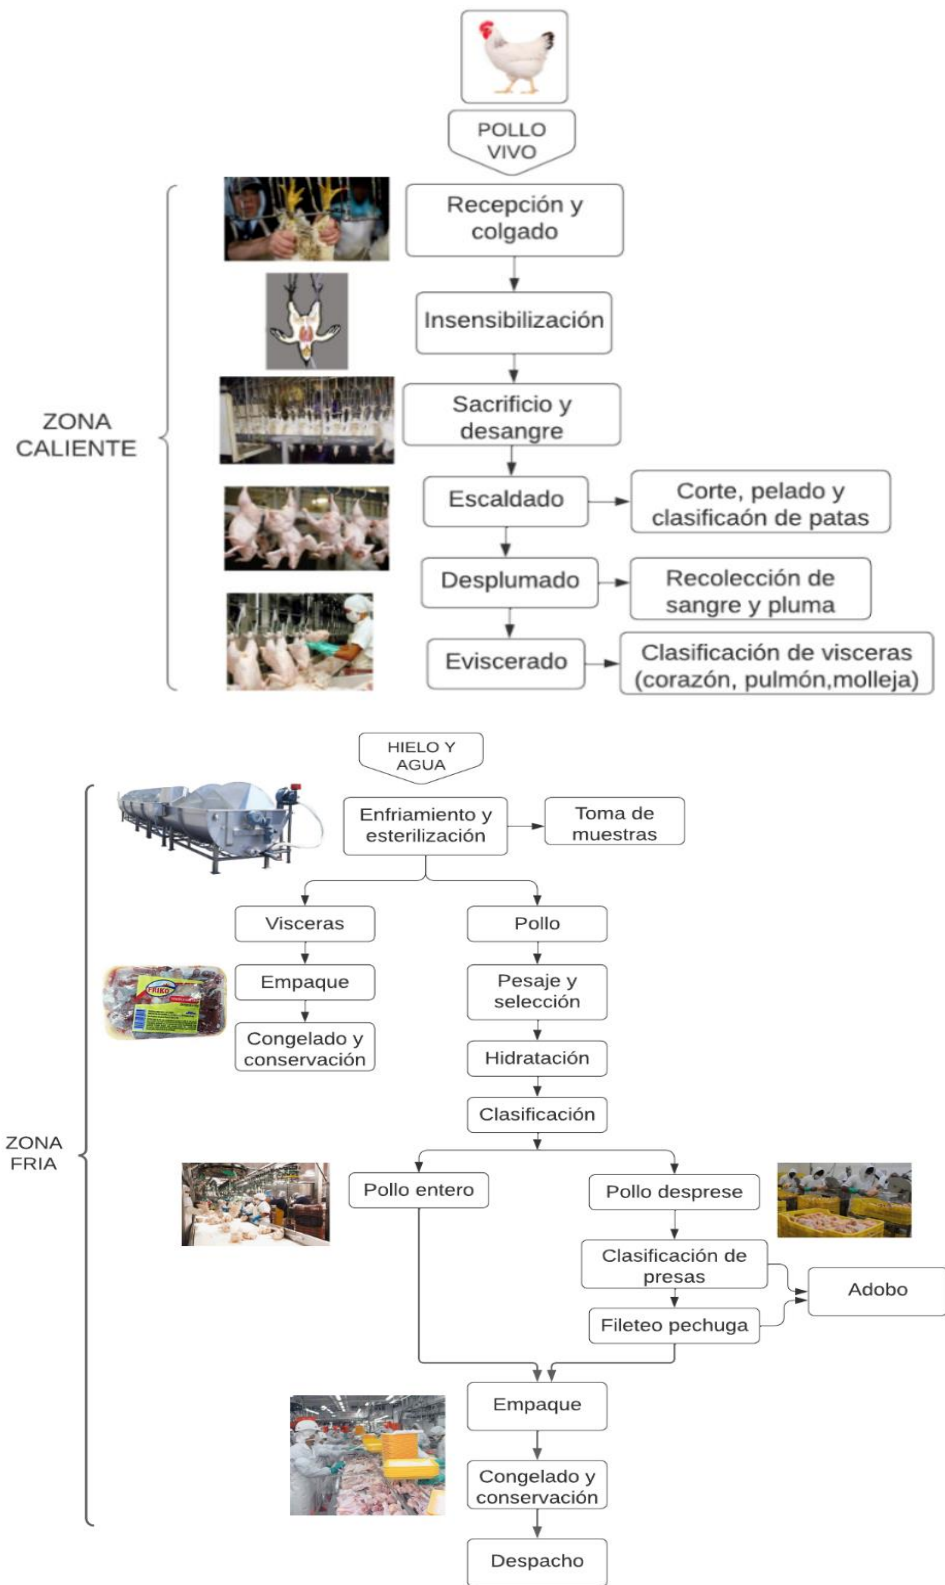
Figura 5.
Diagrama del proceso productivo en OPAV

Luego, los pollos son llevados a la zona fría, donde pasan por máquinas de enfriamiento para su esterilización. Se toman muestras para el control de calidad y para asegurar el cumplimiento de las buenas prácticas de manufactura, garantizando así la obtención de pollo de alta calidad. En esta etapa, las aves también se hidratan con salmuera y se clasifican de acuerdo a los requisitos de clientes como McDonald's, Price Smart, tiendas ARA y otros. El proceso de evisceración continúa, con cortes para obtener piernas-ternos, pechugas, alas y rabadillas. Las pechugas pasan por un proceso de fileteado, retirando la carne de la carcasa para su posterior empaque. Finalmente, las piezas se envasan en bandejas o bolsas, se congelan y se conservan antes de ser distribuidas a los puntos de venta. Este proceso completo se detalla en el siguiente diagrama.

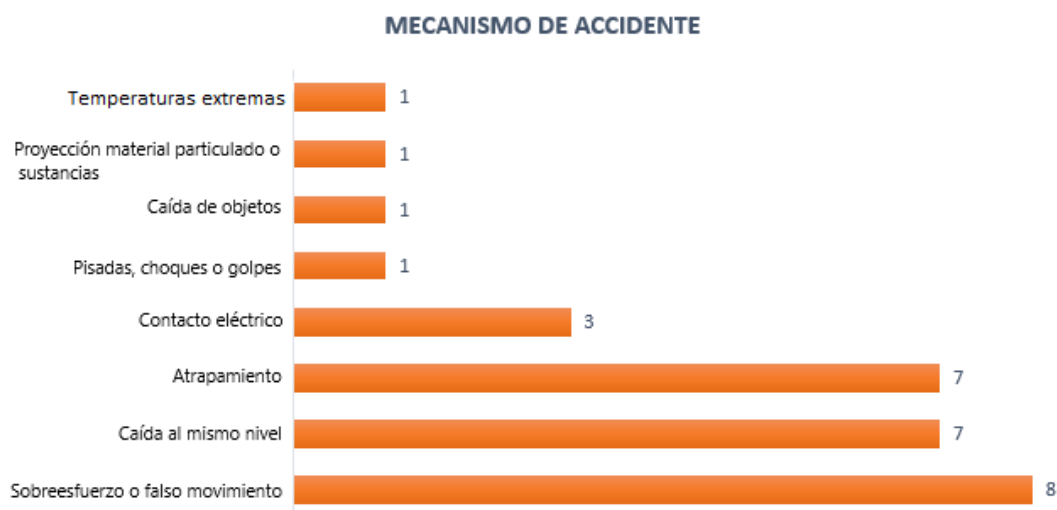
Figura 6.
Diagrama-mecanismos de accidente en el mes de diciembre del año 2020

En el diagrama- mecanismos de accidente del mes de diciembre del año 2020 se observa que en gran medida los riesgos se dieron por energías peligrosas: contacto eléctrico, atrapamiento mecánico y exposición con temperaturas extremas.
