Práctica empresarial como auxiliar de ingeniería en el área Project Management Office (PMO)
del Acueducto Metropolitano de Bucaramanga

Trabajo de Grado para Optar el título de Ingeniero Civil

Universidad Industrial de Santander
Facultad de Ingenierías Físico – mecánicas
Escuela de Ingeniería Civil
Bucaramanga

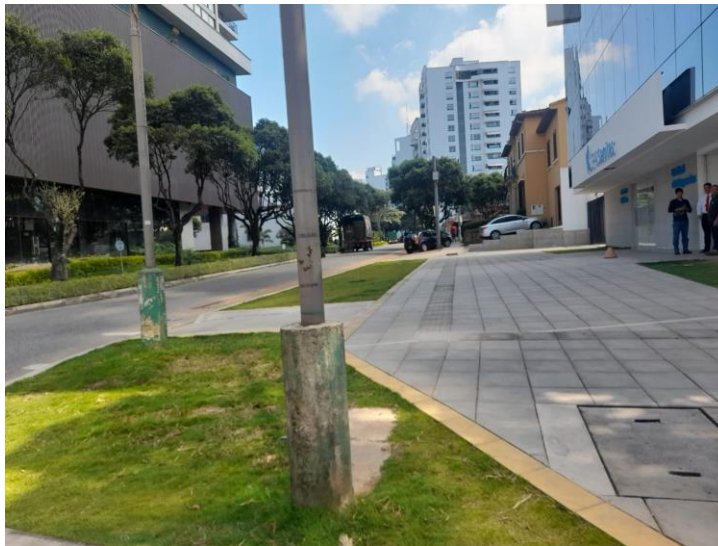
Figura 3

Salida de campo para recopilación de datos reposición de redes

Nota. En la figura se puede apreciar una visita para recopilar datos y poder calcular las cantidades que permitirán estimar el presupuesto.

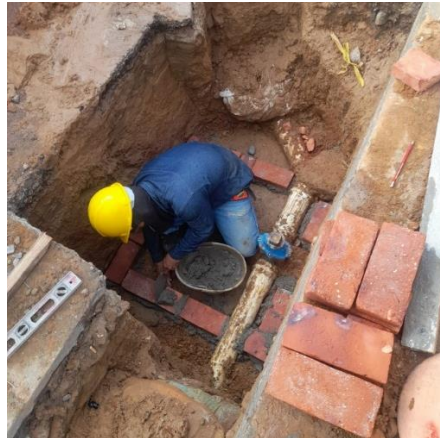
4.4.1.1 Accesorios y válvulas. Para que el contratista pueda instalar un accesorio o una válvula el interventor o el supervisor interno del amb S.A E.S.P debía verificar que este sea de hierro dúctil como se especifica en el capítulo 7 del volumen II de especificaciones técnicas de construcción del amb S.A E.S.P, además en el caso de las válvulas se debe construir una caja en mampostería con bloque temosa con su respectiva tapa en concreto reforzado la cual se puede observar en la figura 11 y debe cumplir con las dimensiones establecidas en los planos de construcción entregados por la empresa. En la figura 9 podemos observar la construcción de una caja para una válvula.

Figura 9*Construcción de caja para válvula*

Nota. En la figura apreciamos la construcción de una caja para válvula según las especificaciones entregadas en los planos de construcción el amb S.A E.S.P. Fuente: Propia.

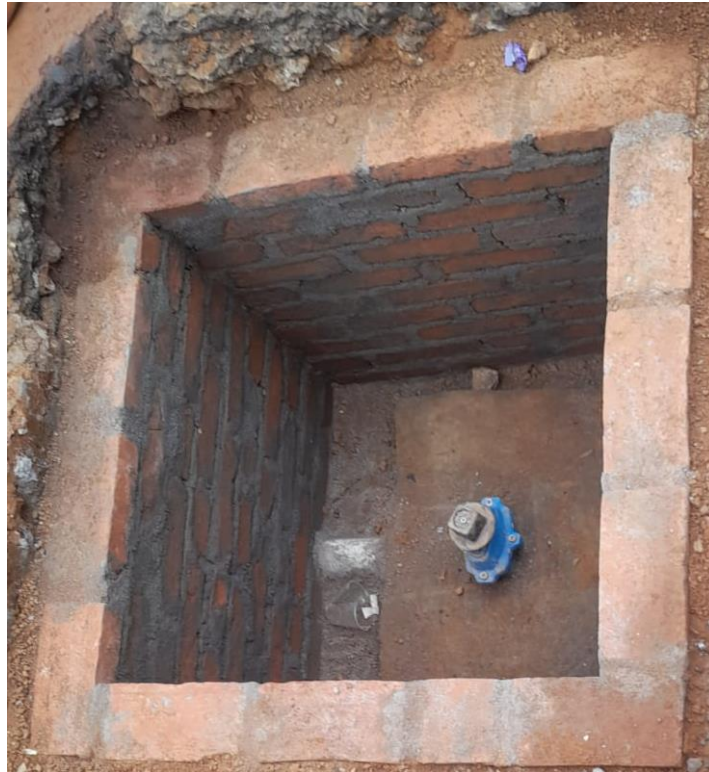
Figura 10

También para estos elementos se debe construir un atraque en concreto simple o concreto reforzado como lo especifica el ítem instalación de tubería en el capítulo 7 del volumen especificaciones técnicas y en algunas ocasiones se requiere de un diseño con sus respectivos planos de construcción, en la figura 10 se muestra el atraque de una válvula de 6".

Atraque para válvula

Nota. En la figura podemos observar el dado en concreto construido para dar soporte a la válvula instalada, además notamos la caja de esta ya construida. Fuente: Propia.

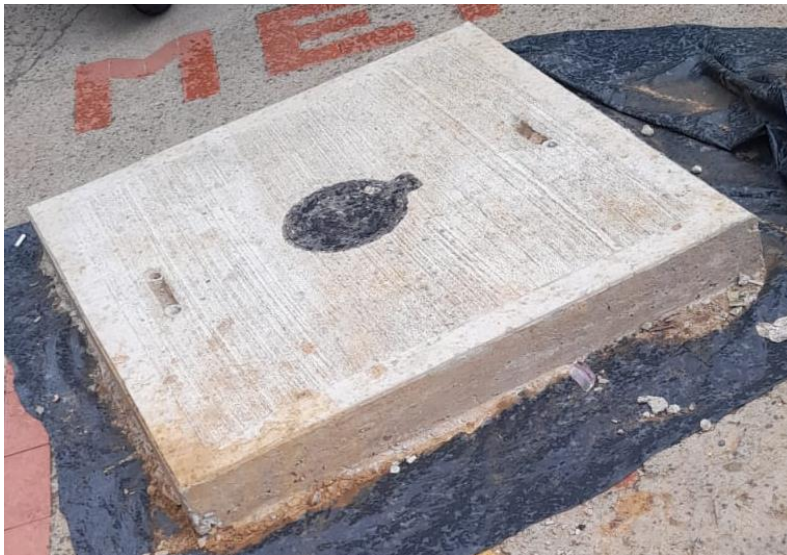
Figura 11

Tapa tipo tráfico para caja de válvula

Nota. La figura representa una tapa de caja de válvula construida en concreto reforzado tipo tráfico. Fuente: Propia.

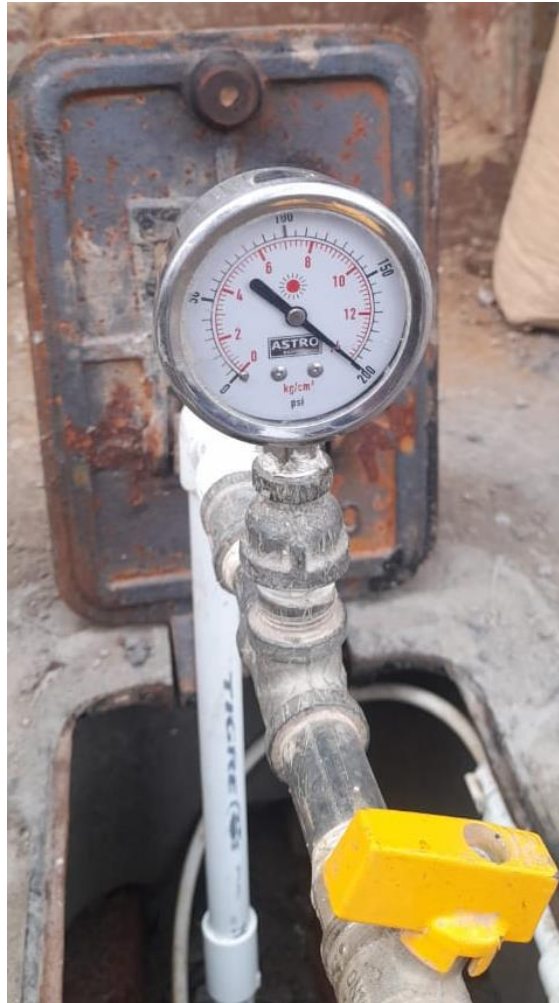
4.4.1.2 Prueba hidráulica. Luego instalada la red principal de tubería, los respectivos accesorios y las acometidas necesarias se verificaba que no exista fugas en la red mediante una prueba de presión para la cual se llena la tubería y con la ayuda de un manómetro se revisaba que esta cuente con una presión de 200 PSI como se aprecia en la figura 12, la cual debía permanecer estable durante las cuatro horas siguientes, permitiéndose una caída de presión hasta de 5 PSI como se contempla en el ítem de prueba hidráulica del documento interno de la empresa titulado volumen II de especificaciones técnicas.

Figura 12*Medición prueba hidráulica*

Nota. Mediante la imagen se verifica que la tubería no presenta ninguna fuga debido a que luego de 4 horas el manómetro no bajo la medición en más de 5 PSI. Fuente: Propia.

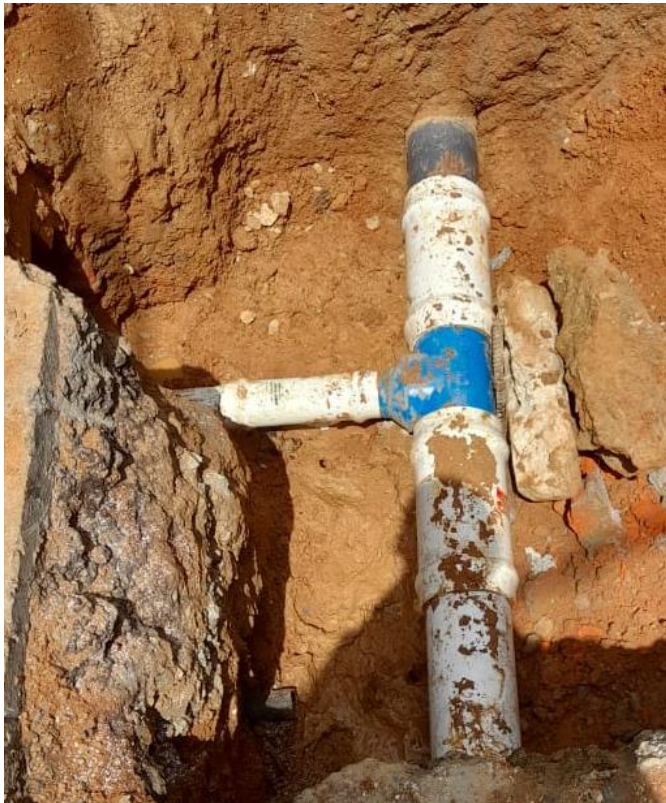
Figura 13

Por último, se realizaba el empalme de la red nueva con la red existente de modo que esta nueva tubería pudiese entrar en funcionamiento. La actividad de empalme era ejecutada por operarios de la empresa, pero el contratista debía asegurarse de tener todos los accesorios que se necesitaran, del mismo modo era necesario asegurar que las dimensiones de la excavación fueran

Empalme red nueva y red existente

En la figura se puede apreciar la realización de un empalme con el fin de que la red nueva entre en funcionamiento. Fuente: Propia.

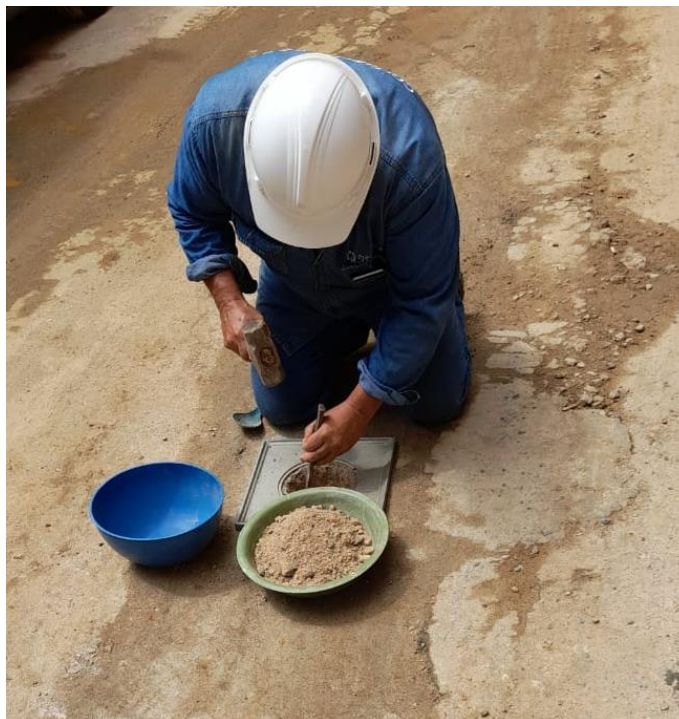
Figura 14

Ensayo del cono de arena

Nota. En la figura se aprecia la realización ensayo del cono de arena para verifique que la compactación cumple con lo requerido en las especificaciones técnicas. Fuente: Propia.

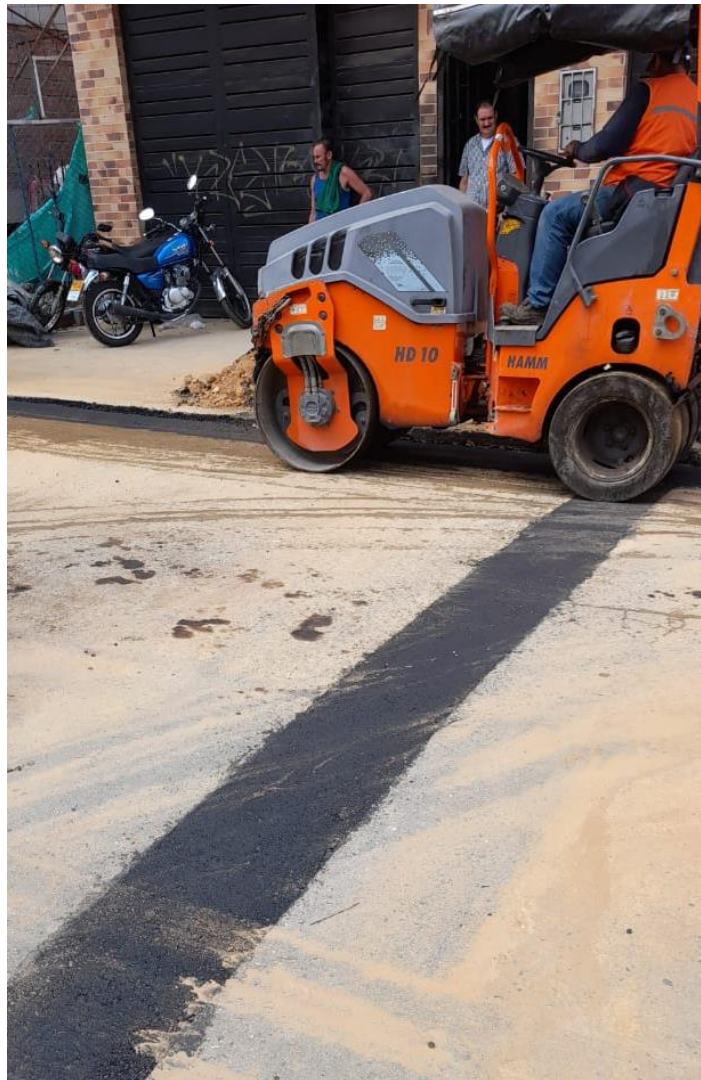
La siguiente capa de la estructura de pavimento se compone de mezcla asfáltica como se muestra en la figura 16 y queda a nivel de la rasante actual, la cual cuenta con un espesor aproximado de 10 cm como se encuentra en el ítem de reconstrucción de pavimentos del volumen II de especificaciones técnicas de construcción, con anterioridad se debe realizar una imprimación a las áreas que tendrán contacto con la nueva capa de asfalto.

Figura 16*Reconstrucción de capa asfáltica*

Nota. En la figura se aprecia el proceso de compactación de la capa de mezcla asfáltica que compone la estructura de pavimento afectada.

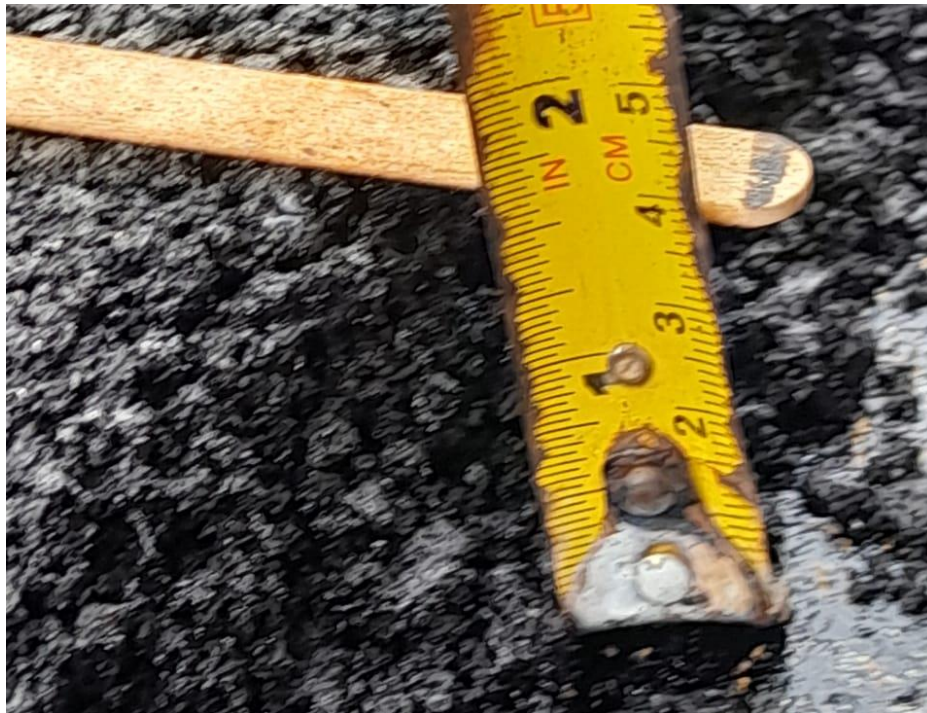
Figura 18

Espesor sello asfáltico

Nota. En la figura se aprecia la verificación del espesor de sello asfáltico requerido en las especificaciones técnicas.

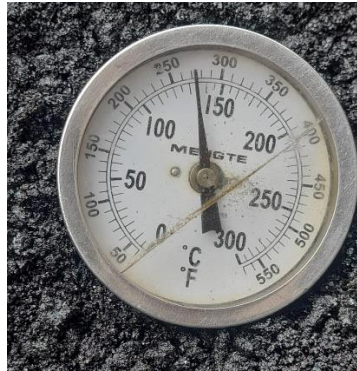
Figura 19

En las ocasiones en que se construyeron las capas de la estructura de pavimento compuestas de mezcla asfáltica densa en caliente a cada viaje se le tomaba la temperatura del material buscando tener un control de temperatura y que se realizara la compactación del material en el momento adecuado como se contempla en el capítulo de reconstrucción de pavimentos del volumen II especificaciones técnicas de construcción. Mediante la figura 19 se constata la medición de temperatura de la mezcla asfáltica.

Temperatura de la mezcla asfáltica densa en caliente

Nota. La figura representa la toma de la temperatura de la mezcla asfáltica mediante un termómetro. Fuente: Propia.

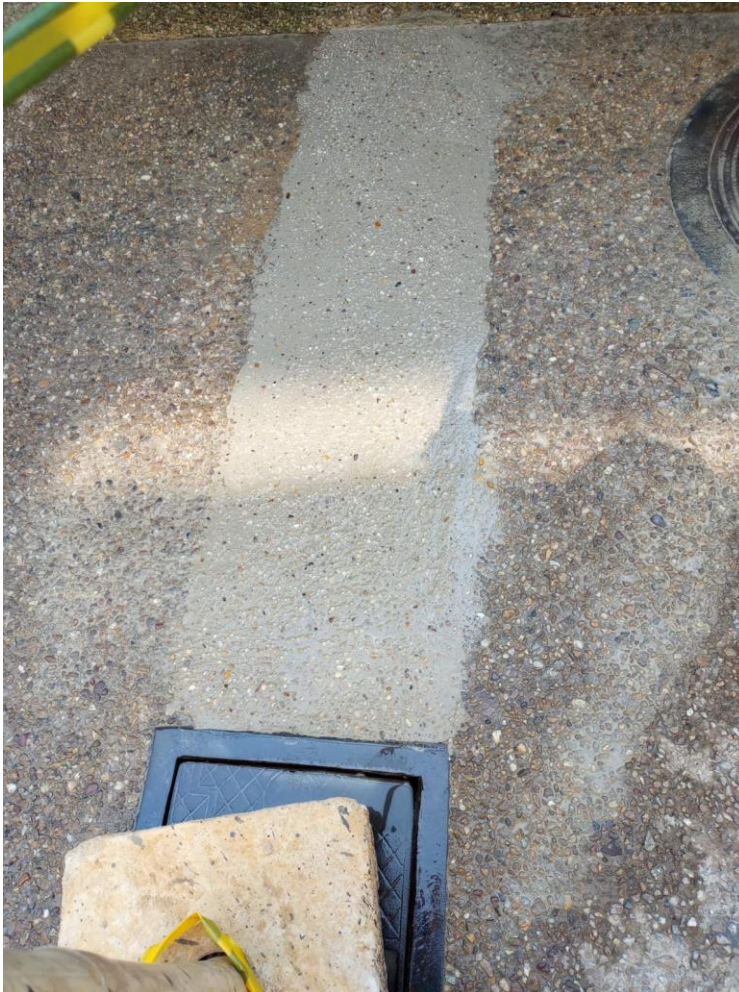
4.4.1.5 Reconstrucción de andenes. Dado que las acometidas llegaban al andén de las viviendas se debía intervenir cierta parte de estos, Se debía registrar mediante fotografías el material que compone el andén y el estado de deterioro en que este se encontraba con el fin de que se hiciera entrega de este espacio en las mismas o en mejores condiciones a las encontradas antes de iniciar el proyecto. En la figura 20 se muestra la respectiva reconstrucción de un andén en el cual se evidencia que el material de acabado es el mismo al del área no afectada.

Figura 20*Reconstrucción de andenes*

Nota. En la figura se observa la reconstrucción de área afectada de un andén el cual cuenta con un acabado en granito lavado. Fuente: Propia.
