Práctica empresarial apoyo a la supervisión de la construcción de la edificación del nuevo edificio de la facultad de ciencias humanas

Proyecto de grado para optar el título de ingeniero civil

Universidad Industrial de Santander

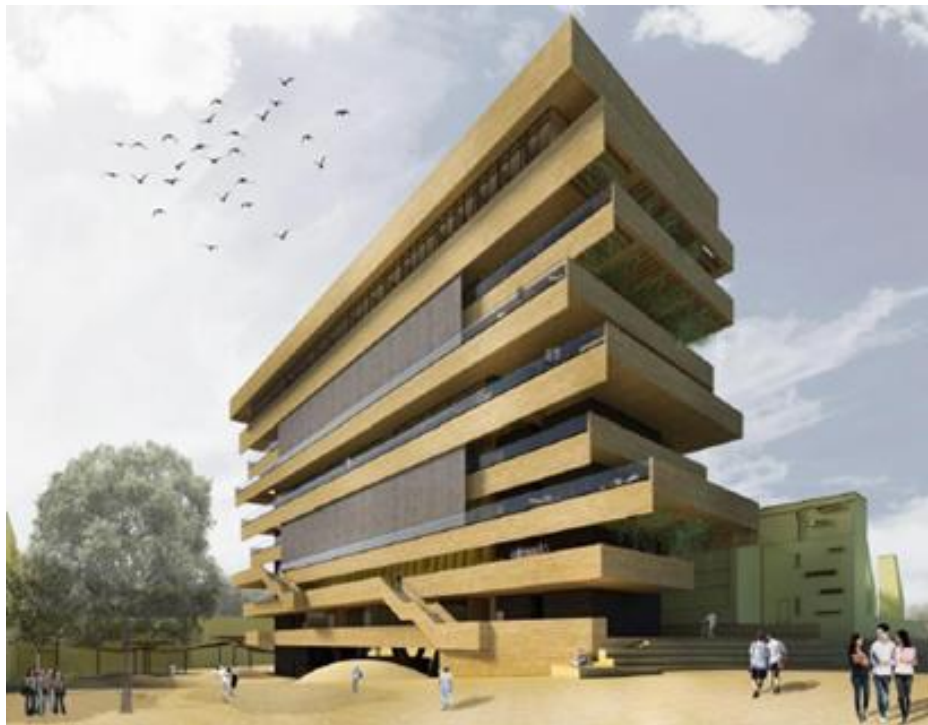
Figura 2.

Render del Nuevo Edificio de la Facultad de Ciencias Humanas.

El Nuevo Edificio de la Facultad de Ciencias Humanas que se puede apreciar en la Figura 2, se encuentra en el interior del campus central de la Universidad Industrial de Santander (UIS) en Bucaramanga, proyectado para ser construido en una torre, constituido por un sótano, 9 niveles de placa de piso y una cubierta, conforme al cumplimiento de la NSR-10 en el diseño estructural. El sistema estructural que se puede contemplar en Figura 3, consiste en un sistema dual, que contienen elementos estructurales, tales como, vigas, columnas, muros estructurales que ayudan a soportar las placas aligeradas, igualmente, su cimentación se compone de zapatas con forma de cono truncado, vigas de cimentación y muros de contención de tierra que soportarían las cargas generadas por edificaciones aledañas. En donde la resistencia a la compresión del concreto de los elementos estructurales verticales, referentes a las columnas es de 4000psi, de los horizontales, que son comprendidos por placa, vigas, viguetas y riostras es de 3000psi y de los elementos estructurales especiales, como las zapatas y muros, tanto estructurales como de contención es de

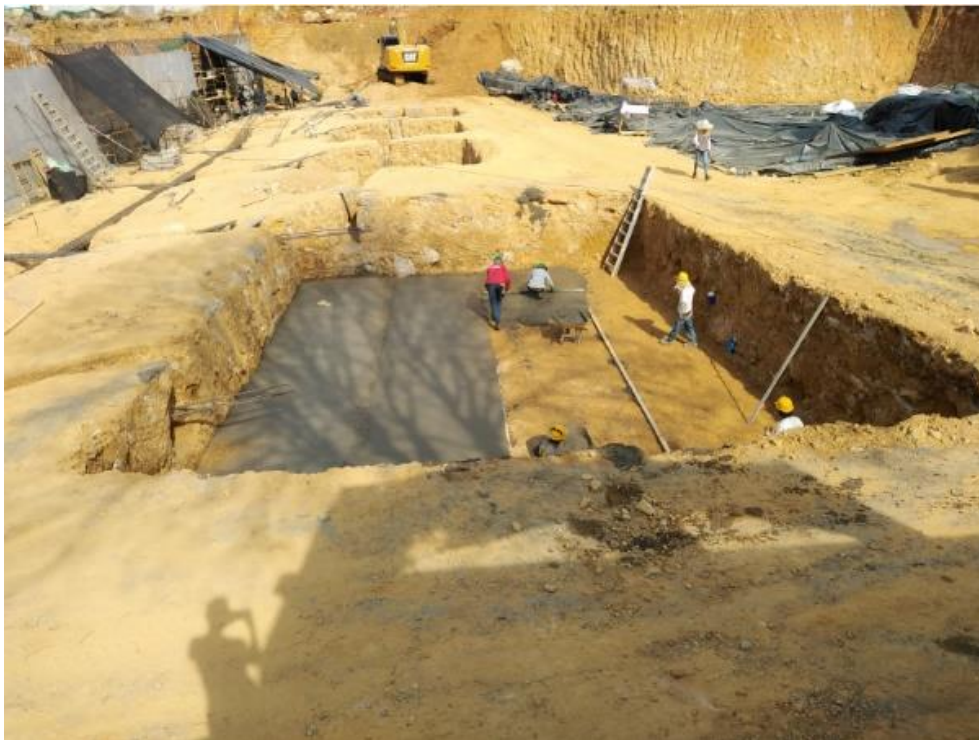
Figura 4.

Avances de la obra a inicio del proyecto.

El estado de la obra al inicio de labores de la práctica empresarial el 21 febrero, en donde se puede apreciar en la Figura 4, donde se visualiza el proceso de excavación del terreno para la ubicación del sótano y los muros de contención. Con este proceso se dio inicio a las actividades relacionadas con el registro fotográfico del proceso constructivo.

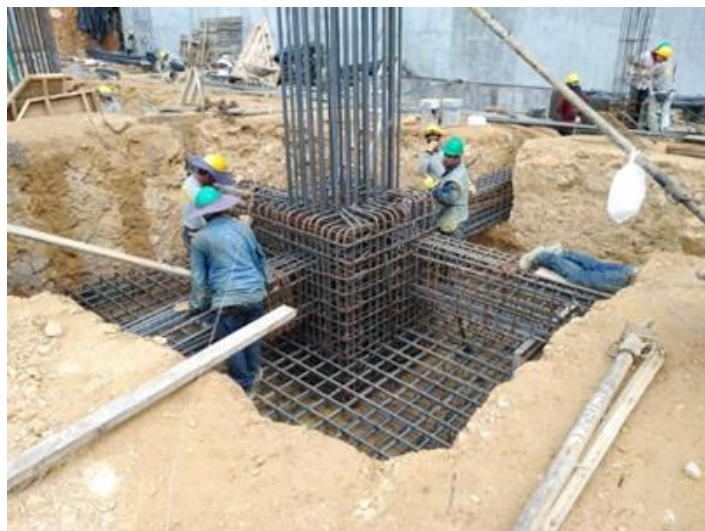
Figura 5.

Por medio de las visitas de obra realizadas desde el 21 de febrero hasta el 18 de marzo, junto al ingeniero supervisor de la empresa Ingenierías Esparza S.A.S, se elaboró un informe con la inspección de la ejecución de los procesos constructivos de los elementos estructurales de la cimentación (Ministerio Ambiente Vivienda y Desarrollo Territorial, 2010) (Londono Velasquez, 1997). Se obtuvo un registro fotográfico del avance constructivo, verificando el cumplimiento NSR-10 y lo especificado en los planos estructurales como se puede visualizar en la Figura 5, en donde se acompañó en el control y exigencia del cumplimiento del diámetro de acero, separación de estribos y gancho de refuerzo de los elementos estructurales (Instituto Colombiano de Normas Técnicas y Certificación, 1992) (Levchenko, 1927) (A. C. de I. S. AIS, 2010).

Unión de los aceros de los elementos estructurales de la cimentación.

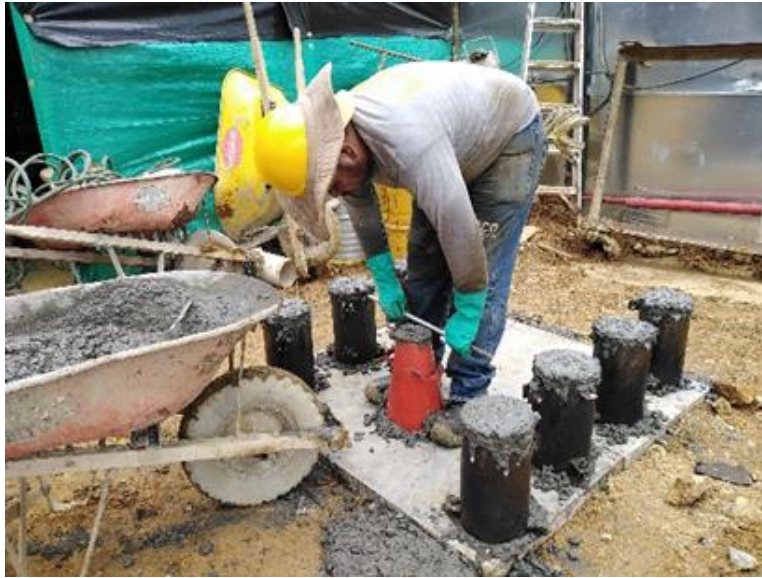
Figura 6.

Estos cilindros deben pasar por ensayos de resistencia a la compresión del concreto, que consisten en dejar a la intemperie los cilindros por 24 horas, luego se sumergen en una pila con agua durante 7 días para garantizar el correcto curado, según lo especificado en la NTC 550. Al séptimo día, los cilindros se prueban en laboratorio, por pares a los 7, 14, 28 días, en donde al día 28 el espécimen no haya superado el 100% de la resistencia de diseño, un par de cilindros testigos, que son conservados en obra, se fallan a los 64 días para certificar la correcta mezcla de concreto suministrada en la edificación según la Norma Técnica Colombiana (NTC) (Instituto Colombiano de Normas Técnicas y Certificación, 1992) (Levchenko, 1927).

Si a los 56 días los cilindros testigos no cumplen con la resistencia requerida, se procederá a realizar una prueba de ultrasonido o extracción de núcleo en el elemento estructural en donde se suministró el vaciado de la mezcla del concreto, según como lo vea favorable la constructora para cerciorarse de su resistencia, sino satisfacen el objetivo, se llevará a cabo un reforzamiento estructural, sino es suficiente con esta labor, se procederá a la demolición de la sección de estudio y la realización del nuevo elemento estructural.

Muestras de los cilindros de concreto.

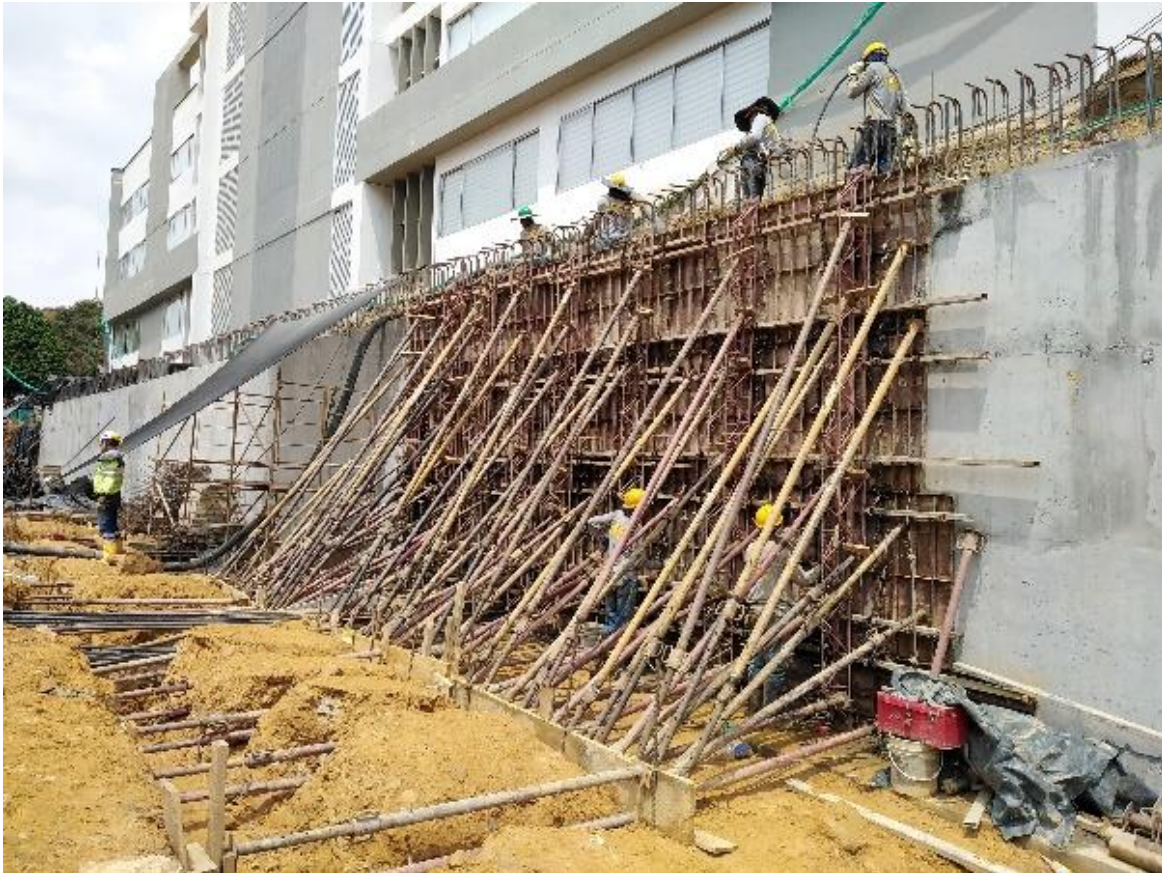
Se observó la buena realización del ensayo del asentamiento del concreto NTC 369, de manera resumida consiste en obtener una muestra de una mezcla de concreto fresco sobre un molde tronco cónico, en donde se constató que la mezcla cumpliera con un asentamiento de 6”, posterior a esto se elaboran 8 cilindros con dimensiones de 150x300mm (6”x12”), así como se visualiza en la Figura 6. Este procedimiento se realiza antes del vaciado del concreto en el elemento estructural; en este caso el correspondiente al muro de contención, observado en la Figura 7.

Una vez la mezcla de concreto supera con la especificación del asentamiento, se procede al vaciado del concreto en la formaleta dispuesta para la construcción del muro de contención. El concreto se vibra para asegurar la eliminación de las burbujas aire y posibilitando la reducción de vacíos y así permitir una correcta densificación de la masa del concreto, lo cual mejora la resistencia a la compresión (Isabel & Torres, 2018) (Corporacion Aceros Arequipa S.A., 2010).

Suministro de concreto en muro de contención.
