Práctica empresarial apoyo a la supervisión de la construcción de la edificación del nuevo  
edificio de la facultad de ciencias humanas

Proyecto de grado para optar el título de ingeniero civil

Universidad Industrial de Santander

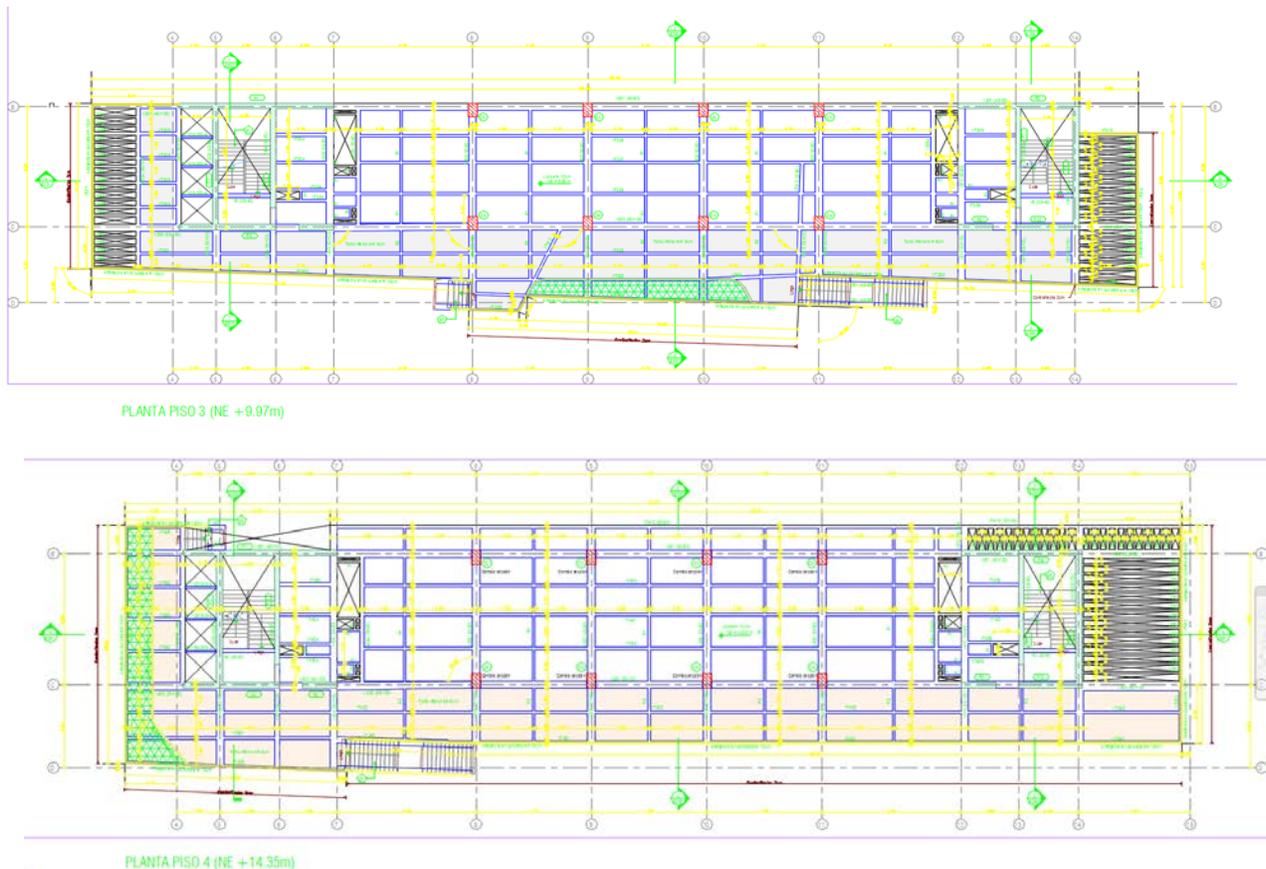
**Figura 3.**

*Plano estructural de la planta 3 y 4 del Nuevo Edificio de la Facultad de Ciencias Humanas.*

El Nuevo Edificio de la Facultad de Ciencias Humanas, se encuentra en el interior del campus central de la Universidad Industrial de Santander (UIS) en Bucaramanga, constituido por un sótano, 9 niveles de placa de piso y una cubierta, conforme al cumplimiento de la NSR-10 en el diseño estructural. El sistema estructural que se puede contemplar en Figura 3, consiste en un sistema dual, que contienen elementos estructurales, tales como, columnas, vigas, muros estructurales que ayudan a soportar las placas aligeradas, igualmente, su cimentación se compone

de zapatas con forma de cono truncado,. En donde la resistencia a la compresión del concreto de los elementos estructurales verticales, referentes a las columnas es de 4000psi, de los horizontales, que son comprendidos por placa, vigas, viguetas y riostras es de 3000psi y de los elementos estructurales especiales, como las zapatas y muros, tanto estructurales como de contención es de 5000psi. El área total de la construcción es de aproximadamente 12026.79m<sup>2</sup> (Universidad Industrial de Santander, 2019).

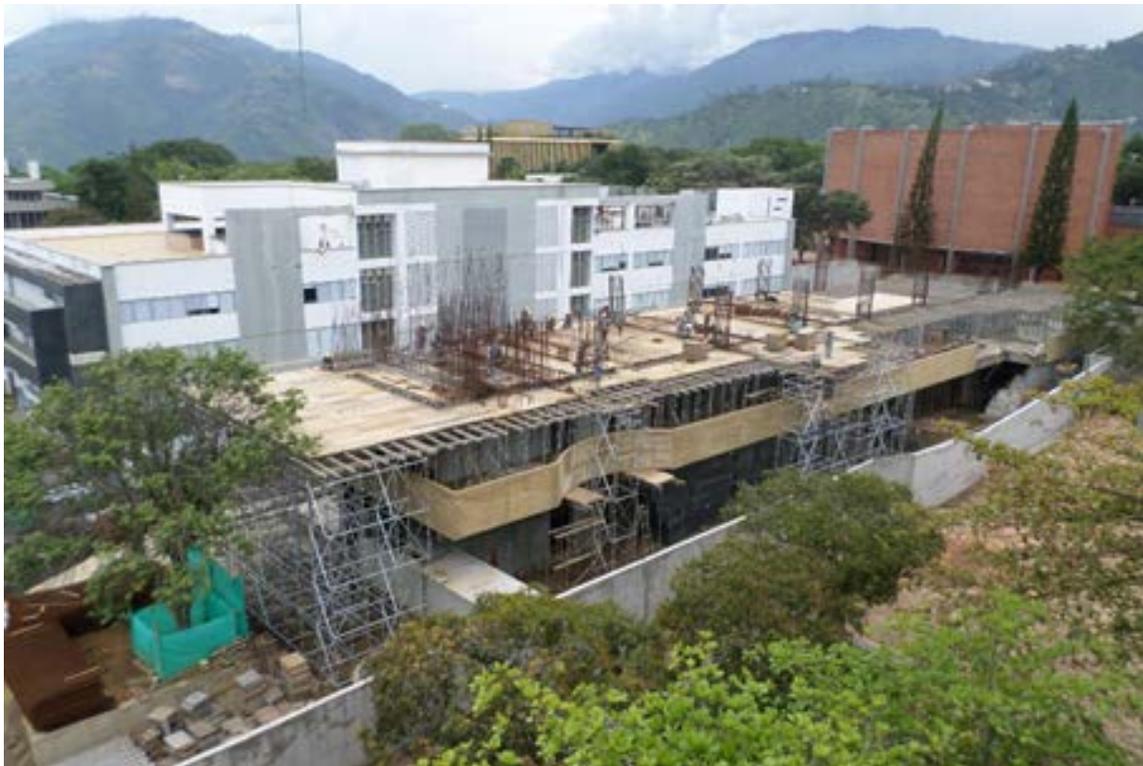
#### Figura 4.

*Avances de la obra a mediados del proyecto.*

El estado de la obra al inicio de labores de la práctica empresarial el 21 noviembre, en donde se puede apreciar en la Figura 4, donde se visualiza el proceso de construcción del tercer y cuarto piso terreno. Con este proceso se dio inicio a las actividades relacionadas con el registro fotográfico del proceso constructivo.

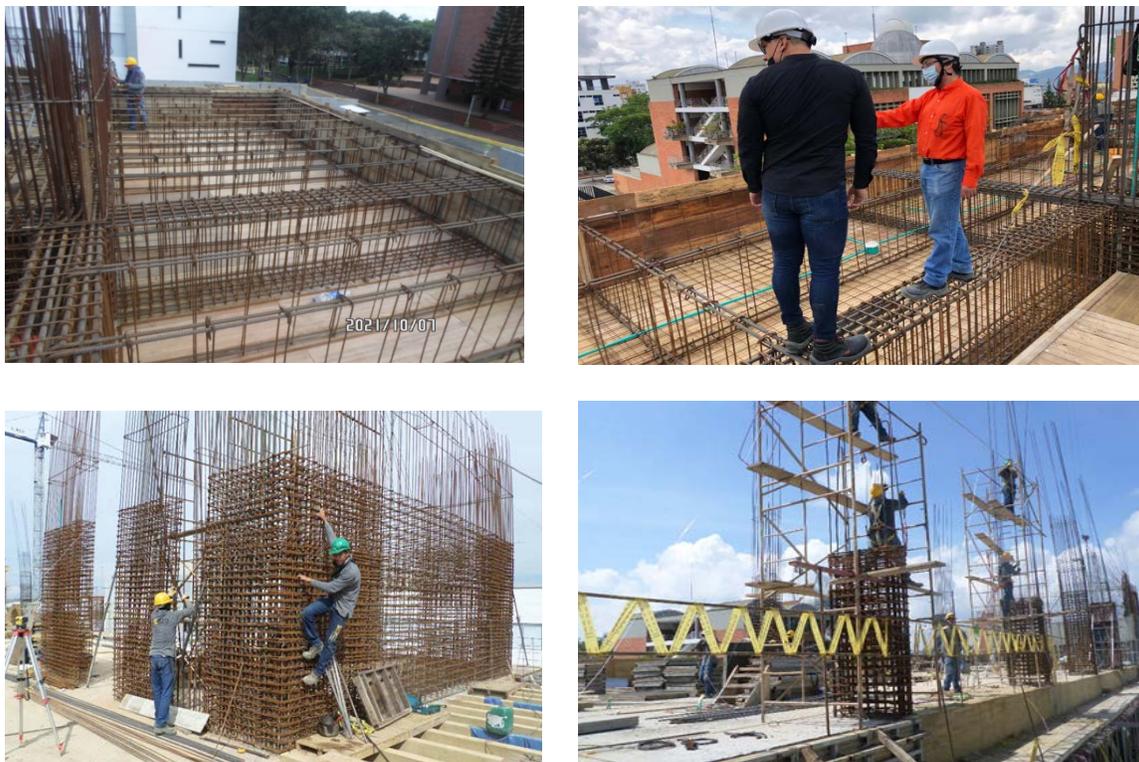
### Figura 5.

Por medio de las visitas de obra realizadas desde el 21 de noviembre hasta el 18 de marzo, junto al ingeniero supervisor de la empresa Ingenierías Esparza S.A.S, se elaboró un informe con la inspección de la ejecución de los procesos constructivos de los elementos estructurales de la cimentación (Ministerio Ambiente Vivienda y Desarrollo Territorial, 2010) (Londono Velasquez, 1997). Se obtuvo un registro fotográfico del avance constructivo, verificando el cumplimiento NSR-10 y lo especificado en los planos estructurales como se puede visualizar en la Figura 5, en

donde se acompañó en el control y exigencia del cumplimiento del diámetro de acero, separación de estribos y gancho de refuerzo de los elementos estructurales (Instituto Colombiano de Normas Técnicas y Certificación, 1992) (Levchenko, 1927) (Ministerio de Ambiente, Vivienda y Desarrollo Territorial, 2010).

*Unión de los aceros de los elementos estructurales de la vigas, viguetas, columnas y muros.*

Se hicieron las respectivas observaciones en el armado de acero, en donde en los estribos se observó que no cumplían con el distanciamiento requerido de 11 cm según lo especificado en los planos estructurales, lo que hacía errar en la distribución correcta de los ganchos tanto en la dirección más larga como la corta.

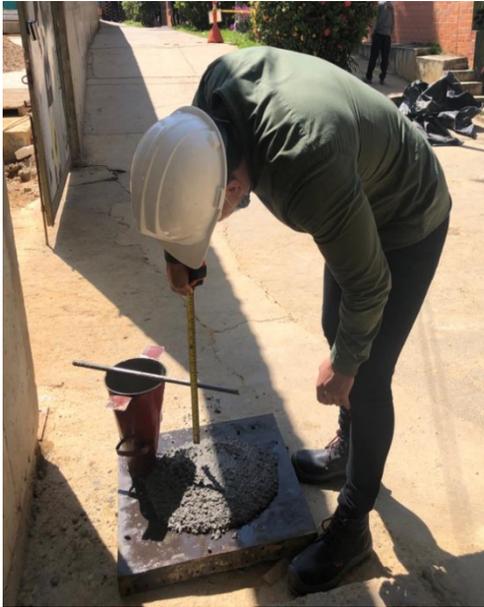
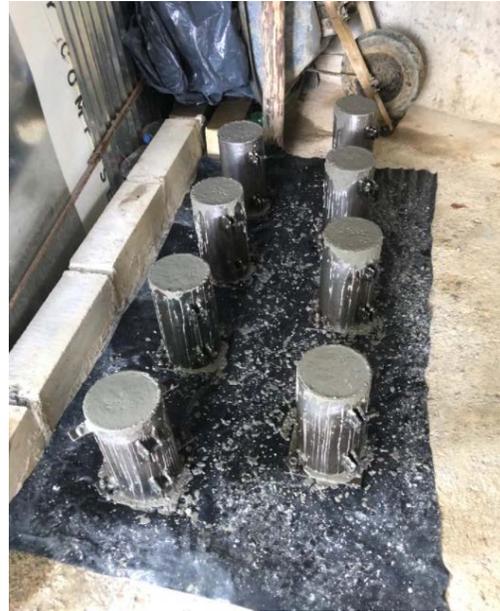
**Figura 6.**

Se observó la buena realización del ensayo del asentamiento del concreto NTC 369, de manera resumida consiste en obtener una muestra de una mezcla de concreto fresco sobre un molde tronco cónico, en donde se constató que la mezcla cumpliera con un asentamiento de 6",

posterior a esto se elaboran 8 cilindros con dimensiones de 150x300mm (6"x12"), así como se visualiza en la Figura 6. Este procedimiento se realiza antes del vaciado del concreto en el elemento estructural; en este caso el correspondiente al muro de contención, observado en la Figura 7.

Estos cilindros deben pasar por ensayos de resistencia a la compresión del concreto, que consisten en dejar a la intemperie los cilindros por 24 horas, luego se sumergen en una pila con agua durante 7 días para garantizar el correcto curado, según lo especificado en la NTC 550. Al séptimo día, los cilindros se prueban en laboratorio, por pares a los 7, 14, 28 días, en donde al día 28 el espécimen no haya superado el 100% de la resistencia de diseño, un par de cilindros testigos, que son conservados en obra, se fallan a los 64 días para certificar la correcta mezcla de concreto suministrada en la edificación según la Norma Técnica Colombiana (NTC) (Instituto Colombiano de Normas Técnicas y Certificación, 1992) (Levchenko, 1927).

*Muestras de los cilindros de concreto.*

Si a los 56 días los cilindros testigos no cumplen con la resistencia requerida, se procederá a realizar una prueba de ultrasonido o extracción de núcleo en el elemento estructural en donde se suministró el vaciado de la mezcla del concreto, según como lo vea favorable la constructora para cerciorarse de su resistencia, sino satisfacen el objetivo, se llevará a cabo un reforzamiento estructural, sino es suficiente con esta labor, se procederá a la demolición de la sección de estudio y la realización del nuevo elemento estructural.

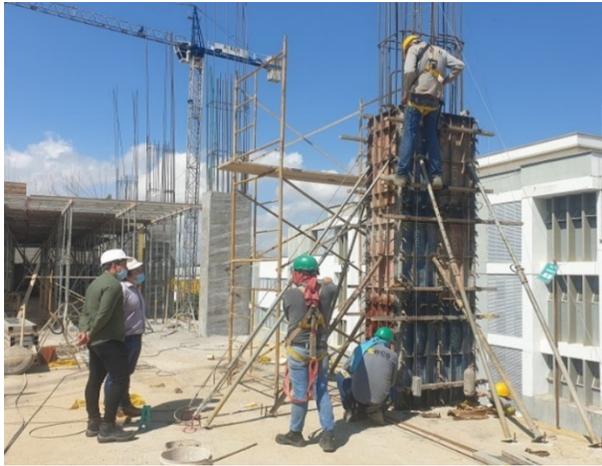
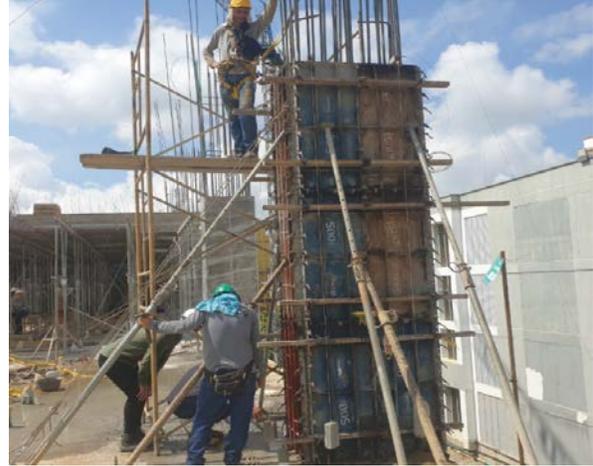
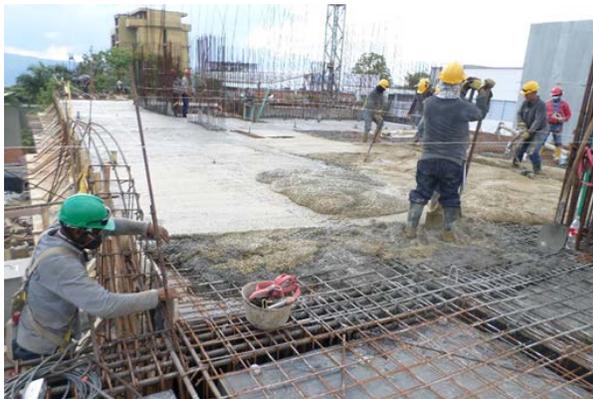
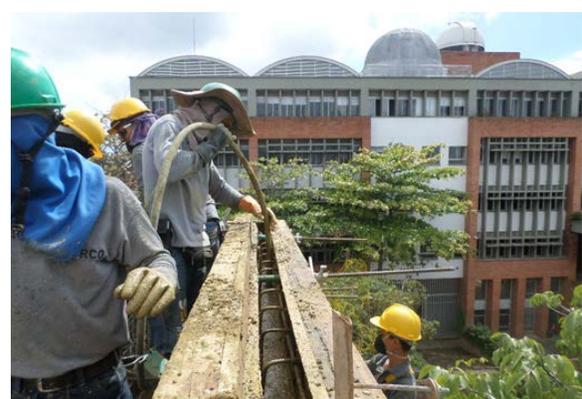
**Figura 7.**

Una vez la mezcla de concreto supera con la especificación del asentamiento, se procede al vaciado del concreto en la formaleta dispuesta para la construcción del muro de contención. El concreto se vibra para asegurar la eliminación de las burbujas de aire y posibilitando la reducción de vacíos y así permitir una correcta densificación de la masa del concreto, lo cual mejora la resistencia a la compresión (Isabel & Torres, 2018) (Corporación Aceros Arequipa S.A., 2010).

*Suministro de concreto para vigas, viguetas, columnas, muros, antepechos y placas.*
