EVALUACIÓN SOCIO AMBIENTAL DEL PROYECTO DE PERFORACIÓN  
EXPLORATORIA MARTEJA EN EL VALLE MEDIO DEL MAGDALENA

UNIVERSIDAD INDUSTRIAL DE SANTANDER  
FACULTAD DE INGENIERÍAS FÍSICOQUÍMICAS  
ESCUELA DE INGENIERIA DE PETROLEOS  
BUCARAMANGA

Trabajo de grado presentado como requisito para optar el título de  
Ingeniero de Petróleos

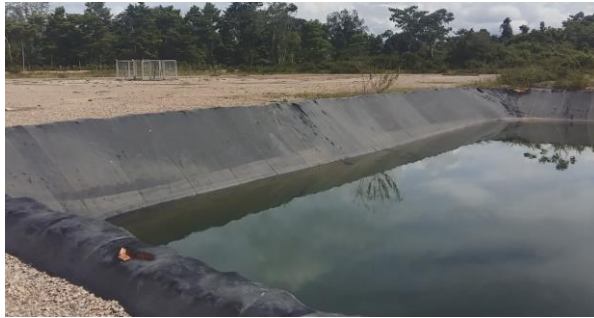
Figura 17. Piscinas Pozo Coyote 1 año 2016

**3.3.1 Piscinas de Lodos.** La comunidad cercana al pozo Coyote 1 muestra su inconformidad con el manejo que se le está dando a estas piscinas y el poco control y contingencia que existe sobre estas. Según campesinos vecinos a la zona, durante épocas de lluvia, las piscinas suelen desbordarse creando corrientes de aguas con trazas de hidrocarburos que fluyen en dirección a los bajos y las distintas fuentes de agua. Además de ello la comunidad denuncia que dichas piscinas se están convirtiendo en una trampa mortal para la fauna, ya que algunos animales en su afán de calmar su necesidad de agua se acercan a dichas piscinas y en ocasiones terminan ahogados en el interior de las mismas.

En la imagen se observa claramente que dichas piscinas se encuentran abandonadas y que no se realizó el proceso de remediación de las mismas, lo cual es evidencia de que las preocupaciones de la comunidad están claramente fundamentadas. Además, se puede observar que existe cierta cantidad de agua depositada de la cual se desconoce la composición química.

la comunidad años atrás las piscinas de lodos siguen siendo mal abandonadas, ocasionando en muchas ocasiones muertes de animales que quedan atrapados u consumen aguas contaminadas de las mismas, para este caso se recomienda seguimiento para que la empresa que esté a cargo ya sea Parex u Ecopetrol realice el respectivo proceso de remediación de las mismas y evite que se sigan presentando dichas situaciones.

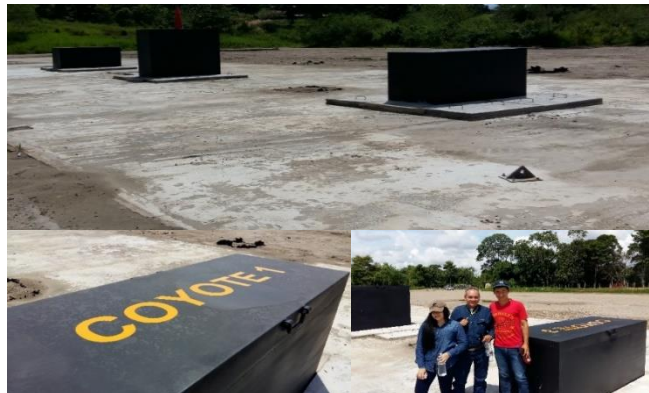
Figura 18. Pozo Coyote uno, dos y tres años 2019

Encontramos que en esta zona se perforaron dos pozos nuevos Coyote 2 y 3, además de Coyote 1 los cuales se encontraban sellados como se aprecia en las imágenes. Recordemos que estos nuevos pozos fueron perforados recientemente

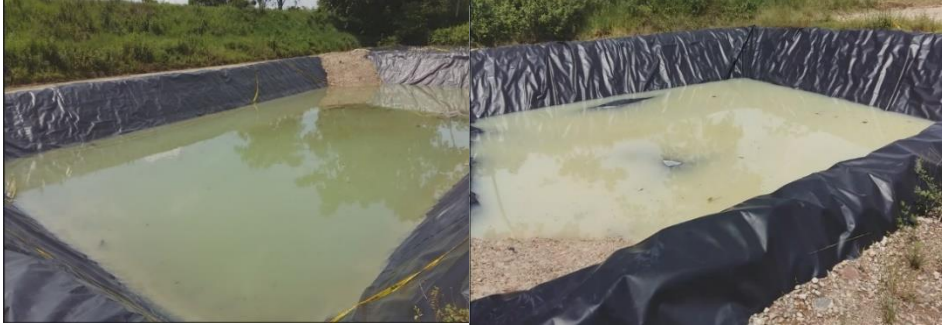
Figura 19. Piscinas Coyote 1, Coyote 2 y Coyote 3

El taladro ya había concluido trabajos en la zona, Parex ya lo había retirado, pero no se realizó la correcta remediación de las piscinas, generando de dicha forma una trampa mortal para los animales, similar a lo que ocurrió en estas piscinas cuando Ecopetrol perforo el pozo Coyote 1, donde cayeron animales como vacas, gatos. Dicha situación ha sido advertida y denuncia ante Ecopetrol en diferentes foros y audiencias públicas, pero lamentablemente la situación no mejora y se siguen llevando a cabo estos malos procedimientos.

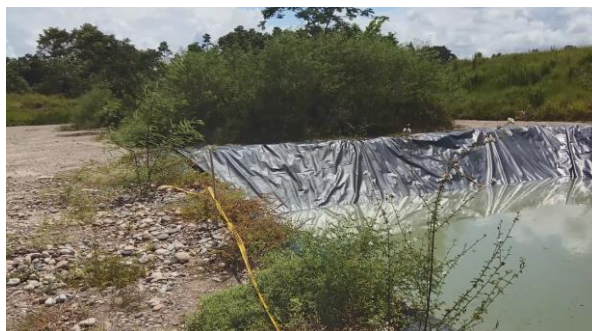
Figura 20. Montículo de recortes de perforación, locación del pozo Coyote 1.

Al fondo de esta imagen se aprecia el montículo de los ripios de perforación que al parecer también fueron abandonados sin remediar, otro ejemplo más de las malas prácticas de la industria.

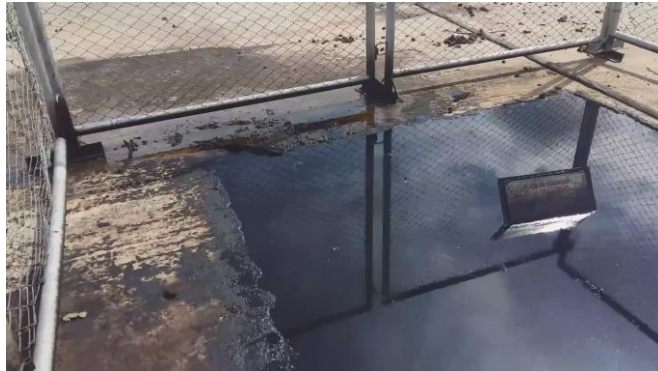
Figura 21. Derrame de hidrocarburo pozo abandonado Coyote 1

En figura 22 se puede apreciar el estado del pozo Coyote 1 para dicha fecha donde se observa claramente que existe una fuga a través del cabezal de pozo generando la acumulación de hidrocarburos en superficie, lo que podría ocasionar contaminación de las diversas fuentes de agua cercanas a las inmediaciones del pozo, siendo así un claro ejemplo de malas prácticas en la industria petrolera por parte de Ecopetrol en cuanto al abandono de pozos, y una muestra del poco seguimiento realizado por la ANH en dichos procedimientos.

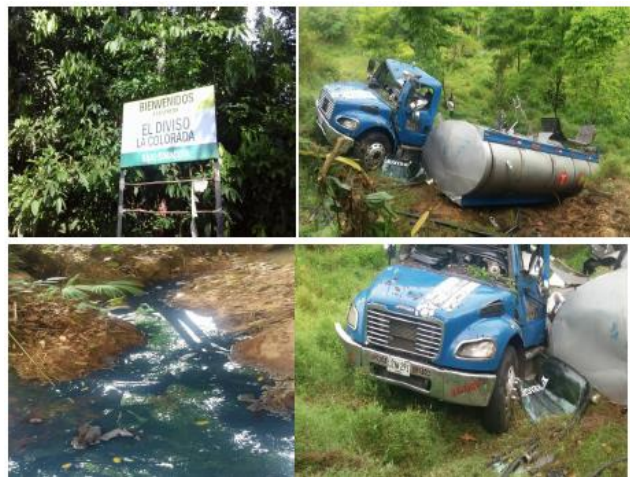
Figura 22. Volcamiento de camión cargado de combustible

Al parecer no hubo una atención oportuna por parte de la multinacional lo que ocasiono que el incidente fuera un poco mayor y que la mancha de ACPM se regara por varios kilómetros. Según el señor Segundo Salinas la veeduría del municipio había informado con anterioridad a la empresa Parex que la vía donde termino volcado el vehículo que derramo el combustible no era apta para este tipo de transporte, pero dicha empresa no tomo en cuenta dicha advertencia y aseguro que si era apta.

Como se puede observar en las imágenes se presentó una grave afectación ambiental producto de las malas prácticas de la empresa Parex quien omitió las advertencias de la veeduría lo cual termino por ocasionar dicha tragedia ambiental.

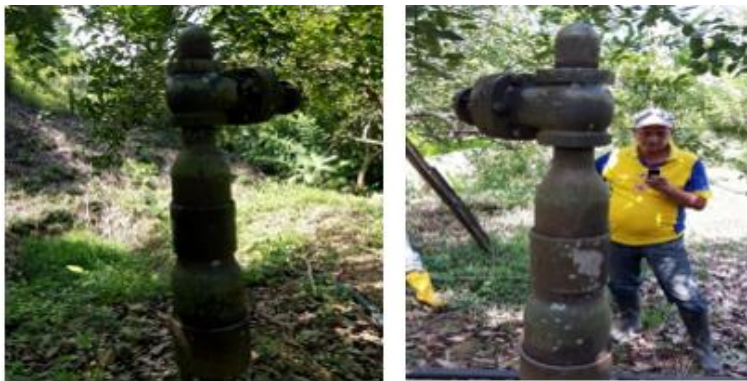
Figura 23. Pozo Valvuleado

La figura 24 corresponde a pozos del campo San Luis, pozos que aparentemente se encuentran en estado de abandono, pero los cuales no fueron debidamente taponados, como se observa en las imágenes dichos pozos solo cuentan con una válvula en superficie, la cual se encarga de bloquear el flujo de fluidos del pozo a superficie. Cabe resaltar que estos pozos se encuentran a menos de cien metros de las casas de la zona violando el artículo 15 de la resolución 18 1495 de 2009 quien reglamenta que un pozo no debe estar ubicado a menos de 100 metros de viviendas habitadas.

- Que las autoridades Soliciten a Ecopetrol la intervención de los pozos que se encuentran mal abandonados, con el fin de minimizar el riesgo de contaminación a las zonas aledañas. Así como realizar el respectivo seguimiento para corroborar que el proceso de abandono se realice de manera adecuada acorde con la normatividad colombiana vigente.

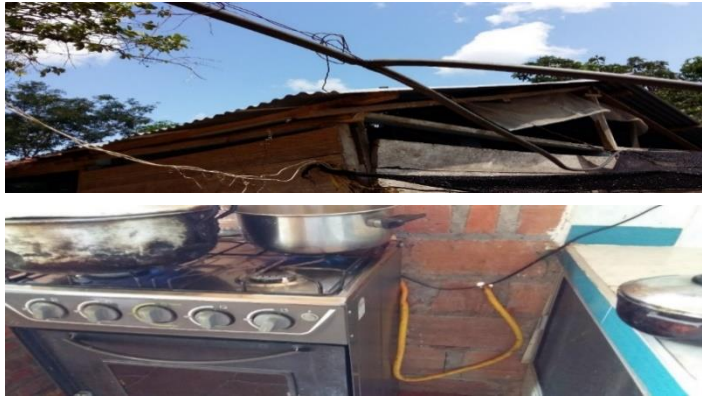
Figura 24. Conexiones ilegales de gas

Las imágenes que se aprecian son evidencia de las conexiones ilegales de gas que existen en campo San Luis, Según Javier Parra habitante del caserío existente en la zona y vecino de los pozos anteriormente mostrados como valvuleados, dichas conexiones vienen del pozo San Luis y fueron instaladas por Ecopetrol como ayuda a los habitantes del mismo.

Cabe resaltar que dicha práctica es algo bastante riesgoso para los habitantes de dicho caserío ya que según versiones de los mismos en una oportunidad existió derrame de hidrocarburos en la zona, el crudo se vino por la manguera y se regó en la vivienda, cosa que puedo poner en riesgo la vida de sus habitantes. Otro factor que se debe tener en cuenta es la posible presencia del  $H_2S$  en el gas en pequeñas cantidades y más teniendo en cuenta que el crudo proviene de pozos con más de 70 años de explotación.

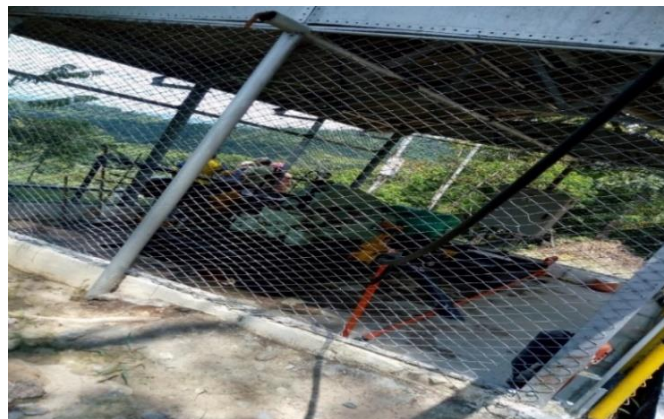
Figura 25. Estación de Bombeo Campo San Luis

Se observa corresponde la estación de bombeo del campo San Luis, la cual transporta crudo hacia el centro de Ecopetrol. En dicha estación han ocurrido cerca de 3 fugas de hidrocarburos hacia los potreros aledaños, así lo manifestaron los dueños de los predios vecinos. Pese a ello solo han sido indemnizados en una oportunidad y fue la que ocurrió en el año 2012, posterior a esta se dieron los otros dos escapes de hidrocarburos, pero en esas oportunidades no recibió ninguna reparación por parte de Ecopetrol.

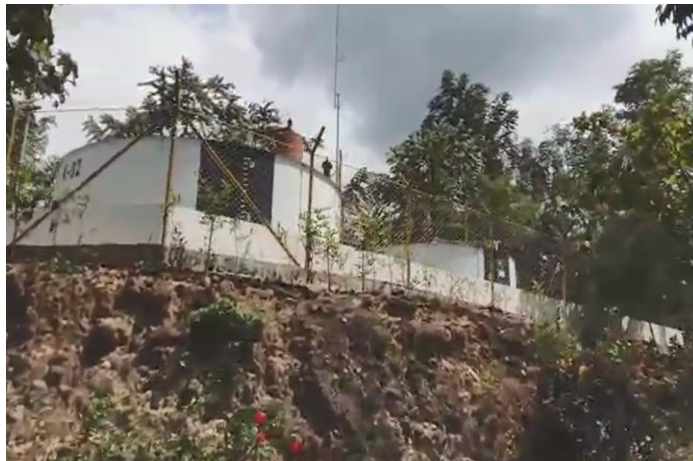
Figura 26. Tanque de Almacenamiento del Campo San Luis

En la Figura 27 se observa el tanque de almacenamiento del campo San Luis, el cual se encuentra ubicado aproximadamente a 30 metros de estación de bombeo. Como se aprecia en la imagen no existe muro de contención respecto a las viviendas que se encuentran a menos de 100 metros en la vereda campo 27 del campo San Luis.

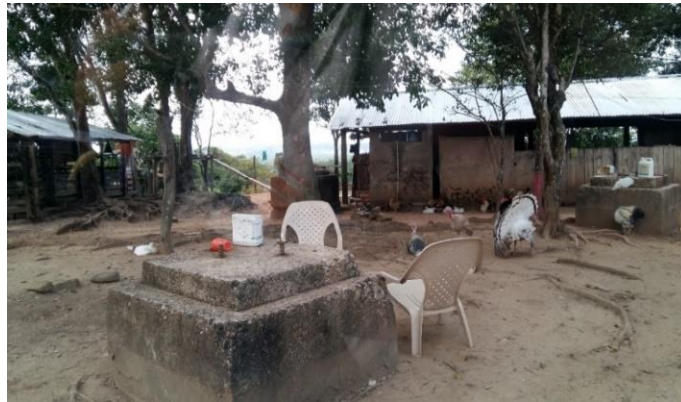
Figura 27. Pozo San Luis bajo el árbol de mamón

En la figura 28 se pueden apreciar las bases donde se coloca el taladro de perforación, al parecer en esta zona se encuentra uno de los pozos del campo San Luis más exactamente el pozo de encuentra ubicado bajo el árbol que se observa a la derecha, lo cual constituye sin duda un peligro gravísimo para las personas que viven en la casa que está a menos de 4 metros violando la normatividad de la resolución 18 1495 del 2009. Además de ello constituye una amenaza para el medio ambiente pues al fondo de la imagen se aprecia una barranca, la cual al descender conduce a unas quebradas que podrían contaminarse en caso se produzca derrame de hidrocarburos en dicha zona.

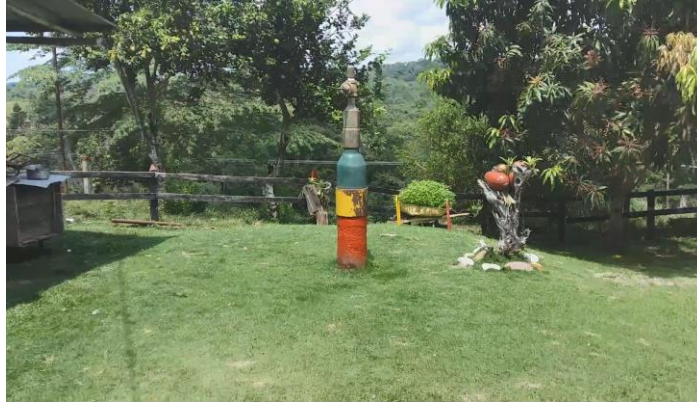
Figura 28. Pozo valvuleado en el patio de una casa. Campo San Luis

La siguiente imagen corresponde a un pozo del campo San Luis en la vereda campo 27, como se aprecia el pozo se encuentra valvuleado y se ubica a menos de tres metros de una vivienda. Al realizar un acercamiento pudimos observar la corrosión que presenta el revestimiento de superficie, vemos que se encuentra bastante deteriorado, lo cual también podría estarse presentando en el subsuelo en mayores

Sumado esto las personas que habitan la casa que se encuentran junto al pozo manifiestan que su vivienda ha sufrido fisuras debido al que pozo constantemente ruge, y en ocasiones se siente que tiembla. En el anexo D se puede apreciar el estado de la vivienda, corroborando que se encuentra totalmente fracturada tanto en sus paredes como en sus pisos, cosa que tiene bastante preocupados a sus habitantes. La situación ya ha sido informada a Ecopetrol, el cual realizó una visita al pozo y según versiones de los habitantes dicha empresa les notificó que el pozo no representaba ningún peligro, cosa que al parecer no muestra el estado de la vivienda.

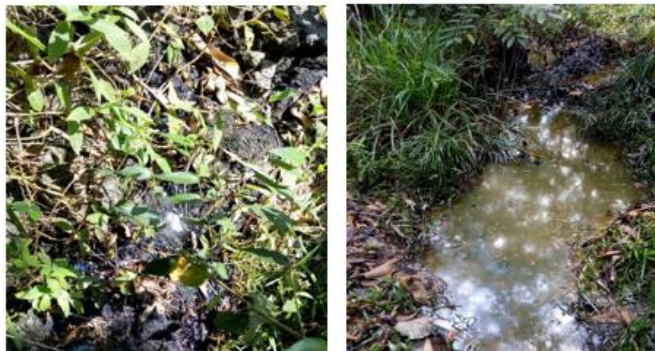
Figura 29. Contaminación de los cauces finca Laura Bella Campo San Luis

Cabe traer a colación que esto ocurre producto de los manaderos de crudo que existen la zona, y que la presencia de pozos abandonados como el que se encuentra en la parte superior de la montaña vecina a dicho afluente en un aparente estado de deterioro, hace dudar de la naturalidad de dichos manaderos, y generan el interrogante “¿será que los manaderos son producto de fugas en los revestimientos de los pozos vecinos? ¿Cuál será el verdadero estado de integridad de dichos pozos? “, preguntas que solo podrán esclarecerse por pruebas de laboratorio, o por medio de una intervención a los mismos.

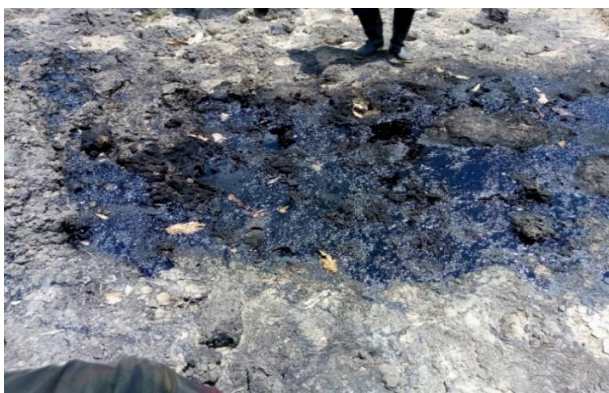
Figura 30. Manaderos Campo San Luis

En la Figura 30 se aprecia otro manadero presente en la zona, según vecinos a este predio dicho manadero era el único existente en dicha zona, algunos datan que este manadero apareció ya hace cerca de veinte años. En la zona no se aprecia un sistema de fallas como ocurre en la mayoría de manaderos naturales, también se aprecia que la zona es totalmente arcillosa, y recordemos que la mayoría de maderos naturales se da en areniscas permeables, en fallas naturales o en una diaclasa. sumado a esto en el terreno se presenta afloramiento masivo, el crudo brota por todos lados como se aprecia en el anexo D.

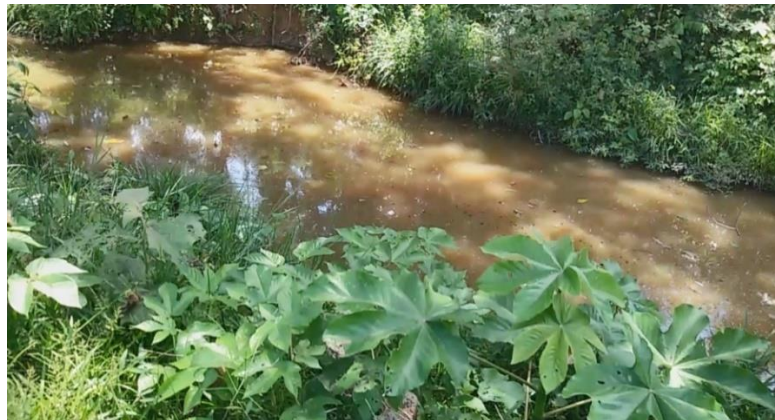
Figura 31. Quebrada finca Laura Bella

En la figura 31 es clara la presencia de crudo en las aguas de la quebrada que fluye a través de la finca Laura Bella en la imagen se puede ver como a las manchas de hidrocarburo se encuentran saturando el agua de dicha fuente. Lo más impactante de esta situación es que aguas abajo de esta quebrada sirve como sustento de agua para 15 familias de la vereda campo 27 y algunos habitantes de la vereda dos bocas, según manifiestan campesinos de la zona. Y al parecer cada vez se presentan más afloramientos de hidrocarburos.

- Analizar la composición química de las aguas pertenecientes a la quebrada que fluye a través de la finca Jalisco, con el fin de identificar afectación que este sufre producto del crudo que sale de los manaderos aledaños a la misma. Esto con el fin de identificar su potabilidad ya que según personas de la comunidad dicho afluente sirve como sustento de mas de 25 familias de la zona.

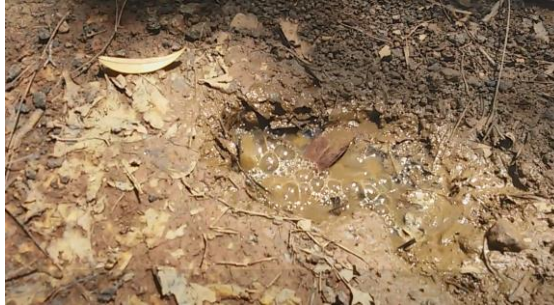
Figura 32. Manadero de gas Campo San Luis

Pudimos observar las burbujas que generaba el gas al salir del subsuelo gas sale por una falla paralela a la falla de San Luis, afectando tanto a la fauna como a las personas que se desplazan por el sitio, así lo comprobamos durante dicho recorrido donde experimentamos un poco de mareo producto de la atmosfera saturada de gas.

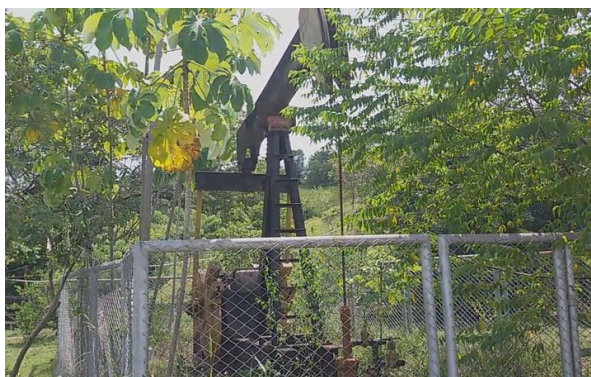
Figura 33. Pozo San Luis 7

En la figura 33 se muestra el pozo San Luis 7, como se observa el pozo se encuentra parado, y juzgando por la vegetación que ha crecido en el interior de su locación

lleva bastante tiempo en este estado, convirtiéndose en un pasivo ambiental, ya que, si no se le está dando un uso, ni se le está realizando ninguna intervención debió ser sido abandonado de manera correcta.

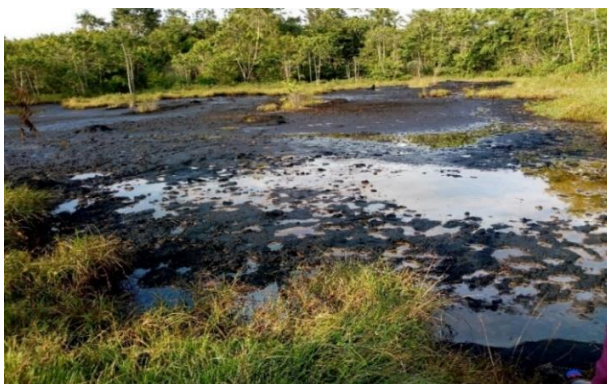
Figura 34. Manadero campo San Luis

La imagen 34 muestra la gravedad de la contaminación que se está presentando en este manadero de la verdad dos bocas en el municipio del Carmen de Chucuri, la cual esta alcanzando niveles críticos, la mancha de hidrocarburos se expande a lo largo del terreno sin control alguno, arrasando a su paso con plantas y animales como se aprecia en las siguientes imágenes.

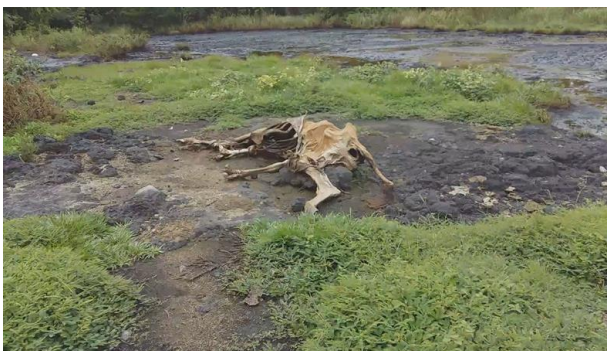
Figura 35. Vaca muerta manadero San Luis

Al parecer la vaca bebió agua contaminada con crudo el manadero la cual termino por enfermarle y le ocasiono la muerte.

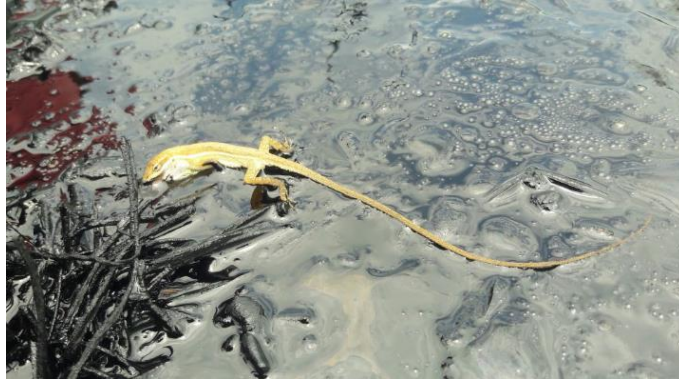
Figura 36. Lagartija atrapada manadero

Esta lagartija quedo atrapada en el manadero de crudo y no pudo salir lo que termino por ocasionar su muerte, esta imagen suele repetirse a lo largo del terreno con muchos animales, y suele empeorar cada vez que llueve.

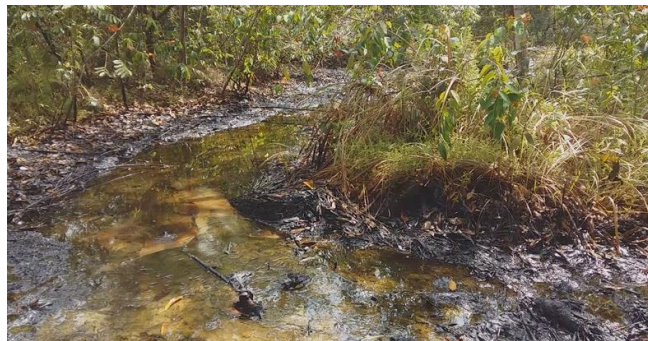
Figura 37.Desagüe del Manadero Dos Bocas

Como se aprecia el crudo se ha desplazado aguas abajo y contamina a su paso el agua y el suelo, a tal punto que Ecopetrol tuvo que colocar barreras de absorción con el fin de contener el hidrocarburo.

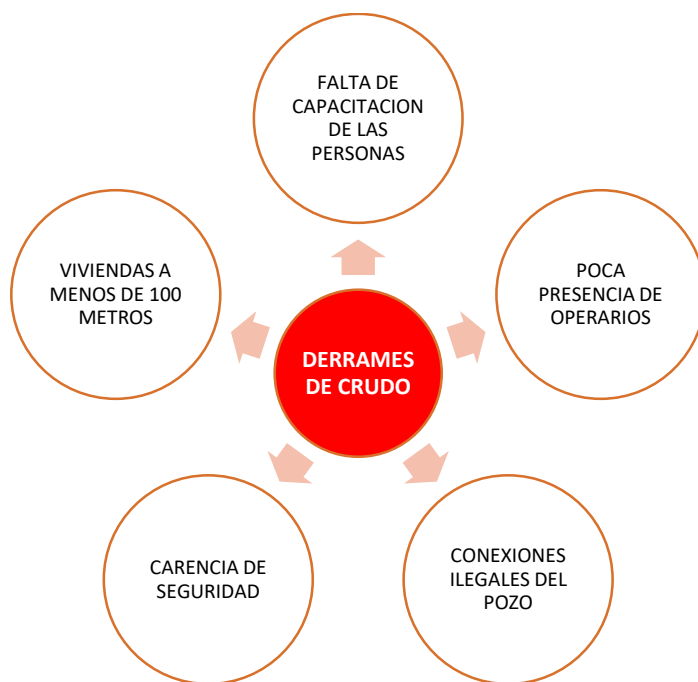
Grafica 13. Malas prácticas involucradas en el derrame de hidrocarburos en la estación del campo San Luis. Fuente: Autores

**4.3.1 Derrames de hidrocarburo.** Se han presentado cerca de tres derrames de hidrocarburos en la estación de bombeo del campo San Luis las cuales han perjudicado al medio ambiente y a los propietarios de dichos terrenos a continuación, presentamos un diagrama diagnóstico de lo que ocurre en la zona:

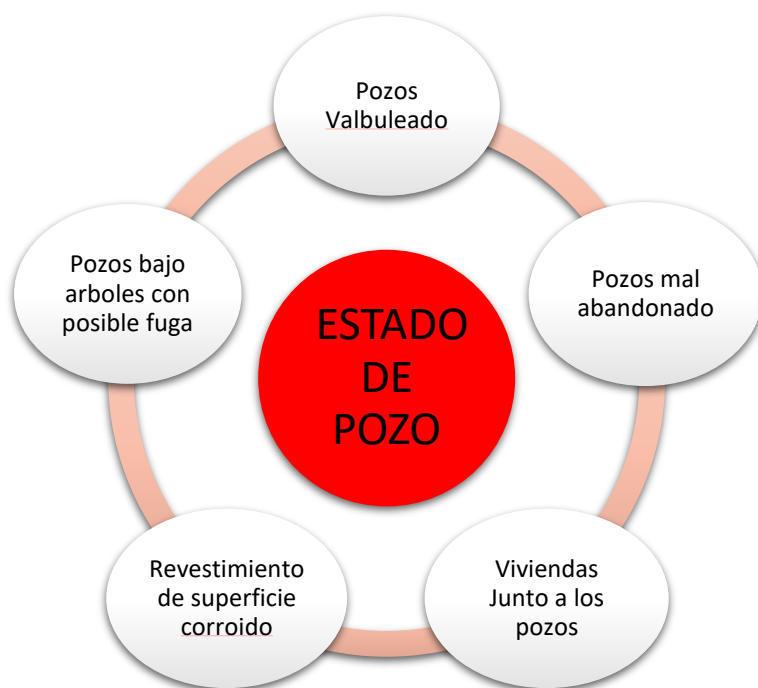
Grafica 14. Practicas Realizados en los pozos del Campo San Luis. Fuente: Autores

De la anterior grafica la situación que más se suele repetir a lo largo del campo es la presencia de viviendas junto a los pozos petroleros, La situación es tan común que encontramos pozos ubicados a menos de tres metros de viviendas cuando la

normatividad exige una distancia mínima de 100, sumado a esto dichos pozos no se encuentran debidamente abandonados, el proceso que realizan es colocar un válvula en superficie que evita la salida de fluidos, pero como tal no se realiza el proceso de abandono debido con tapones de cemento. En el caso anteriormente mencionado el pozo valvuleado junto a la casa a menos de tres metros, la viviente manifiesta movimientos similares a temblores en su hogar y continuo ruido en la válvula que se encuentra sellando el pozo, en la visita evidenciamos que la vivienda se encuentra bastante grietada en paredes y pisos, esto podría ser consecuencia de un mal abandono del pozo que se encuentra junto a vivienda.
