**ESTUDIO DE LOS PUNTOS CRÍTICOS DE MAYOR ACCIDENTALIDAD
VEHICULAR Y PEATONAL EN LA CIUDAD DE BUCARAMANGA**

**UNIVERSIDAD INDUSTRIAL DE SANTANDER
FACULTAD DE INGENIERÍAS FISICOMECÁNICAS
ESCUELA DE INGENIERÍA CIVIL
BUCARAMANGA**

Proyecto de grado para optar al título de Ingeniero Civil

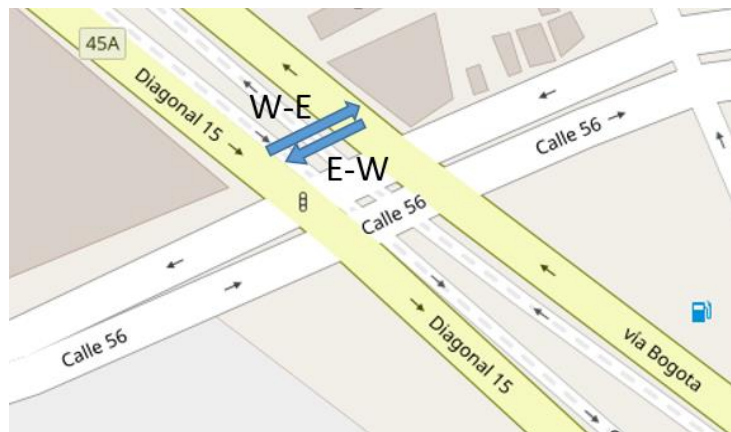
Figura 4. Intersección 1 con el movimiento peatonal aforado.

Para los movimientos peatonales en la diagonal 15 se le da prioridad al cruce con mayor flujo y con mayor riesgo para el usuario, este cruce se encuentra en el costado norte y se afora en sentido Este-Oeste, así como se muestra en la figura 4.

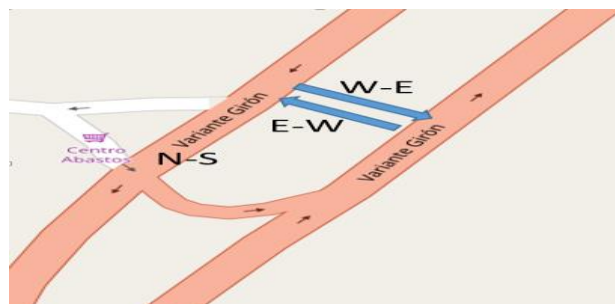
Figura 6. Intersección 2 con el movimiento peatonal aforado.

El movimiento peatonal que se tomó fue el cruce en sentido Este-Oeste debido a que en el sitio los peatones se exponen a riesgos muy altos por las grandes velocidades con las que transitan los vehículos en la vía. Se tomó en cuenta los usuarios que utilizan el dispositivo a desnivel que tienen disponible en la zona, en este caso es un puente peatonal, tomando así información de interés como la cantidad de personas que hacen uso del dispositivo comparándola con la que no lo hace, así mismo se toma el tiempo que tardan en cruzar de un punto a otro. Además de esto se hizo una caracterización del estado y las condiciones físicas del dispositivo existente y así determinar si cumple con la normativa vigente.

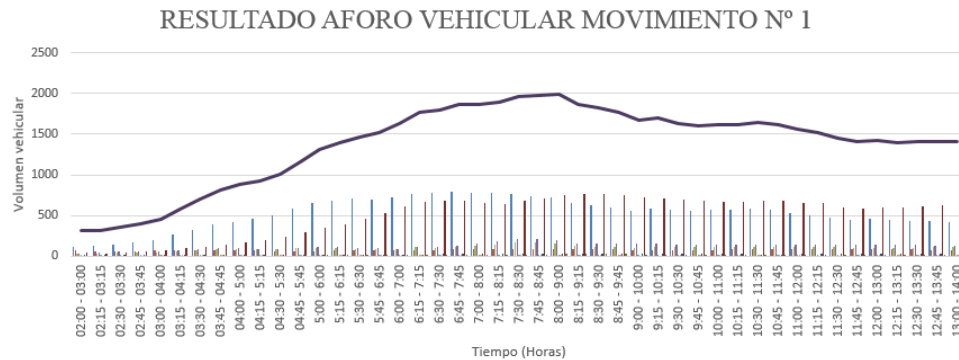
Figura 28. Resultado aforo vehicular movimiento 1 de la intersección 2 en el día típico.

En la figura 28 se muestra el resultado del aforo vehicular. Podemos observar que el volumen vehicular máximo es de 1.988 vehículos/hora y la hora pico se encuentra entre las 8:00am y 9:00am.

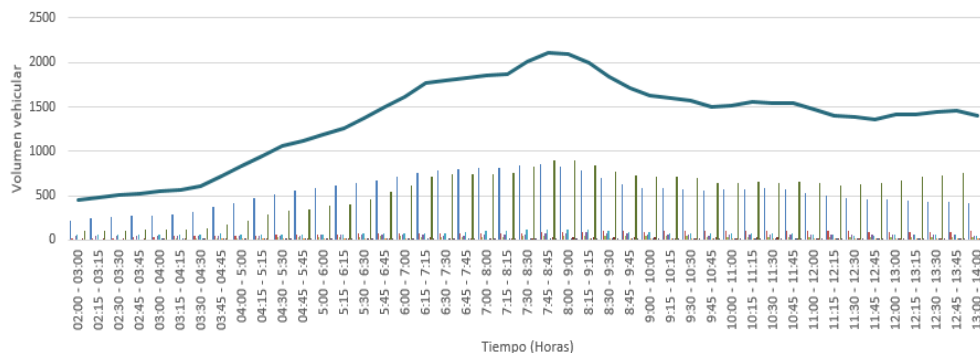
RESULTADOS AFORO VEHICULAR MOVIMIENTO N° 2

En la figura 37 se muestra el resultado del aforo vehicular. Podemos observar que el volumen vehicular máximo es de 2.103 vehículos/hora y la hora pico se encuentra entre las 7:45am y 8:45am.

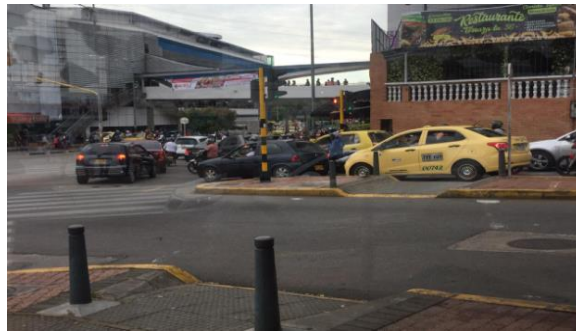
Figura 47. Congestión en la diagonal 15 con calle 56 debido a vehículos parqueados en zonas prohibidas.

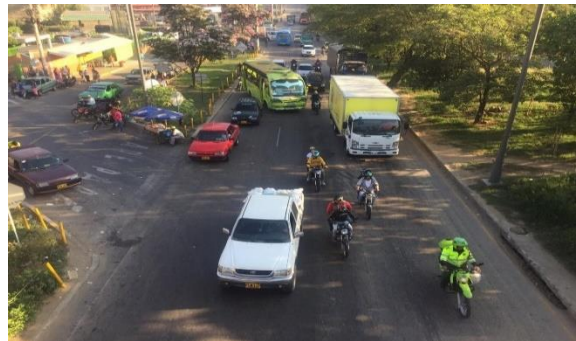
Figura 48. Congestión en el sector de Centroabastos debido a vehículos parqueados en zonas prohibidas.

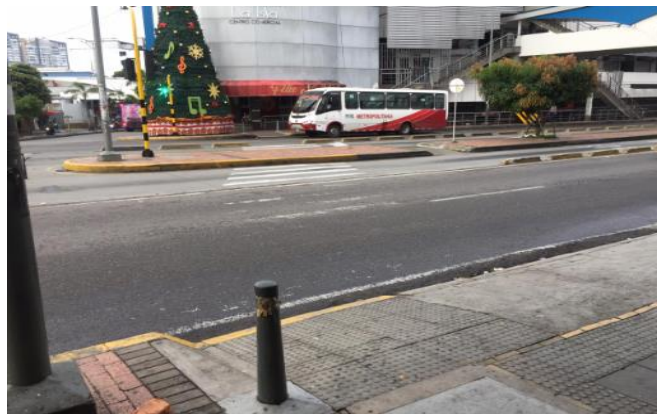
Figura 49. Discontinuidad en la cebra peatonal costado Este.

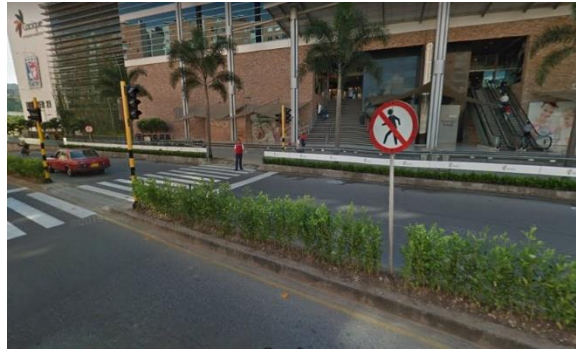
Figura 50. Ejemplo de valla viva C.C. Cacique.
