**RESIDENTE DE OBRA PARA LA CONSTRUCCIÓN, SUPERVISIÓN Y
ADMINISTRACIÓN DEL CONTRATO DE OBRA QUE TIENE COMO OBJETO
LA CONSTRUCCIÓN DE OBRAS DE DRENAJE Y ESTABILIZACION VIA LA
RENTA – SAN VICENTE DE CHUCURI.**

**UNIVERSIDAD INDUSTRIAL DE SANTANDER
FACULTAD DE INGENIERÍA CIVIL
ESCUELA DE INGENIERÍAS FÍSICO MECÁNICAS
BUCARAMANGA**

Práctica Empresarial presentado como requisito parcial para optar al título de Ingeniera Civil

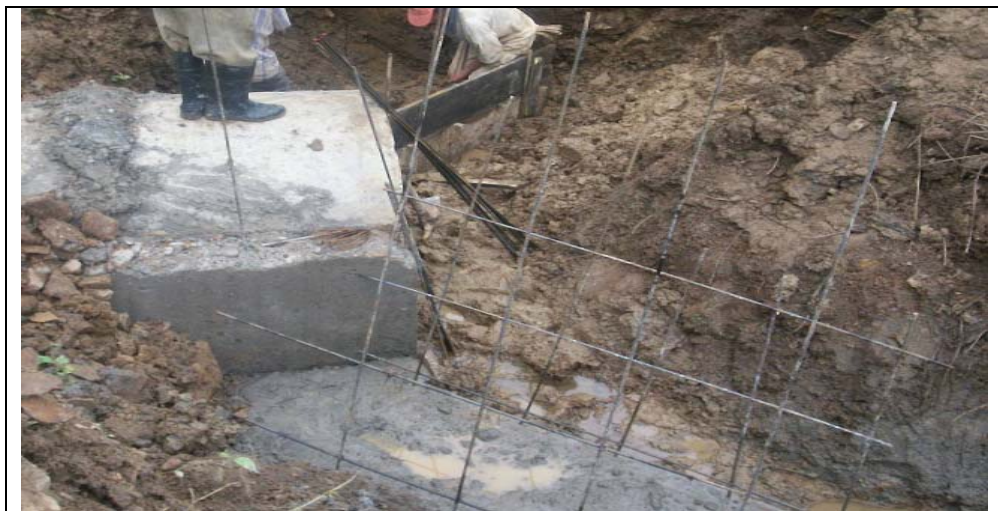
Figura No 1 Construcción alcantarilla de salida en la abscisa K28+650

- En la alcantarilla de la abscisa K28+650 fue necesario la utilización de una retroexcavadora para completar los trabajos de excavación debido a las lluvias presentadas.

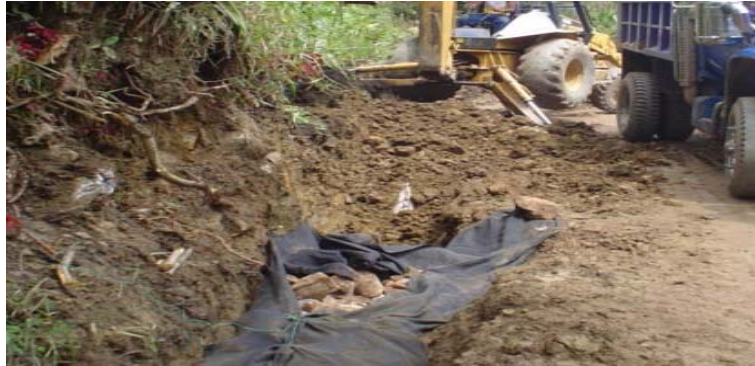
Figura No 3 Construcción del Filtro de drenaje de 50 mt.

K28+600 a la K28+650 se recurrió a una cuadrilla (1 X 4) debido a que la excavación que redujo el rendimiento.

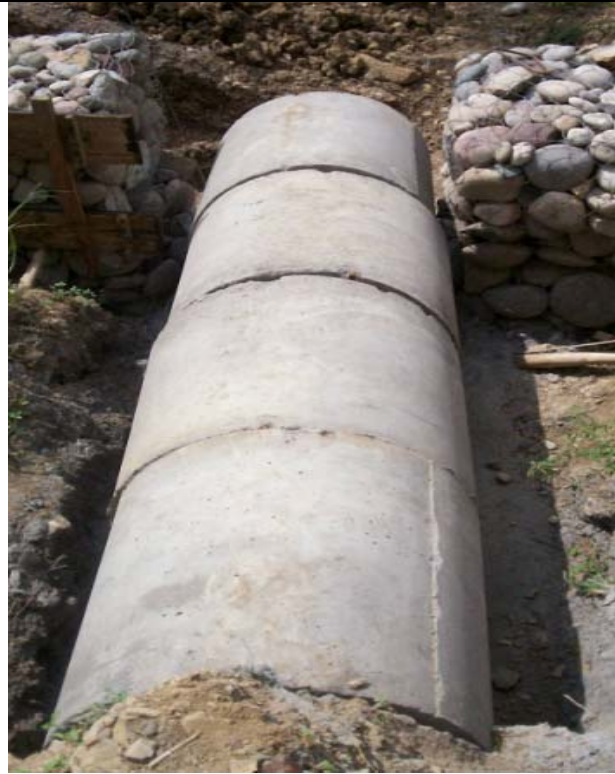
Figura No 4 Tubería de 36" en la salida de la alcantarilla de la abscisa K28+600.

- En esta actividad fue necesario alquilar una formaleta que cumpliera con las especificaciones de la norma de INVIAS (art. 661), se utilizaron materiales correspondientes para su refuerzo y para la elaboración del concreto de 4000 psi.
- La cuadrilla (1 X 1) fue la encargada para efectuar este ítem.
- Este tipo de tubería se instaló en las diferentes alcantarillas, en la K28+600 fue necesario prolongar una alcantarilla con cuatro (4) tubos adicionales debido a los derrumbes generados por lluvias, en la abscisa K28+650 se construyó una alcantarilla usando doce (12) tubos y finalmente en la abscisa K21+100 se colocaron cinco (5) tubos para el desagué del muro de contención.

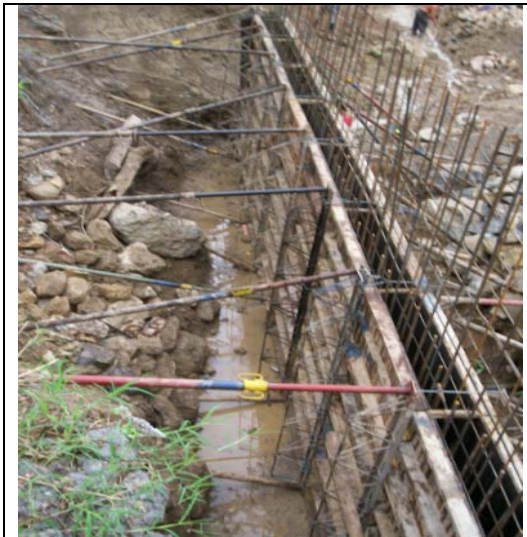
**Figura No 5 Formateado del muro
construido en la abscisa K21+100.**

- Inicialmente se planteó un muro de treinta (30) mts. corridos, pero al tomar las medidas teniendo en cuenta menor relleno estructural se dividió el muro en trece (13) y catorce (14) mts.
- Se fabricaron dos tipos de concretos: el clase D y el clase F, el primero para la zarpa, espuela y el muro, el segundo para la limpieza del muro como de los tubos.
- El material pétreo (arena y triturado 3/4) se sacó de la planta de Juan Manuel Sáenz ubicada en Sogamoso – Boyacá, cumpliendo con las especificaciones exigidas por la interventoría.3
- Se necesito de dos (2) cuadrillas: la primera de (1 X 6) encargada de la excavación y la segunda de (1 X 2) encargada del concreto de limpieza y de la armada del hierro (debido a que se compro el hierro en su mayoría figurado), para la fundir los 27 mts. de muro se necesito de las dos cuadrillas para incrementar el rendimiento de la fundida.

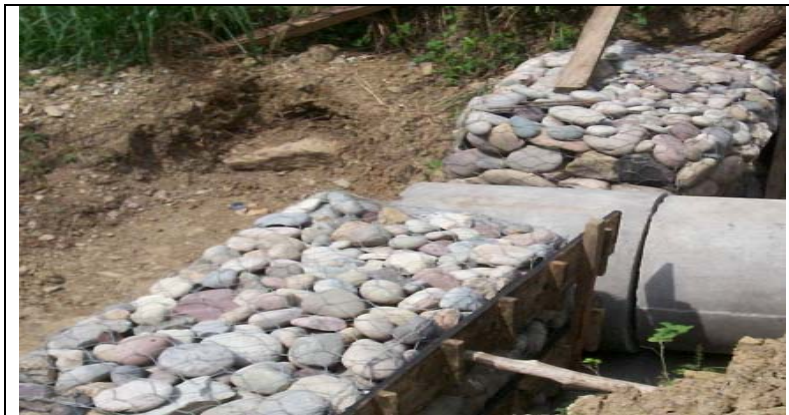
Figura No 6 Gaviones contruidos en la abscisa K28+600.

- Para la construcción de los gaviones se necesitaron dos (2) materiales: el primero grava natural de tamaño significativo explotado de la zona y el segundo que corresponde a mallas que generan 2 m³ de volumen.
- Para la armada de los gaviones fue necesario utilizar formaleta de madera y una cuadrilla de (1 X 2).
- Se construyeron cuatro (4) gaviones en la abscisa K28+600 para estabilizar la calzada. Los cuatro gaviones siguientes se construyeron en la abscisa K28+650 para prevenir que fallé el talud y taponé la alcantarilla construida. Por último entre los dos muros de la abscisa K21+100 se colocaron 15 gaviones para prevenir que entre éstos también fallé el talud.

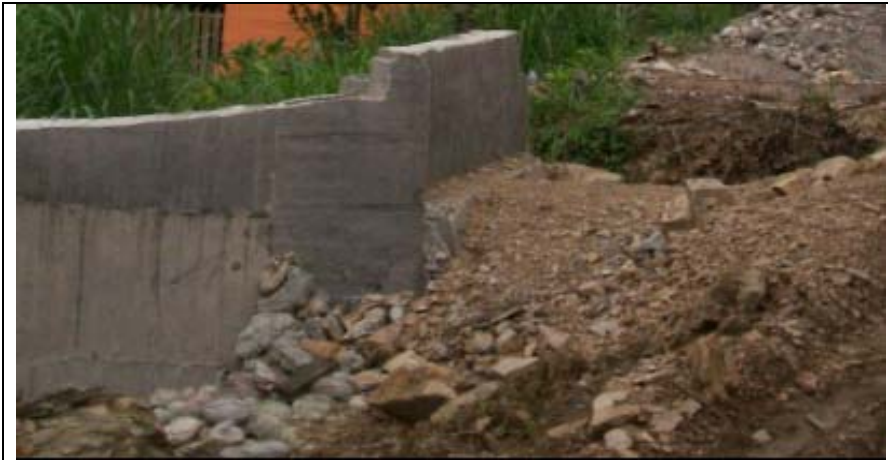
Figura No 7 Relleno estructural realizado para estabilizar en la Abscisa K28+600.

- Se necesita de una sola cuadrilla de (0 X 2) para desarrollar esta actividad.

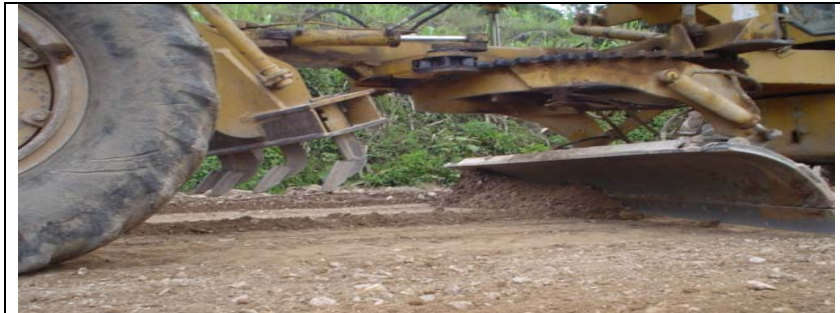
Figura No 8 Conformación de la banca existente con Motoniveladora

- La motoniveladora fue la maquinaria empleada en la conformación de la banca existente y no se requirieron cuadrillas de personas para esta actividad.

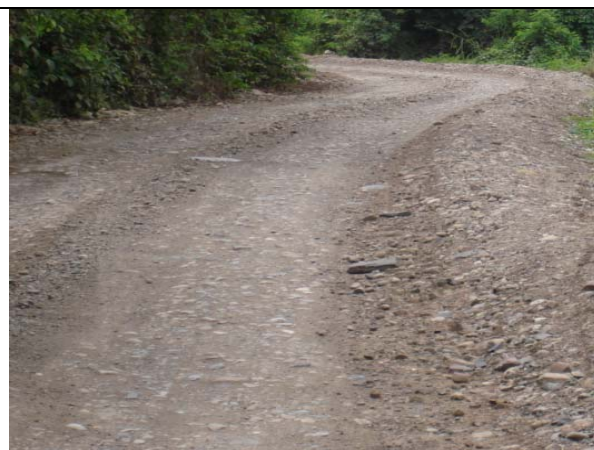
Figura No 9 Afirmado inicial en la abscisa K11+500.

- Este ítem se planteo inicialmente cumpliendo con las especificaciones de la norma establecida por el INVIAS (art. 311), con una capa de un poco más de 3 cm., este espesor se estableció por parte de la interventoría, que permitiera nivelar la banca existente para darle un mejor terminado a los trabajos.
- Debido a los sobre tamaños observados en la conformación de la banca se reevaluó el proyecto y se planteó un nuevo ítem (SubBase granular)

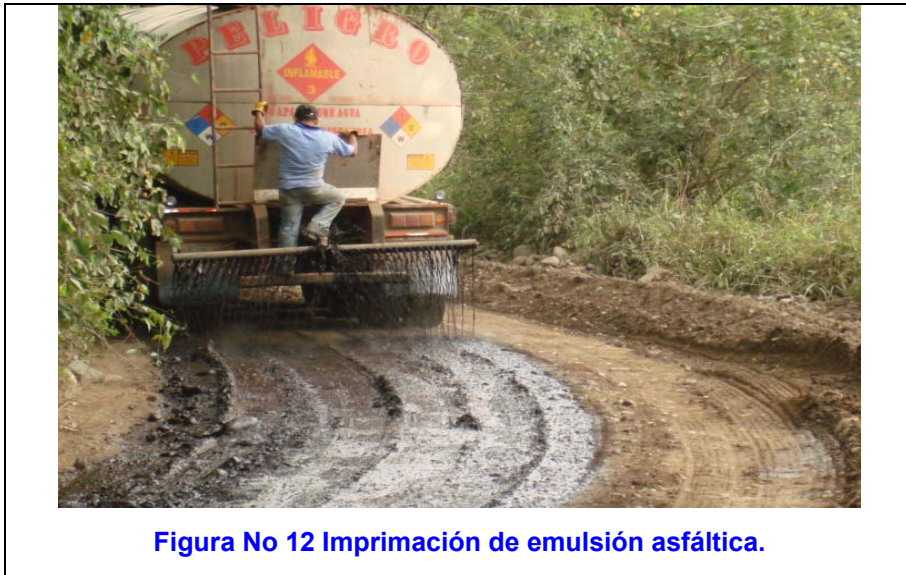
Figura No 12 Imprimación de emulsión asfáltica.

- Esta actividad se planteó inicialmente escarificando el material de la banca existente, realizando un afirmado que mezclara los materiales para luego adicionar la emulsión, homogenizarla y conformarla con un espesor de 7cm. y finalmente compactarla. Pero al empezar a realizar la escarificación de la banca existente se observó los sobre tamaños y la buena consolidación de está, por lo que fue necesario la construcción de una SubBase con material seleccionado cumpliendo con las especificaciones de la interventoría.
- Estas tareas consisten en: adicionar la emulsión diseñada al material ya acordonado por medio de un tanque, mezclar y extender una capa de 7 cm. con una motoniveladora, y finalmente compactarlo usando compactador de rodillo y de neumático.

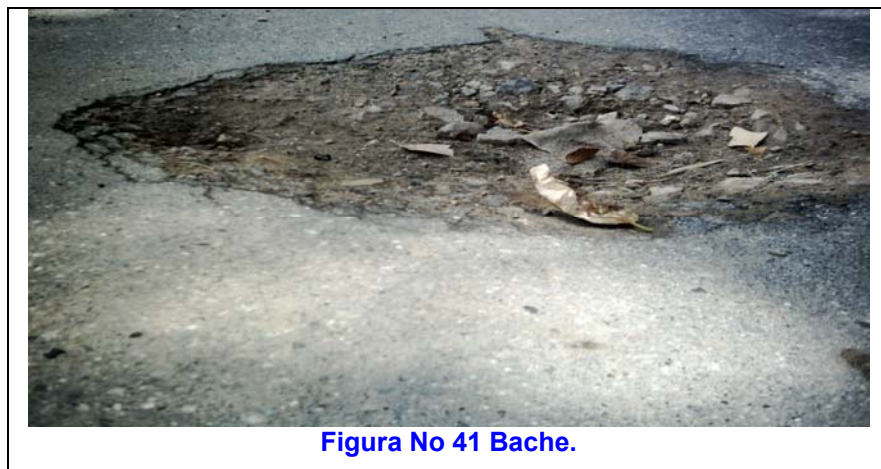
Este tramo de vía fue construido a finales del 2004 y principios del 2005, en la evaluación visual de dicho tramo se observaron baches, fallas producidas en la superficie de rodadura por desintegración local o desprendimiento de la última capa (lechada asfáltica ó slurry seal), provocado por diferentes causas nombradas a continuación:

- Limpiezas insuficientes de la subrasante, previas al tratamiento superficial.
- Dosificación, extendida o compactación ineficiente o inadecuada del asfalto.
- Mala dosificación del material pétreo incumpliendo con las especificaciones.
- Fraguado incompleto.

- En los baches o descascamientos observados en las vías visitadas es necesario la reconstrucción de la capa afectada, reemplazar la lechada asfáltica en esta zona o realizar el parcheo, esto previene que la falla se pronuncie más deteriorando aun más la vida útil de la vía.

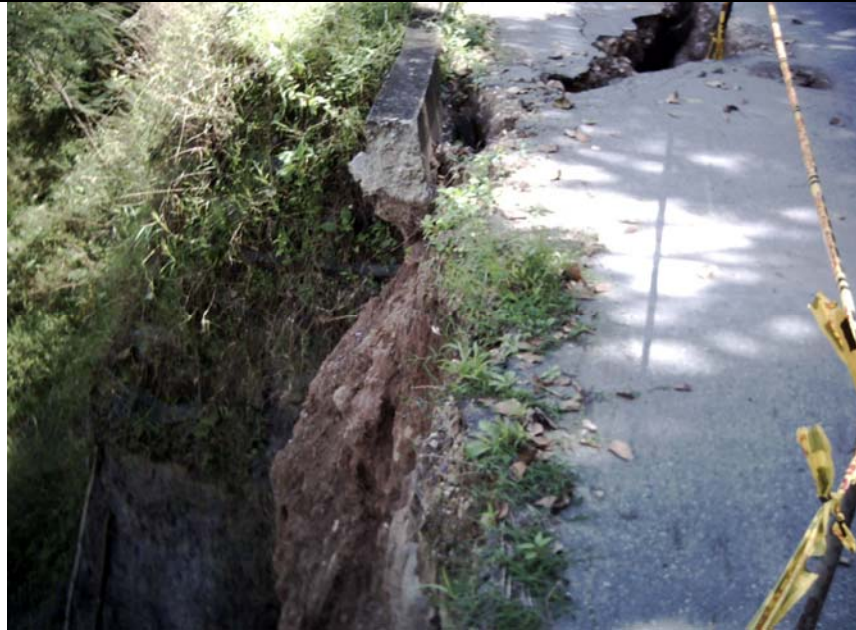
Figura No 42 Caída de la banca existente.

También se observaron agrietamientos, fallas originadas por:

- la caída de la banca en el margen izquierdo debido a la carga excesiva del talud produciendo que se fuera gran parte de la estructura de la vía.

- Es primordial para evitar fallas grandes en la vía tratar de corregir los factores de inestabilidad y de humedad, ya sea reemplazando la subrasante y/o construyendo obras de arte, así no se reflejaran fallas como medias lunas o depresiones.

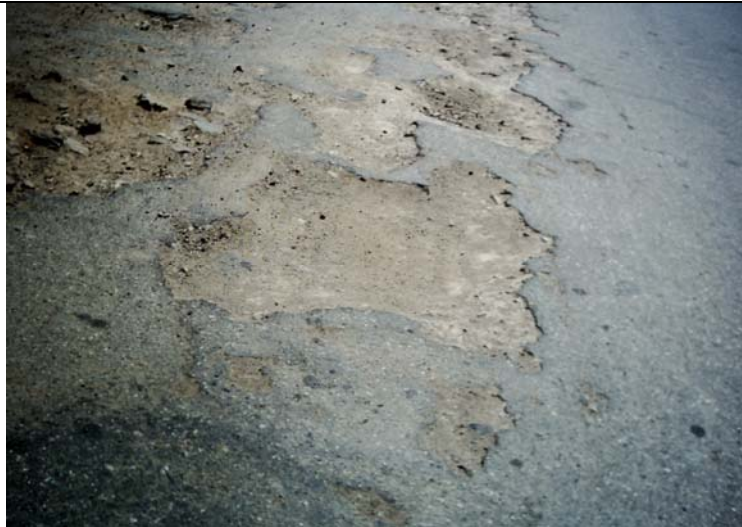
Figura No 44 Desprendimientos de la emulsión asfáltica.

Se presentaron desprendimientos, ya que no solo se desprende la capa de lechada asfáltica (slurry seal), si no además se observa una pérdida parcial de agregado, las posibles causas de este tipo de falla son:

- Extendida irregular del la lechada asfáltica (slurry seal).
- Material pétreo o emulsión asfáltica que no cumple con las especificaciones correspondientes.
- Se presentaron lluvias durante la extendida del tratamiento y no se cumplió con el tiempo de fraguado.

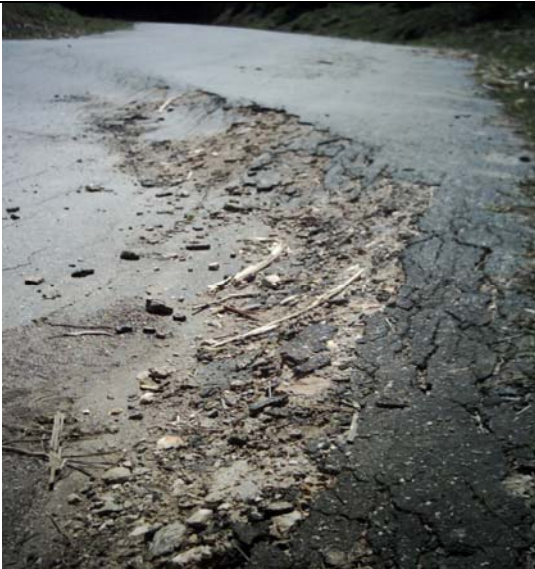
Figura No 47 Inestabilidad de la vía.

Se observó inestabilidad de la banca, presentada por poca compactación de la base estabilizada hacia un hombro de la vía ó por el asentamiento del suelo debido al acomodamiento de las placas tectónicas.

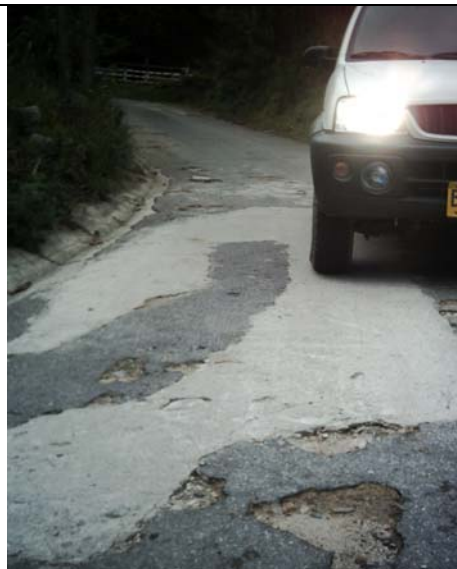
Figura No 49 Desprendimientos profundos

Este tramo se construyo a finales del 2003 y principios del 2004, en la evaluación visual se observaron baches en la capa del tratamiento superficial, en algunos casos convirtiéndose en desprendimientos, ya que se hacen más profundos y se pierde parte del material de la base estabilizada.

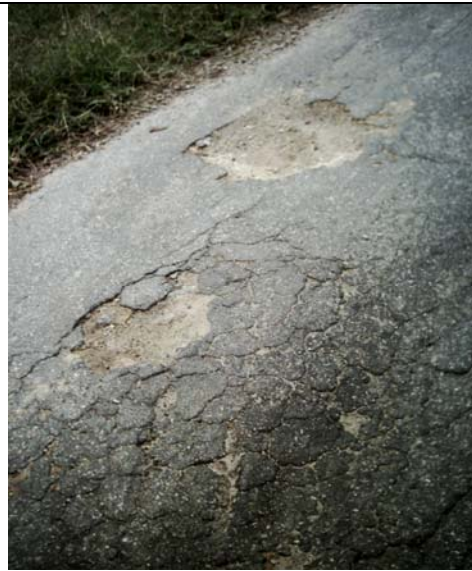
Figura No 51 Piel de cocodrilo.

Se observan agrietamientos por fatiga, comunes por el paso de carga sobre la superficie formando grietas conectadas entre si, este tipo de falla es conocida como piel de cocodrilo.

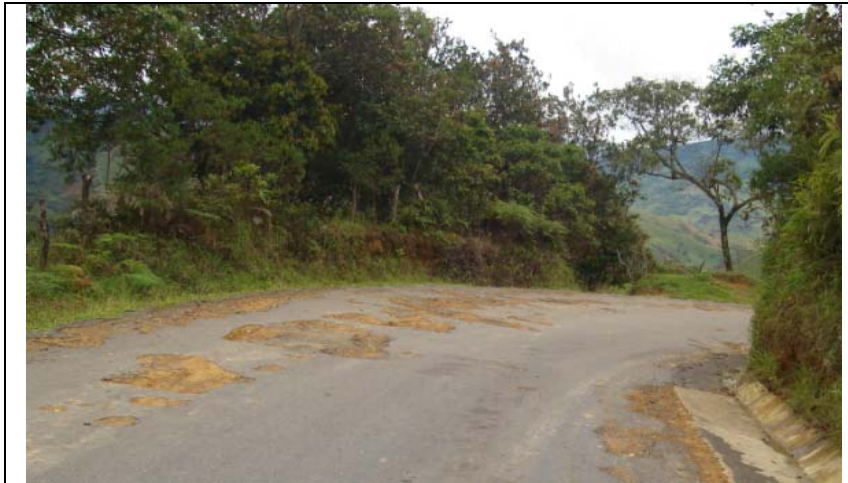
Figura No 53 Varios desprendimientos del Slurry Seal.

Este tramo de vía se construyo a mediados del 2005, en su evaluación se observaron repetidos desprendimientos del material en la ultima capa en este caso en la capa del tratamiento superficial.

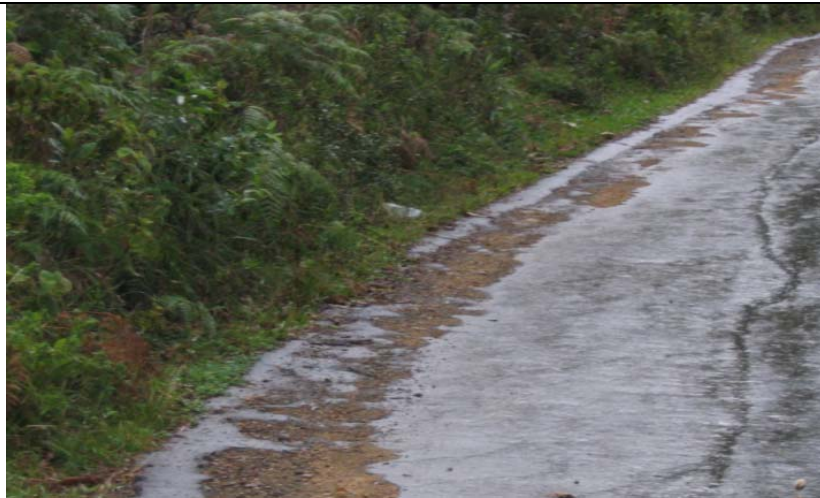
Figura No 55 Surcos o Cárcavas en el hombro de la calzada.

En este caso también se observó desprendimientos o deterioro de la superficie de rodadura, que por su forma son llamados también surcos, aquí se observa una pérdida parcial de agregado, dejando expuesta la base estabilizada.

- En las fallas presentadas como surcos, se corrigen mediante lechada asfáltica y/o tratamiento superficial, todo esto para evitar mayores daños a la vía.

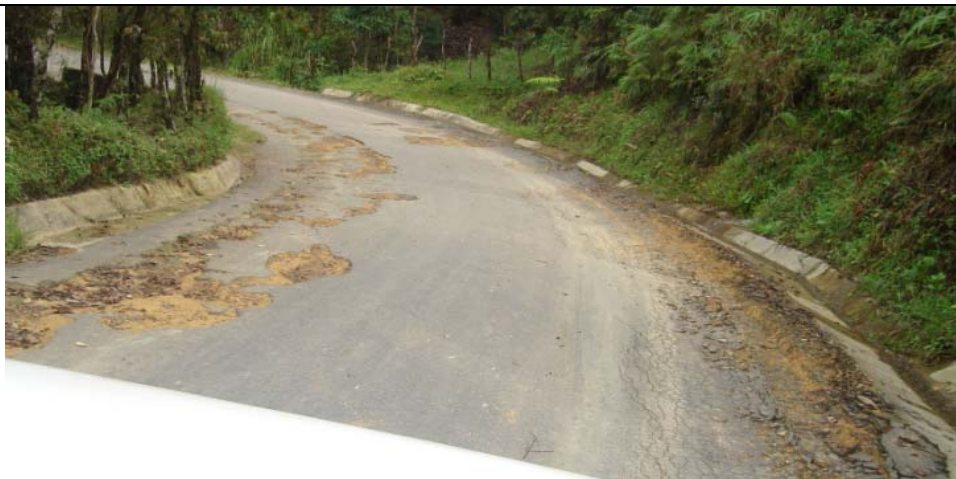
Figura No 56 Mayores daños debido a la humedad.

En esta foto observamos el deterioro de los dos hombros de la vía, esta falla en forma de surcos o cárcavas, se presentan por mala conformación en esta zona, además al momento de extender el slurry llovió, permitiendo un flujo de agua que arrastró el material de la base estabilizada.

- En el caso de la vía Encino – Charalá se presenta mayores daños que en los otros dos tramos, estos daños tienen diferentes razones:
- En esta vía se presenta mayor humedad que en las otras, causando filtraciones y socavaciones en las capas subyacentes, debilitando así la estructura del pavimento.
