**CORROSION BAJO ESFUERZO EN AMBIENTES DE H₂S HUMEDO EN UNIONES
SOLDADAS DE ACERO AL CARBONO**

**UNIVERSIDAD INDUSTRIAL DE SANTANDER
FACULTAD DE INGENIERIAS FISICO-QUIMICAS
ESCUELA DE INGENIERIA METALURGICA Y CIENCIA DE MATERIALES
BUCARAMANGA**

**Trabajo de grado presentado como requisito
Parcial para optar al titulo de Ingeniero Metalúrgico**

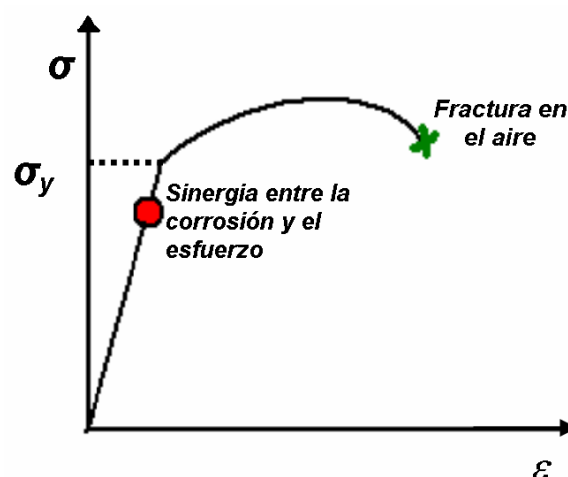
Figura 1. Efecto de la corrosión bajo tensiones en una curva típica tensión vs. Deformación.

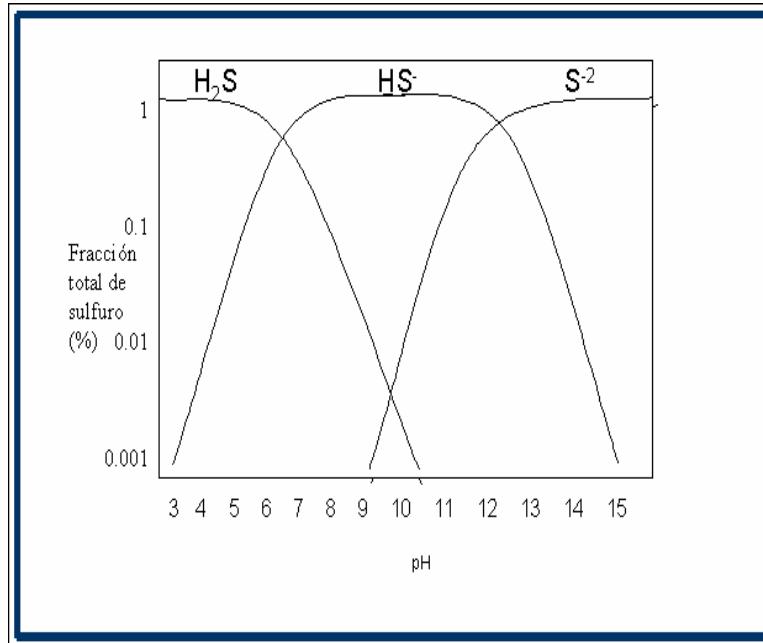
Figura 2. Ionización del gas sulfhídrico en medio acuoso: especies químicas presentes en función del pH.

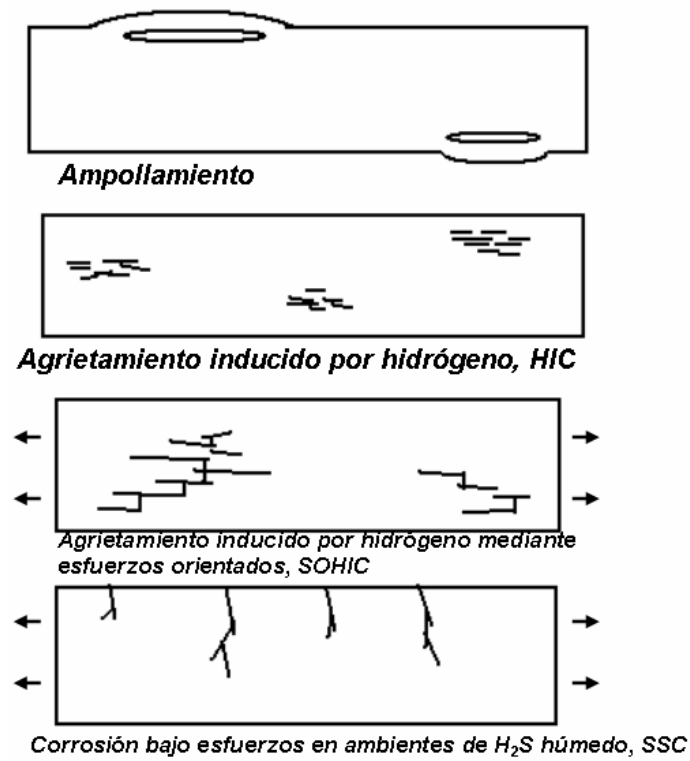
Figura 4. Tipos de agrietamiento por H₂S húmedo

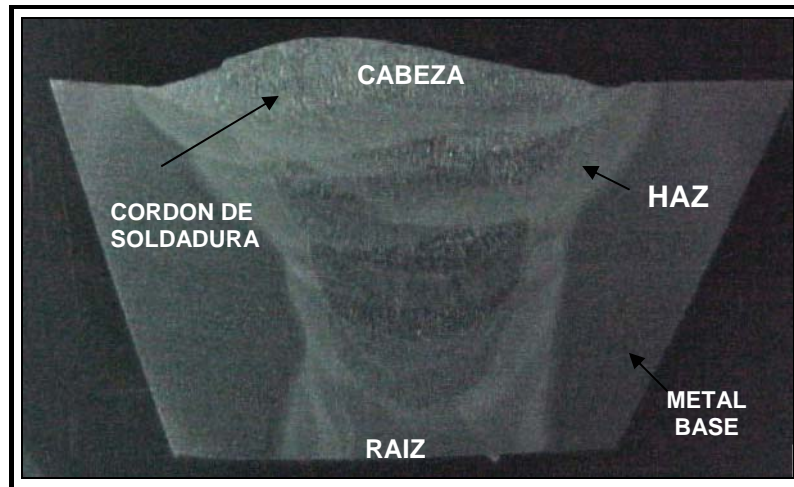
Figura 15. Vista frontal de la soldadura

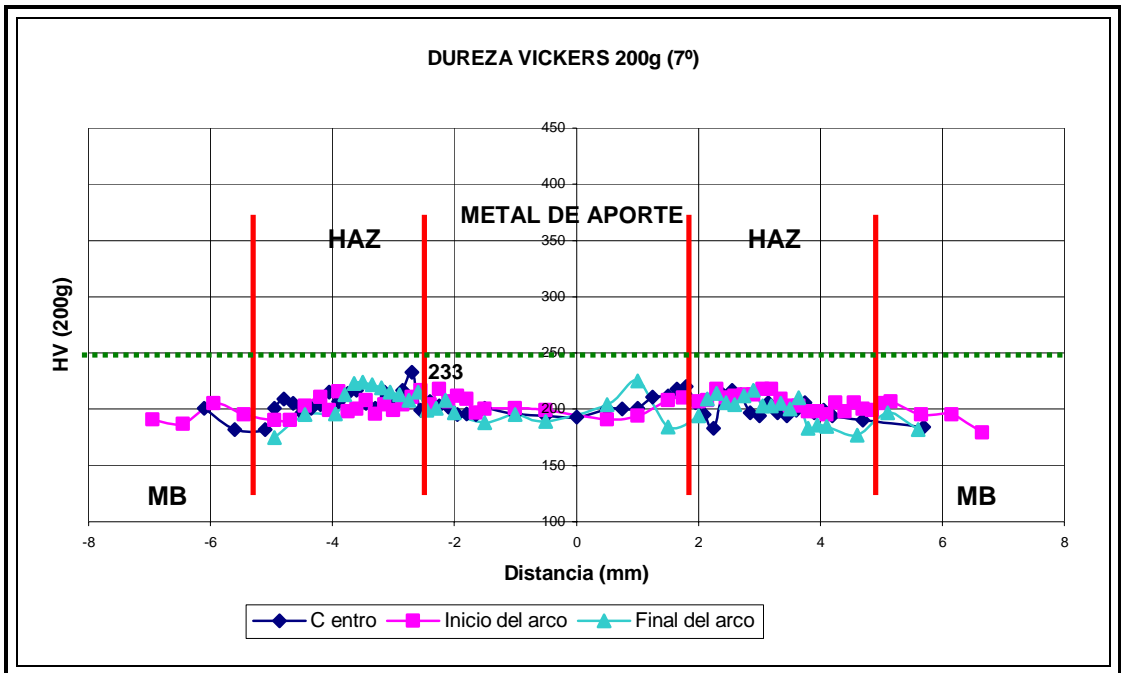
Figura 29. Barrido de microdureza 7°

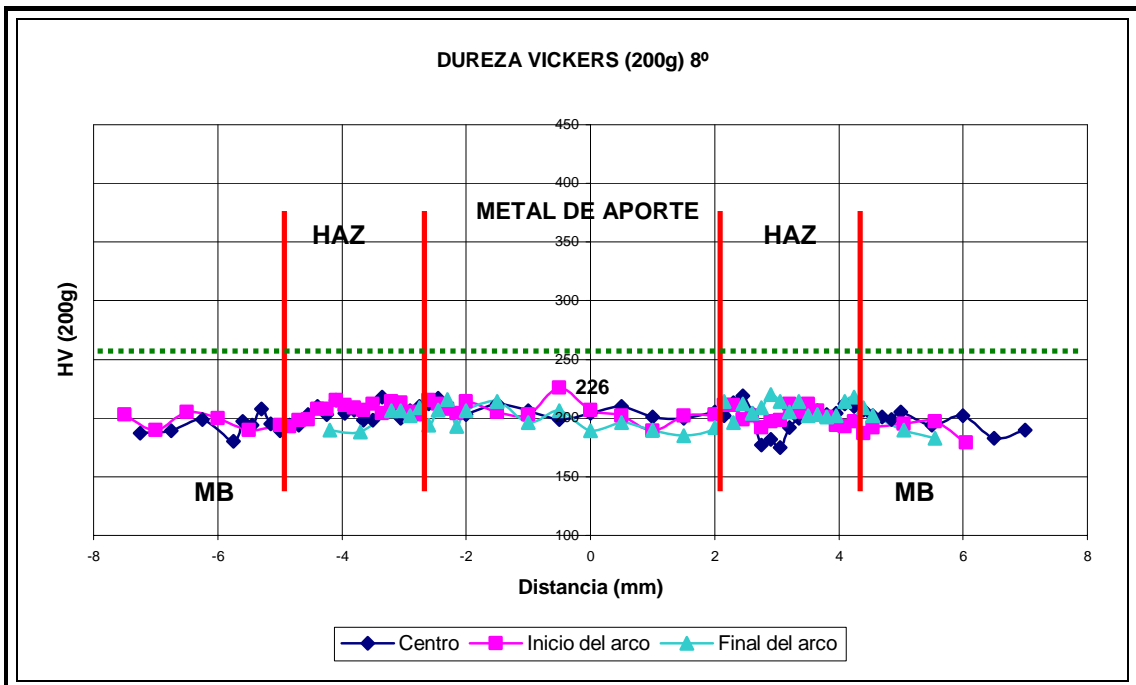
Figura 30. Barrido de microdureza 8°

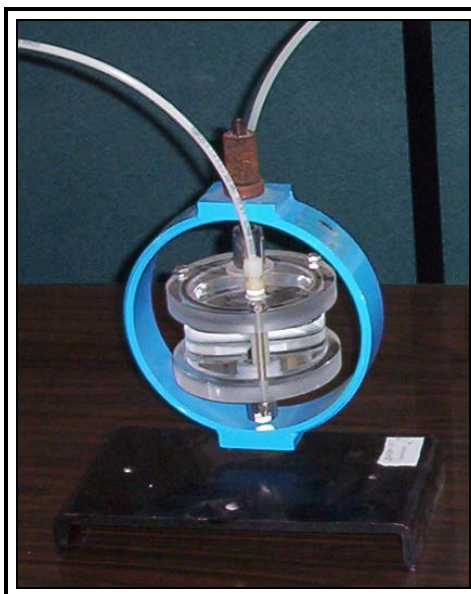
Figura 37. Anillos tensores

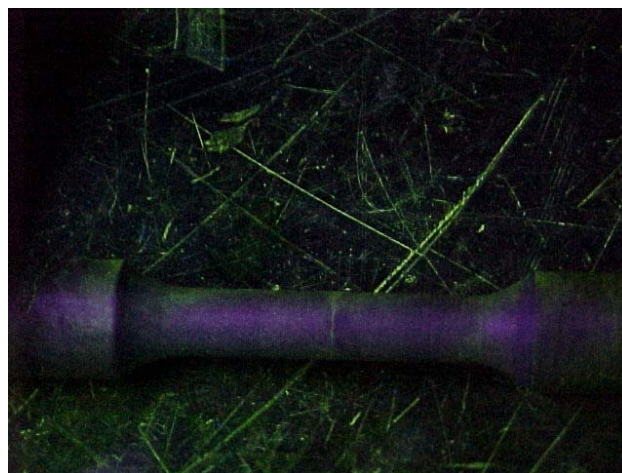
Figura 43. Identificación de la falta de fusión con partículas magnéticas fluorescentes

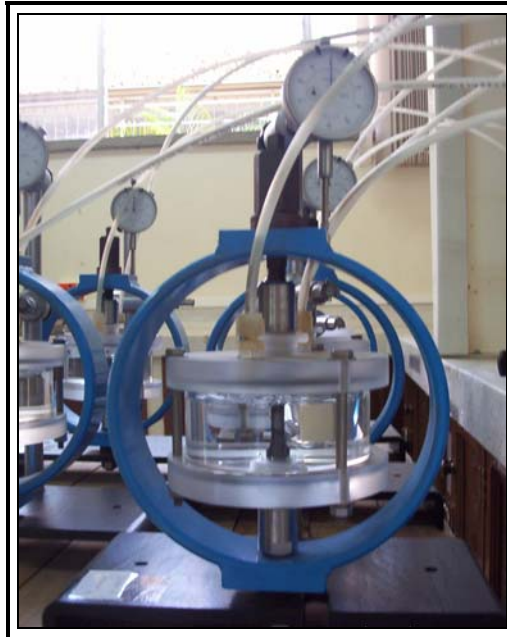
Figura A4. Anillos tensores

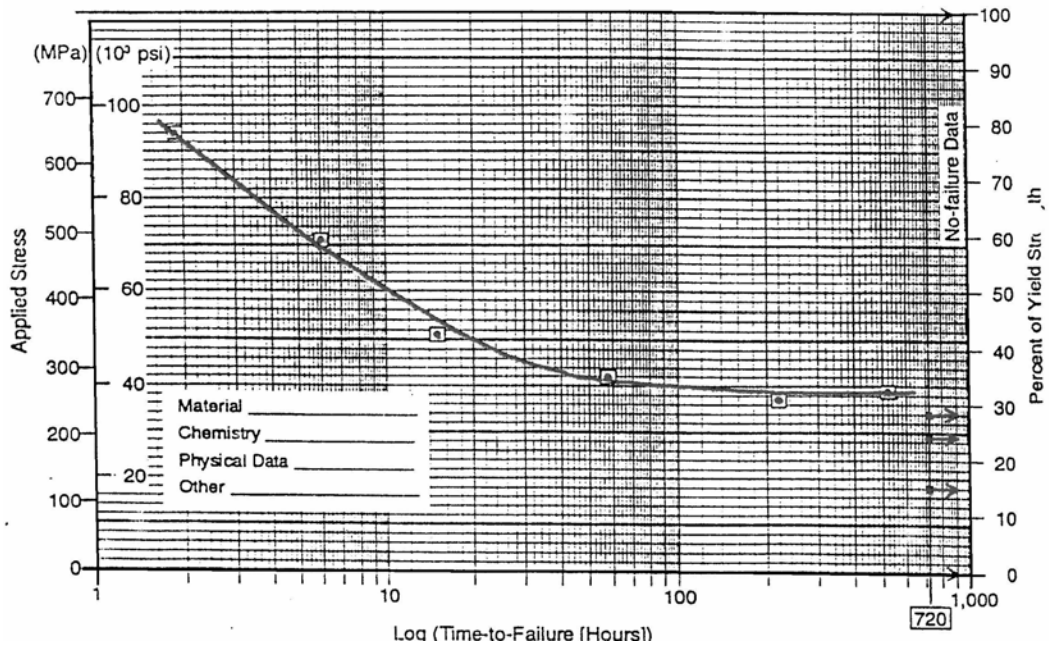
Figura A5. Gráfico semilogarítmico del esfuerzo aplicado vs tiempo de falla

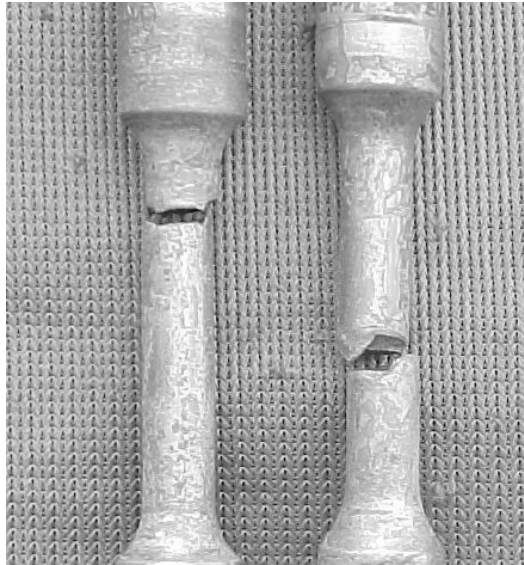
Figura C6. Apariencia de la fractura.

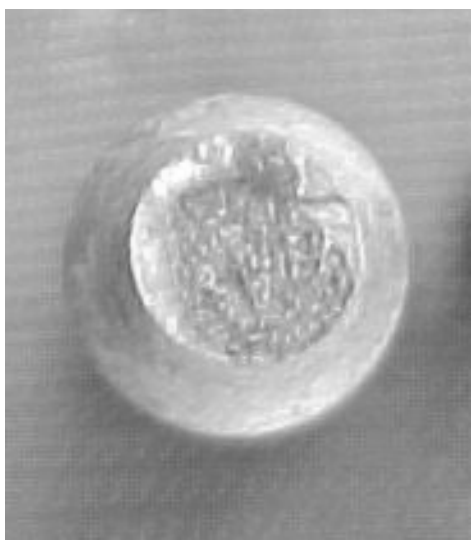
Figura C7. Superficie de fractura. (a) Macrografía. (b) 7.5X

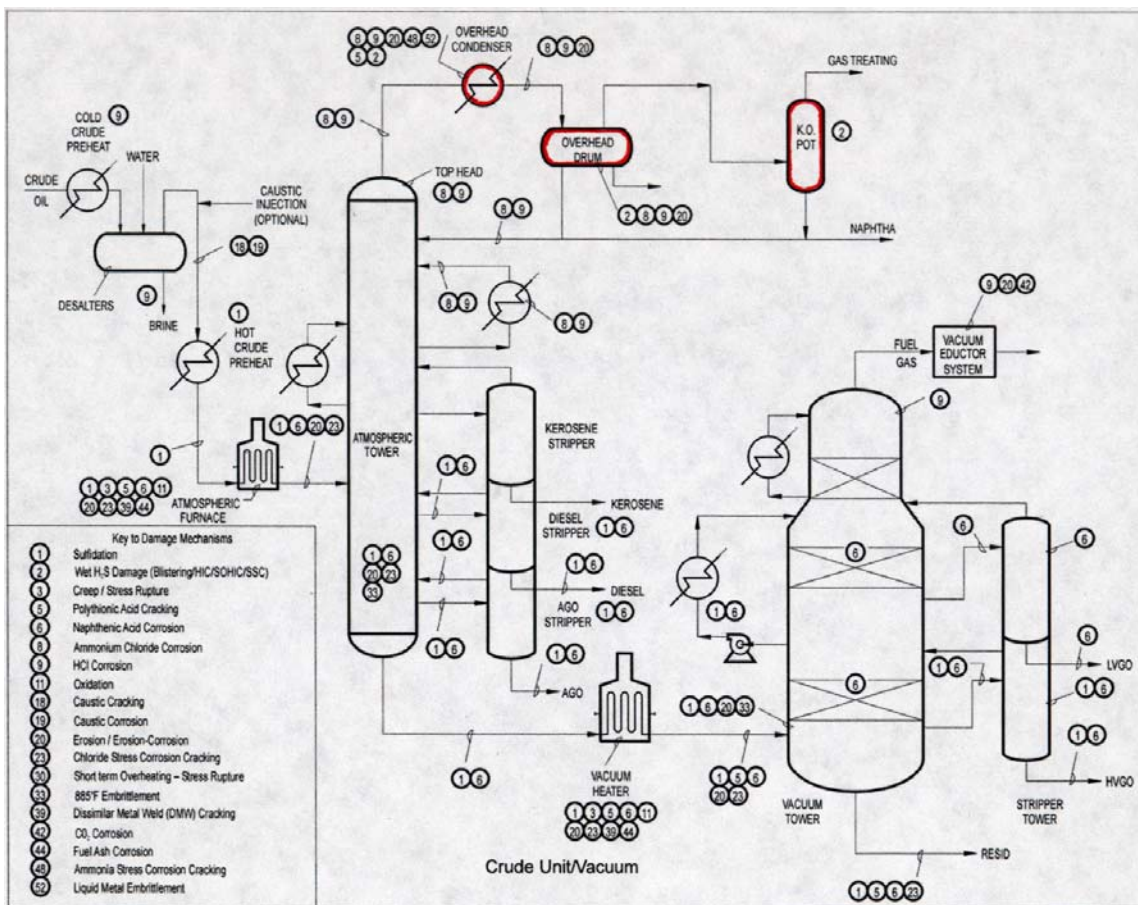
Figura D1. Unidad De Crudo / Vaccum

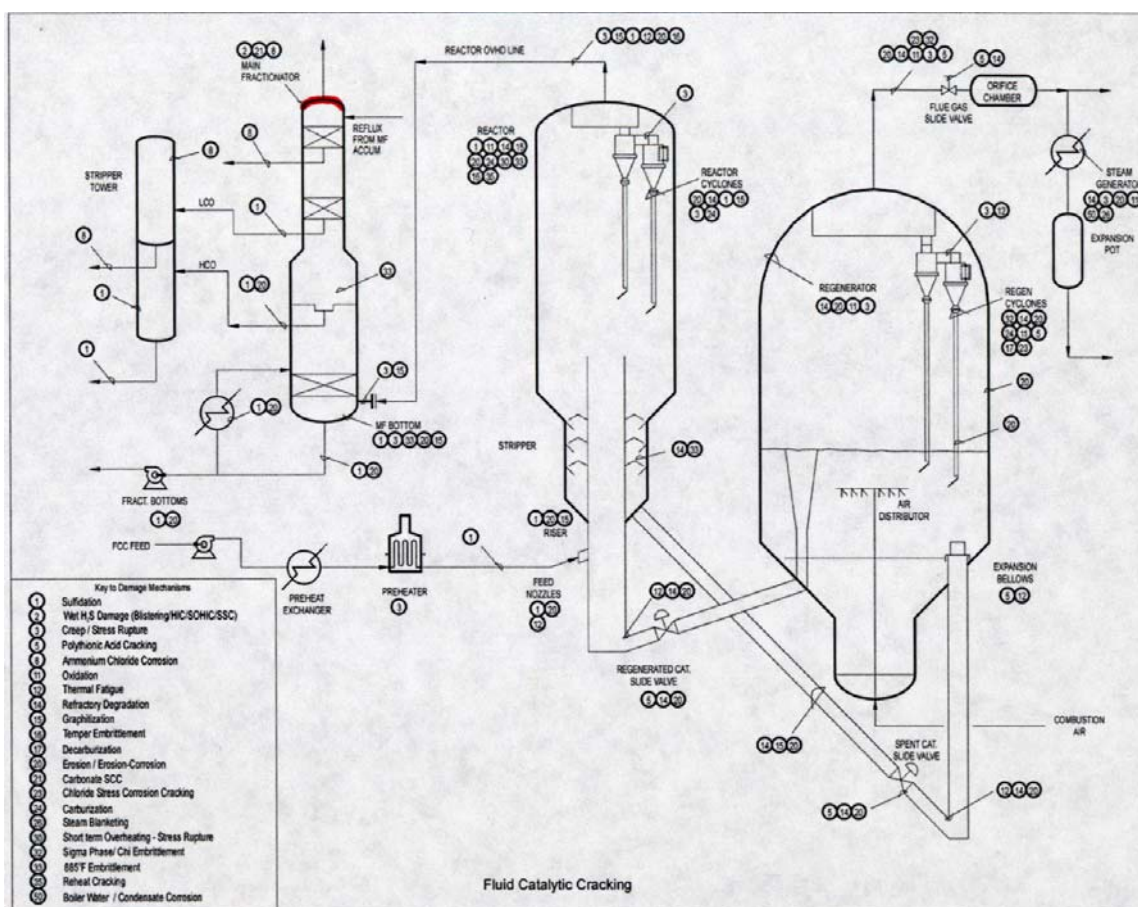
Figura D3. Unidad Fraccionadora de Flujo Catalítico (FCC)

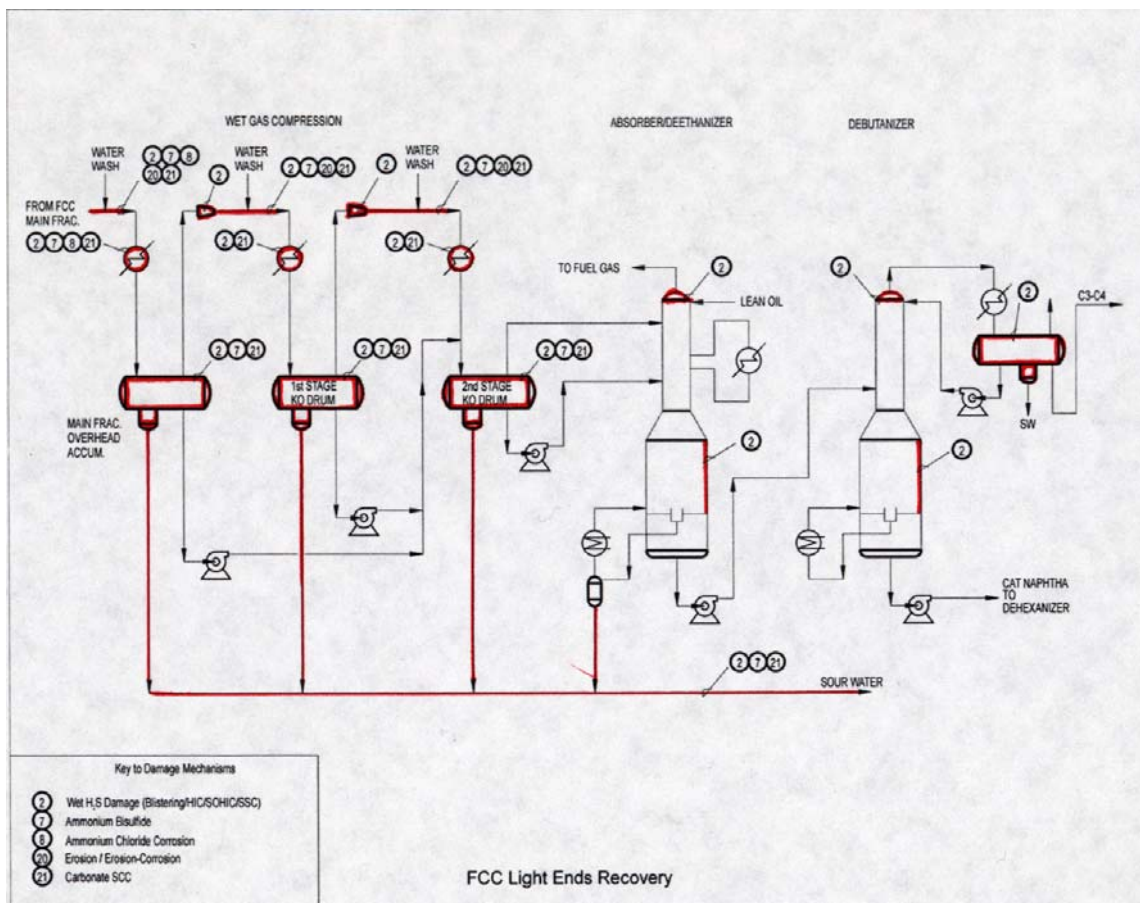
Figura D4. Unidad de Productos Livianos

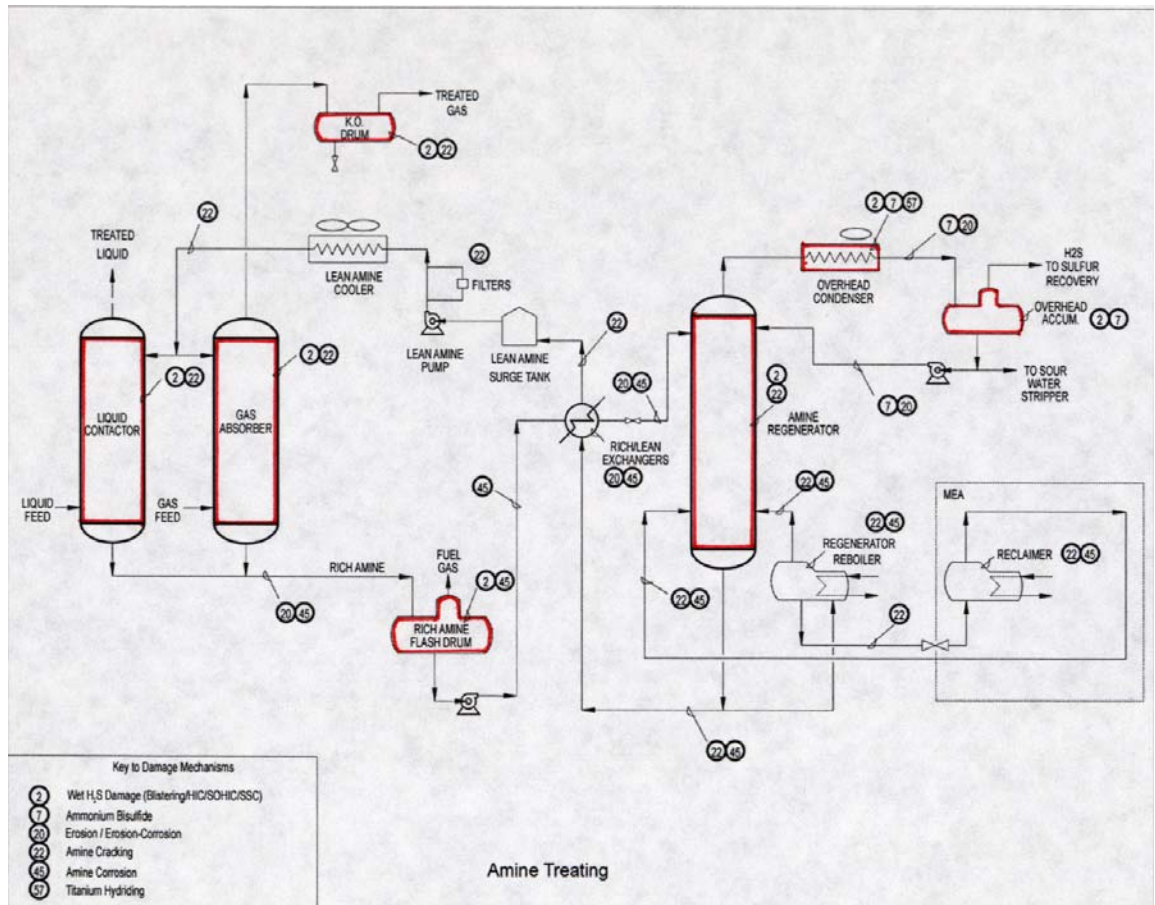
Figura D6. Unidad Tratadora de Aminas

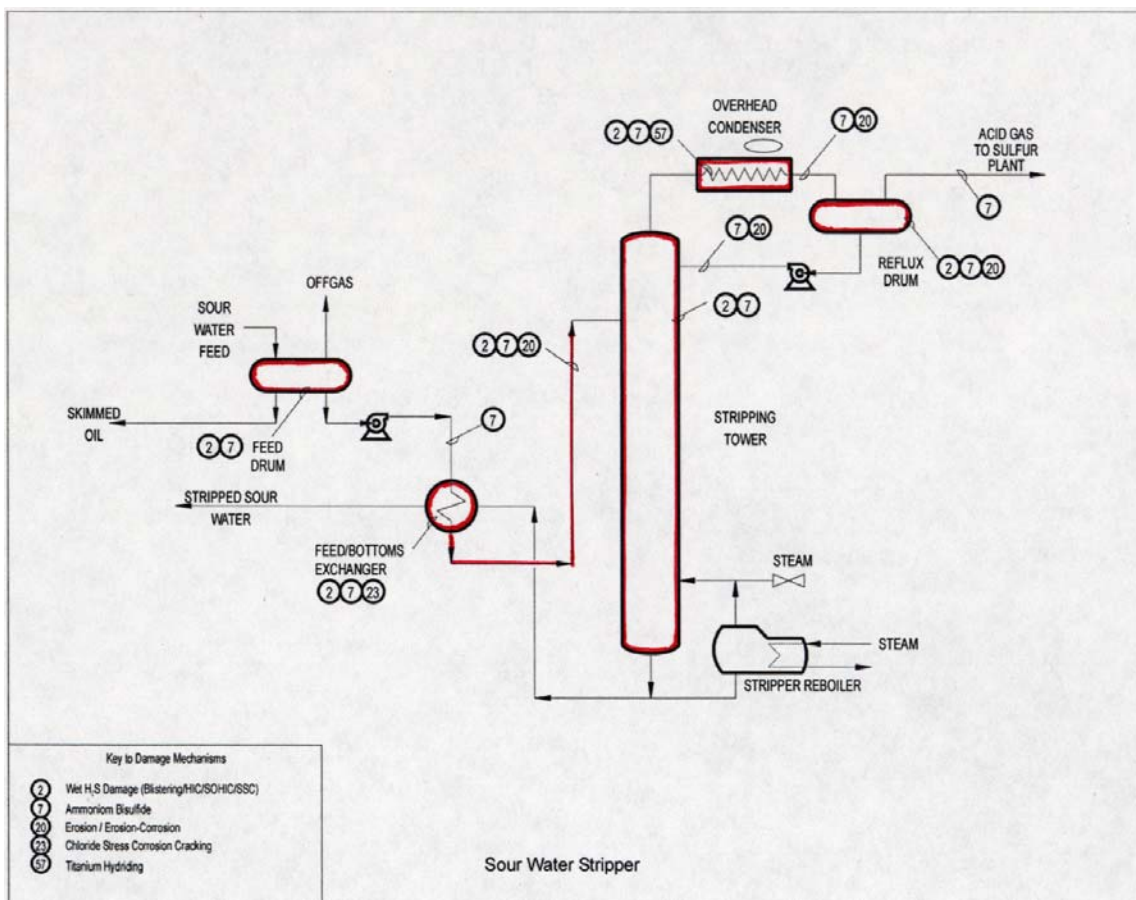
Figura D7. Unidad Despojadora de Aguas Agrias
