Auxiliar de residencia de obra para el área de arquitectura y redes contra incendios del proyecto
“Mejoramiento de la infraestructura física de la Facultad de Salud UIS” con la División planta
física de la Universidad Industrial de Santander

Trabajo de Grado para Optar al Título de Ingeniera Civil

Universidad Industrial de Santander

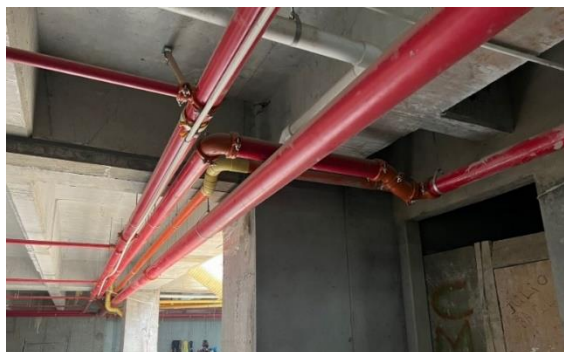
Tramo corregido de tubería RCI

Nota: En la Figura 8 se muestra el tramo de tubería de 4" instalado a partir de la corrección de diseño que se hizo en la Versión 5 del plano de Red Contra incendios de Sótano 1.

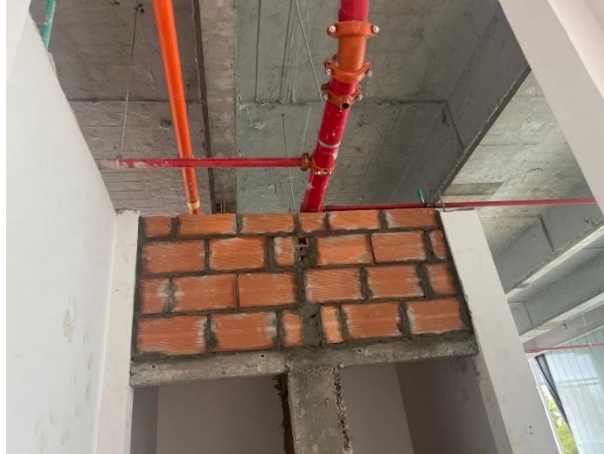
Error constructivo en muro de mampostería H10

Nota: En la Figura 9 se puede observar un muro en mampostería H10 al que no le hicieron viga de confinamiento en el remate del muro; incumpliendo con lo especificado en el capítulo D del Reglamento Colombiano de Construcción Sismorresistente NSR-10 (Asociación Colombiana de Ingeniería Sísmica [AIS], 2010, Art. D.10.6.3). Se informó a interventoría, quien solicitó al contratista la corrección del muro.

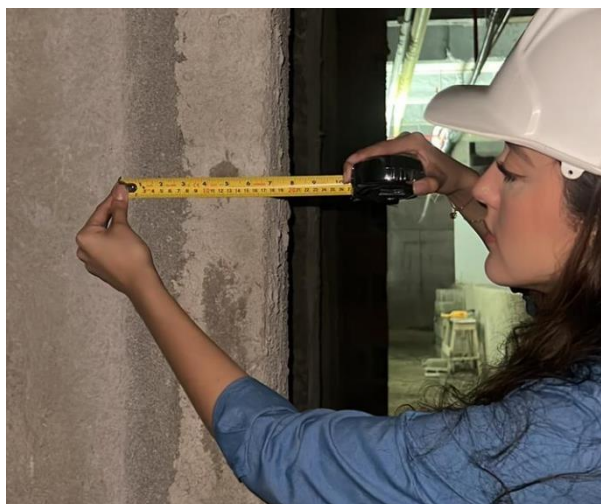
Error en el espesor del revoque en muro de mampostería confinada H10

Nota: En la Figura 10 se observa un revoque superior a los 7 centímetros, incumpliendo con las especificaciones técnicas dadas para el proyecto, en las cuales se indicaba un espesor de máximo 2 centímetros. Posterior al reporte, la supervisión permitió el espesor del revoque siempre y cuando se añadiera una malla para revoque sin vena, entre capas con el fin de evitar desprendimientos futuros.

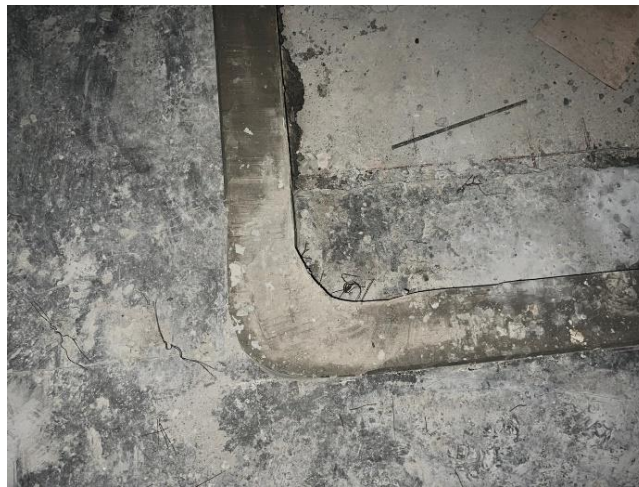
Incumplimiento en los estándares de calidad establecidos por el tutor.

Nota: La Figura 11 muestra un ejemplo de los incumplimientos de estándares de calidad que se presentaron en la construcción de bordillos en Sótano 2, y que fueron detectados en los recorridos de obra realizados por la practicante. Durante el proceso de armado de refuerzo y formaleta, se hicieron observaciones al contratista y subcontratista, quienes hicieron caso omiso y continuaron con la actividad. Al no cumplir con los estándares de calidad establecidos, interventoría, en conjunto con la supervisión, ordenaron la demolición y reconstrucción.

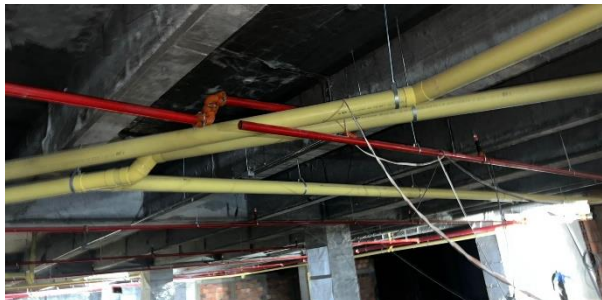
Ejemplo de pendientes en la Red Contraincendios de Sótano 2

Nota: En la Figura 12 se puede observar un salto de tubería que fue añadido para solucionar una interferencia con la red sanitaria. Se encontraba pendiente cortar la tubería anterior y ajustarla a los nuevos accesorios.

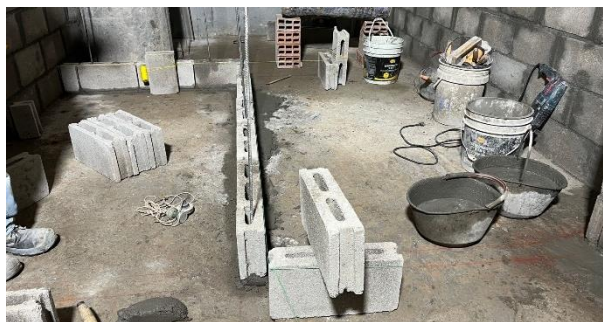
Replanteo de mampostería en ladrillo estructural E-10.

Nota: En la Figura 15 se puede observar la cimbra de color rojo marcada en el suelo. Como las medidas del replanteo ya habían sido verificadas, se procedió a pegar la primera hilada.

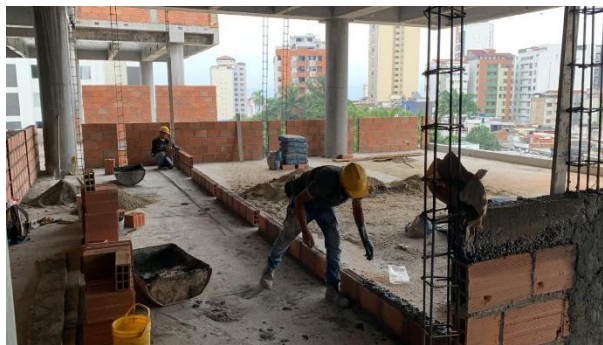
Método con reglas e hilos para construir muro a plomo.

Nota: En la Figura 16 se puede observar como el oficial y los ayudantes emplean el uso de cordales o reglas para subir el hilo guía a medida que suben de hilada, en este caso, la segunda hilada.

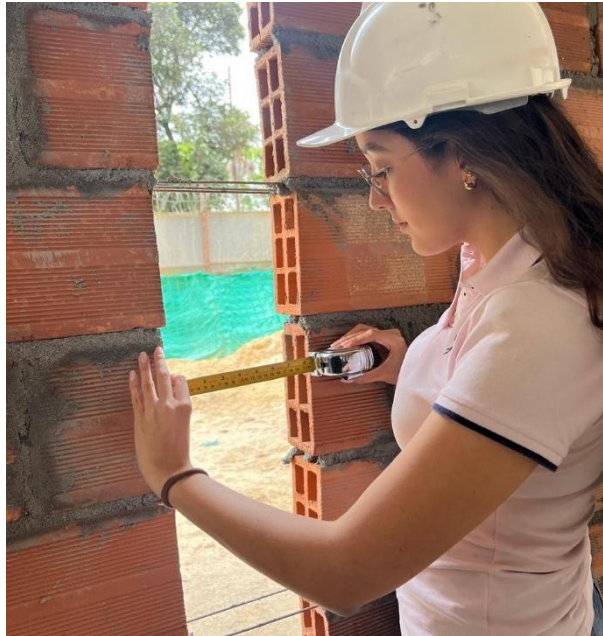
Revisión de dimensiones sección transversal para elementos de confinamiento.

Nota: En la Figura 18 se evidencia la corroboración de medidas para proceder con el armado de refuerzo y formaleta para el vaciado del concreto del elemento de confinamiento.

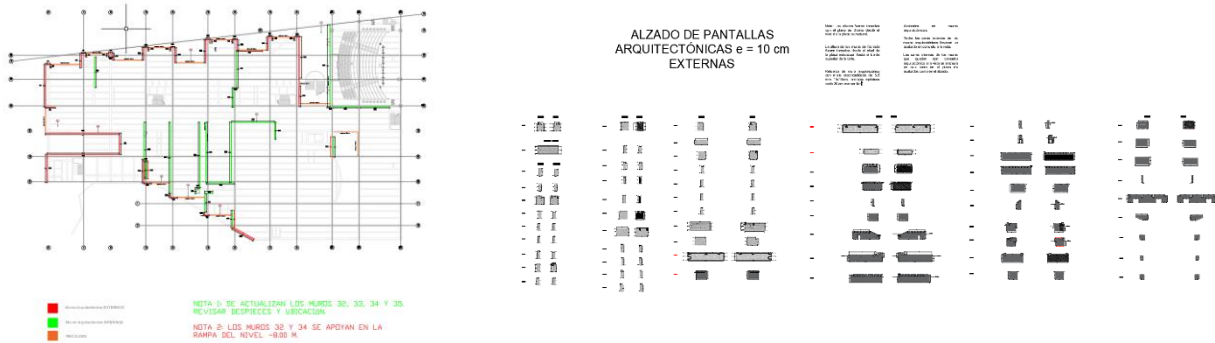
Fragmento de archivo DWG para muros arquitectónicos.

Nota: En la Figura 19 se muestra un fragmento del formato DWG en el que se evidencia la planta modificada con las modificaciones vigentes y los alzados para cada muro. Elaboración propia.

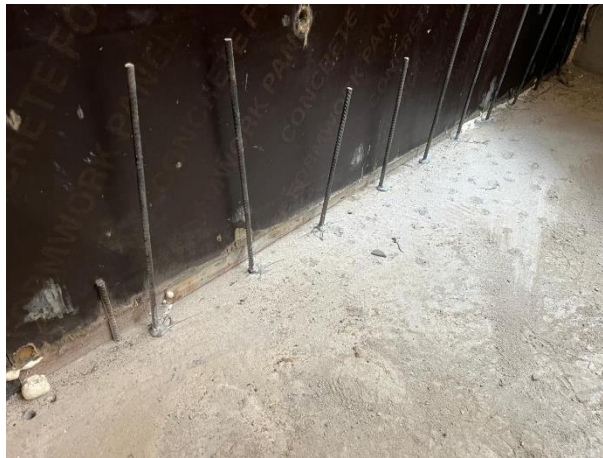
Figura 21

Anclajes epóxicos para muro arquitectónico.

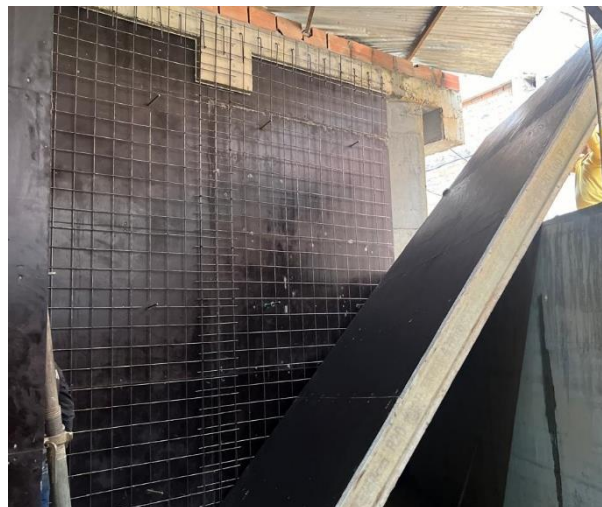
Refuerzo de muro arquitectónico

Nota: En la Figura 22 se observa la malla de refuerzo con longitud de traslapo de 30 cm.

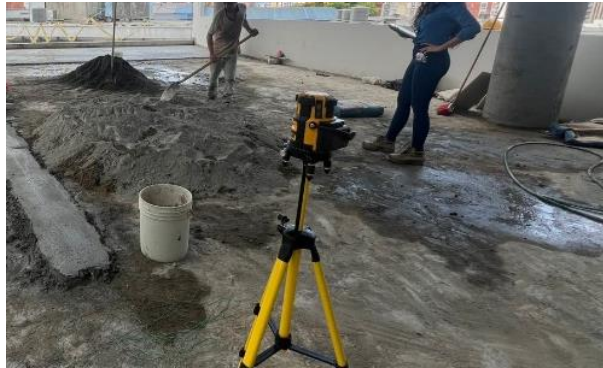
Supervisión de la elaboración para la mezcla de Mortero 1:3.

Nota: En la Figura 25 se evidencia la supervisión realizada por la practicante en la elaboración de mezcla para mortero, a partir de la información suministrada por el ingeniero residente (Ver Tabla 5)

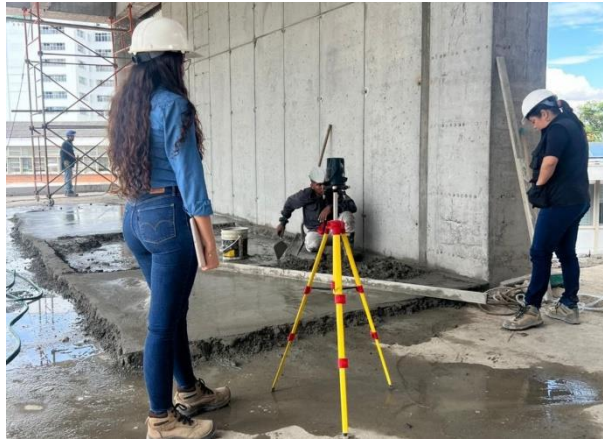
Supervisión de mortero de nivelación

Nota: En la Figura 26 se evidencia la supervisión de la actividad, en apoyo a la arquitecta encargada y al ingeniero residente del contratista. Se realiza un chequeo de los niveles durante la ejecución, verificando la pendiente que debe llevar el mortero de nivelación en la zona y el margen de error que se permite para cada tipo de piso.
