Estudio de Casos Reportados en la Literatura Sobre Análisis de Falla en Pernos Usados como
Elementos de Fijación en Válvulas de Acero Bridadas

Trabajo de grado para optar al título de Ingeniera Metalúrgica

Universidad Industrial de Santander

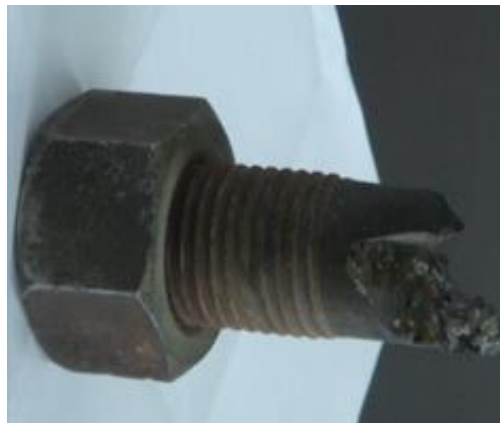
Figura 1.

Es la separación de una pieza en dos o más partes, esto se puede dar por las fuerzas de flexión, tensión o la combinación de estas. En la Figura 1, podemos observar cómo se evidencia el fenómeno de fractura, una de las principales causas de falla en pernos. (*ASM handbook. Volume 12, Fractography.* (1987). A S M International).

Fractura en perno de brida.

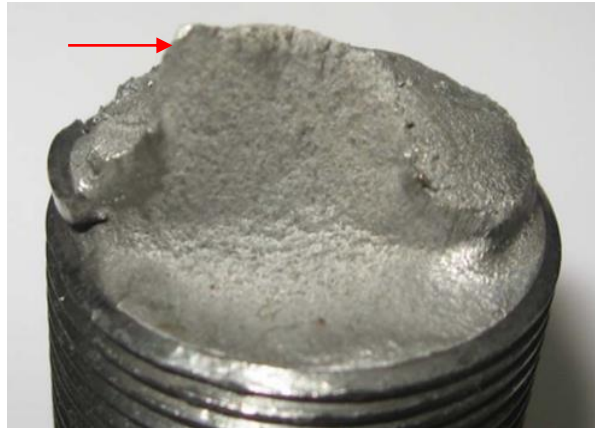
Figura 4.

Se caracteriza por el notable labio de cizallamiento en la circunferencia del perno (ver figura 4, flecha roja), que muestra la dirección de la carga aplicada, se identifica el aspecto fibroso en la zona de la fractura. En estos casos se involucra la fluencia del material que está sometido a

Perno con fractura dúctil a flexión.

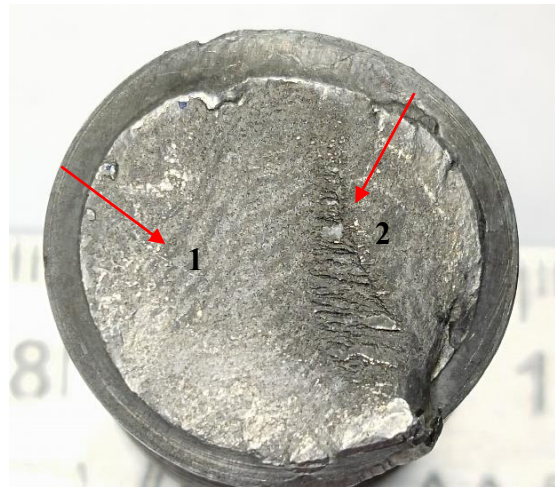
Figura 7.

Se observa una superficie de aspecto suave con arranque de material (ver figura 7, zona 1, flecha roja), seguido de una zona fibrosa en forma de estría (ver figura 7, zona 2, flecha roja) que se relaciona con la última zona de falla (Balan, 2018a).

Fractura por fatiga Acero ASTM A354 grado 8.

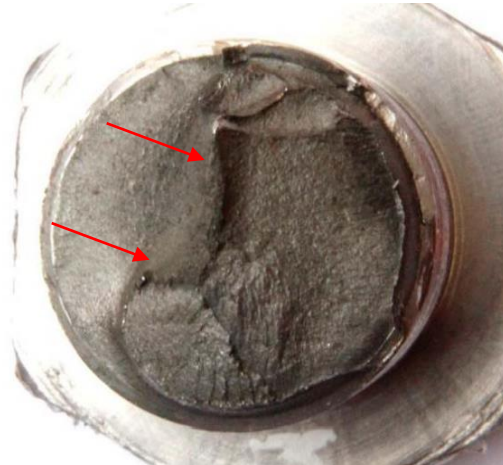
Figura 8.

En esta clasificación está la fractura por fatiga a flexión, que es generada por las cargas laterales aplicadas al perno que, aunque sean menores al límite de cedencia del material, debido a su repetición cíclica provocan fuerzas de flexión y esfuerzos adicionales que favorecen a las fuerzas de separación que exceden las fuerzas de sujeción, favoreciendo la propagación gradual de grietas hasta causar la fractura. Se caracteriza porque presenta un área irregular (Ver figura 8,

flechas rojas), en la cual se puede observar donde se desencadenó la fractura debido a que la grieta se propaga hasta colapsar (ASM handbook. Volume 12, Fractography. (1987). A S M International).

Fractura por fatiga a flexión.

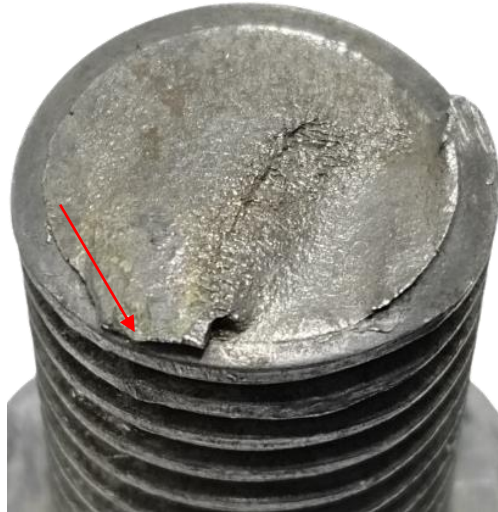
Figura 9.

Se identifica por una zona de fractura con marcas crestas (ver figura 9, flechas rojas) que forman el rango esencial de la región lisa, que indican en qué dirección se aplicaron las cargas. (Balan, 2018a)

Fractura por fatiga a tensión Acero ASTM A354 grado 8.

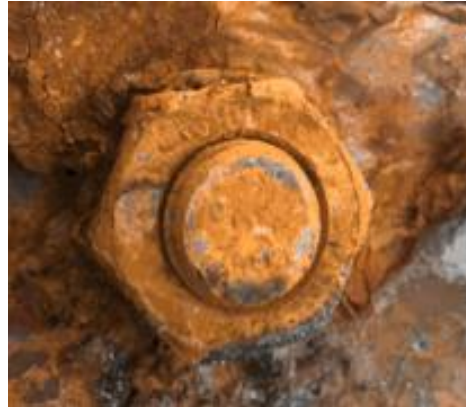
Figura 11.

La corrosión galvánica se produce debido a que, los distintos metales usados en la brida y los pernos de la unión, tienen diferentes potenciales químicos. Esto genera una celda galvánica, en la que el metal más activo va a actuar como ánodo, depositándose en el metal noble que va a actuar como cátodo, debido a la cercanía física entre los dos metales los efectos galvánicos son mayores. (Cramer, S. D., & Covino, B. S. (2003). *ASM handbook. Volume 13A, Corrosion: fundamentals, testing and protection.* ASM International).

Efecto de la corrosión galvánica en perno.

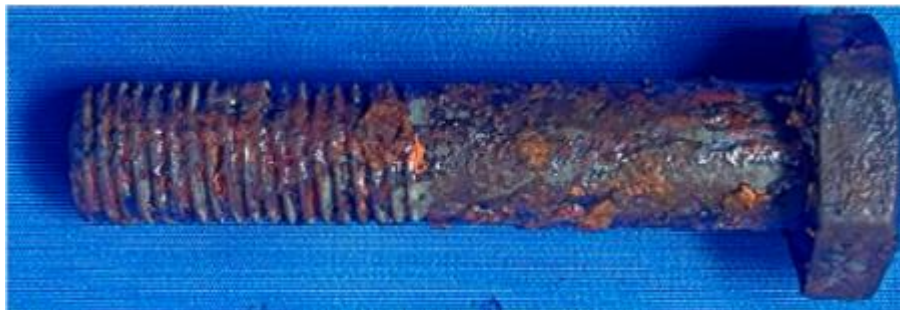
Figura 12.

La corrosión uniforme causa la disminución de masa, que se da gradualmente de forma uniforme en la toda la superficie del perno, debido a esta pérdida de masa se originan concentradores de esfuerzos y se pierde la geometría inicial de este, por lo que, se restringe su utilidad operativa de fijación, dando lugar a fallas por deformación y fractura. Se caracteriza por dar un aspecto de un tono cobrizo de óxido en la superficie de la pieza (ver figura 12). Este tipo de corrosión puede darse por la exposición a ambientes corrosivos, humedad, sustancias químicas o la presencia de oxígeno. (Martínez Zarco, s. f.).

Proceso de corrosión uniforme en perno.

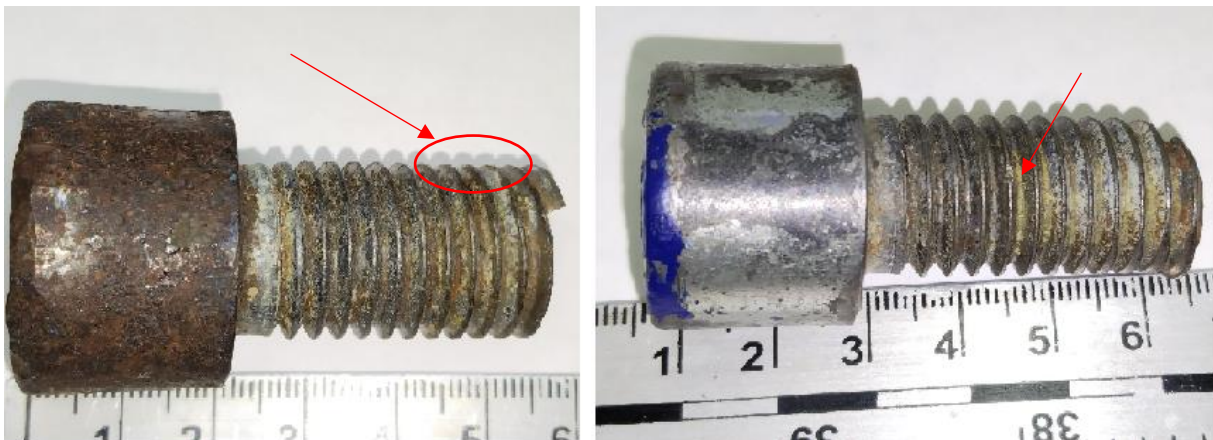
Figura 13.

En la figura 13, se refleja el desgaste en la superficie de los pernos, causando rugosidad superficial, por la cual se reflejan cambios en la forma y dimensiones de los pernos (ver figura 13 parte 1, flecha roja y señalado), también se puede observar depósitos de óxidos en las zonas corroídas (ver figura 13 parte 2, flecha roja). (Martínez Zarco, s. f.).

Ludimiento en pernos Acero ASTM A354 grado 8.

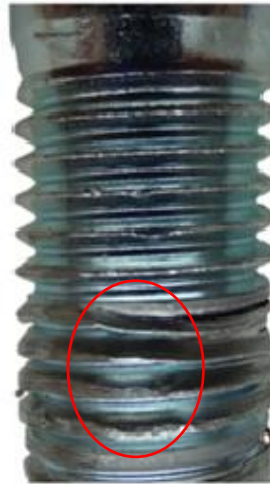
Figura 16.

Flexión de rosca en perno.

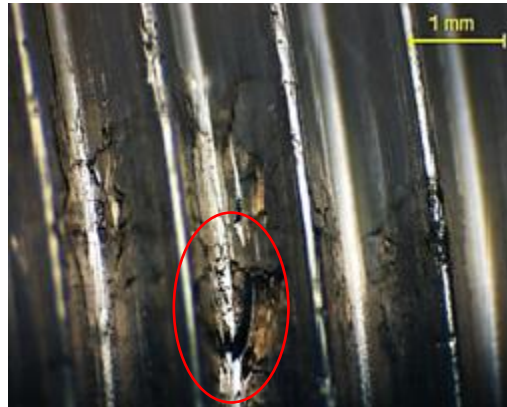
Figura 17.

Por otra parte, en la rosca del perno también se produce desgaste, lo cual se distingue por presentar surcos con pérdida del material de la pieza en la zona de las roscas (ver figura 17, señalado en rojo), en diferentes áreas de formas variadas, haciendo que la pieza difiera de su forma original, este desgaste puede ser adhesivo, el cual se produce principalmente por el contacto que se presenta brida/perno o abrasivo debido a las partículas abrasivas que entran en contacto con el perno ,reduciendo gradualmente la sujeción del sistema, lo que conlleva a la falla. (Martínez Zarco, s. f.;Balan, 2018e)

Desgaste en la rosca del perno.

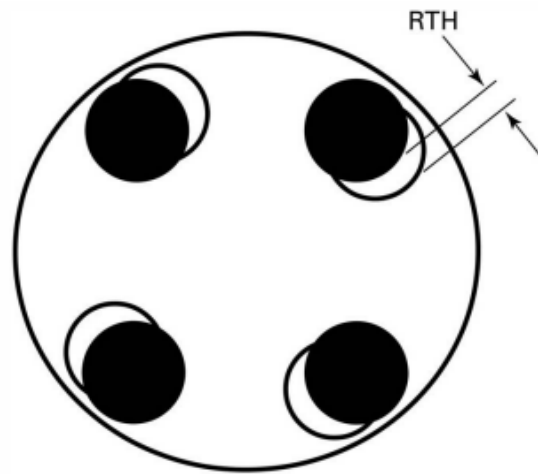
Figura 21.

Se recomienda garantizar la alineación de los dos orificios rotacionalmente entre sí (RTH), de tal manera, que se pueda realizar el montaje de los pernos perpendicularmente (ver figura 21). (ASME PCC-1- 2022)

Alineación de dos orificios de rotación.

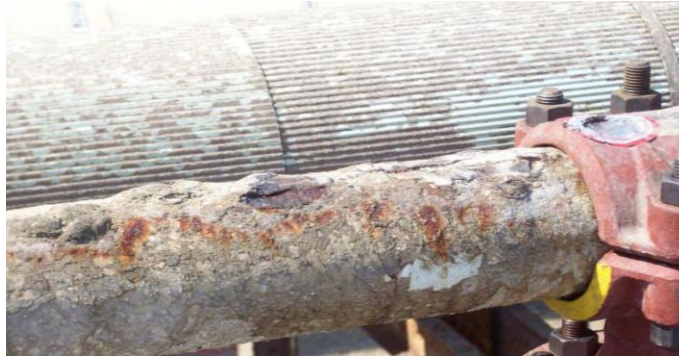
Figura 23.

Corrosión atmosférica.
