Auxiliar de Ingeniería en Apoyo Técnico y Elaboración de Informes Estructurales en
proyectos de INERCIA S.A.S en Florencia – Caquetá

Trabajo de Grado para Optar el Título de Ingeniero Civil

Universidad Industrial de Santander

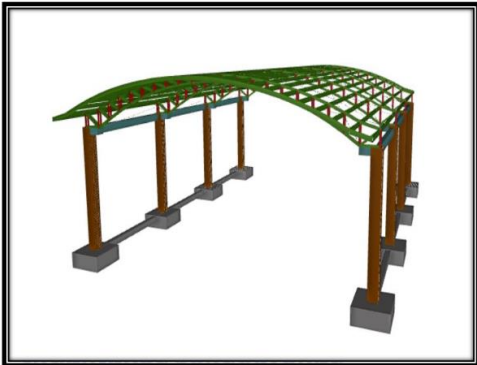
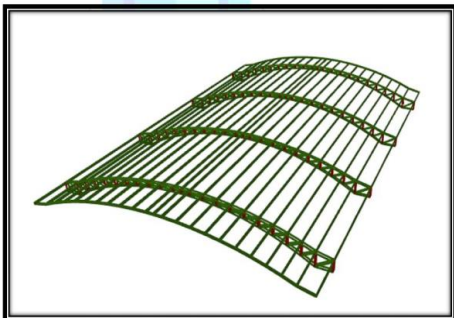
Figura 1- Modelo de elementos finitos utilizado.

En el presente documento se muestran los procedimientos de cálculo de las estructuras y se señalan los parámetros y especificaciones que se tuvieron en cuenta para el análisis y diseño estructural.

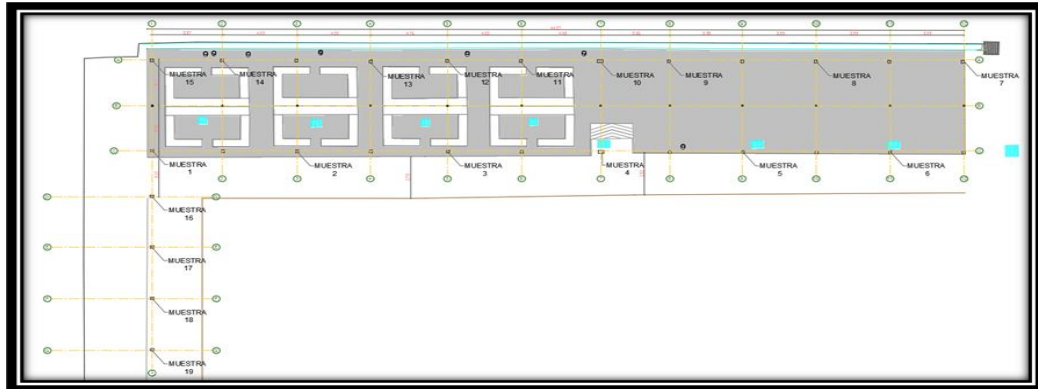
Figura 36. Levantamiento de la estructura

Se llevó a cabo un levantamiento detallado de la estructura, con el propósito de obtener las dimensiones reales de la edificación y de sus elementos estructurales, dado que no se contaba con registros precisos de medidas en la documentación original del proyecto.

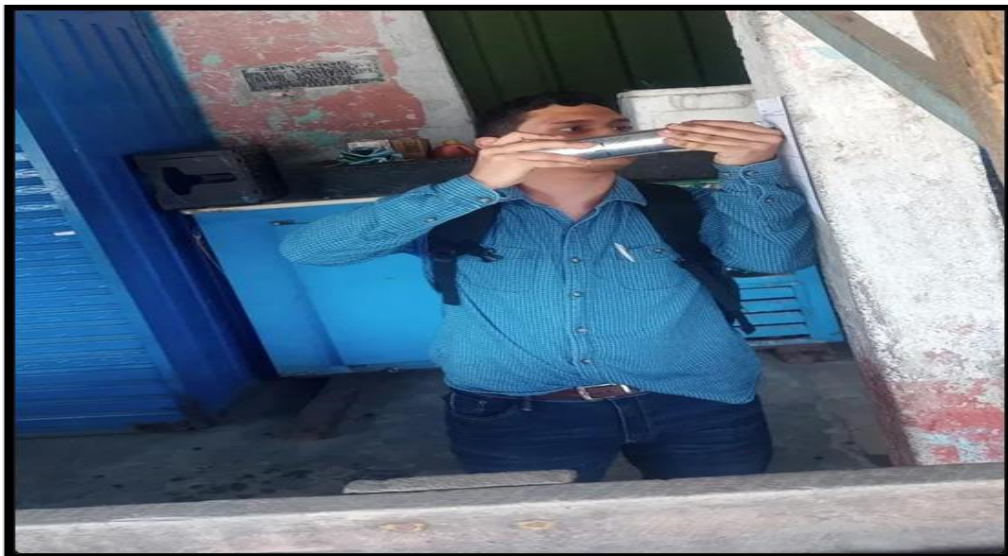
Figura 40. Estudio esclerométrico de la estructura

Se realizó un estudio esclerométrico bajo supervisión del ingeniero estructural, en el cual se identifica la estructura con el propósito de evaluar la resistencia a la compresión del concreto en cada una de las columnas existentes. Este procedimiento tuvo como objetivo determinar de manera no destructiva la calidad y capacidad resistente del material, permitiendo obtener una estimación confiable de la resistencia mecánica del concreto in situ y verificar su correspondencia con los parámetros de diseño establecidos por la norma NSR-10.

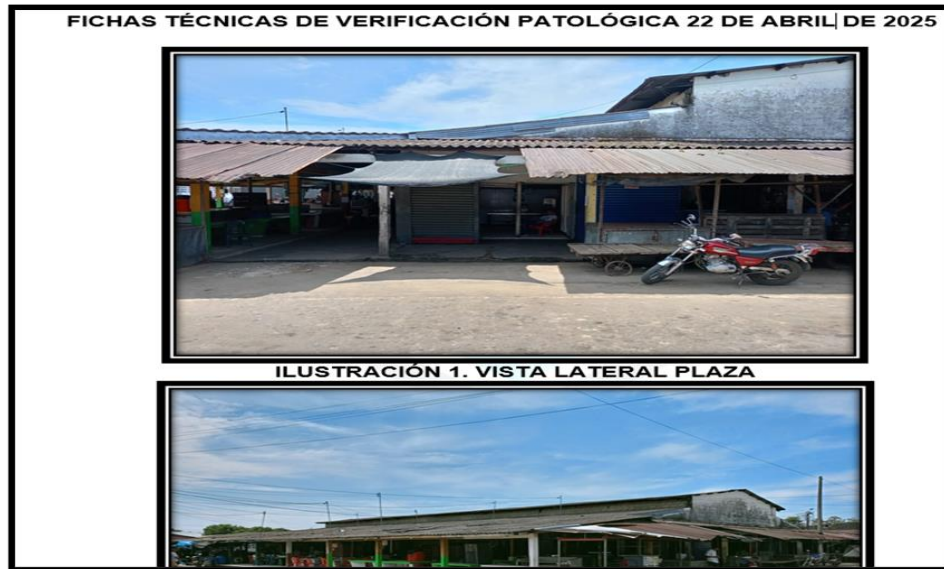
Figura 44. Ficha técnica de patología estructural

Se digita una ficha técnica patológica del proyecto de la plaza del municipio de Puerto Rico, en el cual se registra y describe las lesiones y deterioros observados por el ingeniero estructural donde revisa los elementos estructurales, identificando su tipo, causa y nivel de severidad, con el propósito de sistematizar la información obtenida durante la inspección visual o técnica, permitiendo evaluar el estado de conservación de la estructura, identificar las causas del daño y proponer acciones correctivas o preventivas que garanticen la seguridad y funcionalidad de la edificación.

DESCRIPCIÓN GENERAL DEL ELEMENTO		
El elemento en análisis corresponde a un pilar de concreto estructural de un pórtico, en la cual se evidencia deterioro de este debido a la corrosión del refuerzo empleado.

Durante la inspección se digitó la exposición y corrosión avanzada de los aceros de refuerzo, la presencia de fisuras significativas en varias columnas, y la existencia de elementos estructurales encofrados con tubos de PVC, los cuales no ofrecen las condiciones adecuadas de confinamiento ni protección estructural. Estas observaciones permitieron concluir al ingeniero que la estructura presenta un nivel de deterioro severo, lo que hace necesaria una intervención correctiva o proceso de reforzamiento integral para restablecer su capacidad resistente y garantizar la seguridad estructural.
