**PROPUESTA DE UN MODELO NUMÉRICO DE UNA EDIFICACIÓN DE VALOR  
PATRIMONIAL. CASO DE ESTUDIO: TEMPLO DE SAN FRANCISCO DE ASÍS  
DE BUCARAMANGA.**

**UNIVERSIDAD INDUSTRIAL DE SANTANDER  
FACULTAD DE INGENIERÍAS FÍSICO-MECÁNICAS  
ESCUELA DE INGENIERÍA CIVIL  
BUCARAMANGA**

**2012**

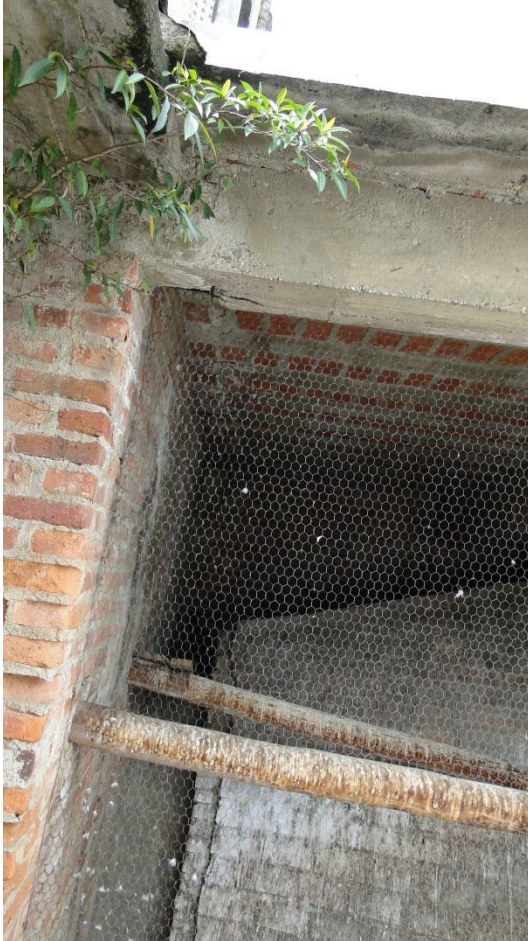
Figura 5: Presencia de vegetación y pérdida de material en la mampostería.

Ahora bien, dentro de la estructura de la iglesia de San Francisco, fue posible observar diversos problemas que generan una degradación de las propiedades mecánicas y que posibilitan la formación de fallas. De igual modo, se encontraron algunos daños localizados en elementos puntuales de la estructura, tales como los arbotantes, los arcos y las bóvedas. Particularmente en los arbotantes de la iglesia se encontró que si bien algunos estaban en perfecto estado, otros como el de la figura 6 presentaban una mala disposición de los mampuestos posibilitando de este modo una falla por agrietamiento que atraviesa todo el elemento en el apoyo de este. En algunos de los arcos de la nave central, se identificaron agrietamientos cercanos a la clave de estos elementos, posiblemente por la formación de una rótula debido al movimiento de los apoyos o coceo. Sin embargo, a los sumo se encontraron en algunos de estos hasta dos grietas, siendo 4 el necesario para que se desarrolle un mecanismo de inestabilidad.

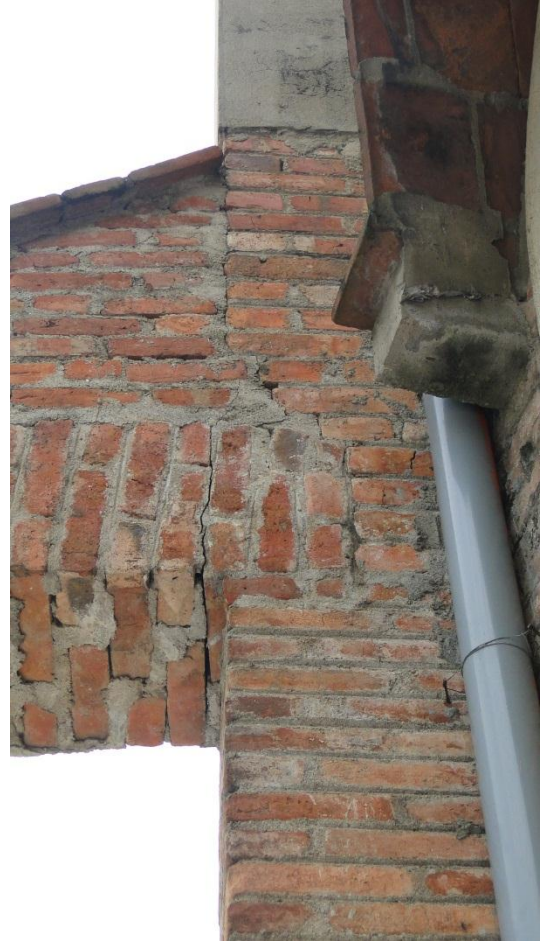
Figura 6: Arbotante con deficiente traba en sus ladrillos y consecuente falla por agrietamiento.

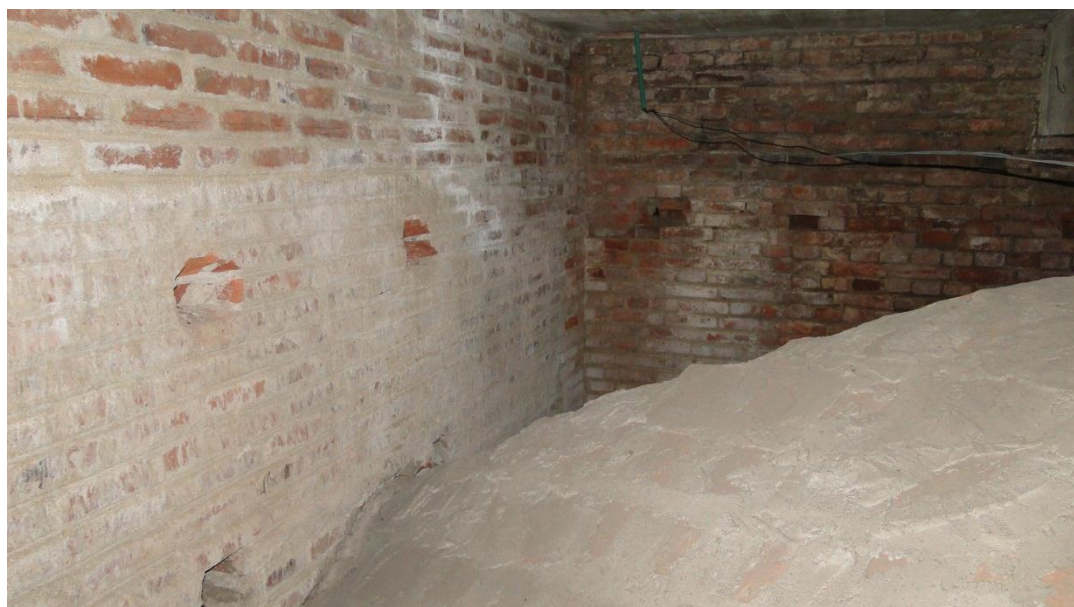
Figura 7: Problemas de humedad y filtraciones en la cara interna de los muros de la fachada frontal

En cuanto a los muros exteriores, se pudo detectar cerca a las zonas de cubierta que estos estaban sujetos a fuerte humedad y presencia de vegetación por la caída de agua lluvia sobre los muros, aun cuando las cubiertas están correctamente impermeabilizadas.

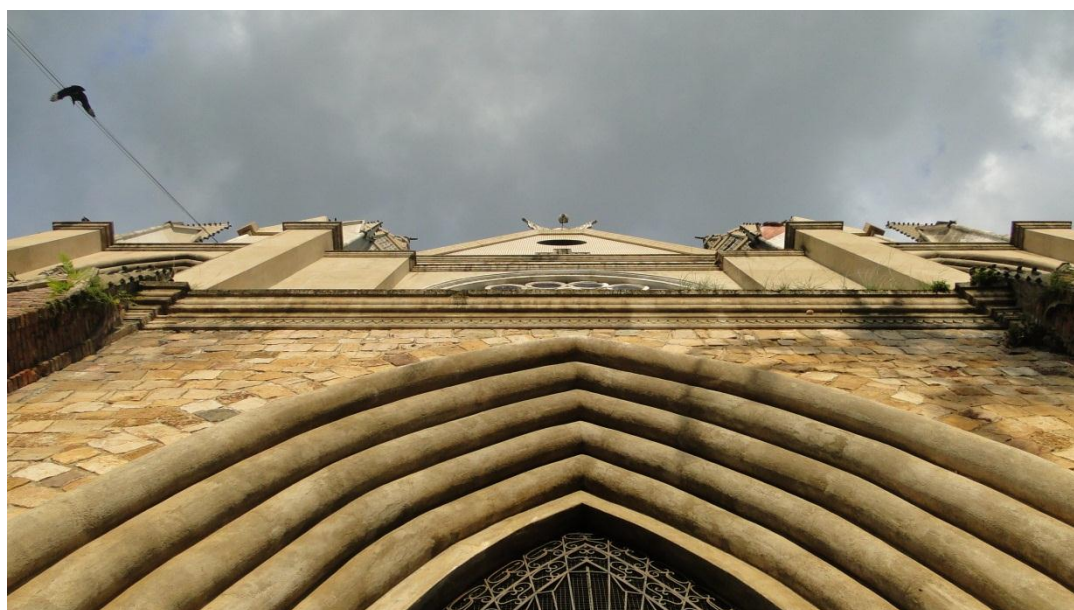
Figura 8: Vegetación en la cara externa de los muros de la fachada frontal

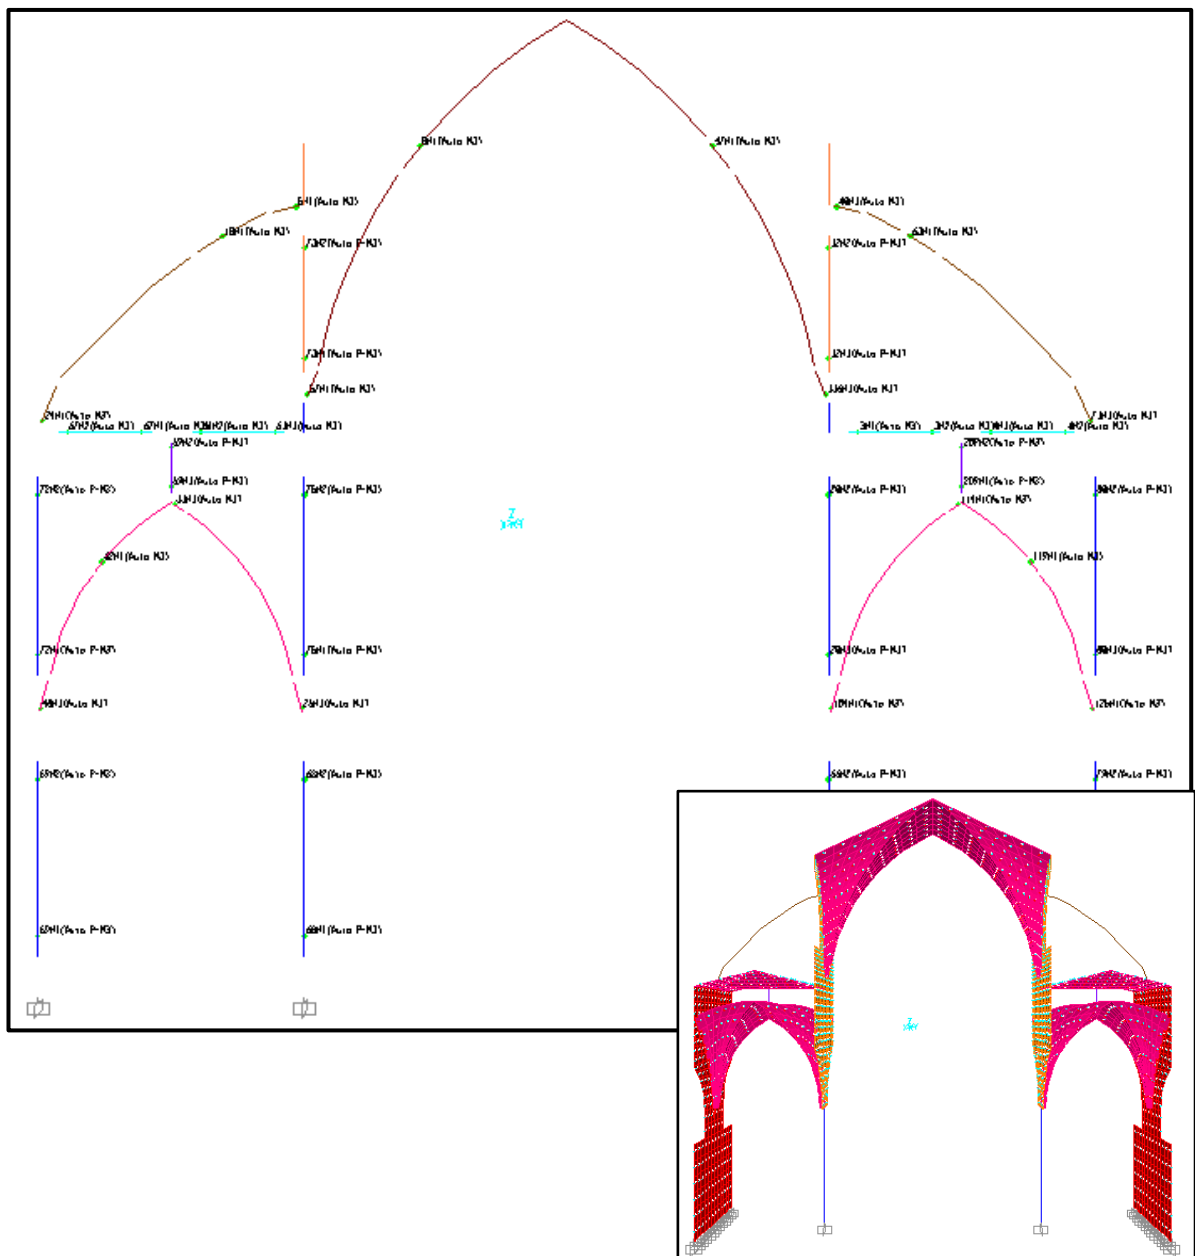
Figura 13: Modelo para el análisis de la capacidad.

Se decidió evaluar la capacidad de resistencia ante fuerzas horizontales de la estructura a partir de un análisis estático no lineal “pushover” sobre un modelo de pórtico transversal. Esta simplificación se propone dado a que se evidencia que los elementos estructurales en este sentido son demasiado esbeltos y se presupone que su comportamiento es adecuado solamente ante cargas gravitacionales, esto sumado a la falta de elementos que aporten rigidez como los muros que impidan el movimiento ante eventos sísmicos, hacen de este macro elemento vulnerable ante estos.

Las rótulas plásticas fueron definidas en el programa para elementos de concreto basándose en las propiedades que éste asigna por defecto según el criterio del FEMA-356. Para las columnas y vigas se definió la ubicación de las rótulas plásticas a una distancia de los apoyos de 10% de la longitud del elemento. Para

los arcos se ubicaron 4 rótulas, a partir del cual se desarrolla el mecanismo de colapso. El análisis de “pushover” se llevó a cabo haciendo un control de los desplazamientos; para el modelo con  $f_p = 19.61 \text{ MPa}$ , el análisis se desarrolló para un desplazamiento en la clave de la bóveda central de 0.15 m, mientras que para el de  $f_p = 6.7 \text{ MPa}$ , el desplazamiento en este punto fue de 0.35 m.

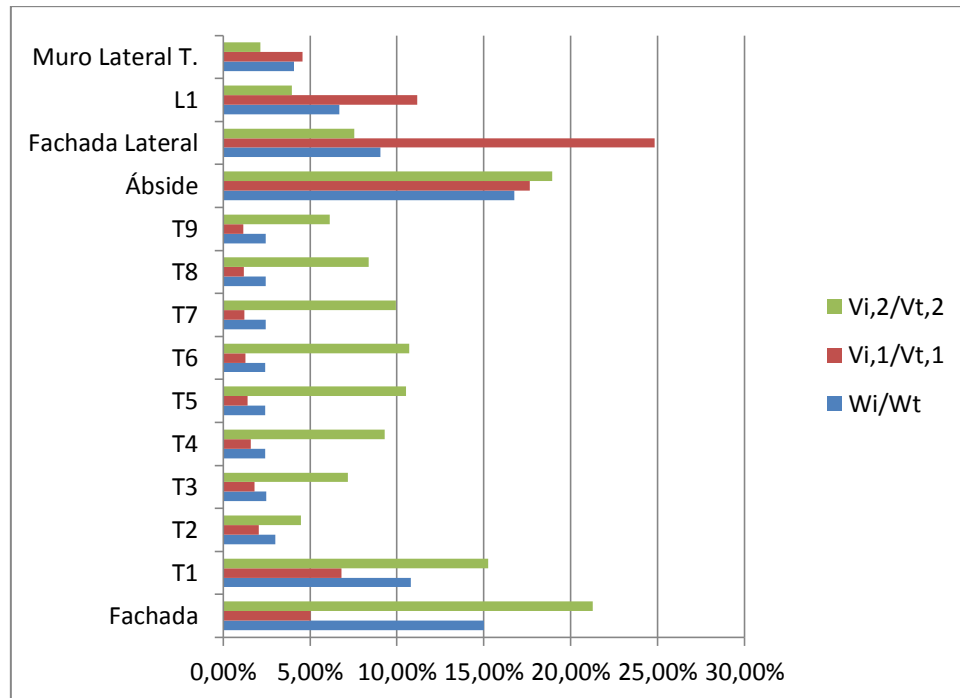
Figura 25: Aporte de cada macro elemento para la resistencia ante diversas solicitaciones. Modelo con fm: 8.83 MPa.

De igual modo se analizó la forma como se distribuyen las cargas sísmicas dentro de los elementos estructurales, para ello, se determinó la relación existente entre el cortante basal soportado por cada elemento y el que afecta a toda la estructura en su conjunto, en ambas direcciones y para cada modelo. En las figuras 24 y 25 se presentan los resultados de los análisis estáticos realizados a los macro elementos para los dos modelos realizados.

De este análisis se pudo demostrar que los macro elementos trabajan de forma eficiente ante aquellos sismos que están dirigidos en la dirección de su plano de construcción. Aun más interesante, es la forma como se distribuyen las cargas en cada uno de ellos con solo variar las propiedades mecánicas del material predominante, es decir la mampostería. Esta diferencia se hace más evidente al observar los valores relativos de cortante basal y carga muerta soportados por dos macro elementos específicos: la fachada lateral y el pórtico longitudinal. Para el modelo con  $f_m$ : 8.83 MPa, la fachada lateral soporta un 2% más del peso total de la estructura que su contraparte menos rígida, Para el análisis ante cargas sísmicas en la dirección más larga, cuando la mampostería es de mejor calidad, y las propiedades mecánicas del concreto de las columnas del pórtico longitudinal se mantienen constantes, la fachada lateral se convierte en el elemento que más resiste esta sollicitación, con 24.83% del cortante total seguido por el pórtico longitudinal, con un 11.18%. Por el contrario, para el modelo con la mampostería menos resistente, los papeles de estos dos elementos se invierten con un 25.56% y un 20.97% respectivamente. En la dirección transversal, se identificó que en ambos modelos la fachada principal y el primero pórtico son los elementos más resistentes, con valores aproximados de 21% y 15 % del cortante total resistido por la estructura en la dirección transversal. Sin embargo, se puede observar que para el modelo con mampostería de menor resistencia, los pórticos transversales, en donde existen elementos de concreto asumen una mayor proporción del cortante en la dirección de estudio, siendo mayor en la zona media de la iglesia y reduciéndose paulatinamente hacia los extremos más rígidos de esta.

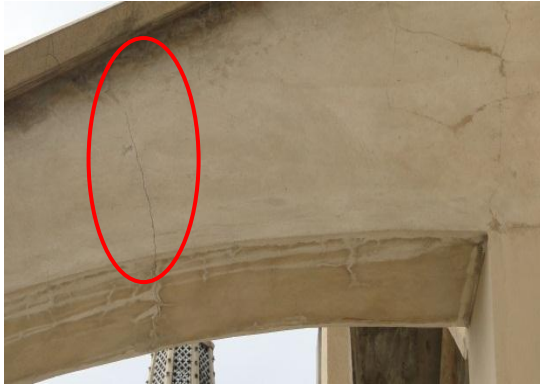
Figura 29: Falla por cortante en un arbotante

Es interesante notar que la combinación de esfuerzos de tracción y esfuerzos cortantes en el plano de los elementos estructurales puede ser la causa de algunos de los agrietamientos observados en los arcos fajones de la bóveda central, así como en el riñón de los arbotantes:

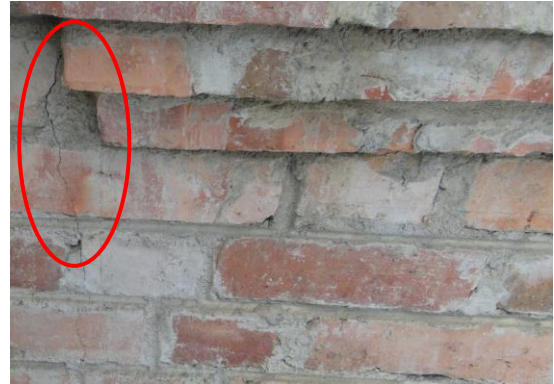
Figura 30: Falla por cortante en una ventana del ábside

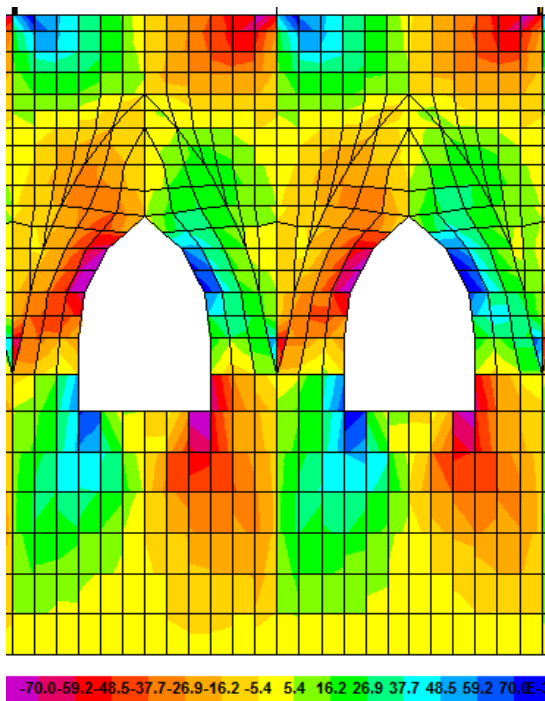
Figura 35: Esfuerzos a cortante en el plano XY para la fachada lateral por cargas de servicio [MPa].

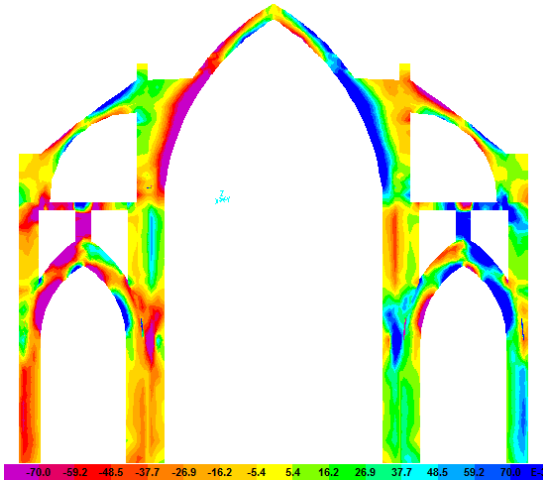
Figura 37: Esfuerzos cortantes por cargas de servicio en el plano XY para el pórtico transversal [MPa].

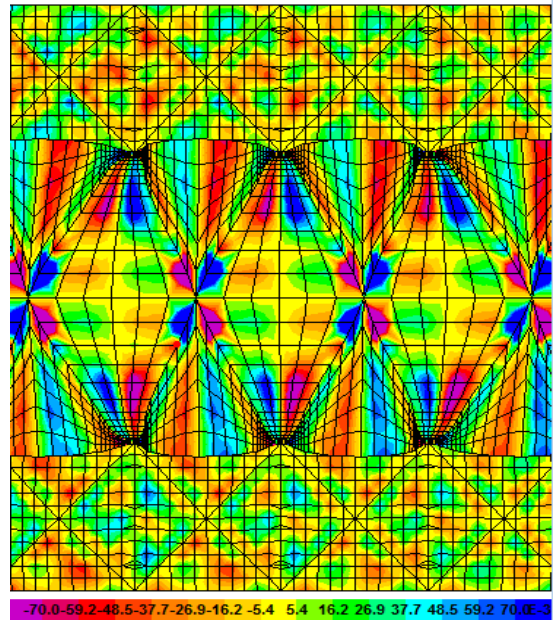
Figura 39: Esfuerzos cortantes por cargas de servicio en el plano XY para la cara superior de las bóvedas por cargas vivas [MPa].
