**Elaboración de la zonificación de la amenaza por movimientos en masa, del suelo urbano
del municipio de Santa Bárbara, Santander.**

Trabajo de grado para optar al título de Geólogo

Universidad Industrial de Santander

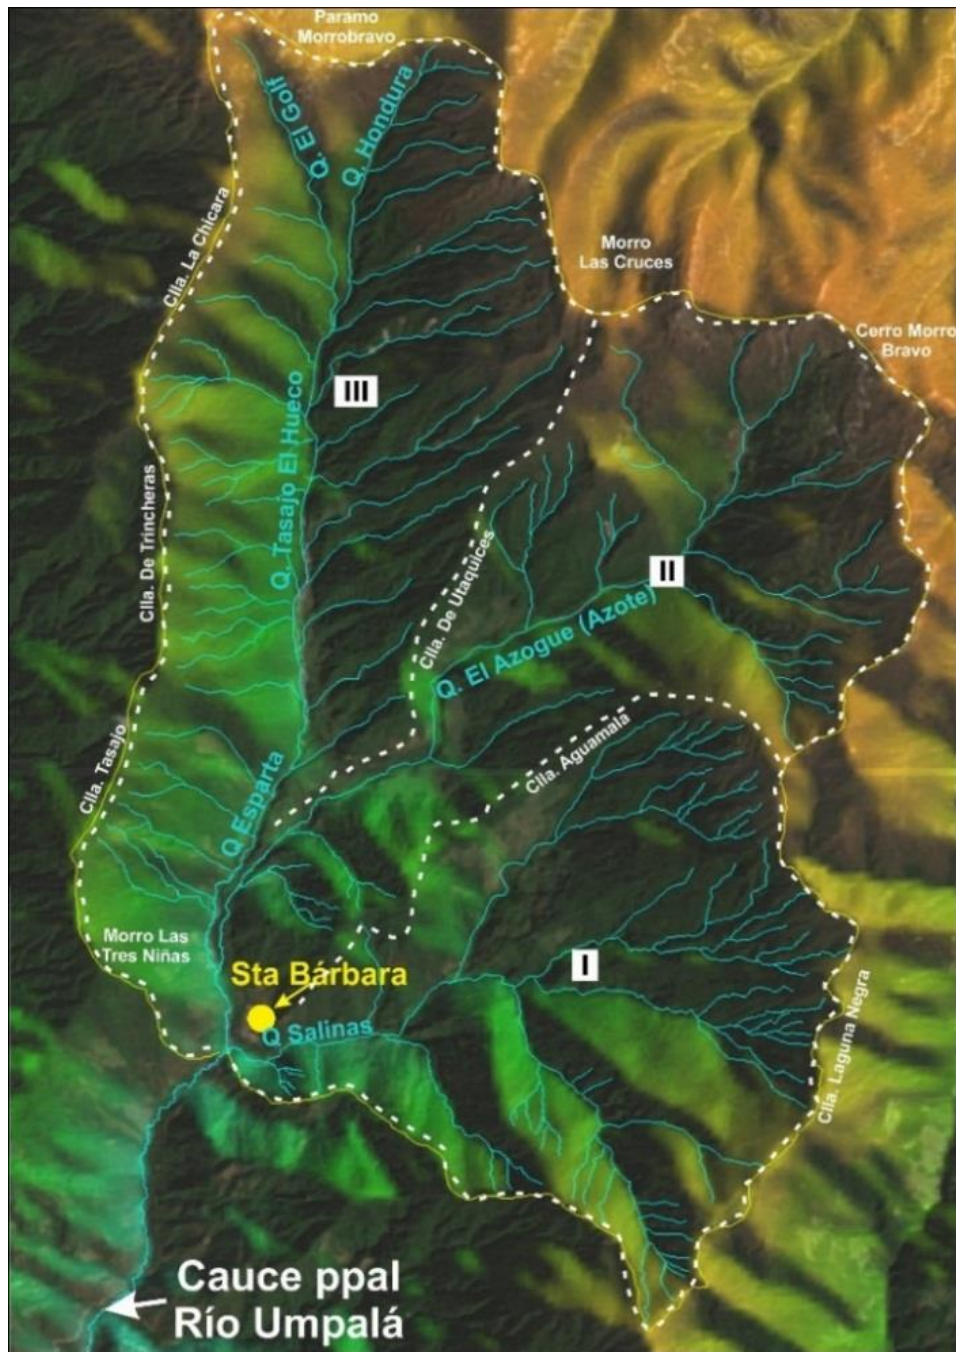
Figura 5. Parte alta de la subcuenca del río Umpalá.

4.3.3.1 Subdendrítico. Este patrón de drenaje se identifica para la zona Este y Noreste del área delimitada (microcuencas I y II (*Figura 5*)). Es el resultado de la evolución de la cuenca con formas ramificadas arborescentemente, la cual se desarrolla predominantemente sobre litologías homogéneas que ejercen un control estructural y topográfico. Como se puede observar los tributarios se unen a su corriente principal en ángulos agudos desarrollando tributarios mayores bien definidos formando los cauces principales de las quebradas Salinas y El Azogue respectivamente.

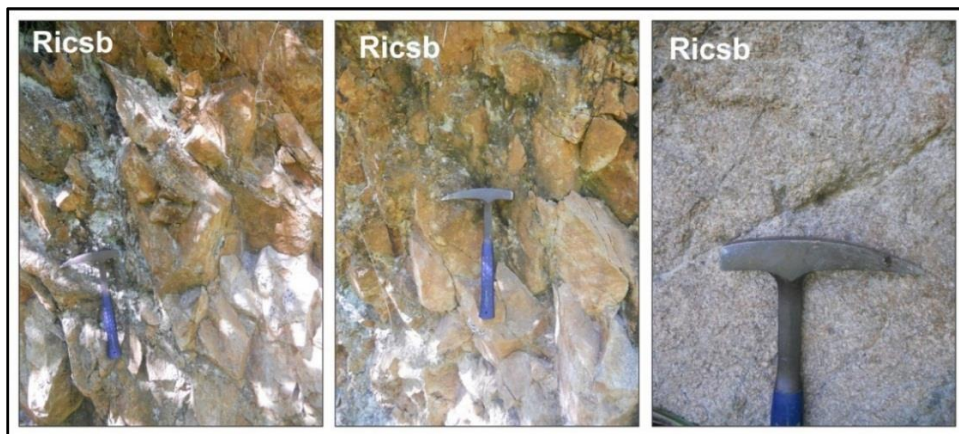
La unidad de roca intermedia fue principalmente identificada bordeando el costado Sur de la quebrada Salinas (*Figura 18*). Se observaron afloramientos rocosos de la cuarzomonzonita de Santa Bárbara, pero en este sector presentaba un grado de meteorización menor observándose la roca más fresca pero igualmente altamente fracturada haciendo que este borde escarpado genere la caída de roca y detritos a borde de la Quebrada Salinas.

Figura 18. Tonalidades que toma la cuarzomonzonita fracturada, alterada y meteorizada.

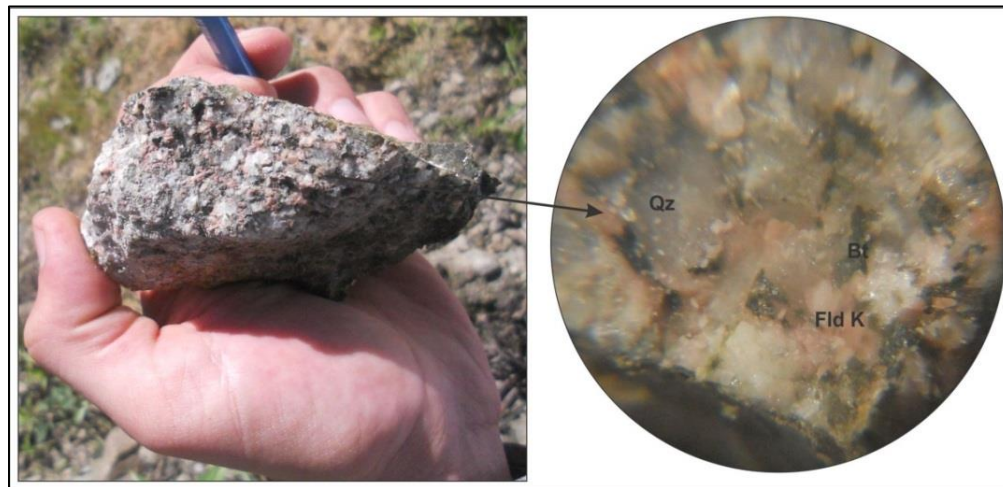
Figura 20. Imagen detallada de la cuarzomonzonita al Sur del casco urbano.

Nota. Imagen que muestra a detalle del tipo de roca que aflora al margen izquierdo de la vía que conduce a Bucaramanga sobre el mismo sitio de la Figura 9. (Coordenadas N: 1264678 m; E: 1129164 m; Z: 1871 msnm).

La imagen de la *Figura 20*, muestra de manera detallada la textura y composición de la matriz rocosa fresca que presenta el afloramiento del talud mostrado en la imagen de la *Figura 19*.

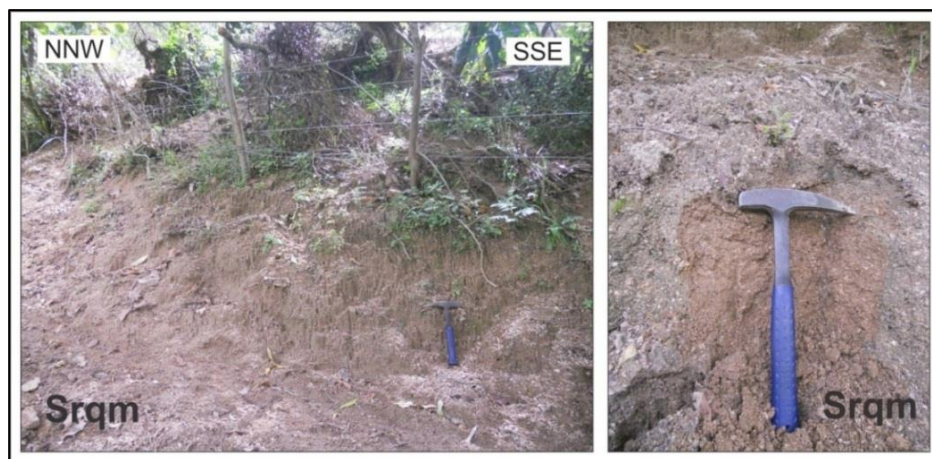
Figura 24. Suelo residual granular.

Hacia la parte baja de la ladera Este del municipio, tras el Instituto Agrológico se observó sobre la superficie del terreno el tipo de suelo residual superficialmente. Este como se puede ver en la *Figura 24*, presenta una textura granular, principalmente contiene granos de tamaño arena gruesa a muy gruesa como residuos de los cristales que contiene la roca madre. La matriz de este suelo sería el producto de la meteorización de los feldespatos y plagioclasas principalmente.

De acuerdo a los resultados de laboratorio de clasificación de suelos (SUCS) dieron suelos arenolimosos SM de compacidad compacta a muy densa, se llevaron 2 muertas de fragmentos de roca para ensayo de carga puntual y estos dieron resistencia a la compresión simple de 1 y 5 Mpa indicando que estos fragmentos de roca poseen una resistencia de la matriz rocosa muy baja, puesto que los granos minerales se encuentran tan alterados que se desprenden fácilmente de la masa de roca.

Nota. Suelo residual observado bordeando la ladera Este sector conocido como el Jiagüil (Coordenadas N: 1265012 m; E: 1129465 m; Z: 1950 msnm).

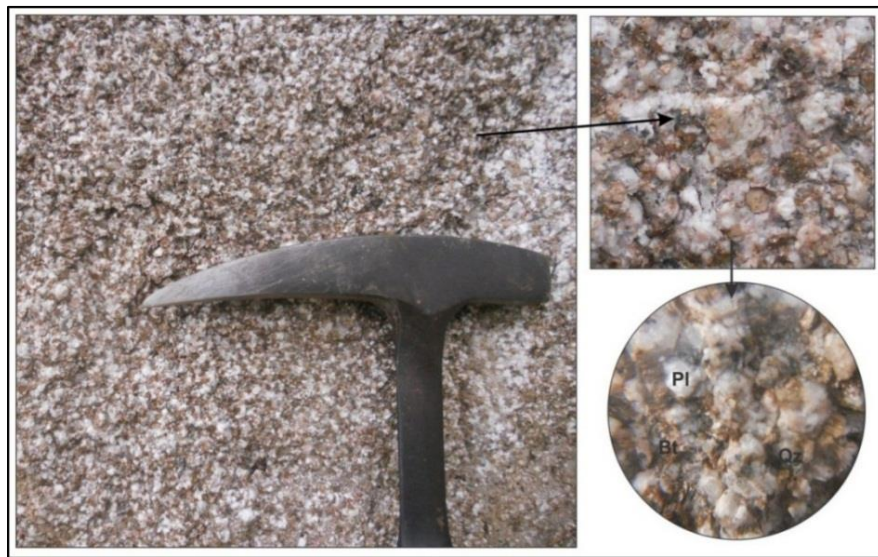
En la imagen detallada *Figura 26* se puede apreciar fácilmente la textura diferente que presenta la cuarzomonzonita, en la parte Este del municipio que es inequigranular. En este los cristales son equigranulares conformados predominantemente de granos de plagioclasa, cuarzo y biotita, como se indica en el extremo inferior derecho de la imagen.

Figura 26. Imagen a detalle de la cuarzomonzonita clara rica en plagioclasa, biotítica y de grano grueso.

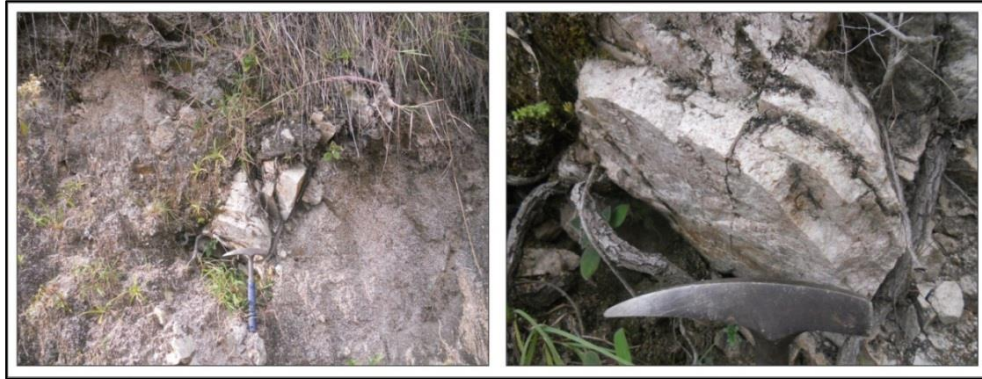
Figura 27. Diques aplíticos de Color Claro que intruyen la cuarzomonzonita al Oeste del Río Umpalá.

Nota. Imagen sobre la ladera Oeste camino veredal hacia la vereda el Borbón (Coordenadas N: 1264667 m; E: 1128731 m; Z: 1926 msnm).

Junto a estos afloramientos se observaron también diques aplíticos orientados Este-Oeste, con buzamiento de 69° al Sur, de un tono más claro, compuestos de cuarzo predominante y de grano muy fino; los cuales son más resistentes a la meteorización y la erosión. Además sobresalen en el terreno como los que se observan en la *Figura 27*.

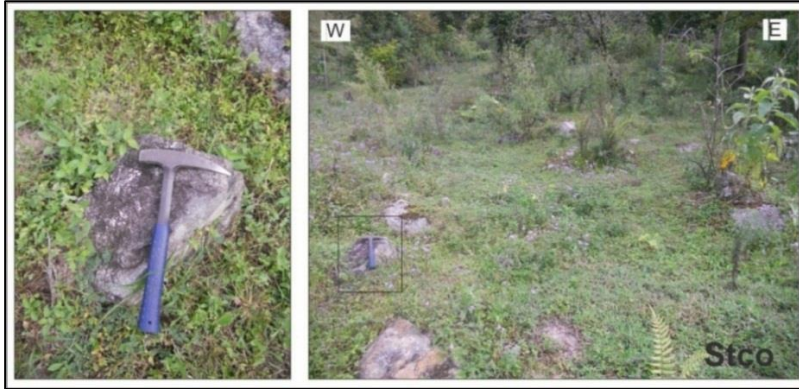
Hacia la parte Norte, a los extremos Este y Oeste de la vía que conduce a la vereda Esparta figuras (*Figura 29, Figura 30 y Figura 31*). Se observaron suelos coluviales matriz-soportados de color marrón claro, compuestos de una matriz areno-limosa con bloques de formas subangulares no redondeados y orientados aleatoriamente. El tamaño de los bloques supera el metro de diámetro y son predominantemente de rocas ígneas intrusivas y algunas metamórficas como se observa en las siguientes

Figura 29. Suelos coluviales al Norte del casco urbano.

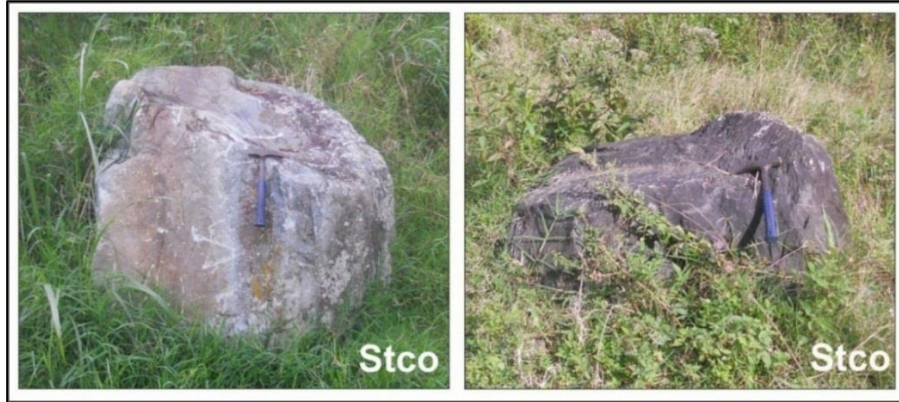
Figura 31. Bloques que contiene el suelo coluvial al Norte.

Nota. Bloques observados que hacen parte del suelo Coluvial hacia el Norte del casco urbano (Coordenadas N: 1265300 m; E: 1129212 m; Z: 1939 msnm).

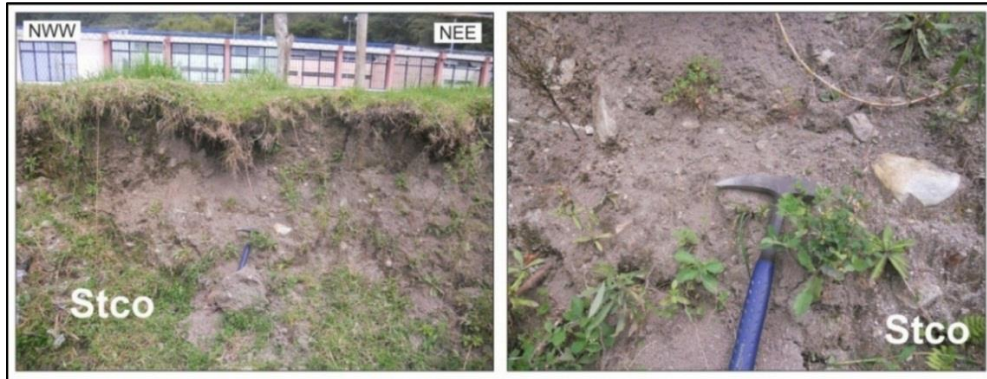
Figura 32. Suelo coluvial matriz-soportado.

El coluvión en las áreas más cercanas al casco urbano se observó matriz-soportado (*Figura 32*), compuesto por una matriz areno-limosa de tono marrón claro, de textura granular, que contiene embebidos granos de fragmentos líticos de cuarzomonzonita, de tamaños arena muy fina a gránulos y guijos de formas subangulares y angulares. Además contiene clastos de roca de colores grises y rosado claro con tamaño superior a 70 cm como guijarros y cantos también de formas subangulares, angulares no redondeados con una orientación aleatoria.

Nota. Imagen tomada hacia la parte posterior de la cancha del colegio que queda al Norte saliendo hacia las instalaciones de gas natural (Coordenadas N: 1265149 m; E: 1129352 m; Z: 1945 msnm).

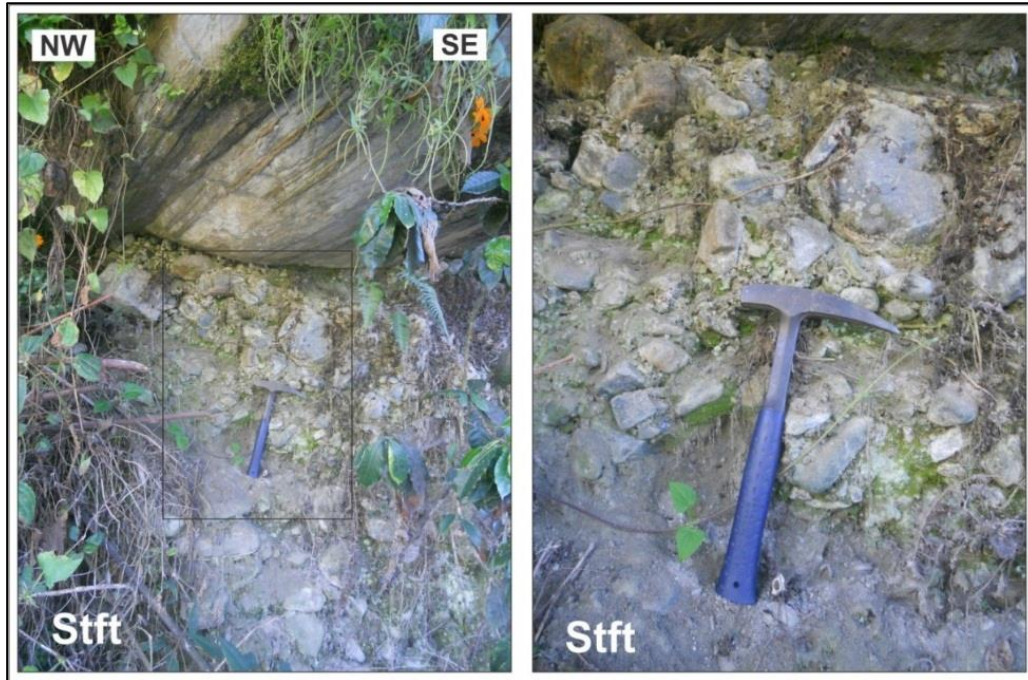
Por lo general los afloramientos que hacen posible su identificación y caracterización fueron en los cortes antrópicos en el casco urbano, o escarpes de terraza naturales que se encuentran al borde de los drenajes. Además, se pueden ver en algunos taludes generados por la vía que entra al casco urbano desde Bucaramanga (*Figura 33*).

Figura 33. Suelos fluvio-torrenciales observados saliendo del casco urbano.

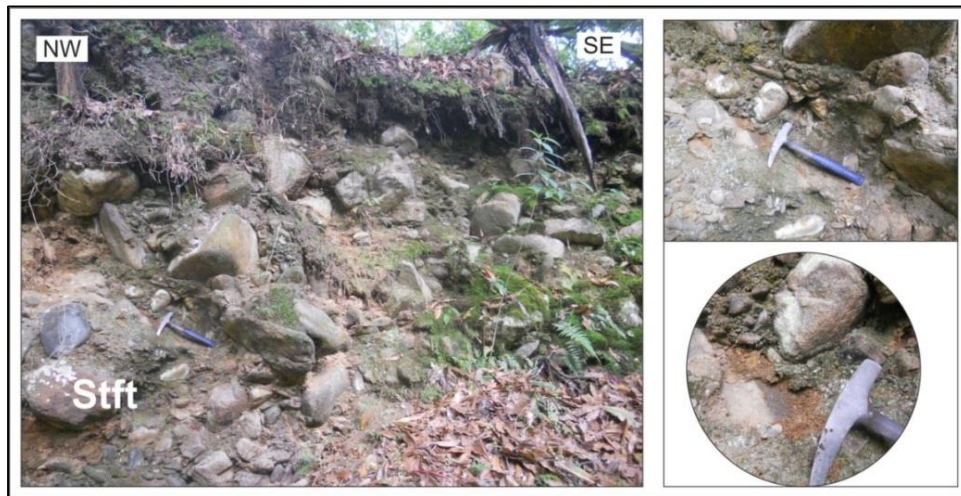
Figura 34. Suelos transportados fluvio-torrenciales identificados en cercanías a la Quebrada Salinas.

En campo los depósitos se observaron clasto-soportados, compuesto por bloques, cantos y predominantemente gravas de formas redondeadas, subredondeadas a subangulares (*Figura 34*). Orientados aleatoriamente, con fragmentos de rocas de diferentes orígenes; tanto ígneo, sedimentario, meta-sedimentario y metamórfico. Algunas meteorizadas a poco meteorizadas, las cuales están embebidas en una matriz de tono marrón a gris verdoso que varía en su granulometría, en algunas zonas es arena-limosa, limo-arenosa y en otras es limo-arcillosa o solo limosa, que predominantemente contienen embebidos granos de tamaño arena muy fina a gránulos y algunos guijos de restos de fragmentos líticos alterados de rocas ígneas sedimentarias y metamórficas, de formas angulares y subangulares no esféricos.

Nota. Afloramiento del depósito al extremo Norte de la Quebrada Salinas (Coordenadas N: 1264668 m; E: 1129504 m; Z: 1898 msnm).

Como se puede ver en la *Figura 34* y *Figura 35*, tomadas en diferentes sectores. El tamaño y forma de los clastos también varían de un sector a otro. En la imagen de la *Figura 34* se aprecian relativamente más pequeños, predominando los de tamaño guijo. También se observan de formas más aplanados o discoidales con bordes redondeados y unos pocos son de bordes angulares.

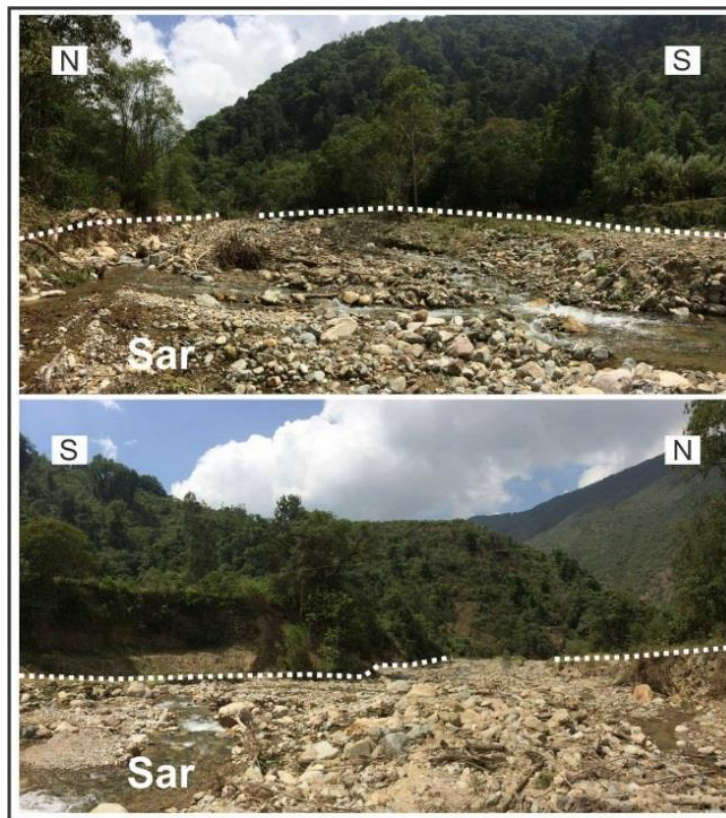
La *Figura 36* y *Figura 37*, muestra los suelos aluviales recientes cercanos al cauce activo (Sar) de la Quebrada Salinas y Esparta respectivamente. Observe el tamaño de los bloques y la extensión de sus depósitos evidenciando alta energía en épocas de lluvias.

Figura 36. Suelos aluviales recientes de la Quebrada Salinas.

Nota. Depósitos recientes observados sobre el cauce de la Quebrada Salinas (Coordenadas N: 1264941 m; E: 1129167 m; Z: 1885 msnm).

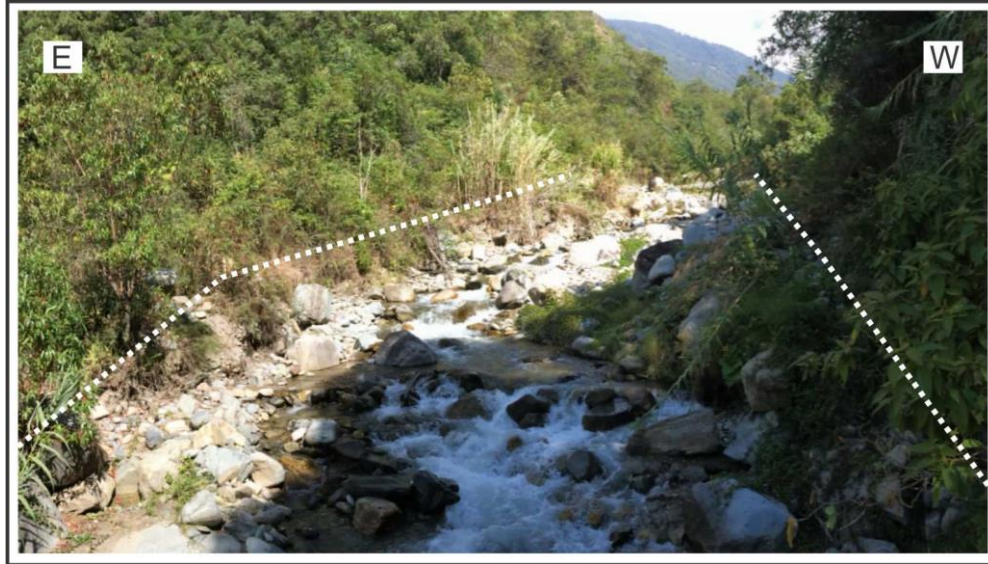
Figura 37. Suelos aluviales recientes de la Quebrada Esparta.

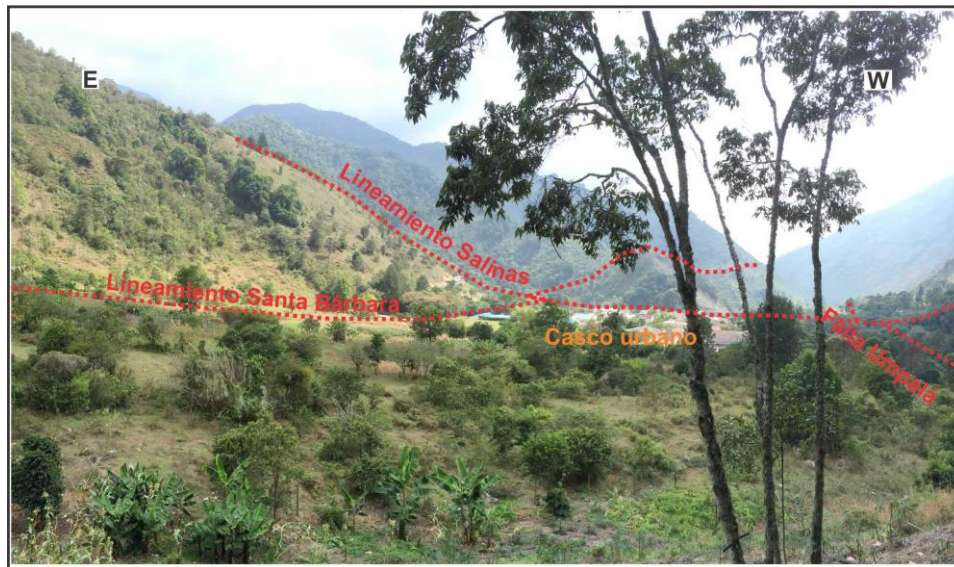
Figura 45. Lineamiento Santa Bárbara visto desde el Noroeste del casco urbano.

6.1.1.2 Lineamiento Santa Bárbara dirección NNE-SSW Este lineamiento se identifica paralelo a la Falla de Umpalá, pasando por el casco urbano y cubierto en esa zona por unos depósitos de ladera. Su trazo se infiere a partir de los rasgos litológicos y geomorfológicos observados en la zona (*Figura 45*). La roca se presenta altamente fracturada sobre la vía que conduce hacia la Vereda Salina. El sentido de movimiento es de Rumbo y se infiere una transcurrancia dextral.

Nota. Imagen donde se aprecian en rojo los lineamientos y la falla del Río Umpalá (Coordenadas N: 1265496 m; E: 1129208 m; Z: 11961 msnm).

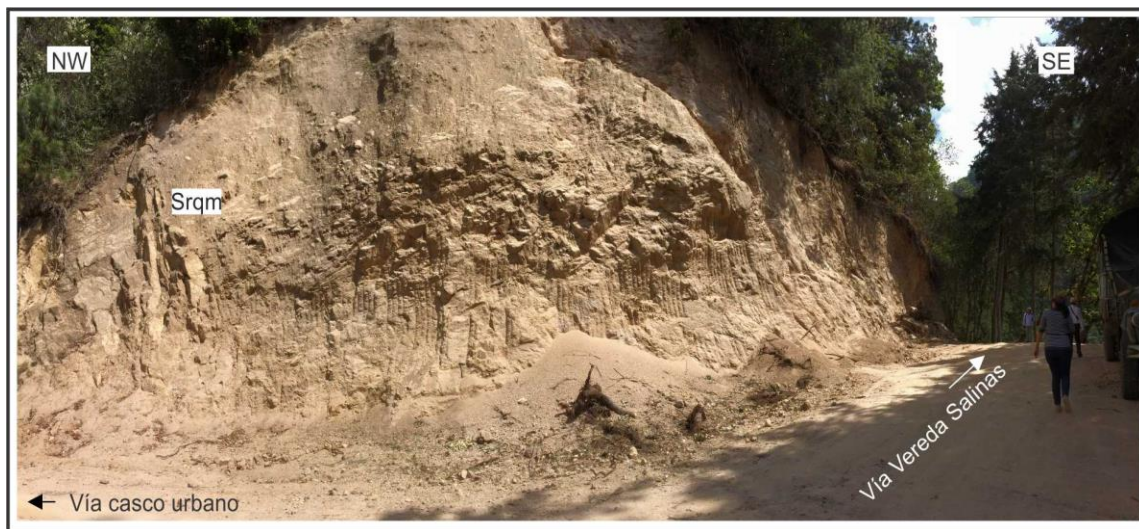
Figura 46. Afloramiento ubicado en cercanías al lineamiento Salinas y Santa Bárbara.

Nota. Imagen tomada al talud que conduce hacia la vereda Salinas (Coordenadas N: 1264716 m; E: 1129516 m; Z: 1869 msnm).

En la *Figura 46* se observa un afloramiento de suelo residual de la cuarzomonzonita de Santa Bárbara (Srqm) el cual todavía conserva evidencias de alto fracturamiento o diaclasamiento. Este afloramiento se puede observar sobre la vía que conduce desde el casco urbano hacia la vereda Salinas. Esta roca ígnea al quedar expuesta es susceptible a la meteorización generando pequeños deslizamientos de detritos al borde de la vía.

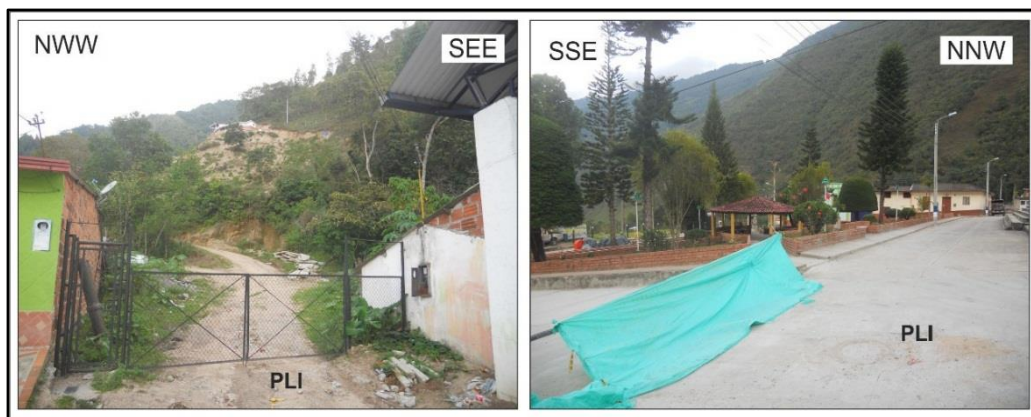
Figura 49. Pendientes ligeramente inclinadas (PLI).

7.2.1.2 Pendientes ligeramente Inclinas (PLI). Este tipo de unidad morfométrica ocupa un área aproximada de 11.563.46 m² y se distribuye al igual que las laderas de forma recta y relieve muy bajo (<50m), por toda la zona de estudio. Presenta un rango de pendiente entre 1.72° - 4° de inclinación distribuidos generalmente en la zona del casco urbano y a los extremos de los drenajes principales con laderas cortas (50-250m) a muy cortas (<50m) (Figura 49).

Nota. Imágenes tomadas alrededor del coliseo y el parque central respectivamente (Coordenadas Izq. N: 1264821 m; E: 1129409 m; Z: 1902 msnm; Der. N: 1264852 E: 1129322 Z: 1902 msnm).

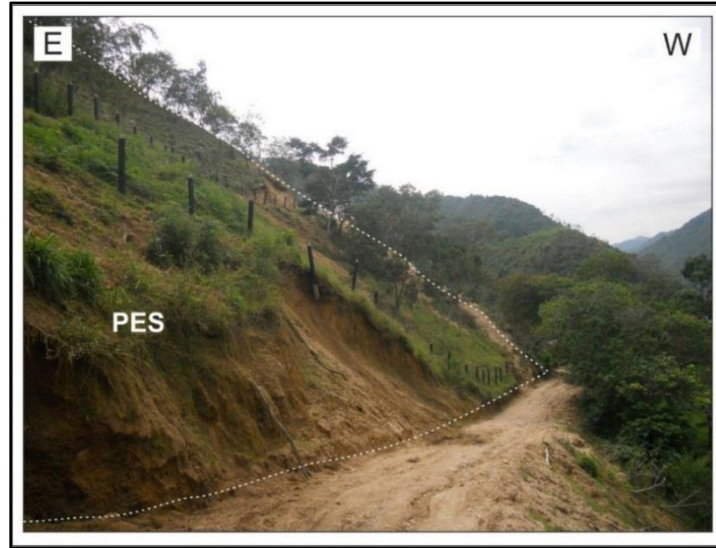
Figura 54. Pendientes escarpadas (PES).

7.2.1.7 Pendientes escarpadas (PES) Las pendientes escarpadas se definieron para un rango de pendiente entre los 29.7° - 36.87° . Fueron observadas con formas rectas, convexas asociadas a los alrededores hacia la zona Este, Sur y Oeste del casco urbano donde empiezan las áreas de alta montaña. Además también se evidencian por los diferentes escarpes que ha generado la erosión en los diferentes niveles de depósitos fluvio-torrenciales (*Figura 54*).

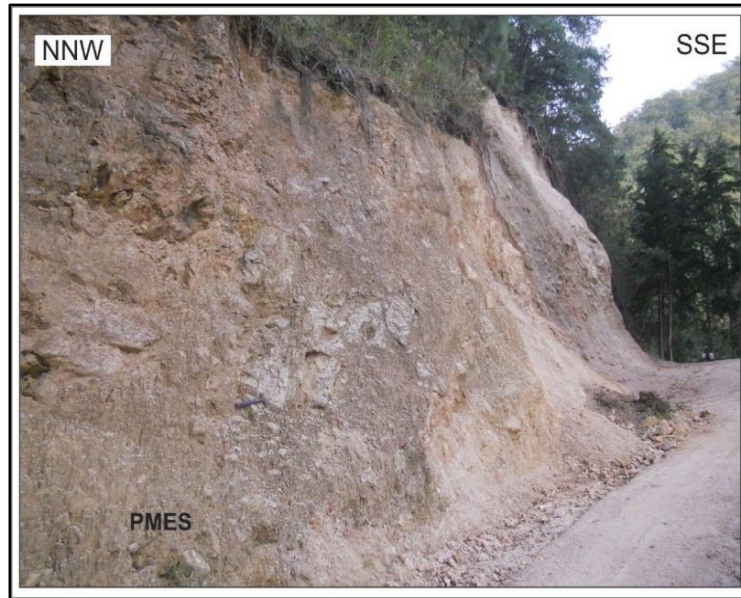
Figura 55. Pendientes muy escarpadas (PMES).

7.2.1.8 Pendientes muy escarpadas (PMES) De manera similar que las muy empinadas y escarpadas, este tipo de ladera de inclinaciones superiores a los 36.87° , se encuentran también distribuidas a los alrededores del casco urbano, donde llegan las terminaciones montañosas aledañas a la zona. También asociada a los escarpes que genero la socavación de los drenajes principales a los depósitos fluvio-torrenciales y taludes en las Vías. Presentan unas laderas de longitud entre cortas a muy cortas, con formas convexas y esporádicamente se aprecian laderas con formas rectas y cóncavas (*Figura 55*)

Nota. Generadas en corte de la vía que conduce a la vereda salinas (Coordenadas N: 1264793 m; E: 1129394 m; Z: 1899 msnm).

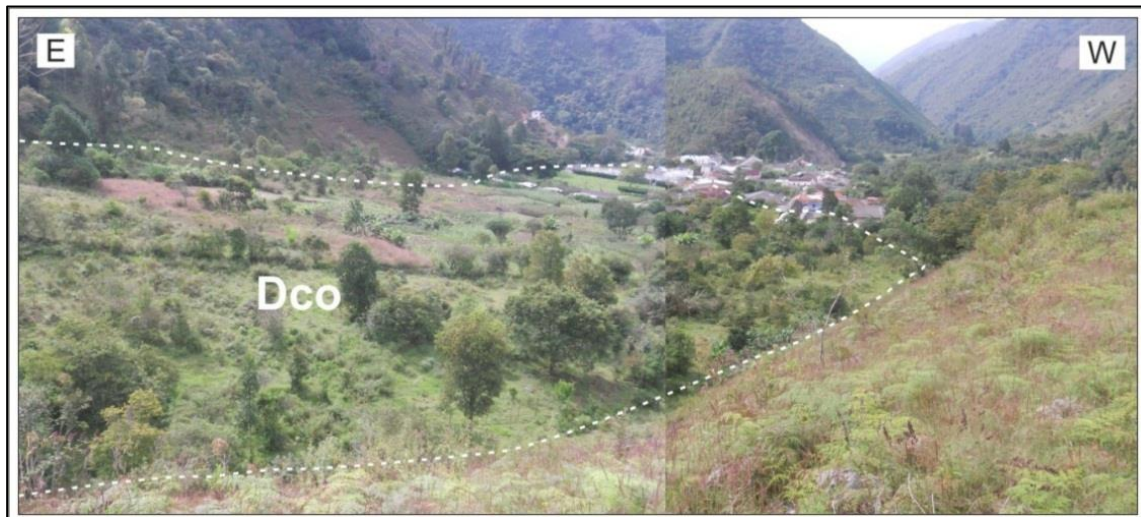
Figura 59. Depósito coluvial.

El depósito o unidad en la parte Norte del casco urbano es de forma alargada (*Figura 59*) a manera de lengua, y continúa bordeando la ladera al borde Este del municipio. Presenta un relieve suave ondulado, o relieve de montículos, con pendientes que varían de planas a inclinadas. Mientras que al Oeste esta presenta una manera irregular con todo tipo de pendientes de planas a muy escarpadas.

Principalmente estos depósitos se componen de bloques de cuarzomonzonita de formas subangulares y angulares, embebidos en una matriz areno-limosa, la proporción matriz y clastos es similar y como se mencionó en el capítulo de unidades geológicas de ingeniería, los fragmentos de roca son de cuarzomonzonita están embebidos en una matriz areno-limosa lo cual confirma su procedencia.

Nota. Imagen que muestra el deposito coluvial en forma de lóbulo alargado que se extiende al Norte del pueblo (Coordenadas N: 1265387 E: 1129452 Z: 2022 msnm).

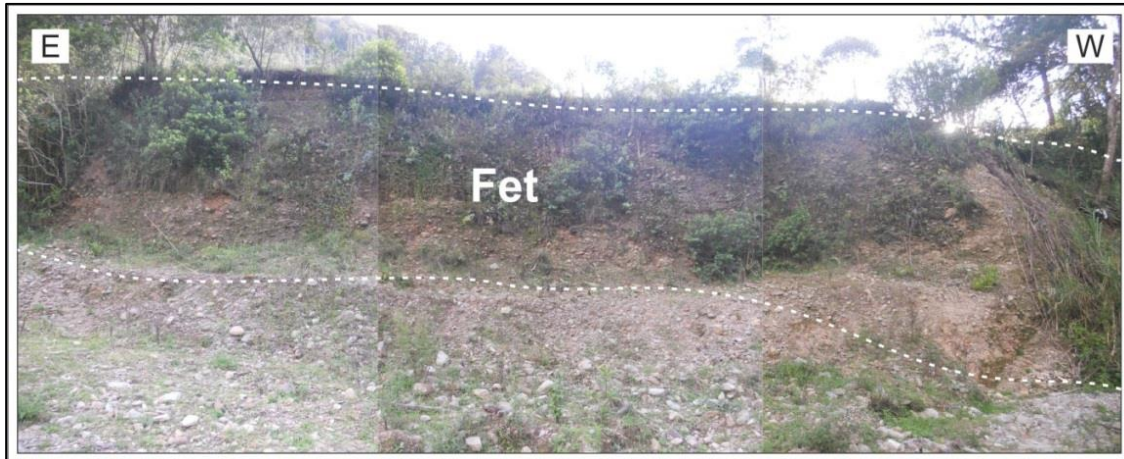
Figura 60. Escarpe de terraza a borde de la Quebrada Salinas

7.3.3.1 Escarpe de terraza (Fet) Unidad que se le atribuye a las caras frontales de las terrazas por ello se presenta como franjas alargadas paralelas a los cauces (*Figura 60*). Presentan una

inclinación aproximadamente vertical entre 80 y 90 grados por la actividad erosiva de las corrientes fluviales de las quebradas Esparta, Salinas y el Río Umpalá. Estos escarpes de formas rectas y cóncavo-convexas se distribuyen en forma de franjas alargadas marcando el límite entre los niveles de terraza altos y bajos que se describen a continuación.

Nota. Imagen tomada a borde de la quebrada Salinas donde se aprecia el escarpe que genera la erosión a borde de los niveles de terraza (Coordenadas N: 1264577 E: 1129502 Z: 1868 msnm).

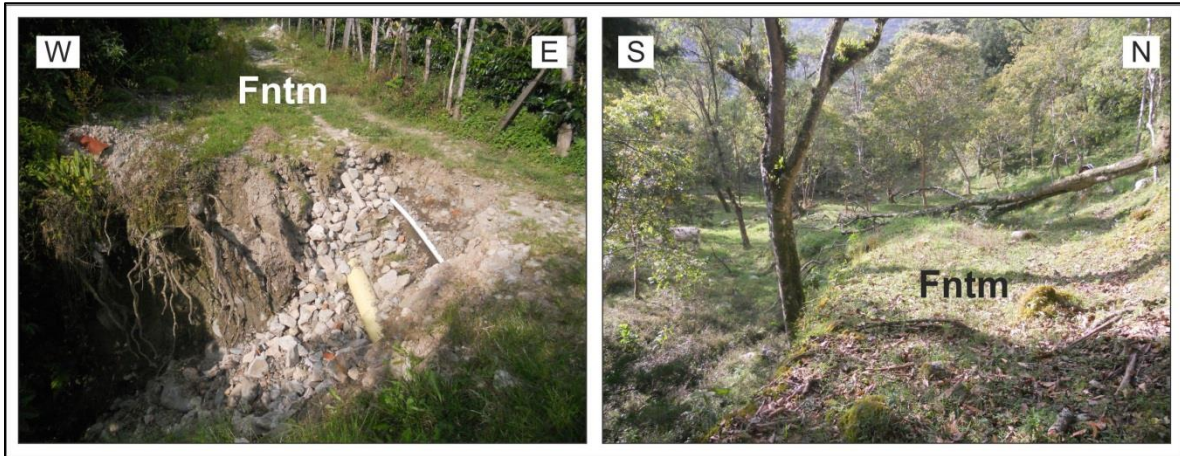
Figura 62. Nivel de terraza medio.

7.3.3.3 Nivel de terraza medio (Fntm) Son niveles de terraza planos a ligeramente inclinados adyacentes a los cursos actuales de los drenajes principales. Para la zona de estudio, por sus características del relieve este tipo de unidad se considera que presentan elevaciones entre los 2 y 22 m respecto a la del Río (*Figura 62*).

Esta unidad es clasto-soportada a intermedia, conforma por bloques de diferentes litologías de formas variadas de redondeadas a subangulares con tamaños también variados de los cuales predominan gravas. Todos estos depósitos o geoformas con materiales inconsolidados son susceptibles a la erosión, socavación regímenes cambiantes de los cursos principales de la quebrada Salinas y el río Umpalá.

Nota. Imágenes tomadas al Este del Río Umpalá y al Norte de la Quebrada Salinas (Coordenadas Izq. N: 1265021 m; E: 1129204 m; Z: 1912 msnm; Der. N: 1264640 m; E: 1129486 m; Z: 1890 msnm).

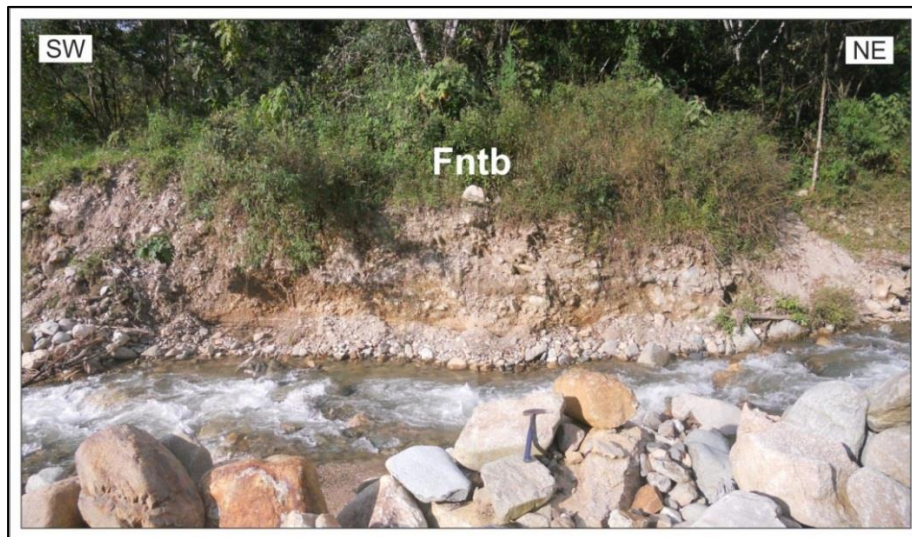
Figura 64. Nivel de terraza bajo a borde de la quebrada Salinas.

7.3.3.4 Nivel de terraza bajo (Fntb) Unidad morfo genética con una morfología plana a ligeramente inclinada, limitada por un talud o escarpe adyacente a los cursos actuales de ríos y quebradas, se forman por acumulación de material mediante procesos fluviales o fluvio-torrenciales dejando diferentes niveles inferiores a los 2 m. Esta geoforma fue identificada principalmente a los alrededores del Río Umpalá y la Quebrada Salinas con alturas inferiores al metro haciendo que esta geoforma pueda comportarse como una llanura de inundación ya que se pueden presentar inundaciones y avenidas torrenciales y el curso de la quebrada puede divagar dentro de sus propios depósitos recientes (Figura 63 y Figura 64).

Nota. Imagen a sobre el cauce de la quebrada Salinas al Sureste del casco urbano (Coordenadas N: 1264577 m; E: 1129502 m; Z: 1867 msnm).

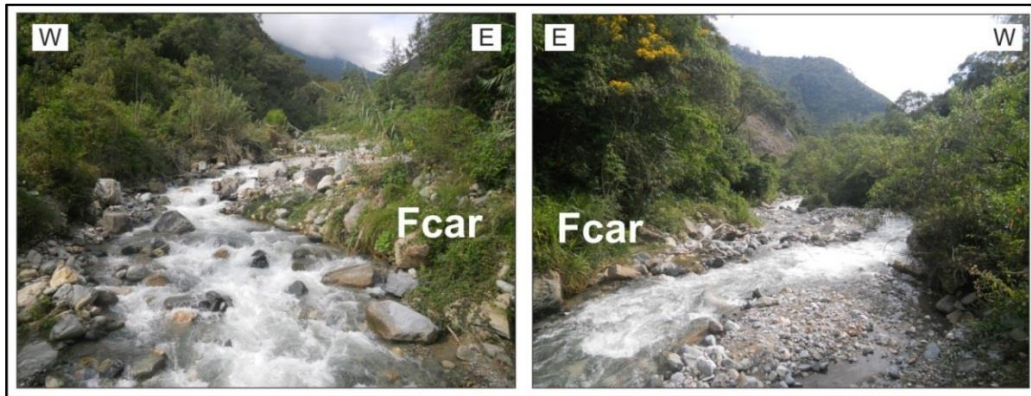
Figura 66. Lecho o cauce actual del Río Umpalá

7.3.3.5 Cauce o lecho actual del río (Fcar) Conforman el dominio del curso actual de las corrientes de agua incluyendo vegas más recientes y barras torrenciales. Esta se le designo a los cauces actuales de los drenajes principales por donde divagan sus aguas a medida que evolucionan con el tiempo (*Figura 65 y Figura 66*).

Esta unidad la conforman los depósitos clasto-soportados más recientes que traen el río y la quebrada, que por su acción hidrodinámica hace cambiar los mismos. Los materiales que transporta son bloques de rocas de diferentes tamaños, origen y composiciones; por lo que han sido transportados de las partes altas de los diferentes sectores que conforman la subcuenca del río Umpalá. A diferencia estos depósitos recientes superficialmente carecen de matriz areno limosa

Nota. Imágenes tomadas al Norte y Sur sobre el puente peatonal que cruza el Río Umpalá (Coordenadas N: 1264942 m; E: 1129156 m; Z: 1869 msnm).

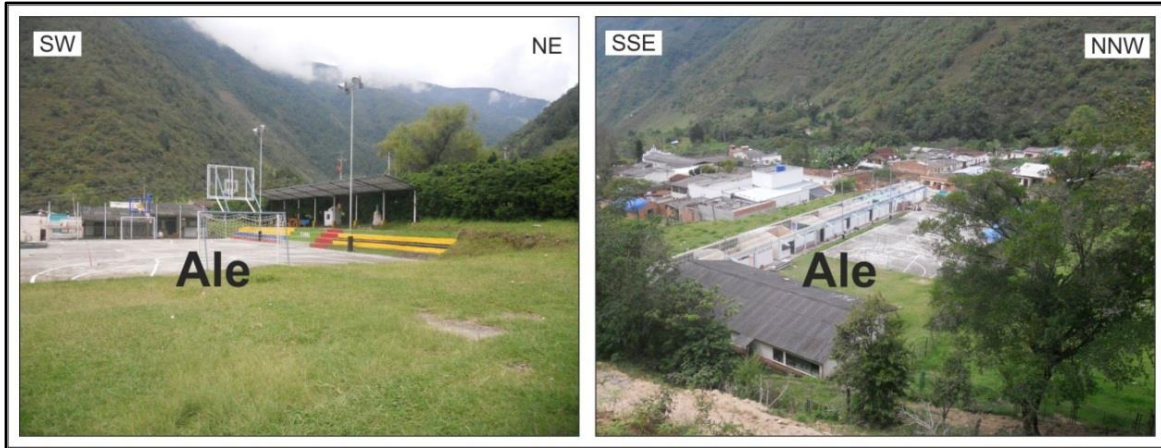
Figura 67. Laderas explanadas.

Nota. Diferentes laderas explanadas realizadas para la construcción de zonas urbanas por ejemplo las áreas recreativas del municipio (Coordenadas Izq. N: 1264970 m; E: 1129428 m; Z: 1921 msnm; Der. N: 1265001 m; E: 1129472 m; Z: 1063 msnm).

7.3.4.1 Laderas explanadas (Ale) Se identificaron como cortes en laderas para disminuir su pendiente, con el fin de adecuar el terreno para la construcción de vivienda u obras de infraestructura, como lo son algunos lotes vacíos y las explanaciones para la construcción de zonas recreativas (*Figura 67*).

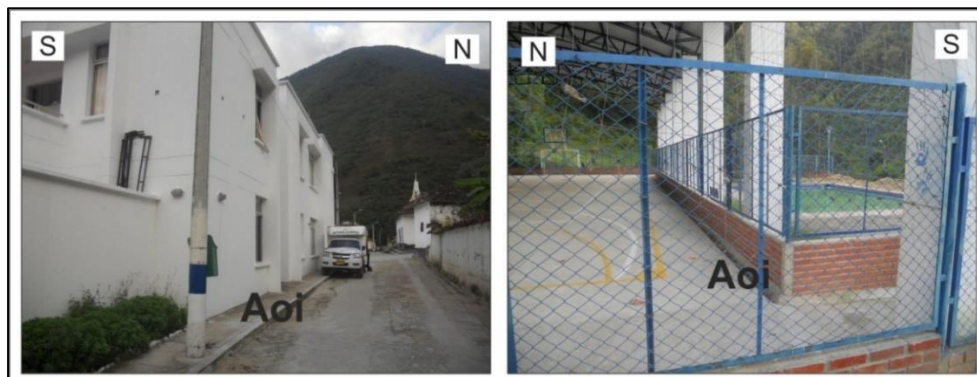
Figura 68. Edificaciones como obras de ingeniería.

Nota. Obras asociadas a las construcciones de edificaciones (Coordenadas Izq. N: 1264846 m; E: 1129339 m; Z: 1903 msnm; Der. N: 1264802 m; E: 1129402 m; Z: 1898 msnm).

7.3.4.2 Obras de ingeniería (Aoi) Corresponde a obras de Ingeniería Civil desarrolladas para vivienda, para recreación, o para mitigación de movimientos en masa. Para esta unidad se consideraron las vías y diferentes edificaciones observadas en su mayoría sobre la zona urbana del municipio.

Este tipo de unidad se encuentra en su mayoría dentro del casco urbano y se desarrolló sobre suelos coluviales y fluvio-torrenciales (*Figura 69* y *Figura 68*).

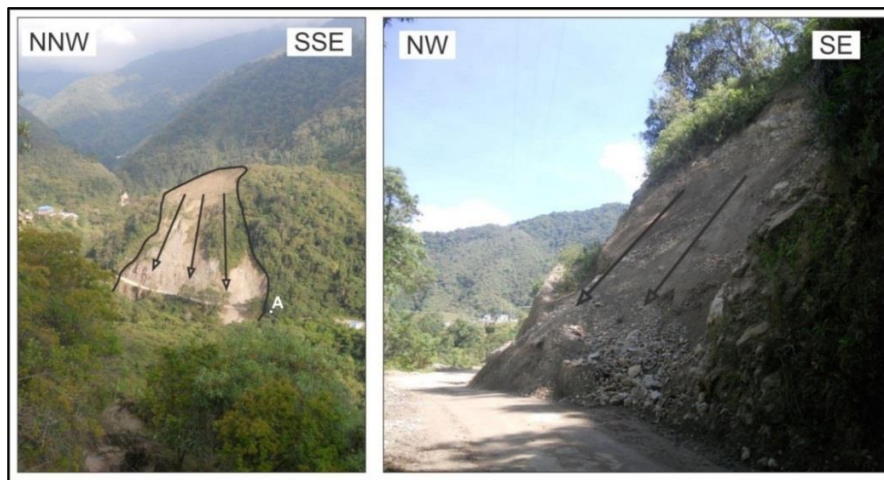
Figura 72. Deslizamiento traslacional de grandes dimensiones en la vía Bucaramanga.

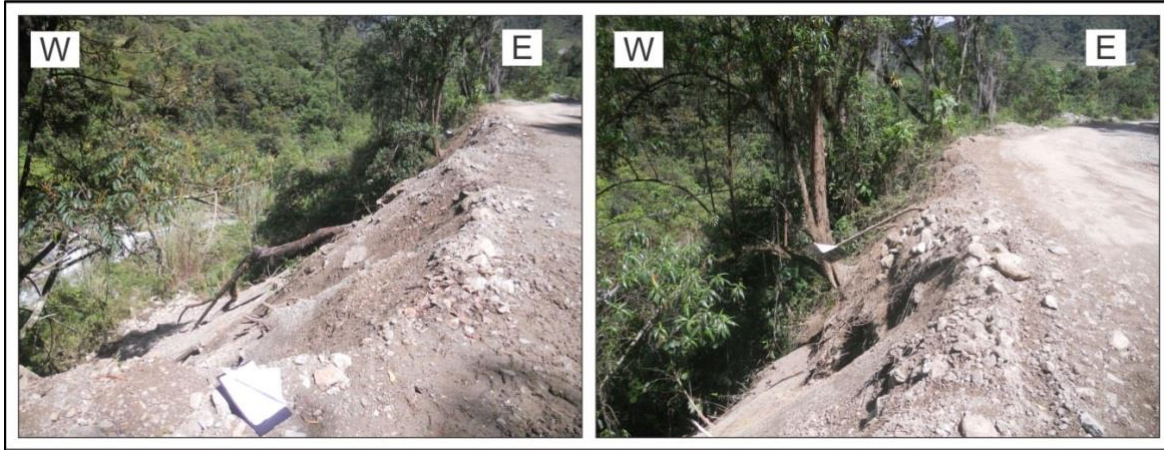
Figura 73. Prolongación del deslizamiento hacia el margen Este del Río Umpalá.

Nota. Imagen que muestra como el deslizamiento cruzó la vía tumbando árboles y las señales de tránsito (Coordenadas N: 1264572 m E: 1129094 m Z: 1852 msnm).

evidencia de que el deslizamiento cubrió la vía. Se aprecia material desplazado al otro extremo de la vía llegando a borde del Río Umpalá como se puede observar en la *Figura 73*.

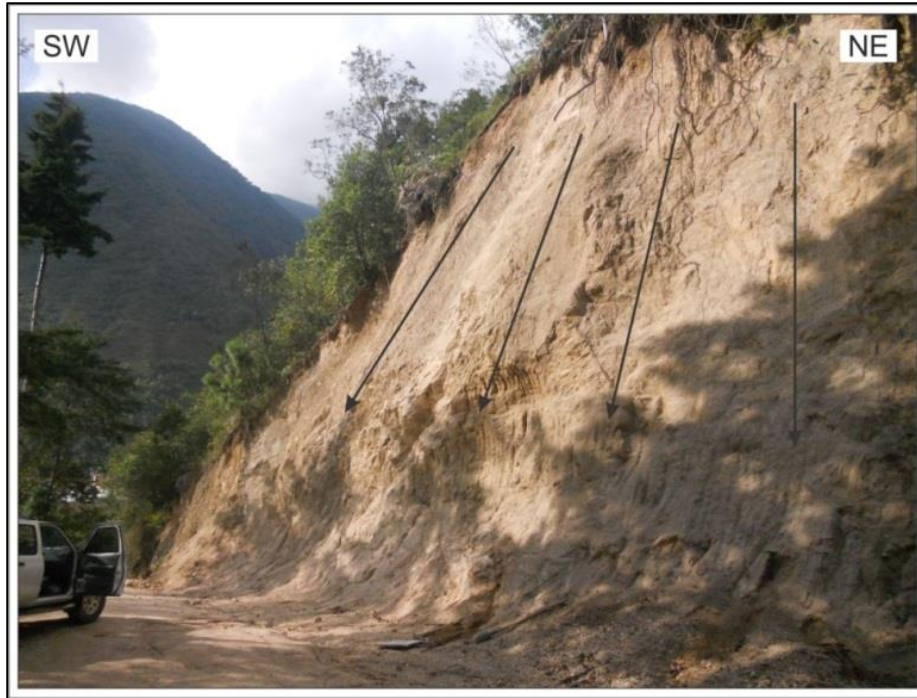
Figura 74. Caída de detritos sobre la vía que conduce hacia la vereda La Salina.

Nota. Se muestra un talud con un deslizamiento activo sobre la vía al Este del casco urbano (Coordenadas N: 1264692 m E: 1129546 m Z: 1944 msnm).

7.4.1.3 Caída de detritos al Este del casco urbano (3) En el talud izquierdo de la vía veredal que conduce al Este del casco urbano (*Figura 74*), presenta caída de detritos y fragmentos de roca. Este tiene una longitud muy corta (<50m) y es muy escarpada (>45°); su altura aproximadamente es de 12m, con 20m de ancho, su desplazamiento máximo es de 12 m pero casi no es evidente debido a que no hay mucho material depositado a borde de la vía. Se considera que este se generó al momento de remover un deslizamiento anterior que expuso este talud susceptible a este tipo de fenómeno.

El material desplazado son generalmente granos o cristales tamaño arena gruesa y muy gruesa y algunos fragmentos líticos alterados de roca ígnea cuarzomonzonita de formas angulares a subangulares. También restos vegetales y suelo. Se considera que el plano de falla es la roca fresca con la roca meteorizada.

Como factores contribuyentes están todos, la litología, meteorización, fracturamiento, morfología, pendiente y erosión. Como factor detonante lluvias, sismo e infiltración de aguas por el corte inadecuado a la ladera.

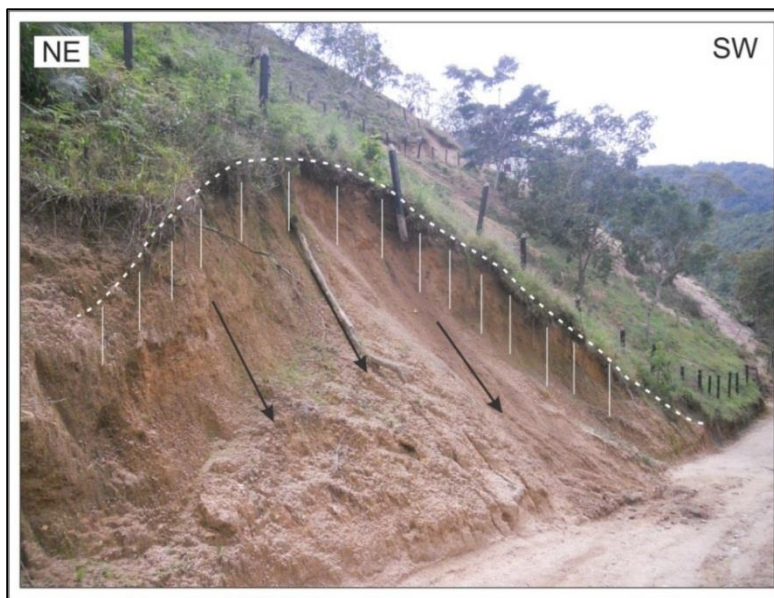
Figura 75. Deslizamiento al Este del Casco urbano.

Nota. Deslizamiento sobre la vía que conduce a una vivienda sobre la ladera Oeste del casco urbano en el sector Juagüil (Coordenadas N: 1265001 m; E: 1129472 m; Z: 1063 msnm).

7.4.1.4 Deslizamiento traslacional al Este del casco urbano “Sector Juaguil” (4) Sobre los taludes generados por la vía privada que conduce a una vivienda construida sobre la ladera Este del casco urbano (sector Juaguil, *Figura 75*) se evidenciaron varios deslizamientos pequeños, entre ellos se caracterizó uno que presenta una longitud de la ladera corta (<50m) con pendientes escarpadas a escarpadas (31-45°); Las dimensiones de este son 1.5m de desplazamiento máximo, 6m de ancho, 4m de altitud relativa y 0,7m de espesor.

Como material desplazado hay suelo residual de la cuarzomonzonita de Santa Bárbara y fragmentos de roca ígnea muy alterados, como granos de arena gruesa a muy gruesa como residuos de la roca que género este tipo de suelo residual.

Como factores intrínsecos contribuyentes se encuentra la meteorización, fracturamiento, morfología, pendiente y erosión; como detonante: la infiltración de aguas lluvias debido a cortes inadecuados al realizar el urbanismo.

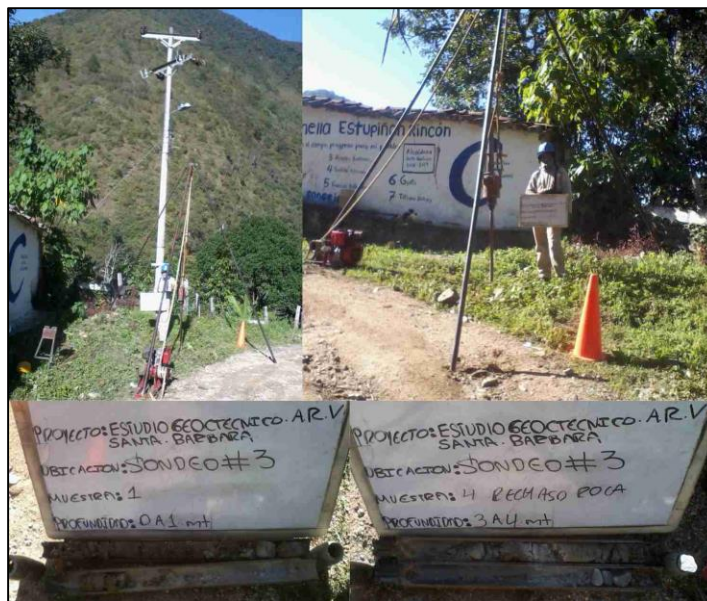
Figura 81. Registro fotográfico sondeo 3 de percusión.

A continuación se muestra el registro fotográfico del sondeo 3 a percusión. El registro fotográfico completo y los resultados de campo de SPT, se presenta en el anexo 1.1 Registro de sondeos SPT.

El objetivo de la realización de los ensayos de perforación SPT, es determinar la resistencia a la penetración del suelo, correlacionar parámetros geotécnicos y examinar la localización espacial de los tipos de suelos identificados sobre el área de estudio y para obtener muestras semi-inalteradas en cada una de las perforaciones ejecutadas para realizar ensayos de clasificación granulométrica por cada material homogéneo.

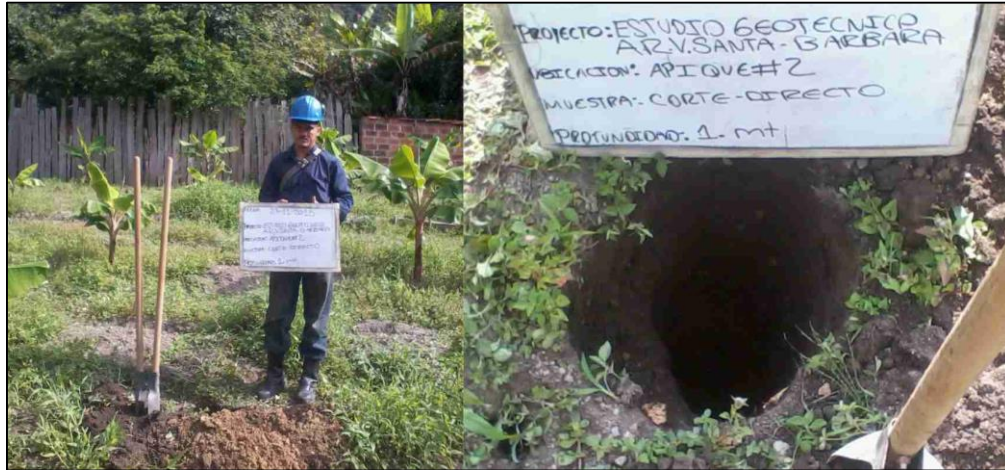
Figura 82. Registro de apique 2.

8.3.2 Registro fotográfico de apiques Para la toma de muestras de suelo inalterada se realizaron once (11) apiques a una profundidad de 1.5 metros, para obtener parámetros geotécnicos sobre el área de estudio. A continuación se muestra el registro fotográfico del apique

2 y se remite al anexo 1.2 (Registro fotográfico de apiques) donde se encuentra el registro más detallado.

Este proceso se desarrolla con el fin de realizar los ensayos de corte directo y clasificación de suelos, obteniéndose parámetros geotécnicos del suelo (C_u , α , Θ), para posteriormente utilizarlos en los análisis de estabilidad, capacidad de carga y asentamientos inmediatos esperados para la realización de la obras de mitigación o contención pertinentes.
