**Elaboración de la zonificación de la amenaza por movimientos en masa, del suelo urbano
del municipio de Santa Bárbara, Santander.**

Trabajo de grado para optar al título de Geólogo

Universidad Industrial de Santander

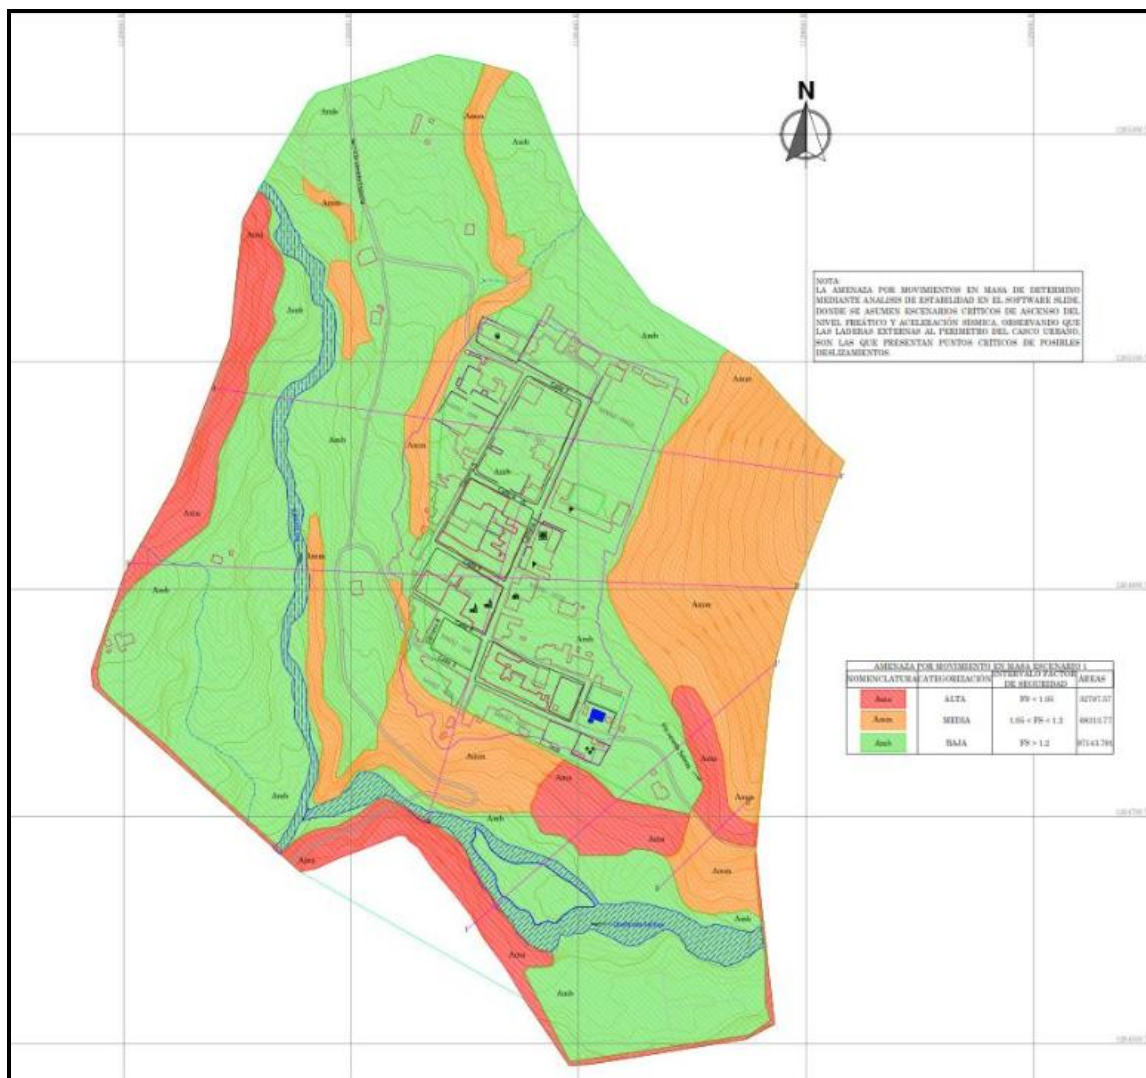
Figura 94. Plano de amenaza (Escenario 1).
