**REDISEÑO DE LAS INSTALACIONES ELÉCTRICAS DE LA CORPORACIÓN
PARA LA INVESTIGACIÓN DE LA CORROSIÓN (CIC) UBICADA EN LA SEDE
GUATIGUARA DE LA UIS**

**UNIVERSIDAD INDUSTRIAL DE SANTANDER
FACULTAD DE INGENIERÍAS FÍSICO-MECÁNICAS
ESCUELA DE INGENIERÍAS ELÉCTRICA, ELECTRÓNICA Y
TELECOMUNICACIONES
BUCARAMANGA**

2015

**Trabajo de Grado presentado como requisito para optar por el título de
Ingeniero Electricista**

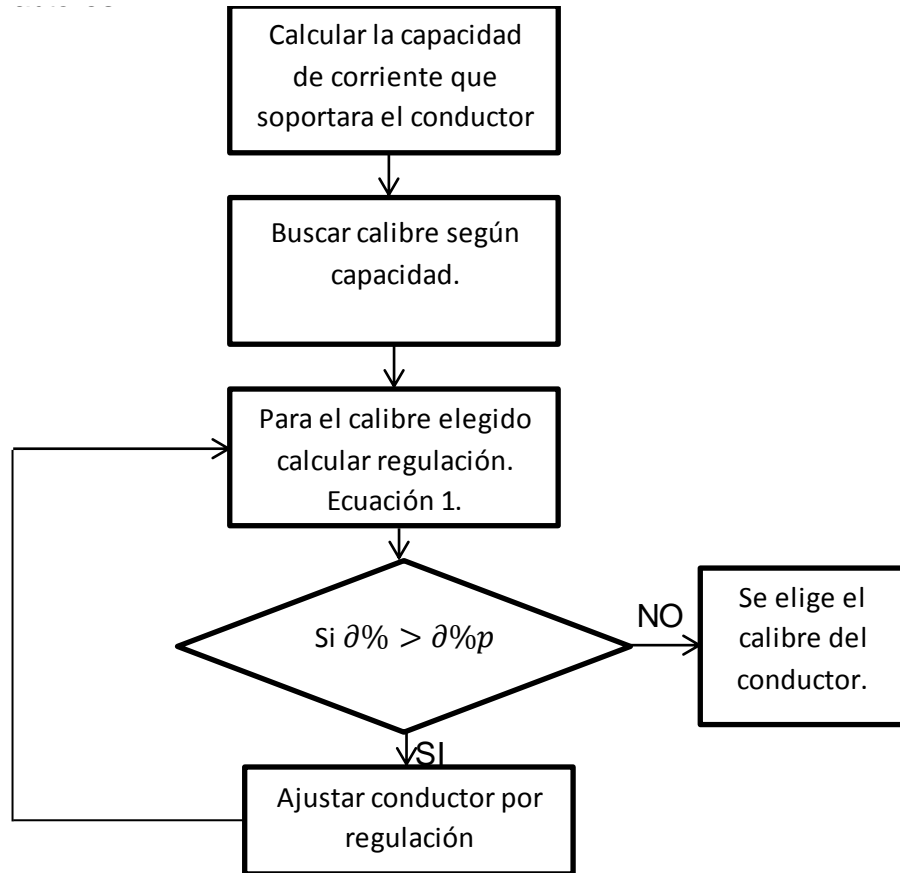
Una vez seleccionado el calibre según la capacidad, se procede a hacer el cálculo de la caída porcentual de tensión $\partial\%$ con la constante de regulación correspondiente al calibre seleccionado por corriente (Tabla 3.25 Norma ESSA), luego, se verifica que cumple lo establecido en la Tabla 1 (regulación admitida $\partial\%_p$). Si cumple, se elige dicho conductor, de lo contrario se hace el correspondiente ajuste por regulación (ver Figura 1).

Figura 1. Procedimiento para elegir calibre del conductor

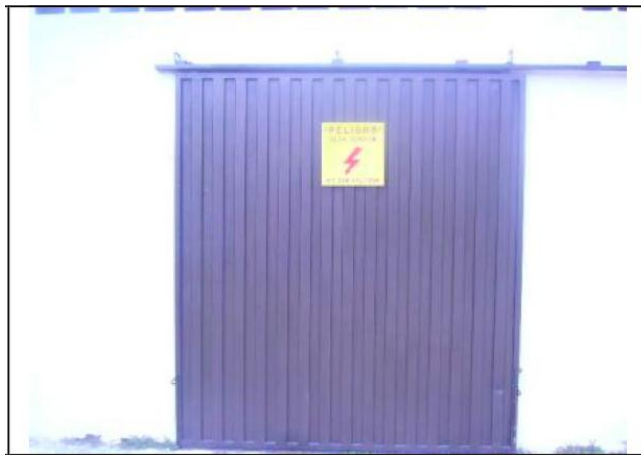
La zona donde está ubicada la subestación no tiene una marcación adecuada de la función que allí se realiza, como se muestra en la Figura 2, tampoco dispone de avisos que permitan el ingreso exclusivo a personal autorizado. Así mismo, no permanece cerrada bajo llave (NTC 2050 [4] sección 110-34). Internamente la iluminación e instalación eléctrica se encuentra en mal estado, existen conductores expuestos y luminarias en malas condiciones por la humedad como se puede observar en las figuras 3 y 4 [6].

Figura 2 Entrada a la subestación

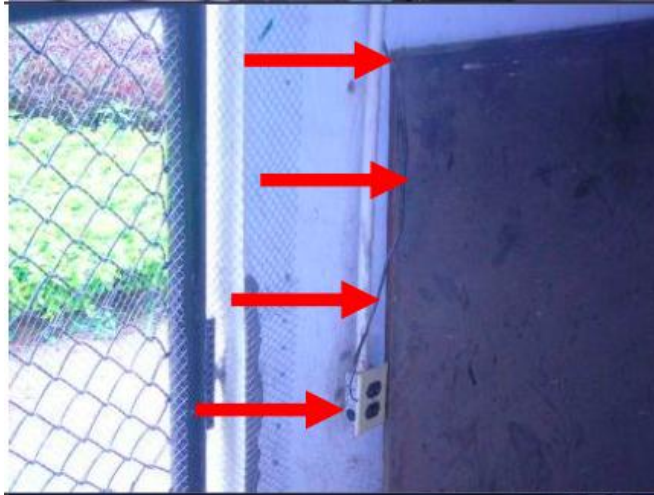
Figura 3. Conductores a la vista al interior de la subestación

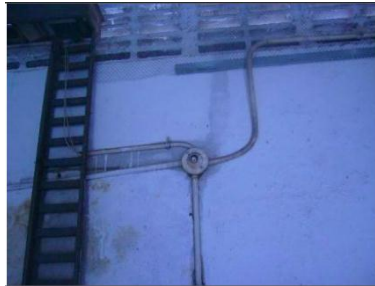
Figura 4. Salida para iluminación de la subestación.

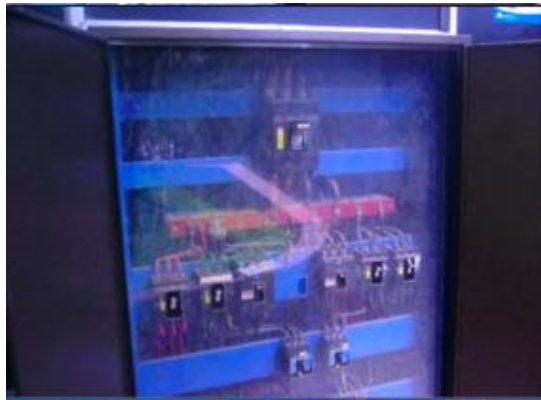
Por otro lado, el tablero de distribución principal (ver Figura 5) se encuentra en muy mal estado y, al igual que la subestación, no está marcado con un nombre o código que concuerde con los planos o diagramas unifilares de la instalación. La falta de mantenimiento ha provocado el deterioro del tablero, especialmente del acrílico protector. No es posible cerrar el tablero bajo llave, permitiendo intervenciones no autorizadas. No existe un puente de unión equipotencial en las puertas (RETIE [1] Artículo 20.23.1.2), por lo tanto existe el riesgo de electrocución de un transeúnte que tenga un contacto eventual y desprevenido con dicha superficie, por energización accidental del equipo. No todas las protecciones están marcadas con la operación que ejecutan, lo que provoca confusiones y problemas a la hora de intervenir algunos circuitos como manifestaron funcionarios de la sede (NTC 2050 [4] sección 100-22).

Figura 5. Tablero de distribución principal.

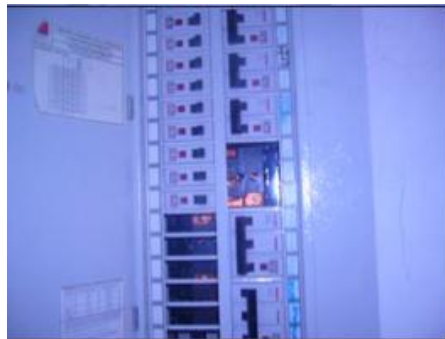
En las instalaciones de la C.I.C. existen actualmente 19 tableros de distribución secundarios y, como se mencionó anteriormente, por la falta de planos y diagramas unifilares, ninguno de ellos tiene un correcto etiquetado. Por otro lado, la mayoría de estos presentaron no conformidad con respecto a la colocación de tapas protectoras en los circuitos de reserva como se ve en la Figura 6, provocando con esto, un alto riesgo de choque eléctrico por contacto directo

Figura 6. Tablero distribución secundario HT-HP

Otro elemento de riesgo se produce porque no existe o no están bien programados los planes de mantenimiento de los componentes eléctricos de la instalación, la mayoría de los tableros muestra exceso de residuos y obstrucciones que afectan el manejo del tablero. Además existen tableros en mal estado (ver Figura 7), que ponen en peligro toda la instalación y se deben reemplazar lo más pronto posible por tableros nuevos que cumplan con todas las barreras de protección.

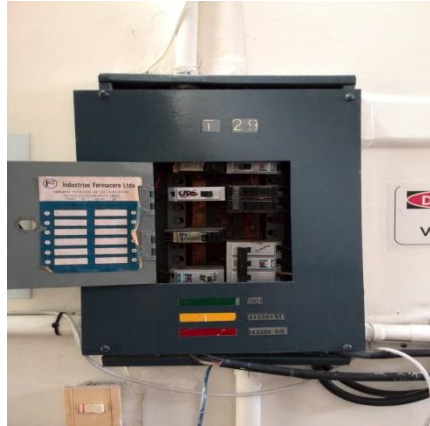
Figura 7. Tablero de distribución secundario Plasma

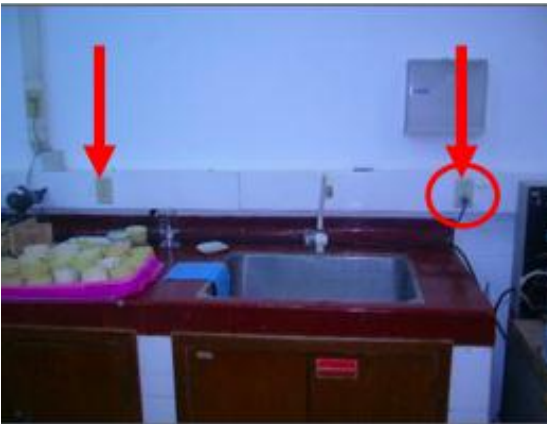
Continuando con los circuitos ramales, el estudio indica las siguientes anomalías: La falta de canalizaciones que hace que existan conductores expuestos, debido a la necesidad de nuevos circuitos para suplir ciertas necesidades que van surgiendo (ver Figura 8), lo que indica poca flexibilidad en la instalación eléctrica. Además, según las disposiciones de obligatorio cumplimiento del RETIE [1] Artículo 27.4.1, los sitios húmedos o mojados como lavamanos, lavaplatos, etc. deben disponer de tomacorrientes con protección contra fallas a tierra o GFCI, lo que actualmente no ocurre en todos los casos como se puede observar en la Figura 9. También se distinguen numerosas canaletas y canalizaciones en mal estado, lo que hace que muchos elementos conductores estén por fuera de estas de manera inadecuada.

Figura 9. Laboratorio Weather –ometer

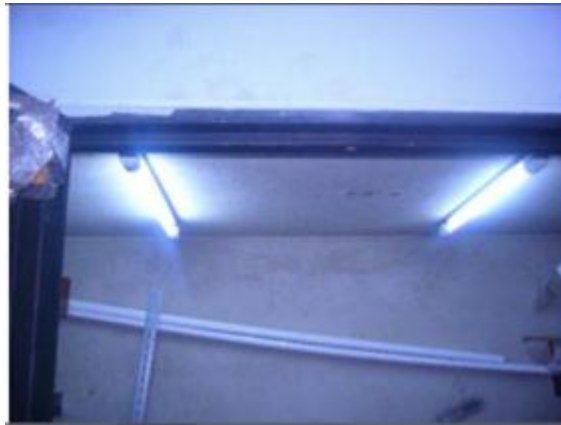
Según el informe de inspección, existen por lo menos 13 fallas de alto riesgo en el sistema de iluminación, y en general toda la instalación presenta problemas por no alcanzar los niveles mínimos exigidos por la normativa vigente, esto se debe en muchos casos por la falta de luminarias o mantenimiento de las existentes, también existe un gran número de lámparas fluorescentes no aprobadas por falta de barrera protectora del tubo, dejando acceso a partes eléctricamente activas como se aprecia en la Figura 10 (RETIE [1] Artículo 17). Adicionalmente se reportan luminarias dañadas que aún están instaladas, lo que incrementa el riesgo

eléctrico por posibles cortocircuitos. Hay que recordar que un sistema deficiente de iluminación puede causar efectos adversos sobre la salud visual de los trabajadores; acercarse demasiado a la pantalla del ordenador o libro, puede producir un desgaste mental en las personas, dolores de cabeza y en casos más graves, puede provocar una mala visión lejana temporal (miopía inducida). El informe recomienda rediseñar el sistema de iluminación en oficinas o laboratorios que no estén cumpliendo el nivel mínimo exigido en la norma ISO 8995.

Figura 10. Luminarias laboratorio Electrónica 2.

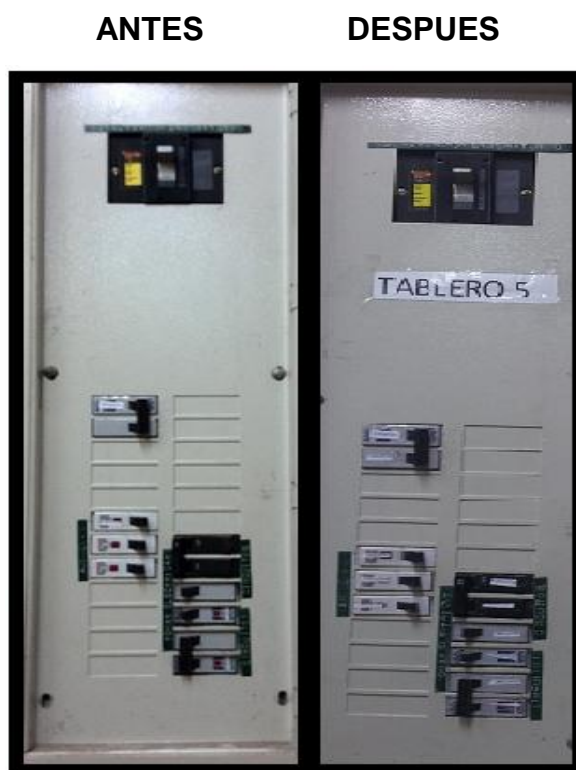
encuentran en: LABORATORIO DE WEATHER-OMETER Y CÁMARAS, ELECTRÓNICA 1, LABORATORIO DE ELECTROQUÍMICA, LABORATORIO DE ALTA PRESIÓN-ALTA TEMPERATURA (HT-HP) Y TALLER DE MECÁNICA FINA, ya que en caso de falla en el sistema eléctrico serian estos los que producirían mayores pérdidas. Con esta información y los parámetros técnicos de los equipos se realizan los cuadros de carga del diseño propuesto en este documento.

Figura 11. Ejemplo de rotulado para el Tablero 5.

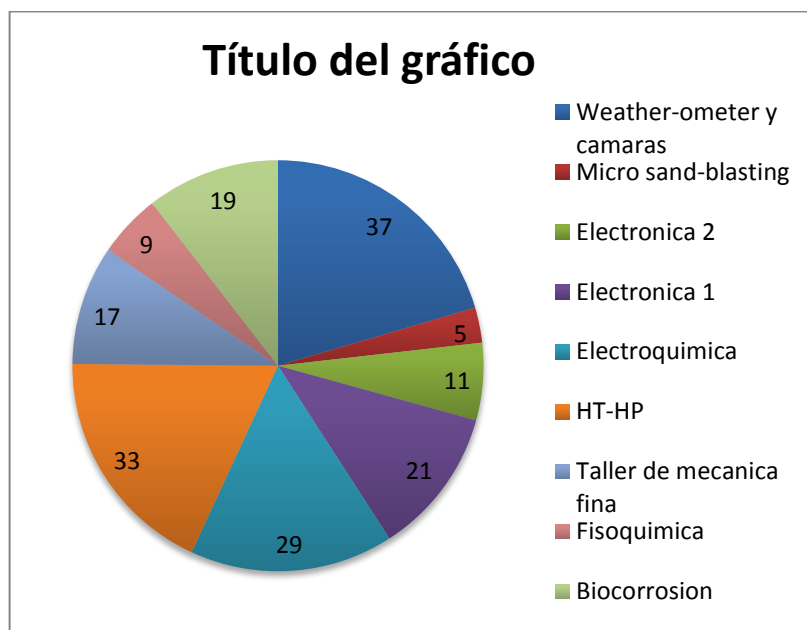
Figura 12 Resumen inventario cargas especiales

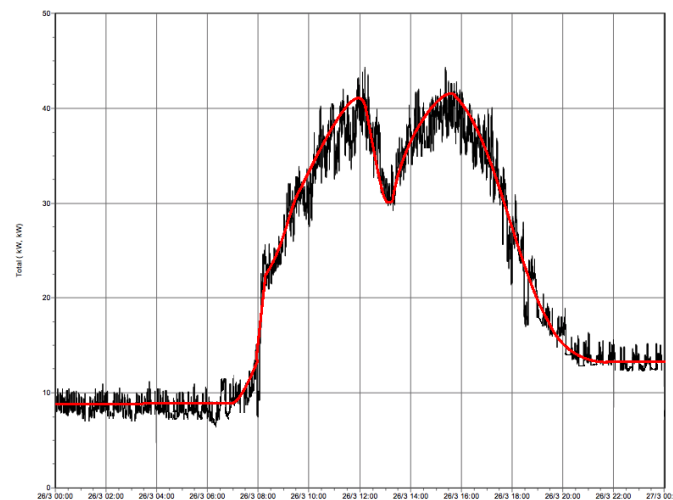
Con ayuda del analizador de redes y registros periódicos de parámetros eléctricos, se obtiene el perfil de carga de una semana típica (ver Figura 14) de lunes a viernes. Como se puede observar, la caída del consumo al medio día no es tan pronunciada como se puede ver en una curva de demanda diaria (CDD) para el sector comercial, con la cual se esperaría una semejanza (ver Figura 15). Por lo tanto, se revisó la actividad en este periodo de tiempo y se encontró un alto porcentaje de luces y pantallas de computadores encendidos, cuando no había personal en oficinas y laboratorios, lo que muestra un alto desperdicio y un uso no racional de la energía.

Figura 14. Perfil de demanda diaria de una semana típica; lunes a viernes

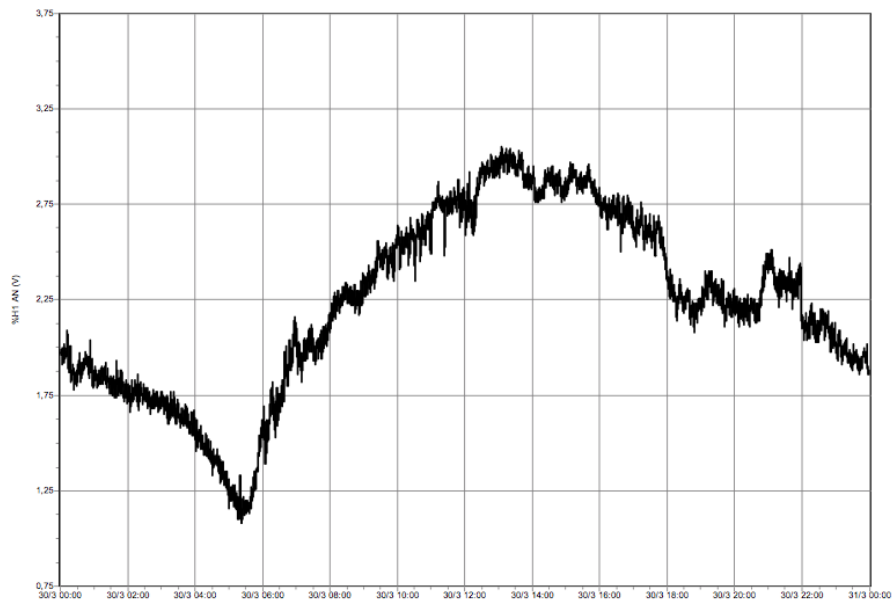
Figura 19. THDv. Distorsión armónica de tensión durante un periodo de medición.

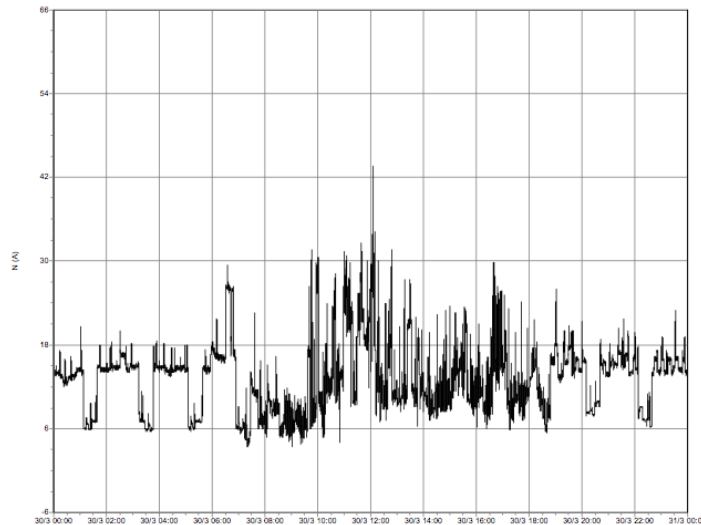
La carga instalada en la C.I.C. presenta un alto grado de desbalance originando en algunos casos una corriente por el neutro de valor eficaz de 40 A en la componente fundamental por el neutro (ver Tabla 13), producto de la mala distribución de los circuitos en algunas zonas. Aun así, la corriente máxima por el neutro no supera la capacidad de corriente del conductor neutro, pero si genera caídas de tensión adicionales en el conductor del neutro que pueden generar mal funcionamiento en algunas de las cargas conectadas al sistema, además del deterioro del factor de potencia que indica dimensionamientos adicionales del sistema eléctrico y por lo tanto afecta el uso eficiente de la energía.

Figura 21. Valor eficaz de la componente fundamental de la corriente en el neutro durante un periodo de medición

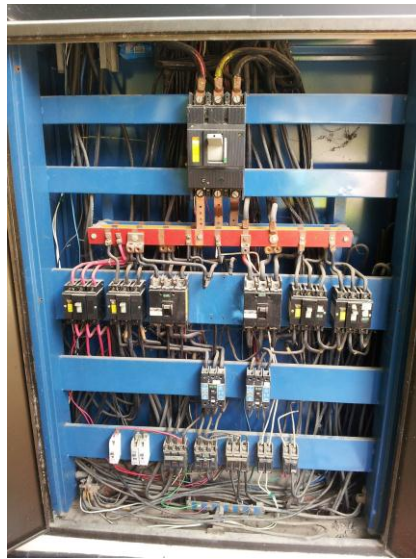
En cuanto a la celda de distribución principal, se advierte el incumplimiento del Artículo 20.23.1.2 del RETIE en cuanto a que la estructura debe estar debidamente conectada a la puesta a tierra, además, varios circuitos del tablero no están conectados directamente a la barra de conexión principal, sino que se conectan con puentes a los circuitos contiguos, como es el caso del circuito que alimenta a la caja de distribución del Tablero 1, el cual se alimenta con puente desde el circuito del Tablero 11, así mismo, el circuito del Tablero 6 se alimenta de una de las fases de un circuito adyacente a él en el tablero general.

Otra anomalía presentada consiste en la instalación de una sola protección para dos tableros (13 y 14), también se puede apreciar que la barra de conexión de la puesta a tierra, no cuenta con disponibilidad para futuras conexiones al igual que la barra de conexión del neutro (el que no tiene fácil acceso). En la Figura 24 se aprecia el estado actual del tablero general.

Figura 24. Tablero general de distribución de la C.I.C.

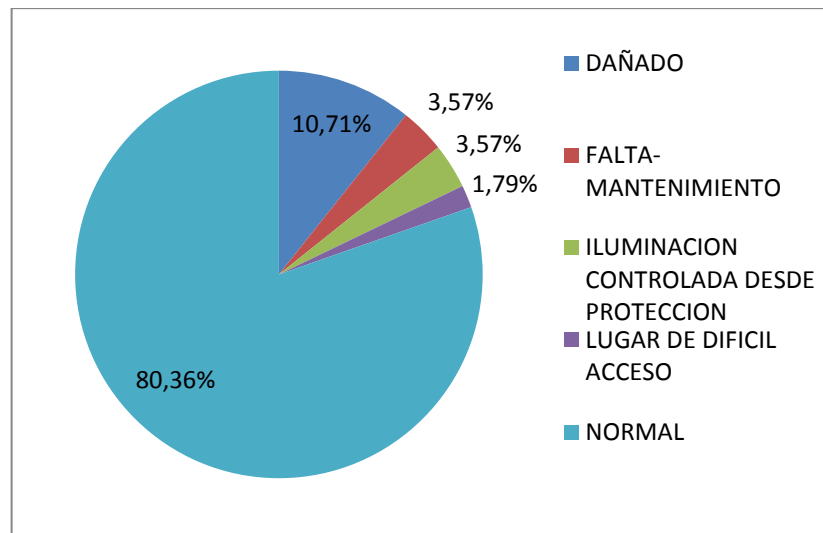
ESTADO	Total
DAÑADO	6
FALTA-MANTENIMIENTO	2
ILUMINACION CONTROLADA DESDE PROTECCION	2
LUGAR DE DIFICIL ACCESO	1
NORMAL	45
Total general	56

Figura 25. Resumen del estado actual de interruptores
