**AMENAZA POR MOVIMIENTOS EN MASA, EN LA MICROCUENCA
QUEBRADA LA VIRGEN, MUNICIPIO DE SAN JOSE DE MIRANDA,
DEPARTAMENTO DE SANTANDER**

**UNIVERSIDAD INDUSTRIAL DE SANTANDER
FACULTAD DE INGENIERIAS FISICO QUIMICAS
ESCUELA DE GEOLOGIA
BUCARAMANGA**

**Proyecto de Grado presentado como requisito
para optar el título de: Geólogo**

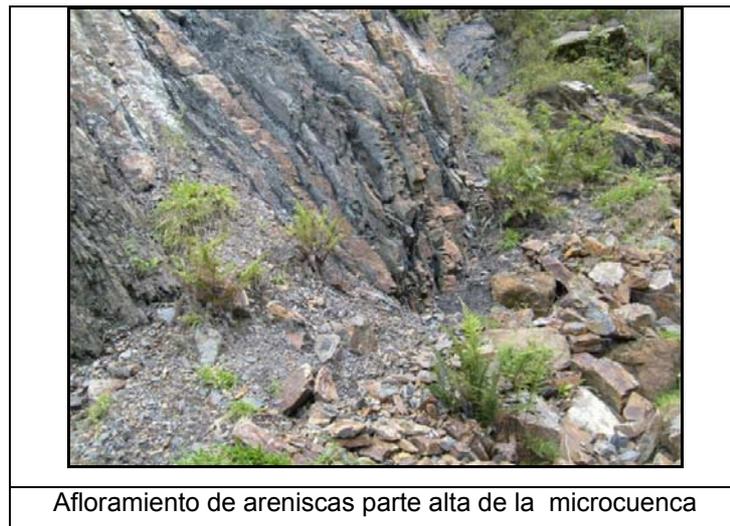
Figura 4 Formación Río Negro. Parte alta de la microcuenca

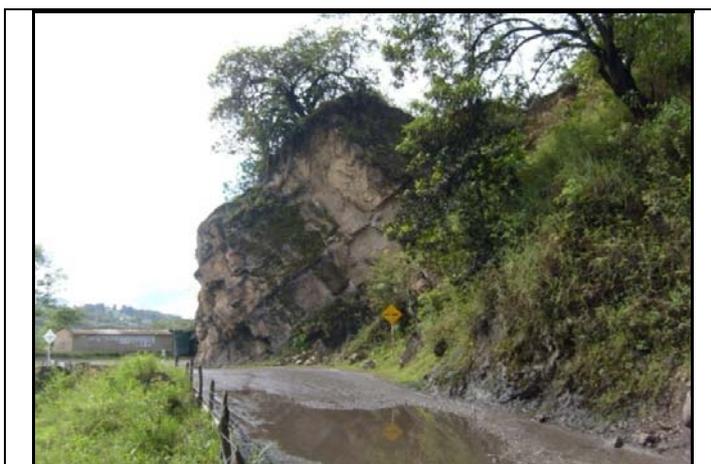
Figura 5. Formación Tibú y Mercedes. Parte media de la microcuenca

Bloques de calizas ubicados a la altura del puente principal que comunica san José de Miranda con Málaga.

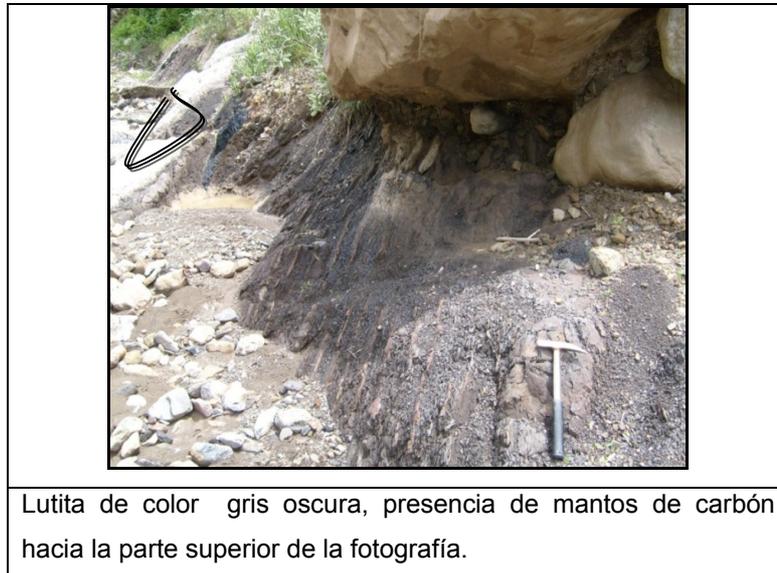
Figura 6. Formación Carbonera parte baja de la microcuenca.

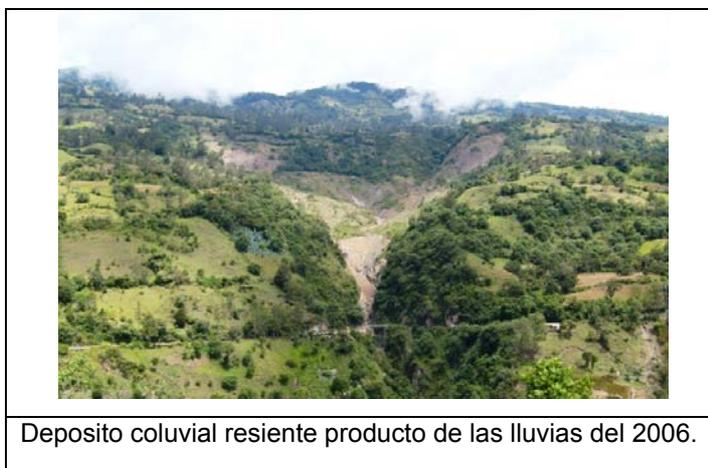
Figura 7. Depósito coluvial, parte alta de la microcuenca

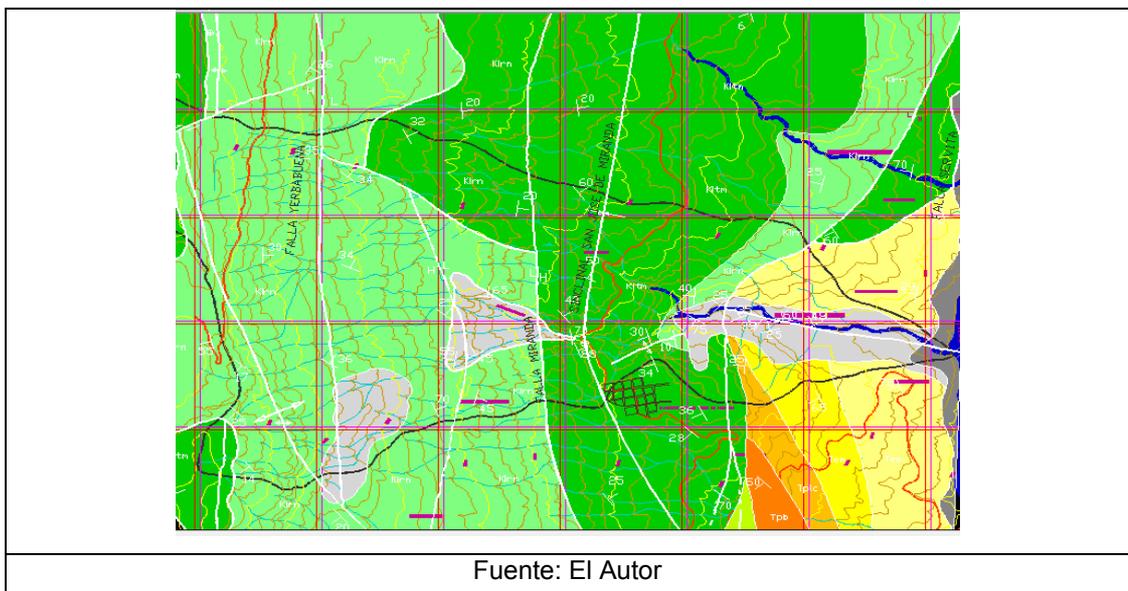
Figura 8 mapa geológico de la microcuenca de la quebrada La Virgen

Falla Servita. El trazo de la falla se encuentra localizada al Este del municipio de San José de Miranda, es de tipo inverso con dirección N - S y en su transcurso controla el cauce del río Servita. Enfrenta litologías del Cretáceo con el Terciario (figura 8).

Falla Yerbabuena. El trazo de la falla se encuentra localizado en el NW del municipio, y en su transcurso controla parte del cauce de la Quebrada el Volador. Enfrenta litologías del Cretáceo Inferior (figura 8).

Sinclinal de Miranda. El trazo del eje se encuentra localizado al W del municipio con dirección NE - SW y se encuentra controlado por la Falla Miranda. Se encuentra conformado por litología Cretácea (figura 8).

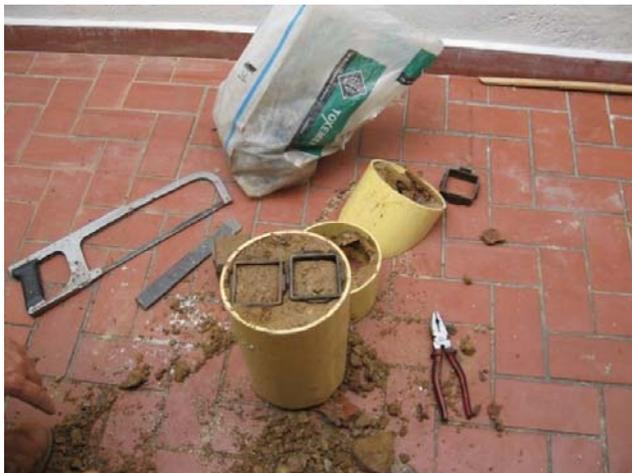
Figura 12 Preparación muestras para ensayos de corte directo

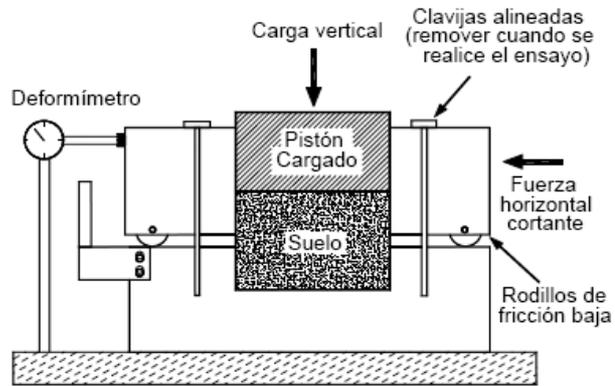
Figura 13 Detalle de la caja de ensayo de corte directo.

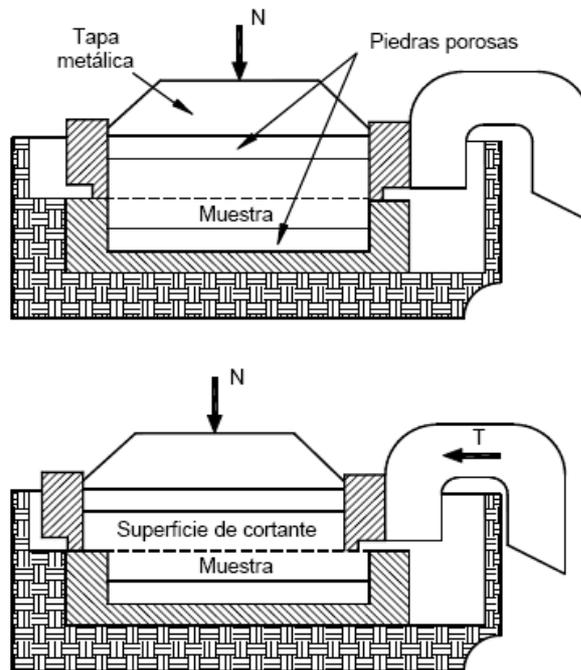
Figura 14. Movimiento de las dos mitades del ensayo de corte directo en caja.

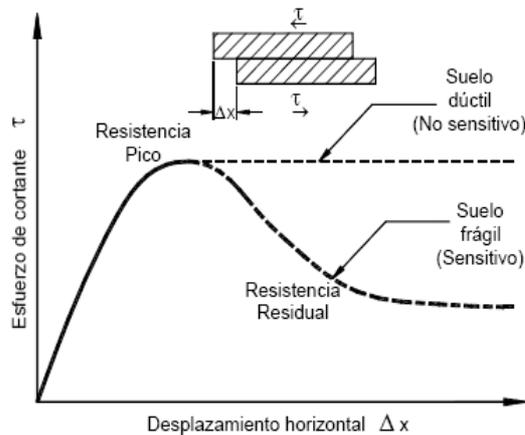
Figura 16. Curvas esfuerzo de corte-desplazamiento en un ensayo de Corte directo.

8.1.3 Resistencia máxima o resistencia pico. Es la máxima resistencia al corte que posee el material, el cual no ha sido fallado previamente y corresponde al punto más alto en la curva esfuerzo - deformación (Véase la Figura 16).

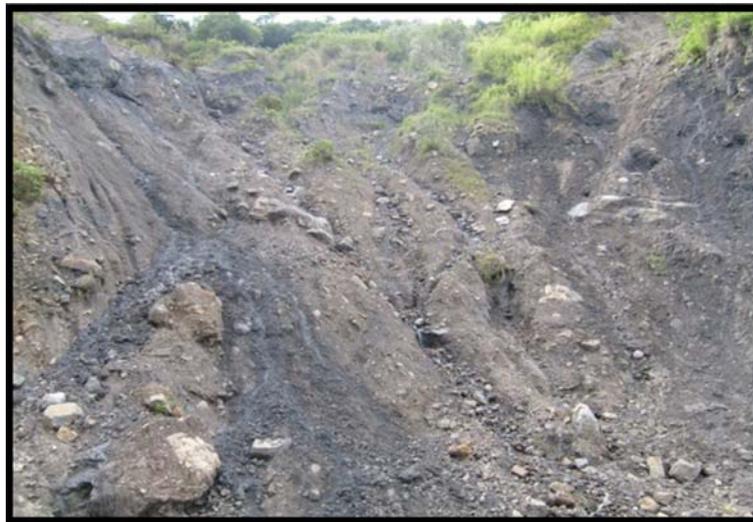
Figura 17. Erosión en surcos, parte alta del deslizamiento de la quebrada La Virgen.

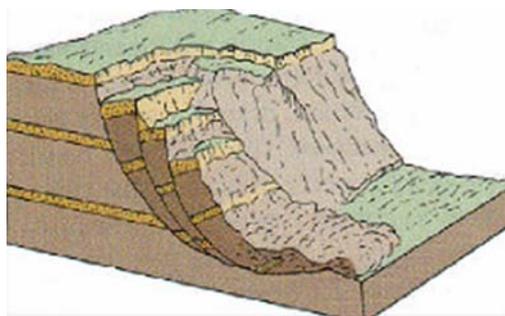
Figura 21. Deslizamiento rotacional.

9.3.2.2 Deslizamiento rotacional. En un deslizamiento rotacional la superficie de falla es formada por una curva cuyo centro de giro se encuentra por encima del centro de gravedad del cuerpo en movimiento. Visto en planta el deslizamiento posee una serie de agrietamientos concéntricos y cóncavos en la dirección del movimiento. El movimiento produce un área superior de hundimiento y otra inferior de deslizamiento generándose comúnmente, flujos de materiales por debajo del pie del deslizamiento.

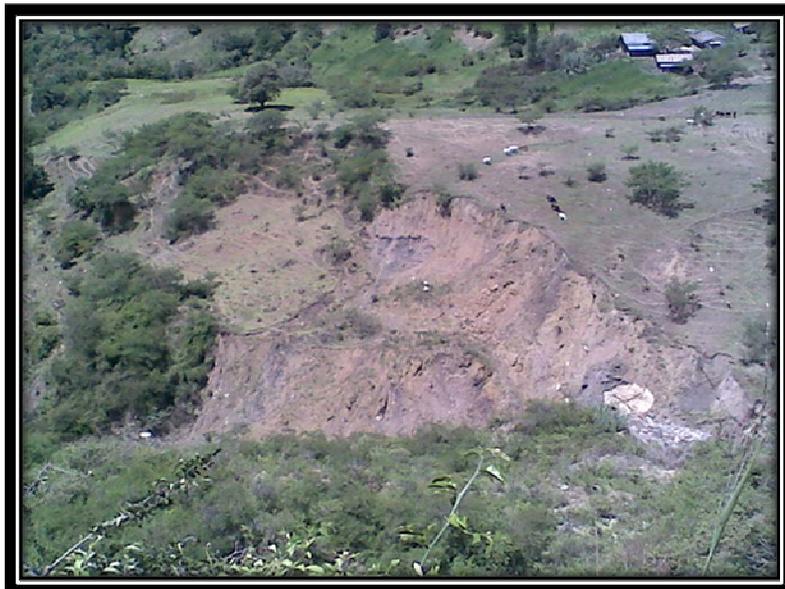
Figura 22. Deslizamiento rotacional parte baja microcuenca E 1150507 N 1228860.

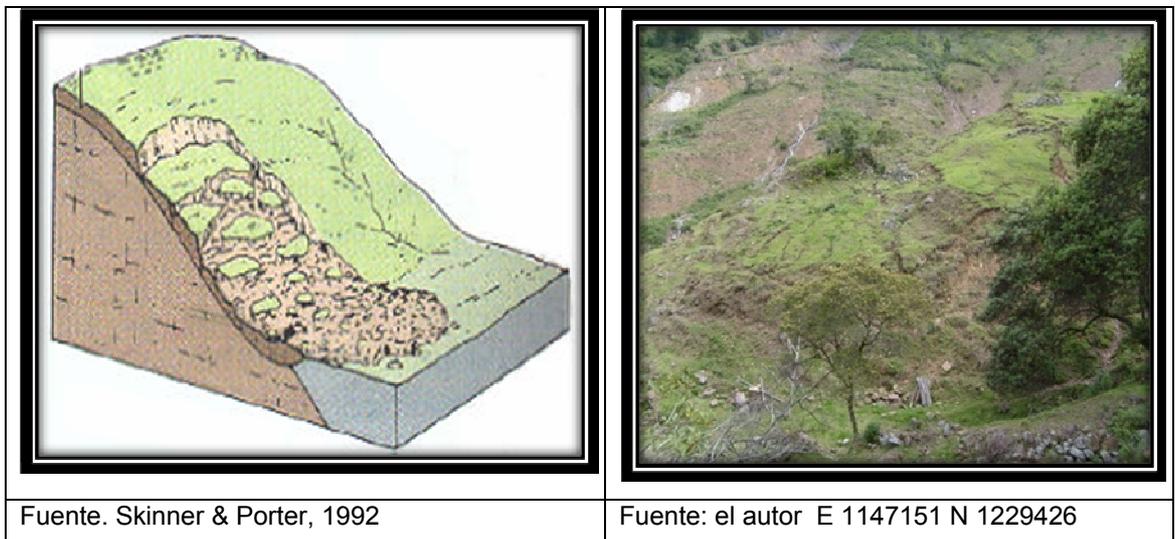
Figura 23 Deslizamiento translacional de detritos.

A 100 metros al E del nacimiento de la quebrada La Virgen., se evidencia un deslizamiento translacional (figura 23) de aproximadamente 40 metros de ancho con una diferencia de altura de 30metros.

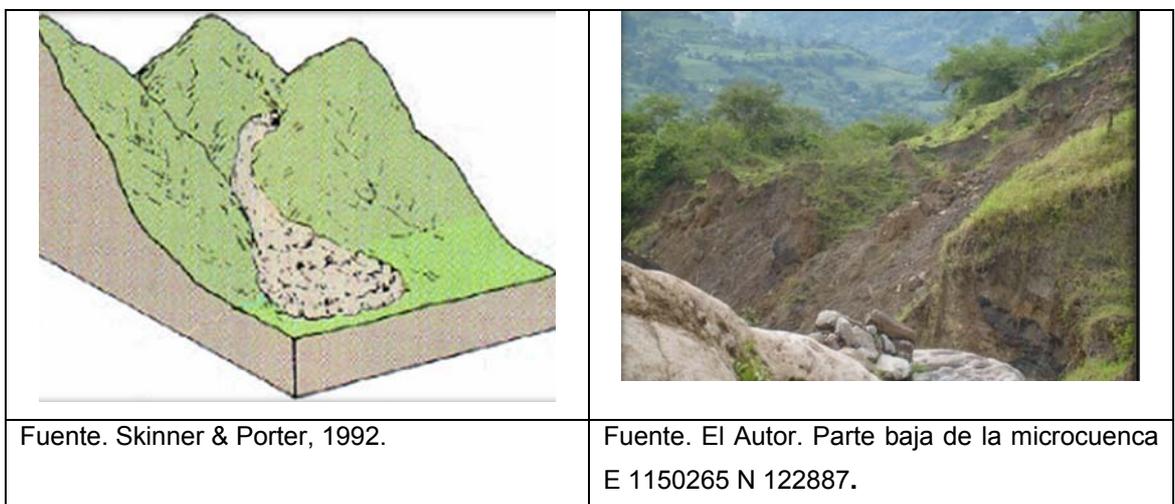
Figura 24 Flujo de detritos.

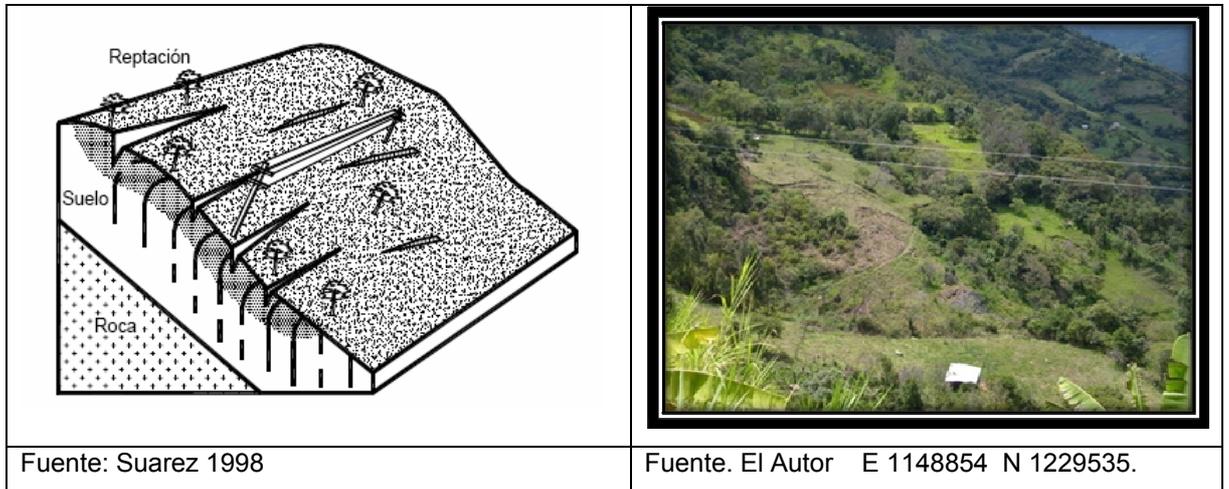
Figura 25 Esquema del proceso de reptación

La figura 25 muestra el esquema de un proceso de reptación junto con una ladera que presenta este tipo de movimiento, ubicada unos 50 m en descenso desde el puente principal que conecta el municipio de Málaga con san José de Miranda.

9.3.2.5 Reptación (creep). La reptación o “creep” consiste en movimientos del suelo subsuperficial desde muy lentos a extremadamente lentos sin una superficie definida de falla. La profundidad del movimiento puede ser desde pocos centímetros hasta varios metros. Generalmente, el desplazamiento horizontal es de unos pocos centímetros al año y afecta a grandes áreas de terreno (Véase la Figura 25).

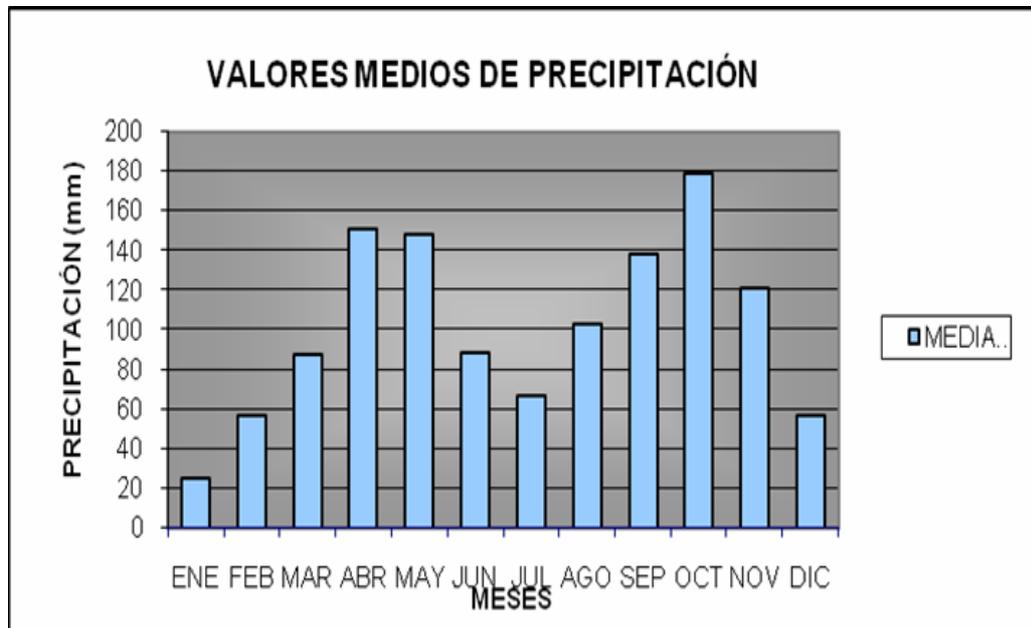
Figura 26. Valores medios mensuales de precipitación estación Molagavita

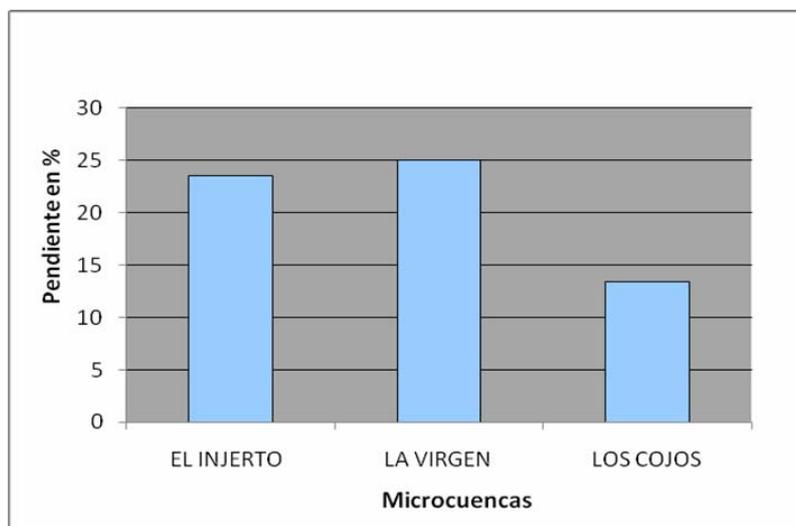
Figura 31. Pendiente media de los cauces (método Taylor – Schwarz).

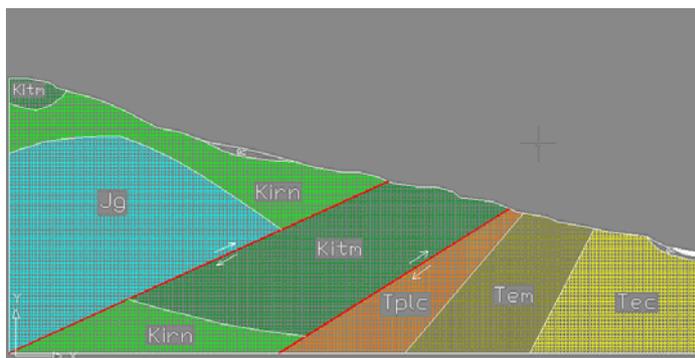
Figura 33. Corte geológico microcuenca de la quebrada La Virgen

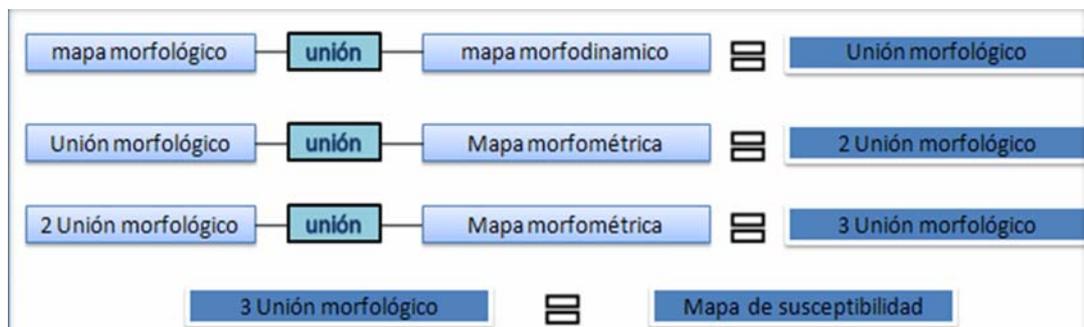
Figura 37 metodología para la obtención del mapa de susceptibilidad en ARC-GIS

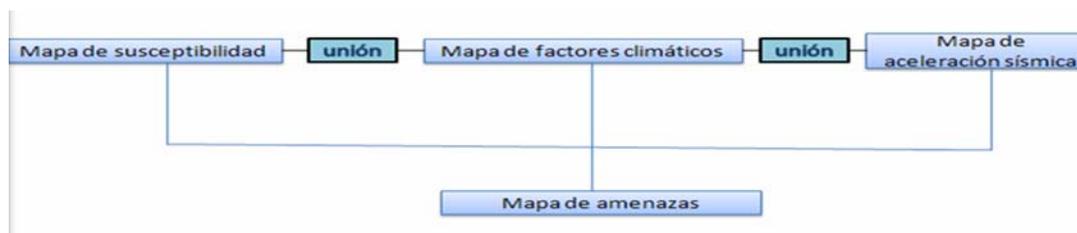
Figura 38 metodología para la obtención del mapa de amenazas en ARC-GIS

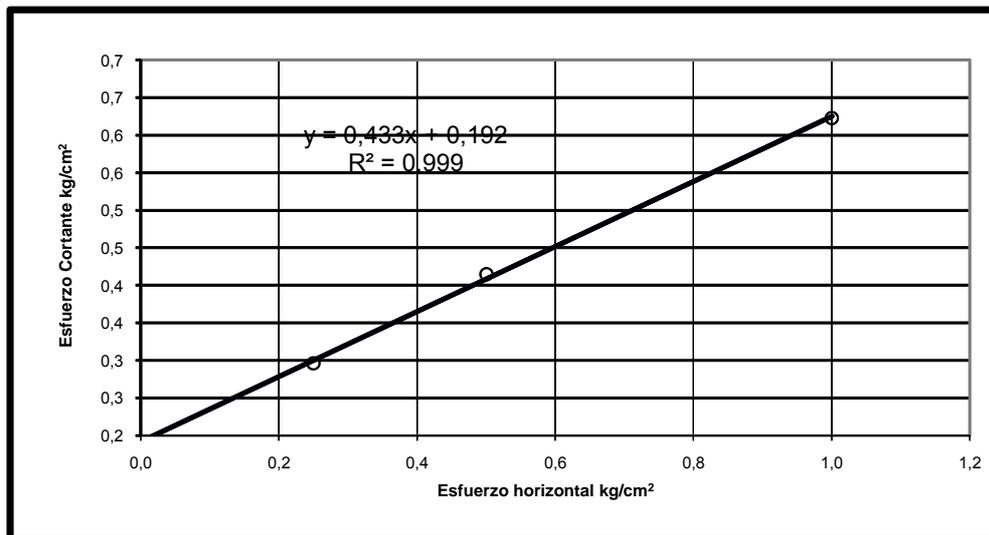
Muestra No	Humedad %	Area cm ²	Densidad Humeda g/cm ³	Densidad Seca g/cm ³	Esfuerzo Normal kg/cm ²	Esfuerzo Cortante Máx kg/cm ²
1	25,70	30,91	2,13	1,69	0,25	0,296
2	25,75	30,91	2,14	1,70	0,5	0,415
3	27,22	30,91	2,14	1,68	1,0	0,623

$\phi =$	10,9	°
Cohesión=	0,192	kg/cm ²

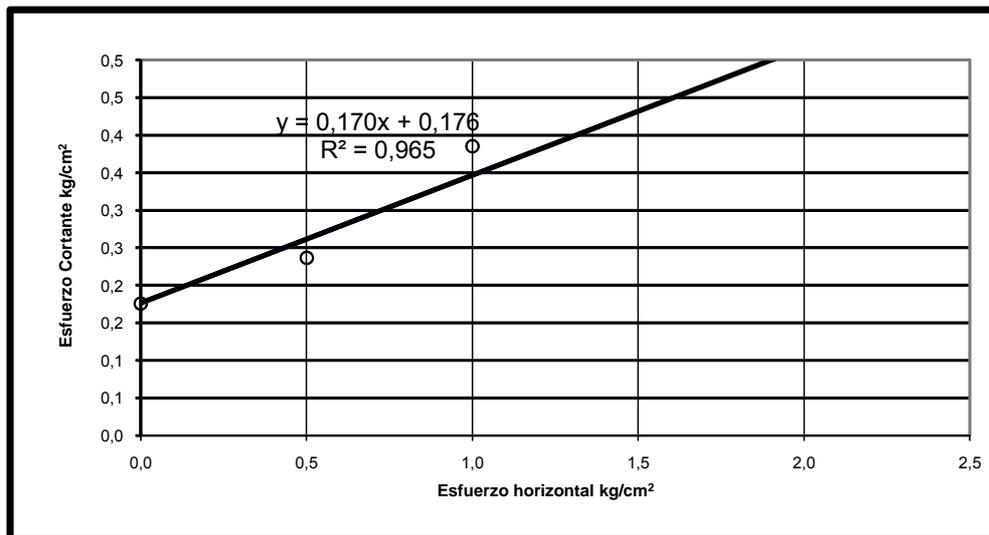
Muestra No	Humedad %	Area cm ²	Densidad Humeda g/cm ³	Densidad Seca g/cm ³	Esfuerzo Normal kg/cm ²	Esfuerzo Cortante Máx kg/cm ²
1	21,73	30,91	2,30	1,89	0,50	0,237
2	22,08	30,91	2,31	1,89	1,0	0,385
3	21,04	30,91	2,27	1,88	2,0	0,504

$\phi =$	9,6	°
Cohesión=	0,176	kg/cm ²

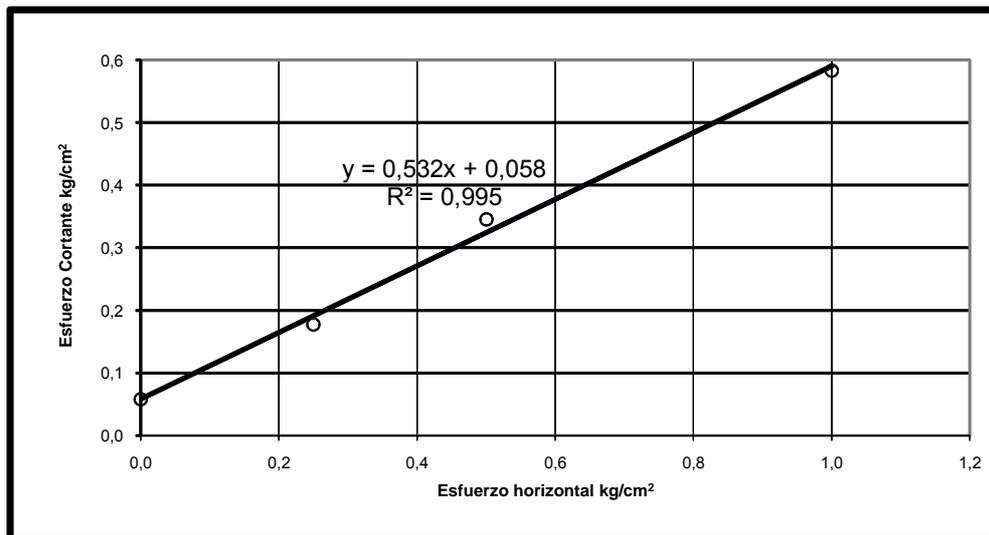
Muestra No	Humedad %	Area cm ²	Densidad Humeda g/cm ³	Densidad Seca g/cm ³	Esfuerzo Normal kg/cm ²	Esfuerzo Cortante Máx kg/cm ²
1	20,31	30,91	2,09	1,73	0,25	0,177
2	21,20	30,91	2,08	1,71	0,5	0,346
3	19,90	30,91	2,08	1,74	1,0	0,584

$\phi =$	28,0	°
Cohesión=	0,058	kg/cm ²

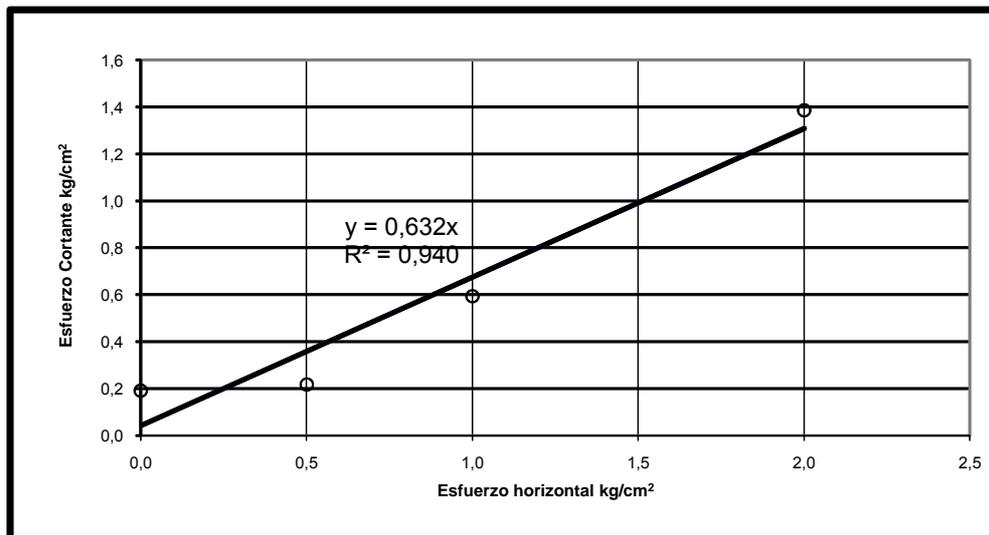
Muestra No	Humedad %	Area cm ²	Densidad Humeda g/cm ³	Densidad Seca g/cm ³	Esfuerzo Normal kg/cm ²	Esfuerzo Cortante Máx kg/cm ²
1	6,25	30,91	2,12	1,99	0,50	0,217
2	7,78	30,91	2,09	1,94	1,0	0,593
3	8,47	30,91	2,12	1,95	2,0	1,386

$\phi =$	32,3	°
Cohesión=	0	kg/cm ²
