Calidad del agua y estado actual de las cuencas hidrográficas asociadas a diferentes tipos de coberturas vegetales en áreas dentro y fuera de la reserva La Piedra del Cóndor en Santander

Trabajo de Grado para Optar al Título de Ingeniero Forestal

Universidad Industrial de Santander

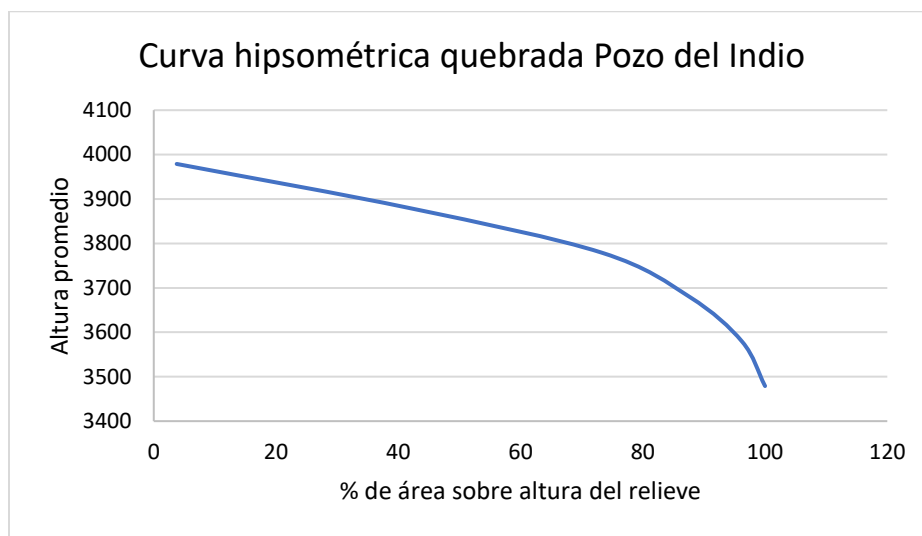
**Figura 11**

*Curva hipsométrica quebrada Pozo del Indio*

**4.2.1.1 Pendiente media de la cuenca.** En este caso la pendiente media del cauce de la quebrada Pozo del Indio arrojó como resultado 3,27% lo cual indica que esta microcuenca cuenta con un tipo de relieve suave con un bajo nivel de pendiente y, por ende, un bajo nivel de sedimentación. Consecuentemente, esta microcuenca presenta procesos de degradación (erosión y arrastre) no significativos por la baja velocidad media que puede llegar a alcanzar la escorrentía en razón a su topografía.

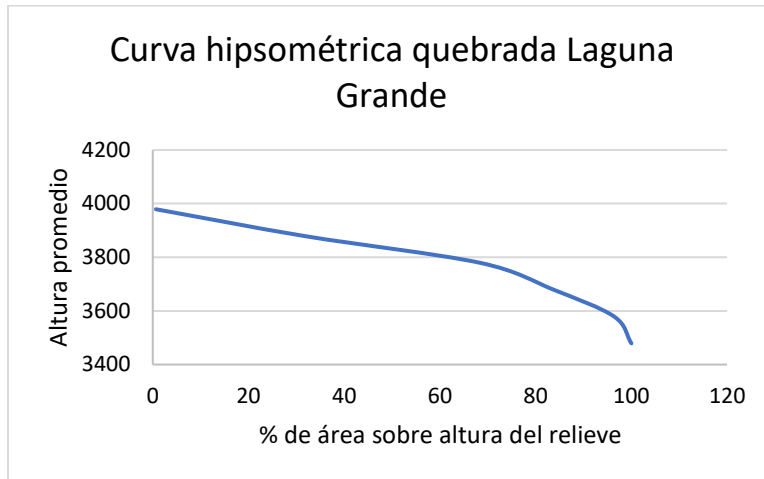
**Figura 12**

*Curva hipsométrica quebrada Laguna Grande*

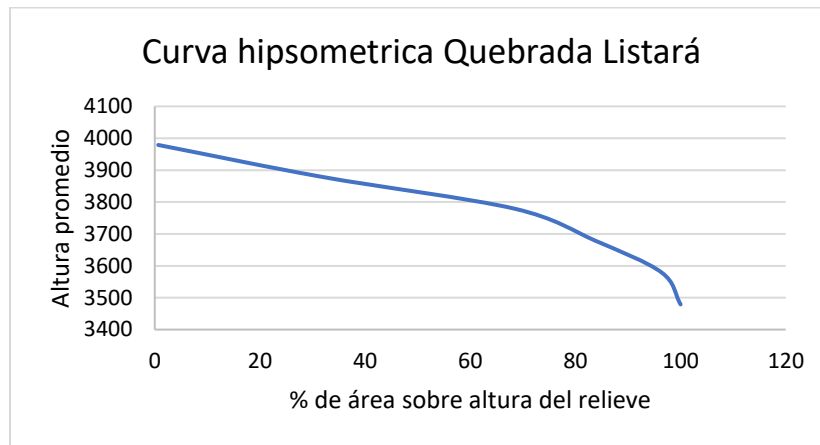
### Figura 13

*Gráfica curva hipsométrica quebrada Listará*

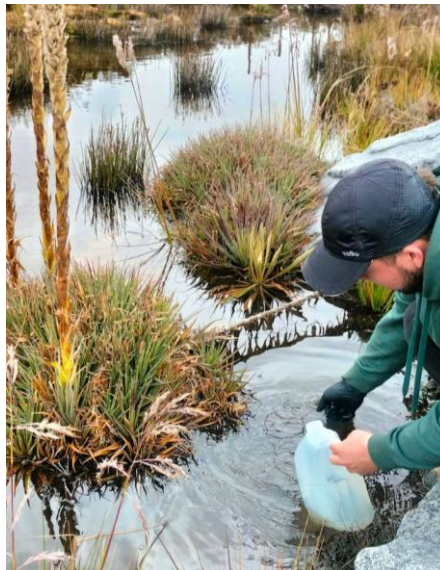
### Apéndice A.

*Toma de muestras de agua.*

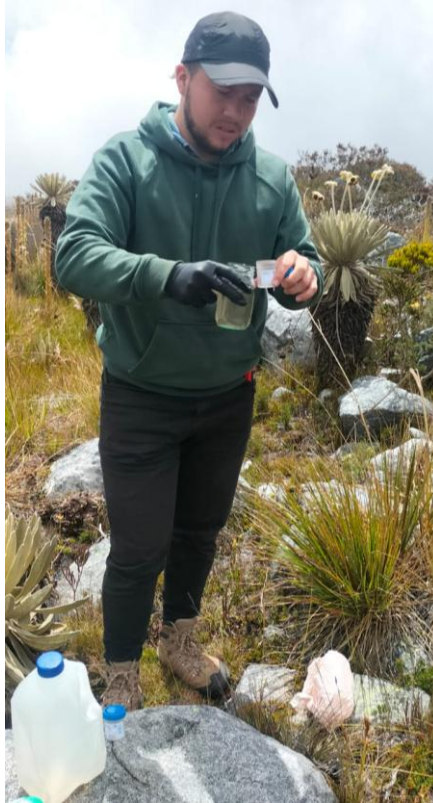
**Apéndice B.**

*Envasado de muestras de agua para análisis de laboratorio.*

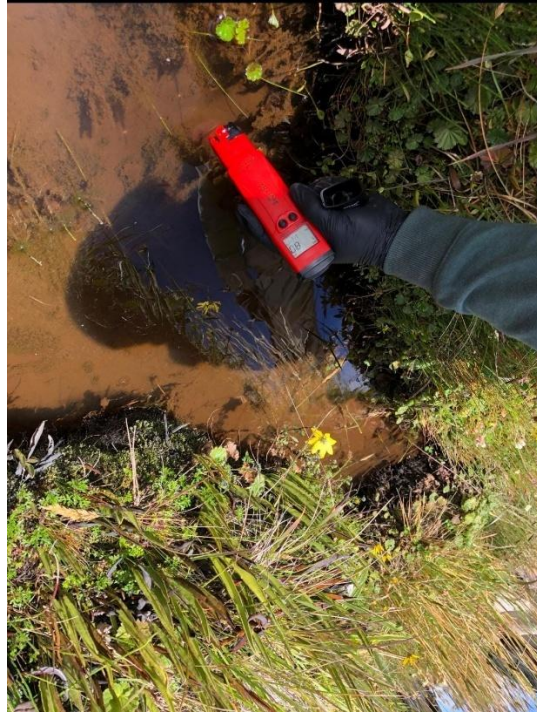
**Apéndice C.**

*Medición de parámetros pH y temperatura in situ.*

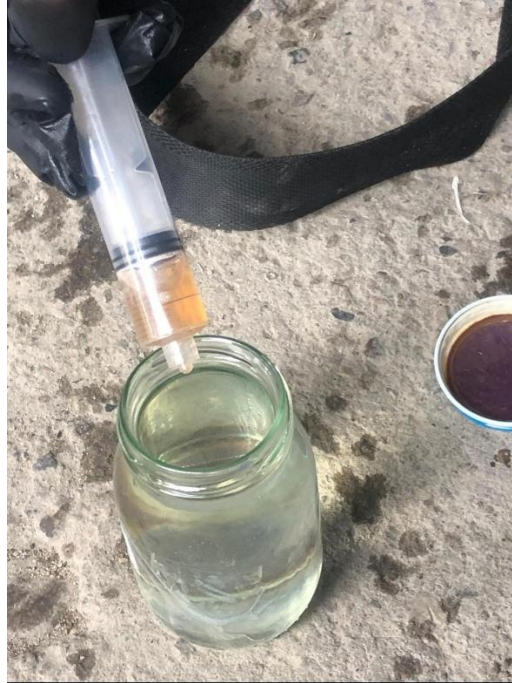
**Apéndice D.**

*Suministro de reactivos para conservación de la muestra.*

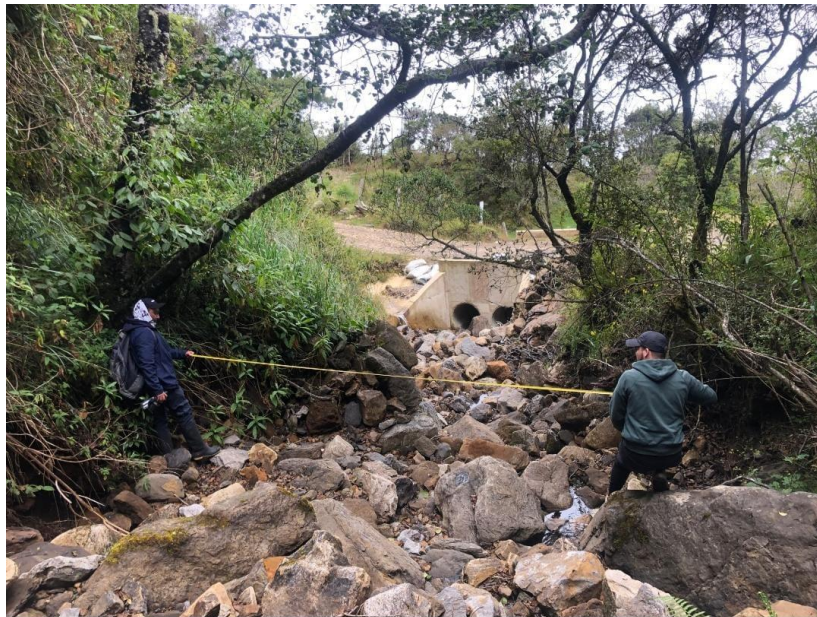
**Apéndice E.**

*Medición de ancho en parte baja en microcuenca Laguna Grande.*
