Control de Obra del Proyecto Edificio de Laboratorios de Ingeniería Mecánica, con Base en la Metodología del Valor Ganado y la Implementación de Building Information Modeling.

Trabajo de Grado para Optar al título de Ingeniero Civil

Universidad Industrial de Santander

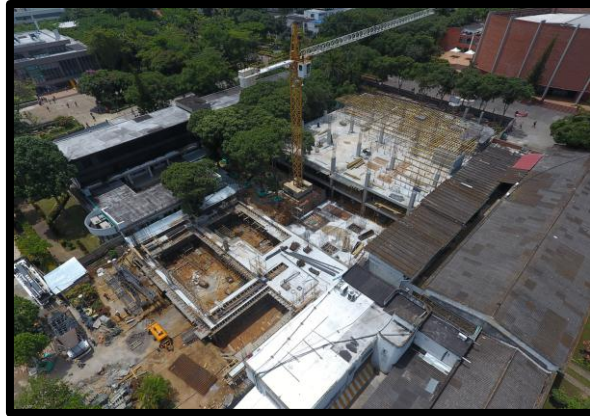
Figura 3. Imagen aérea posterior a la fundición de la placa N+0.00 del módulo 1. Fuente: dron del grupo de investigación Geomatica

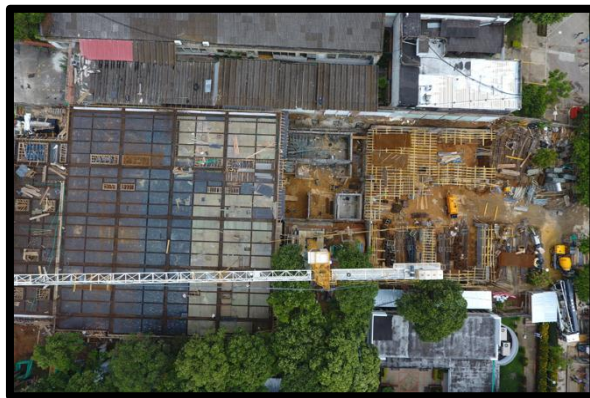
Figura 5. Imagen tomada con un UAV en la fase 5 de la construcción. Fuente: UAV del grupo de investigación Geomatica.

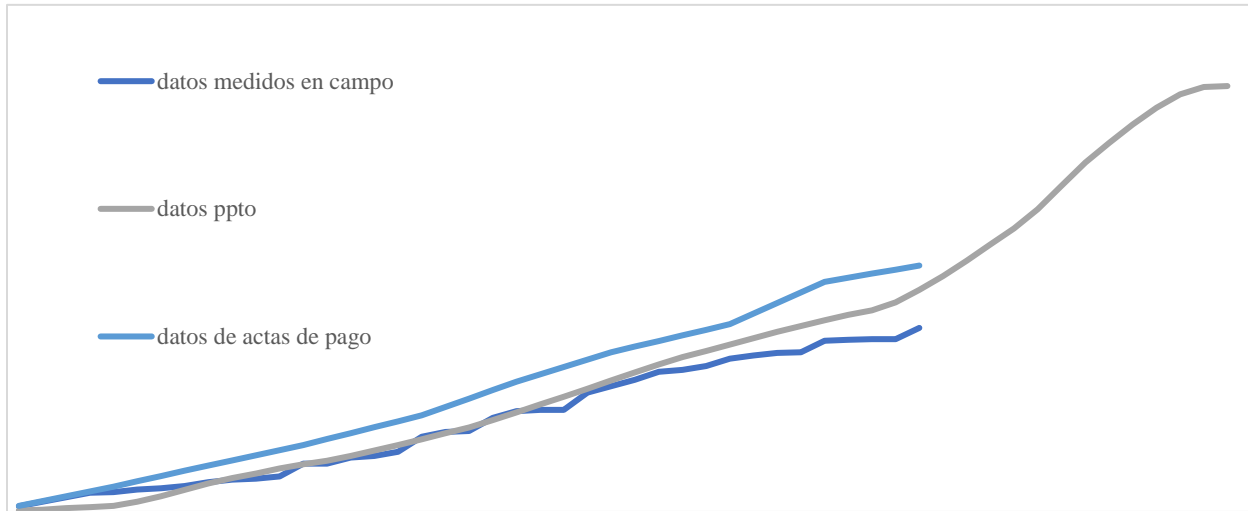
Figura 6. Curva S de los 9 primeros meses de la construcción de la obra. (Ver Anexo 65 y 70)

Como se puede observar en la *Figura 6*, la curva de “datos de actas de pago” se mantuvo arriba de la curva de los “datos medidos en campo” y de la curva de presupuesto, esto se debió a que en las actas de pago fueron incluidos todos los imprevistos que la obra tuvo hasta el noveno mes, los cuales generaron un sobre costo en lo que se llevaba de la construcción con respecto a las otras dos curvas, por otro lado, es notable que la curva EV o la correspondiente a los datos medidos en campo siempre trato de seguir con la misma tendencia de la curva PV que es la presupuestada y aunque no fueron completamente iguales, esta situación dio evidencia de que en la construcción se trato de seguir el cronograma de actividades, pero por costos la obra no coincidió con las actas de pago debido a la cantidad de actividades imprevistas.(Ver Anexo 66 y 70)

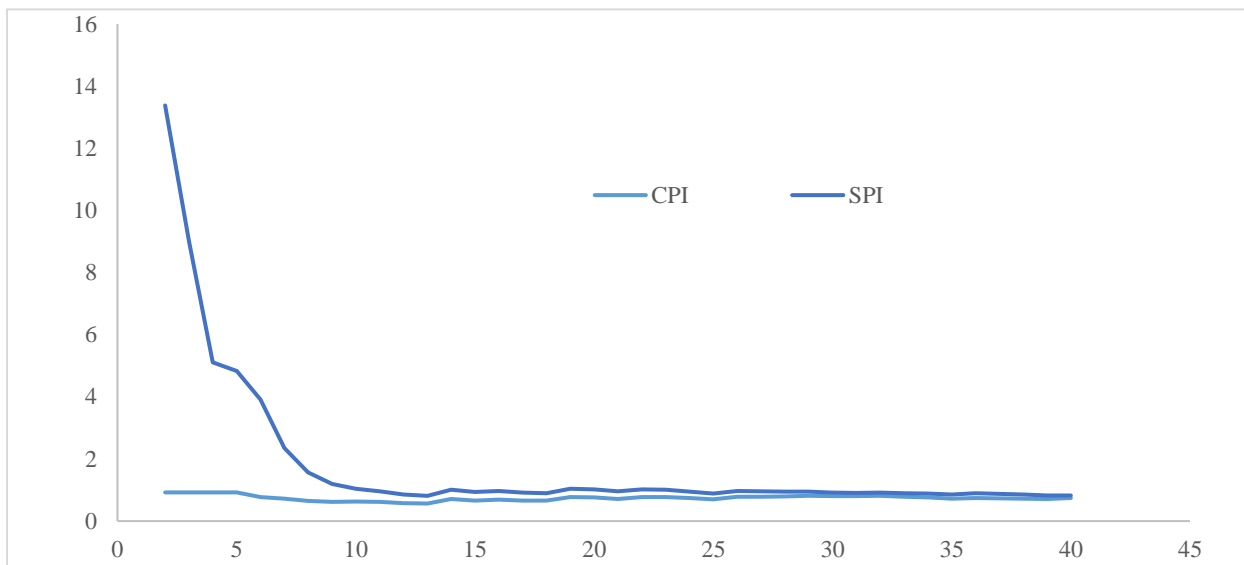
Figura 8. El CPI y SPI en los primeros 9 meses de la construcción de la obra.

En la *Figura 8* se pudo observar un comportamiento constante a comparación de la *Grafica 2* debido a la similitud en la mayoría de sus datos, sobre todo en la curva CPI y aunque su tendencia fuera aparentemente uniforme esto no quería decir que indicó un buen resultado, pues en las 40 semanas este índice se mantuvo por debajo de 1,0 mostrando que el costo de la obra estuvo por encima del costo planificado, por otro lado la curva SPI inicialmente indicó buenos valores por las 10 primeras semanas, pero siempre en constante disminución, posterior a esta tendencia a la baja este indicador se estabilizó siguiendo un curso muy parecido al de la curva CPI e indicando que la

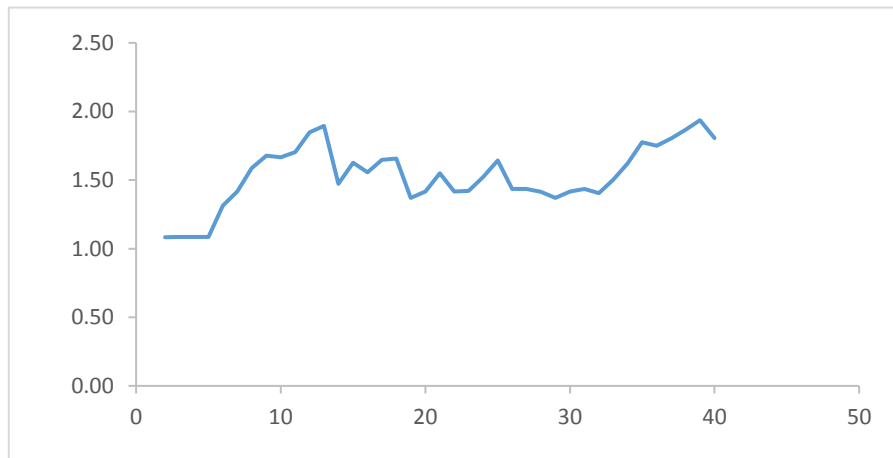
Figura 9. Desempeño del TPCI.

Esta curva con una tendencia errática era la encargada de reflejar la dificultad que iba a tener el proyecto para su finalización total, por un lado la curva debería mantenerse por debajo de 1,0 o por lo menos en 1,0 para que indicara que el proyecto se iba terminar más fácil o en lo planificado, pero como se puede observar en la *Figura 9* los resultados siempre estuvieron indicando que iba haber dificultad con respecto al dinero y tiempo asignado a la obra puesto que todos los resultados fueron superiores a 1 durante las 40 semanas.

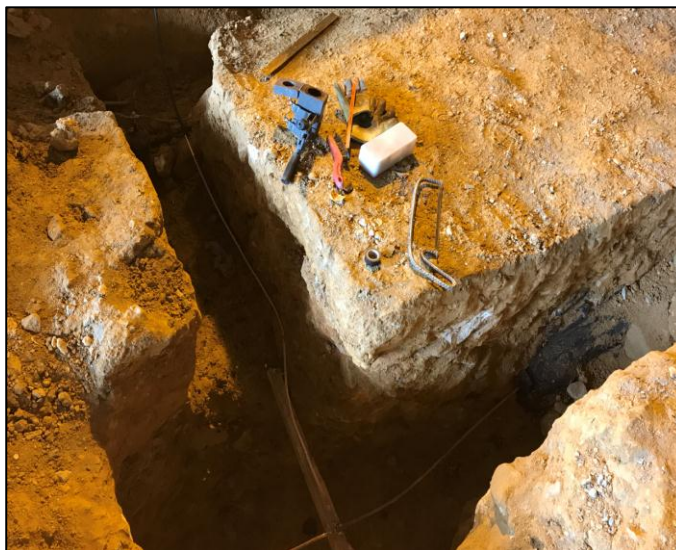
Figura A.6.1 Avance del ítem correspondiente a las zapatas. Fuente: Cámara de alta definición.

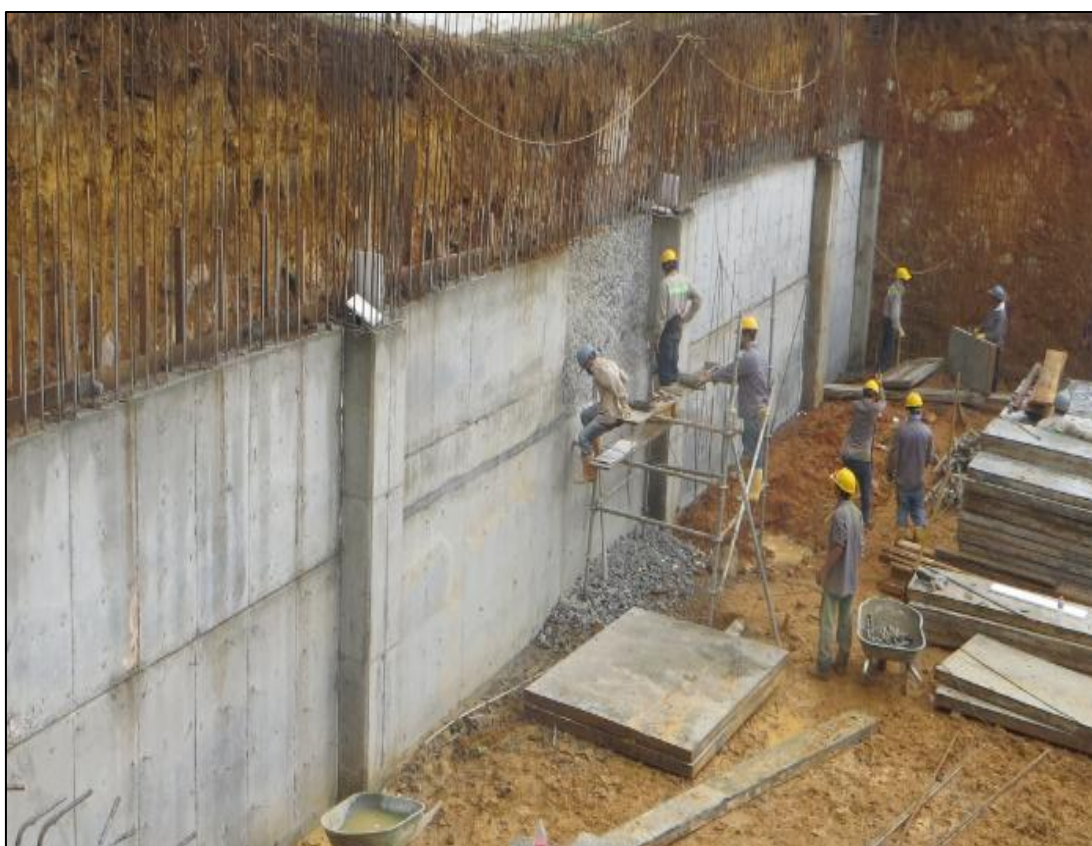
Figura A.7.1 Avance del ítem correspondiente a los muros de contención. Fuente: Cámara de alta definición.

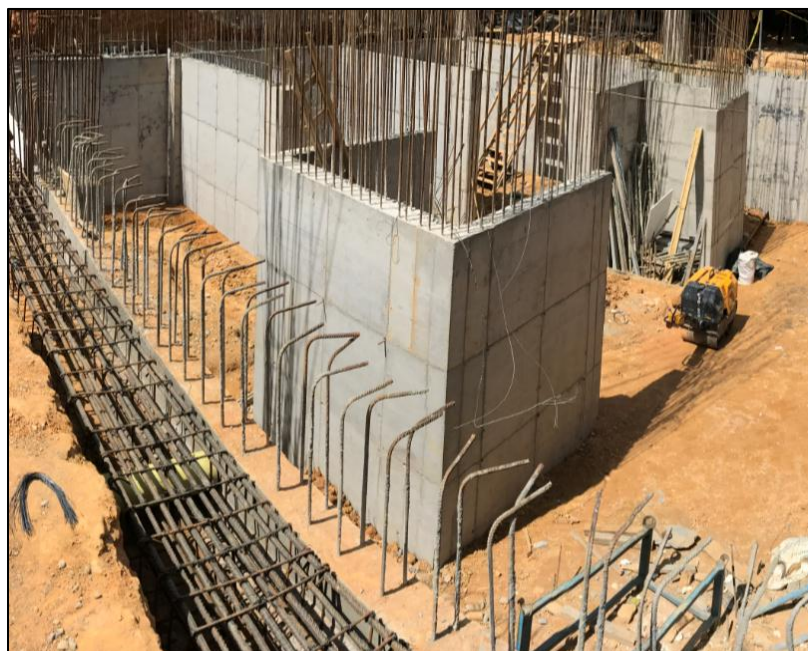
Figura A.8.1 Avance del item correspondiente a las pantallas.Fuente: Camara de alta definición.

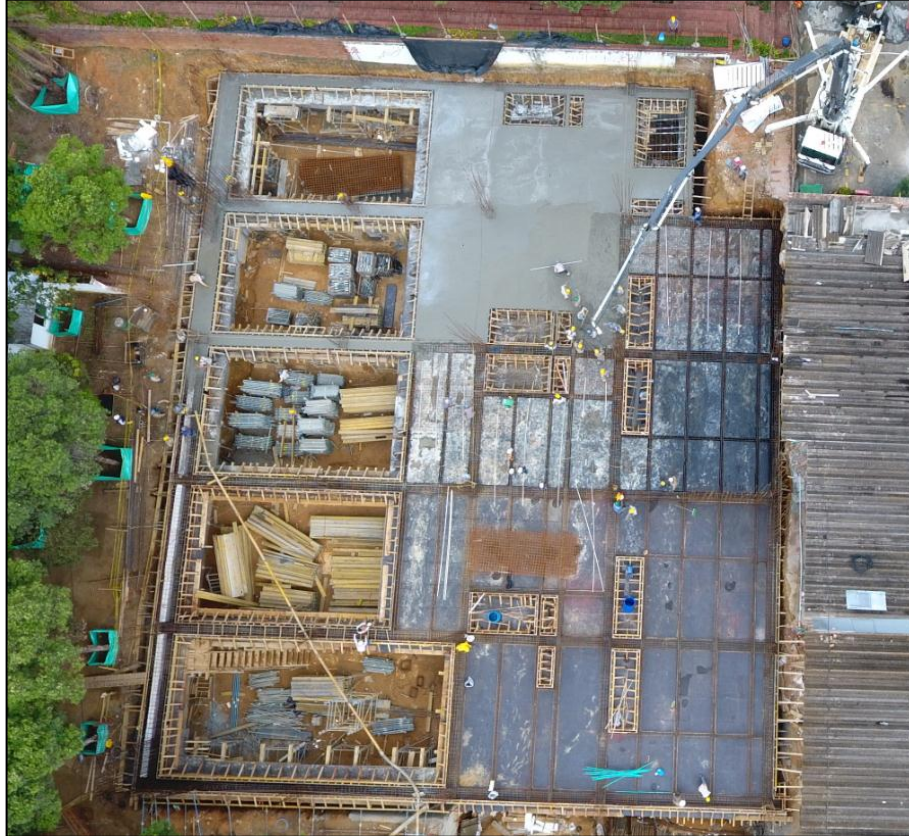
Figura A10.1 Avance del item correspondiente a las placas de entre piso. Fuente: Registrado por medio de un UAV del grupo de investigacion de Geomatica.

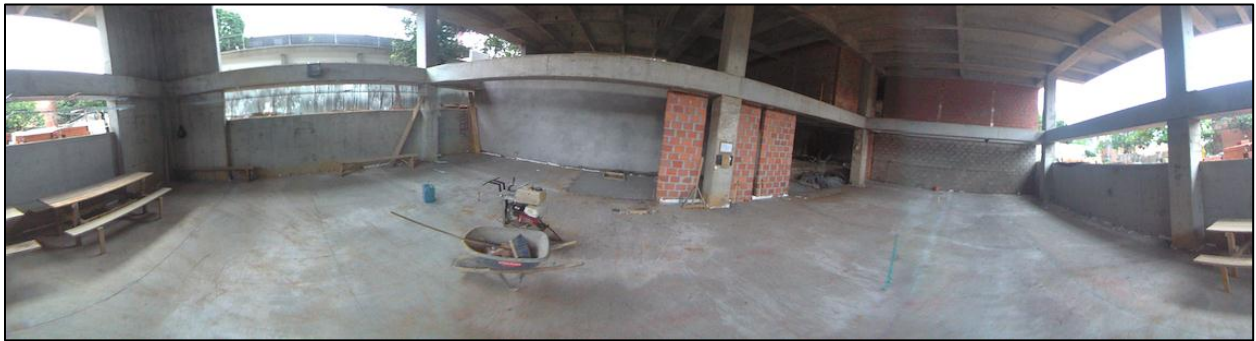
Figura A11.1 Avance del item correspondiente a las placas de contrapiso de 10cm de espesor.

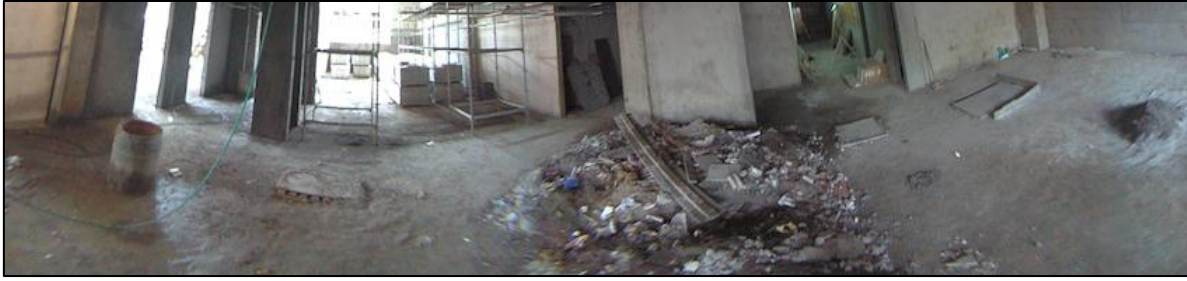
Figura A12.1 Avance del ítem correspondiente a las placas de contrapiso de 10cm de espesor.
Fuente: Cámara de 360 grados del grupo de investigación Geomatica.

Las placas de contrapiso Se midieron con un distanciometro laser o con un metro comun el largo y el ancho de las placas para saber el area de concreto gastado en ellos.

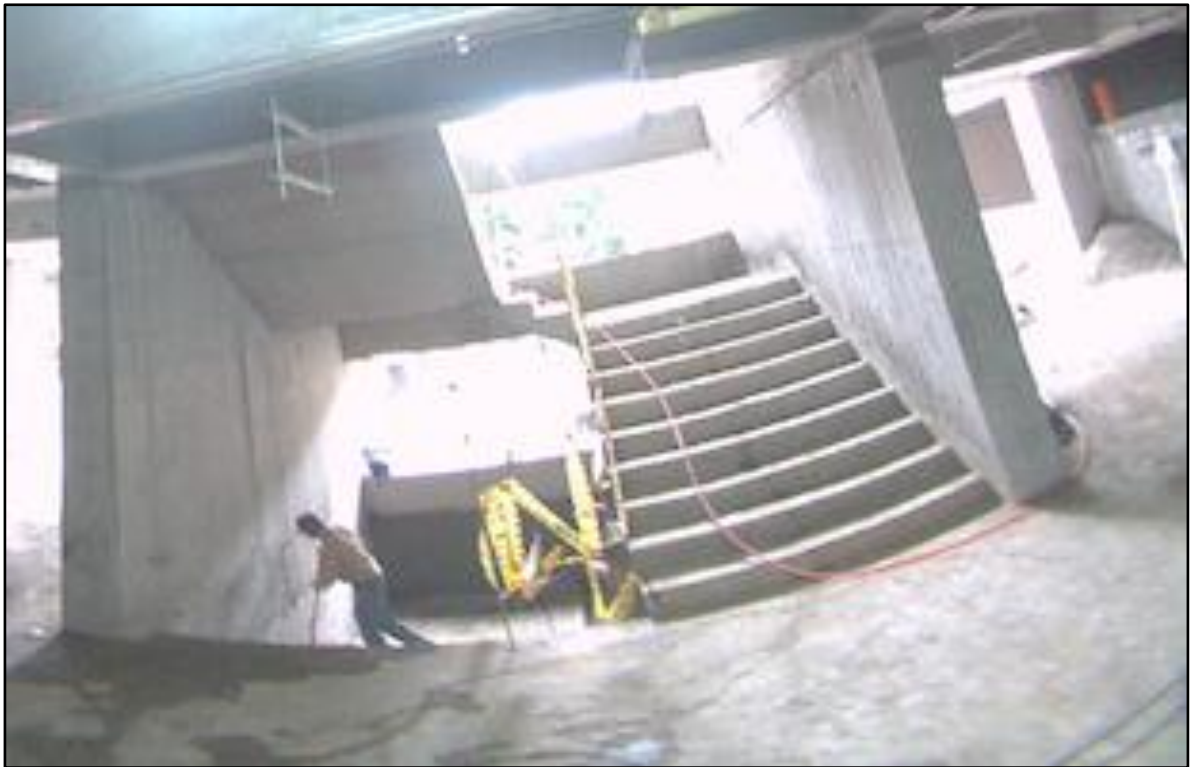
Figura A14.1 Avance del item correspondiente a las escaleras tipo 1. Fuente: Camara de 360 grados del grupo de investigacion Geomatica.

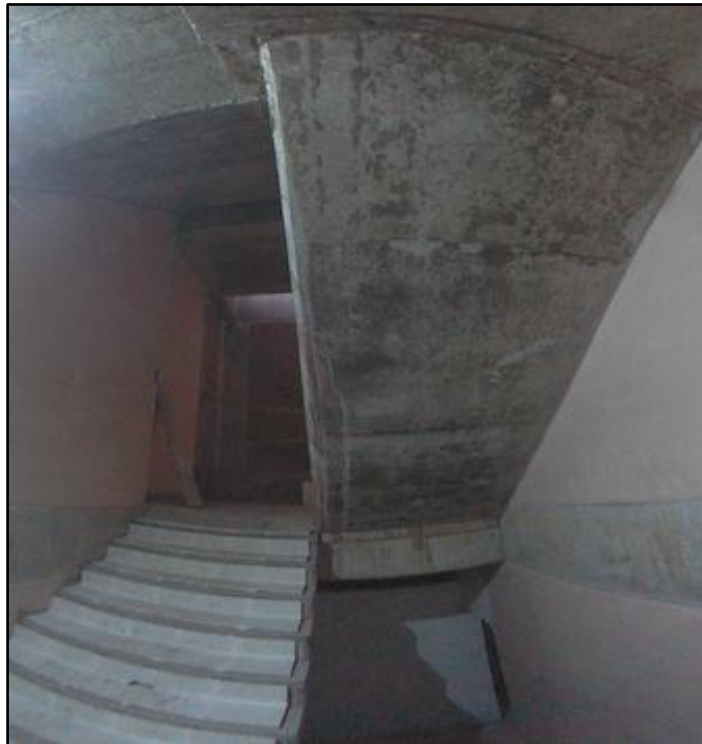
Figura A15.1 Avance del ítem correspondiente a las escaleras tipo 2. Fuente: Cámara de 360 grados del grupo de investigación Geomatica.

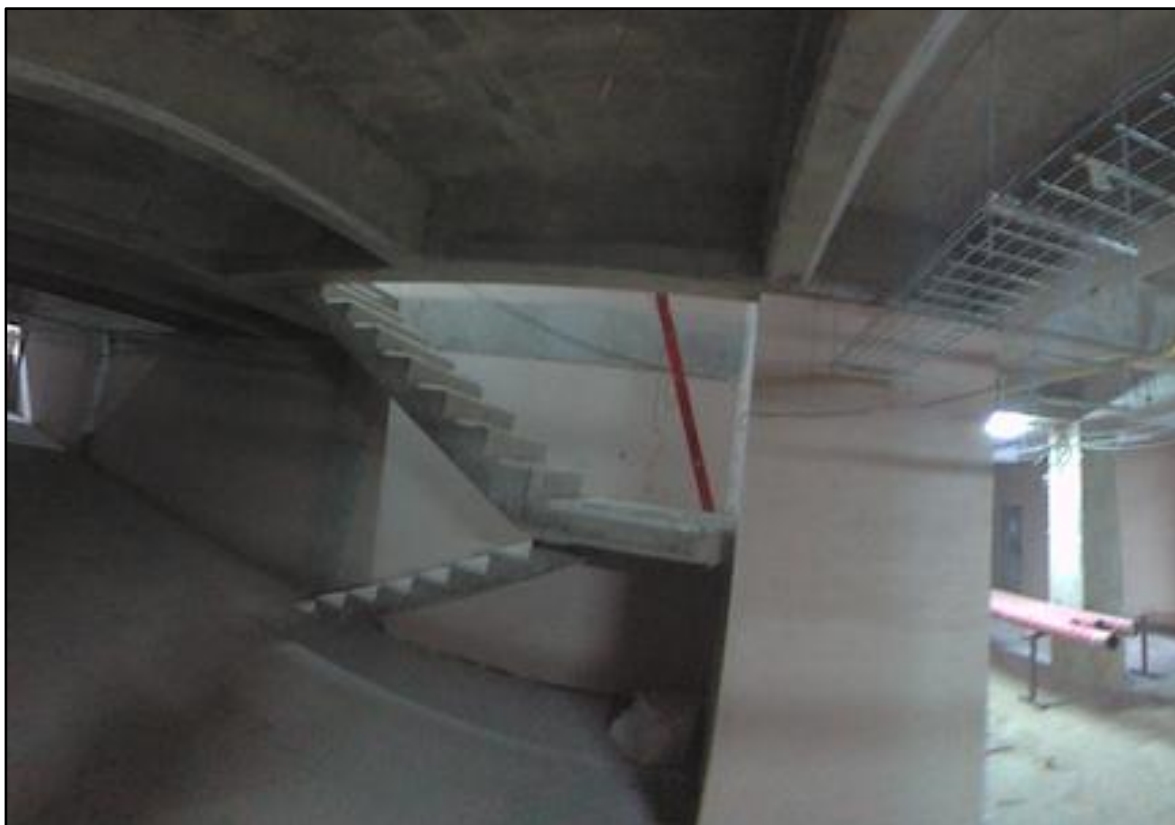
Figura A16.1 Avance del ítem correspondiente a las escaleras tipo 3. Fuente: Camara de 360 grados del grupo de investigacion Geomatica.

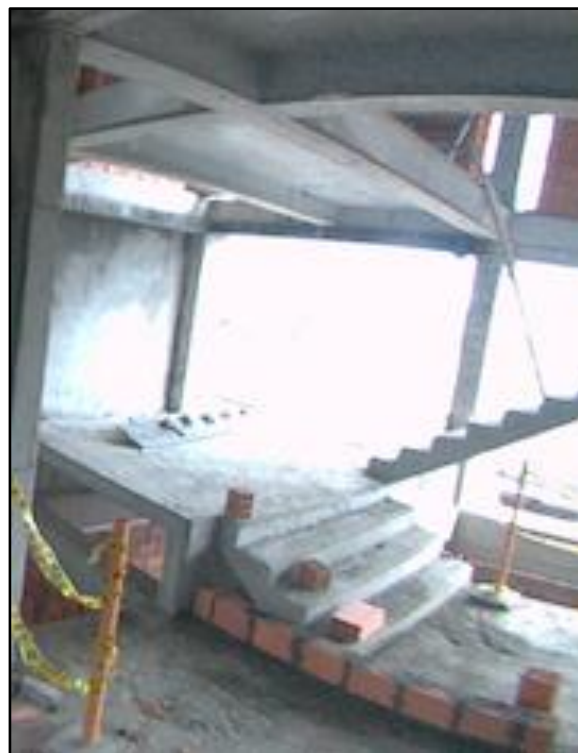
Figura A17.1 Avance del ítem correspondiente a las escaleras tipo 4. Fuente: Camara de 360 grados del grupo de investigacion Geomatica.

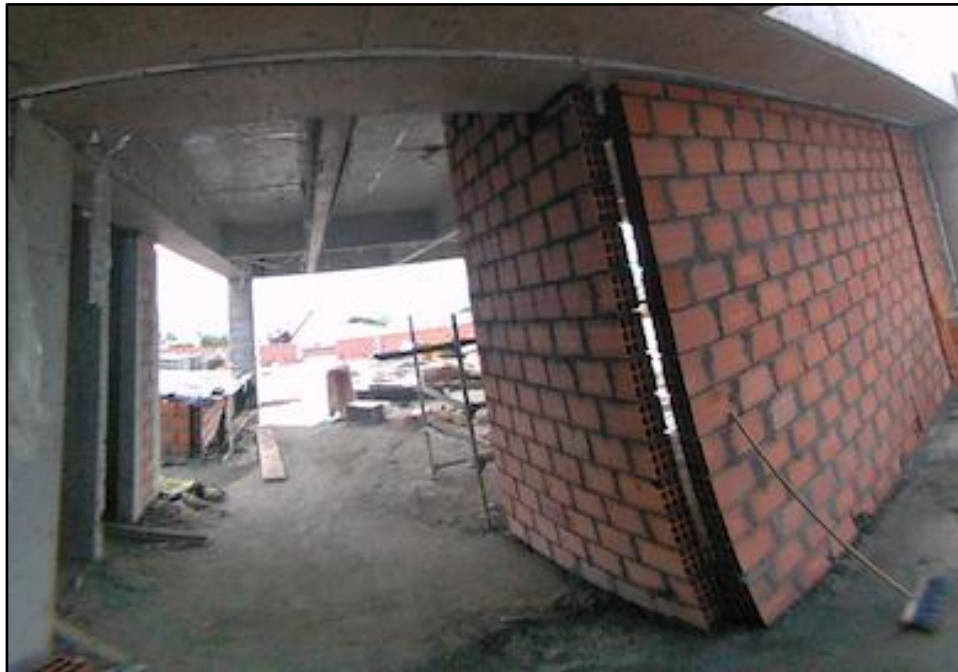
Figura A20.1 Avance del item correspondiente a los muros de mamposteria H-12. Fuente: Camara de 360 grados del grupo de investigacion Geomatica.

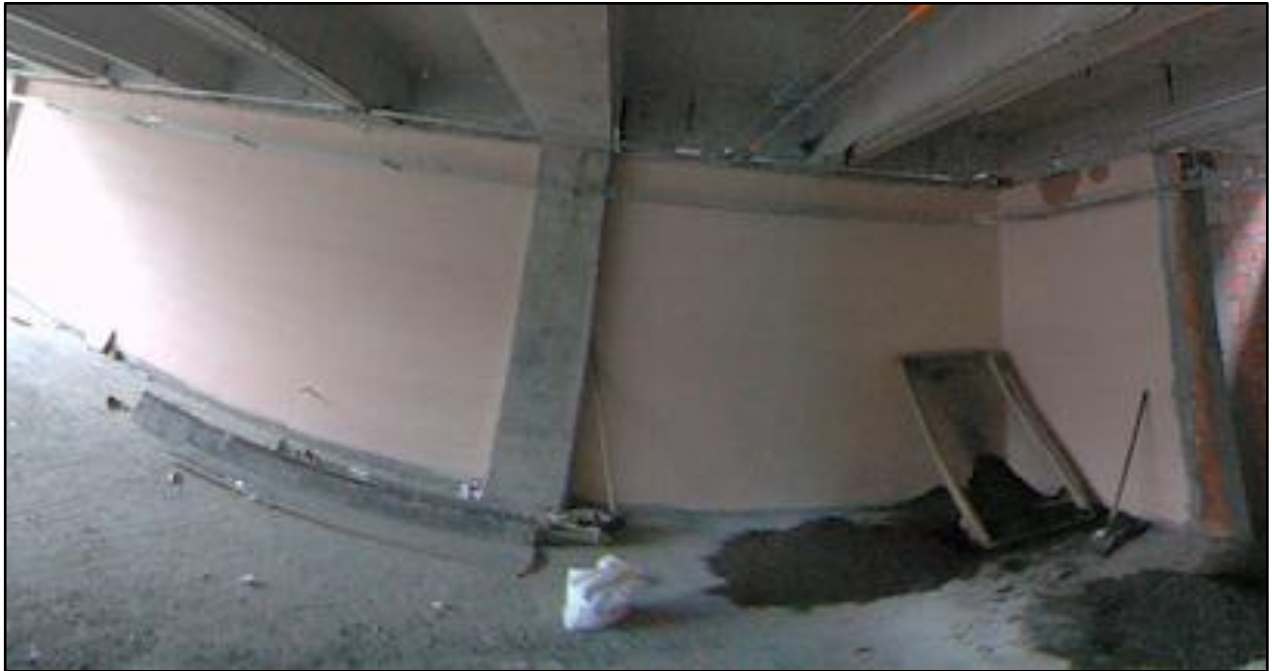
Figura A21.1 Avance del ítem correspondiente al estuco. Fuente: Cámara de 360 grados del grupo de investigación Geomatica.

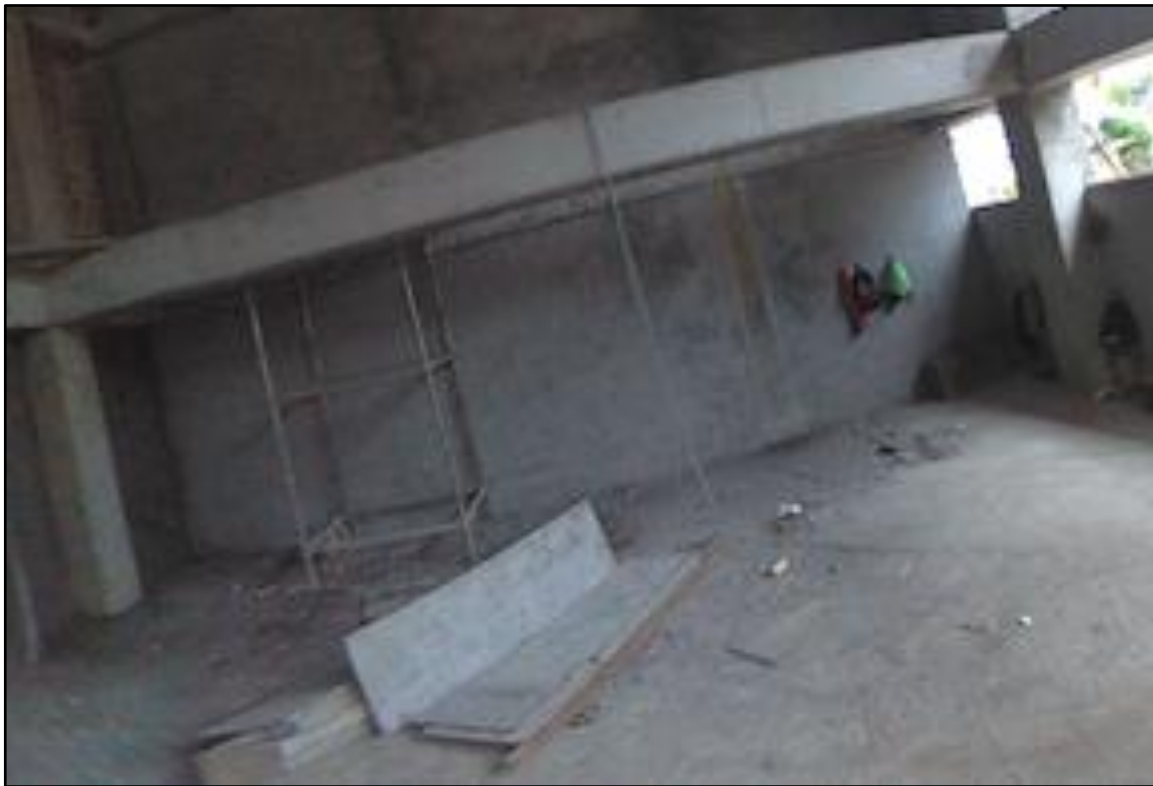
*Figura A22.1 Avance del ítem correspondiente a los frisos de muros internos. Fuente: Cámara de 360 grados del grupo de investigación Geomatica.***Forma de medición:**

Como los unicos elementos en los que se iba a usar el friso eran los muros de mamposteria no hubo la necesidad de estas registrar estas medidas debido a que eran las mismas medidas de los muros de ladrillos h-12 y h-15.

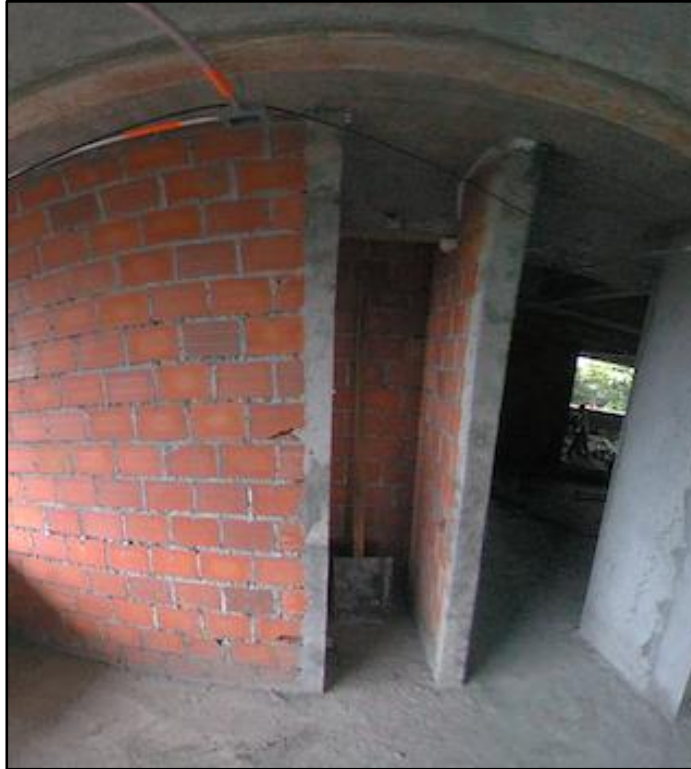
Figura A23 .1Avance del item correspondiente a las columnetas de confinamiento. Fuente: Camara de 360 grados del grupo de investigacion Geomatica.

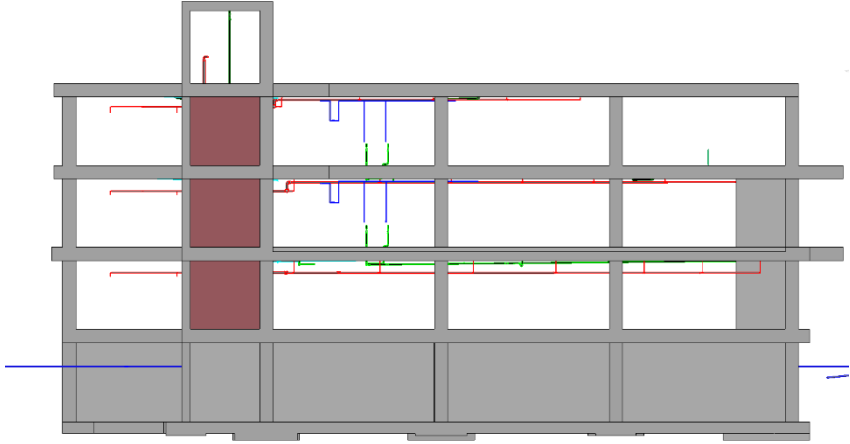
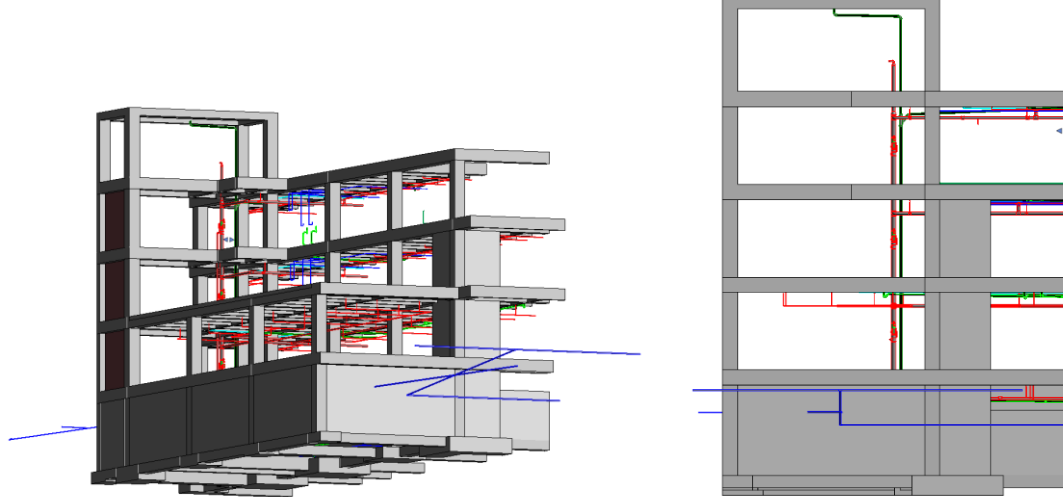
CAPITULO	ITEM	OBSERVACIÓN
REDES HIDRAULICAS	Cifones, tuberías	ESTRUCTURAL VS REDES HIDRÁULICAS
LATERAL

REGISTRO		
FECHA	NOTA	
02/05/2017	La arquitecta de interventoría me pidió el favor que revisara los planos s hidrosanitarios y el estructural para ver si había algún tipo de sifones o algún drenaje en el espejo de agua.

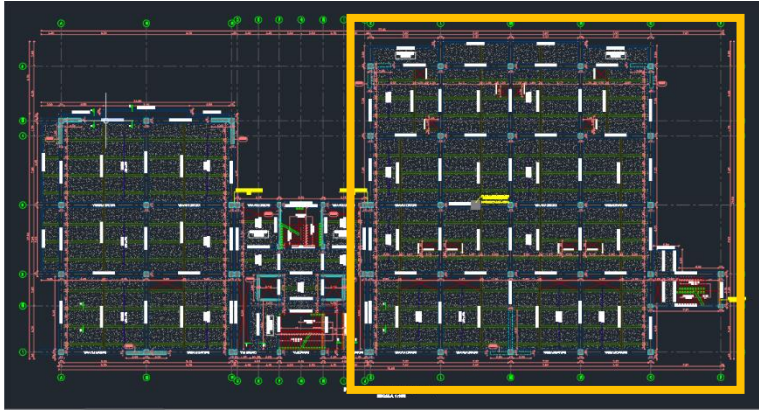
CAPITULO	ITEM	OBSERVACIÓN	
CONCRETOS PARA CIMIENTO Y ESTRUCTURA	PLACA ALIGERADA	Esto datos son aproximados y deberían ser chequeados.	
PLANOS

INFORMACION			
Elemento		Volumen[m ³]	
Losa		92.18	
Vigas, viguetas y riostras		181.12	
Total		273.30	
REVIT

Figura A27. Formato de colaboracion en obra 3 con imágenes e informacion facilitadas por Geomatica.

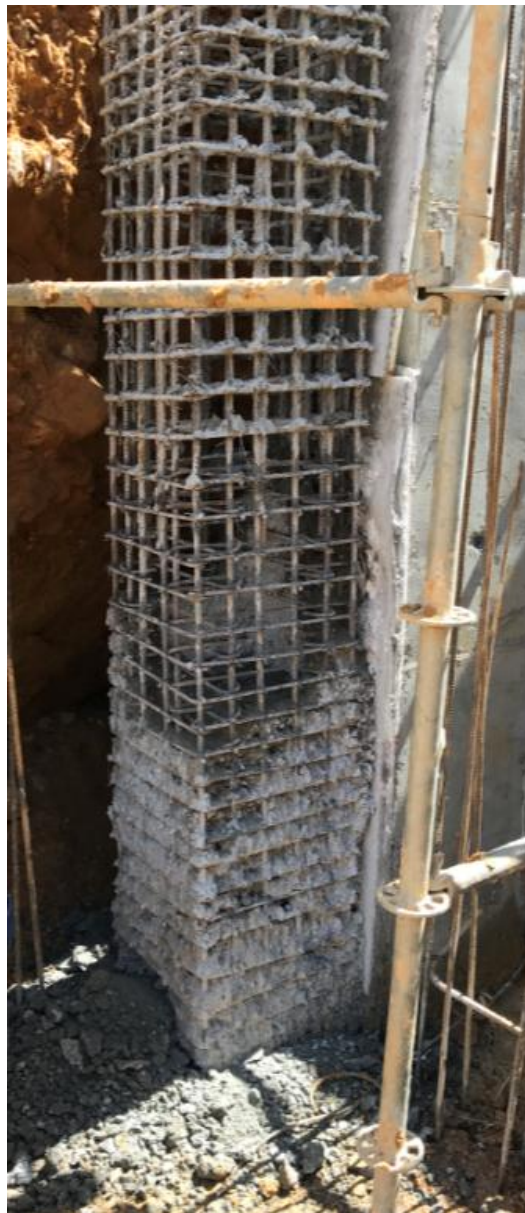
*Figura 67A.1.*Demolicion de columna 3J. Fuente: Autor.

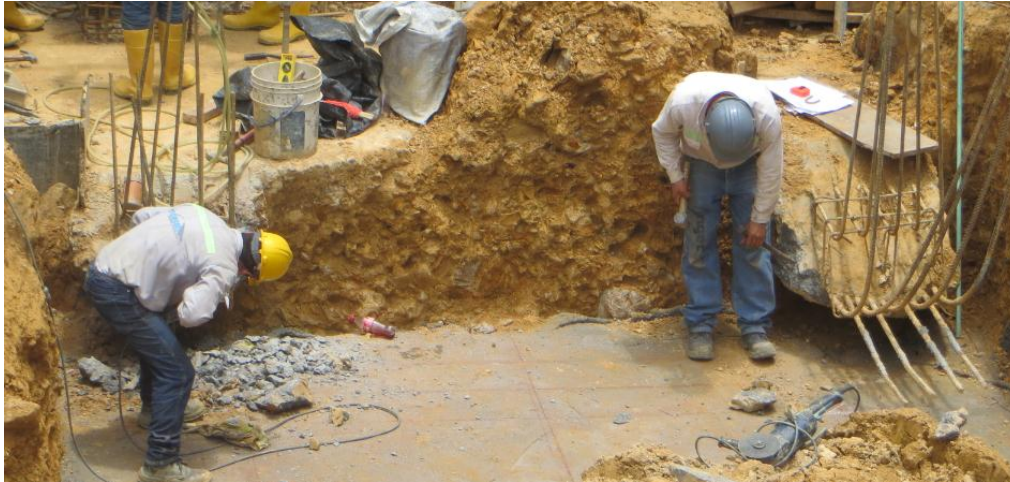
2. Los tramos de viga (V.CIM.1".2 y V.CIM 2.2) comprendidos entre los ejes H y J tuvieron que ser demolidas y reconstruidas.

Figura 67A.2 Demoliciones en el modulo 2. Fuente: Autor

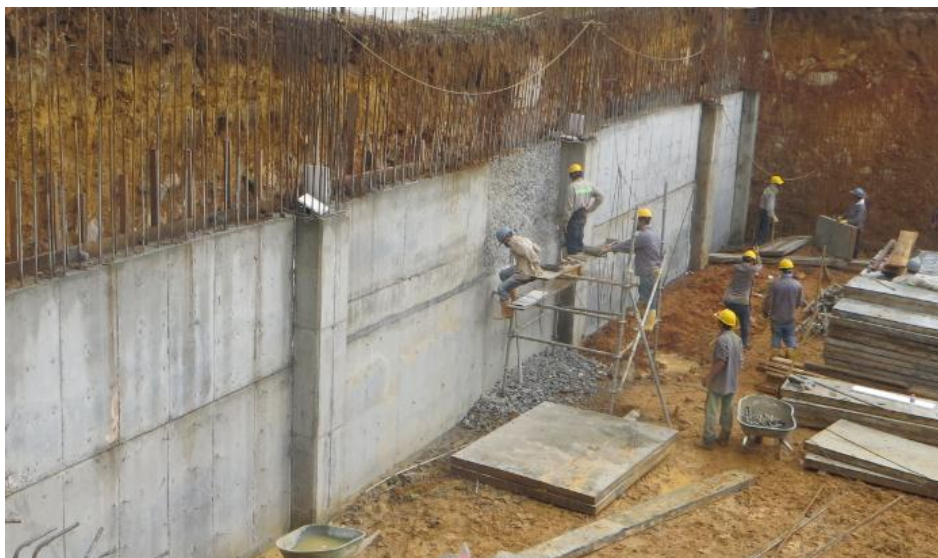
3. El muro 4P – 3P tuvo que ser intervenido debido a que se le solto una formaleta en el momento de fundición, el muro se raspo y se le echo una capa de 5 cm en el sector afectada para que resanara.

Figura 67A.3 Reparacion en muro de contencion sobre el eje P. Fuente: Autor

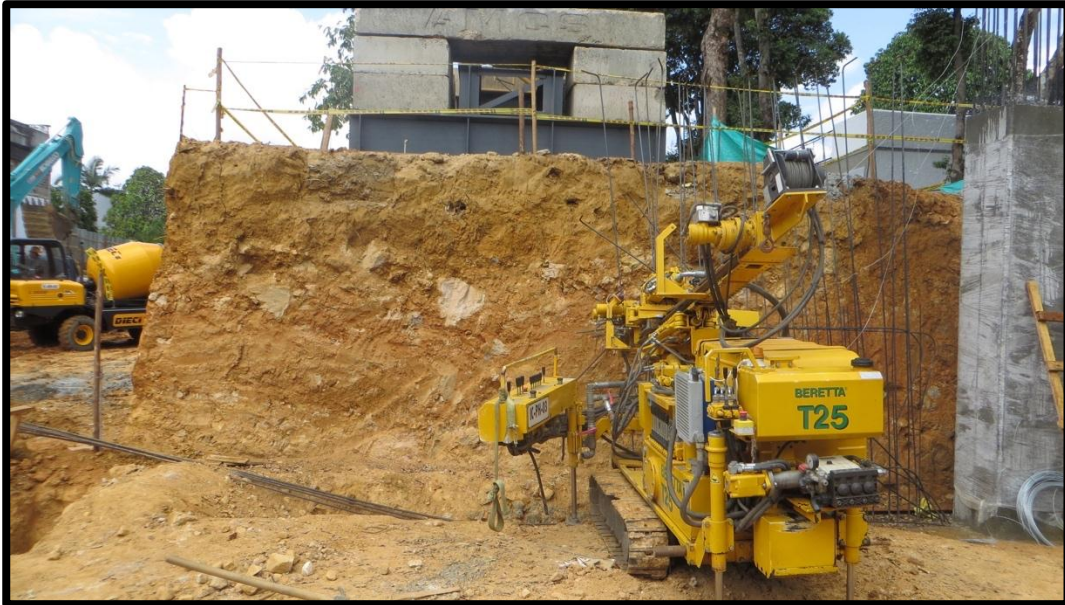
7. Imprevisto que tenia que ver con la estabilidad de taludes , el cual genero el atraso en el comienzo de varias obras dentro del proyecto.

Figura 67A.6 Instalacion de anclajes. Fuente: Autor

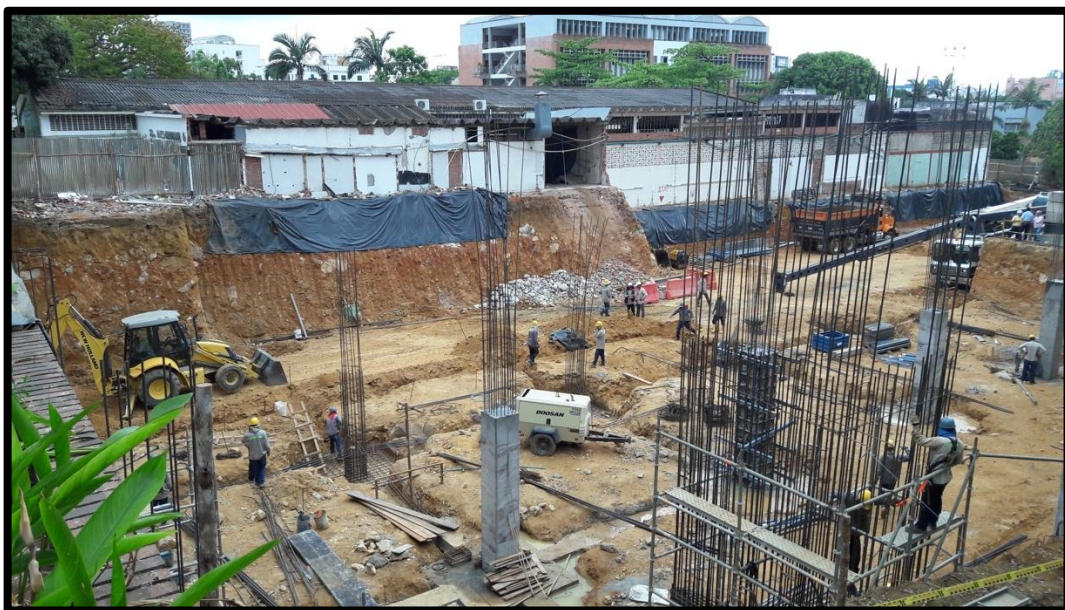
8. La demolicion de parte del banco corbanca ubicado en un costado de la obra tardo mas de lo debido por lo tanto retraso todas excavaciones pertinentes para la contruccion de la cimentacion del modulo 3.

Figura 67A.7 Demoliciones de la edificacion ubicada en el fondo. Fuente: Autor

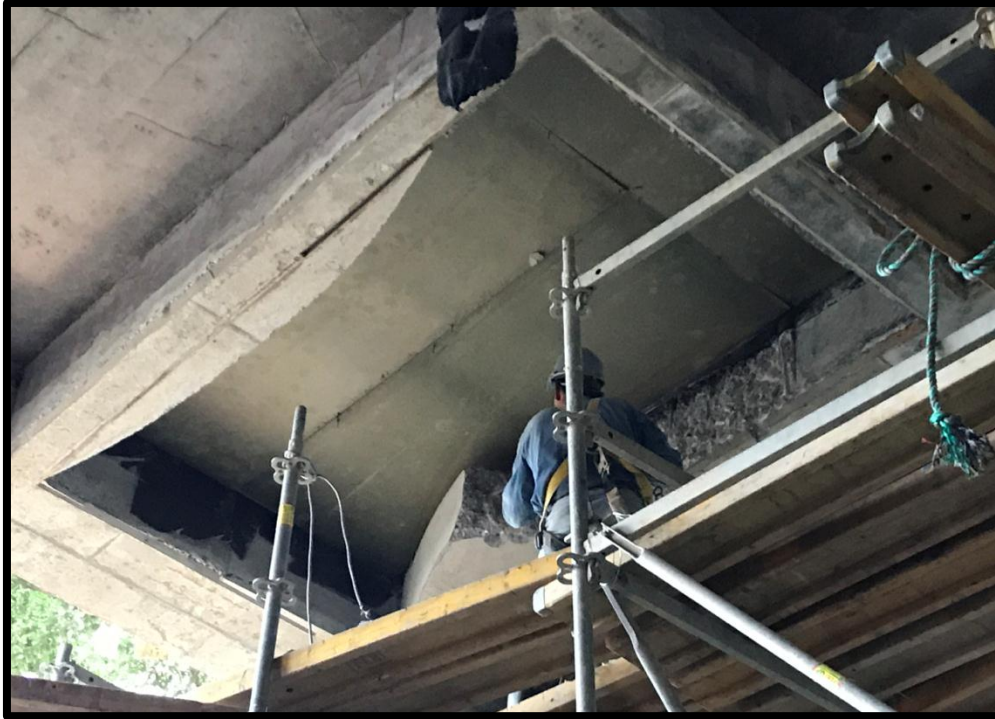
9. Debido al uso de una formaleta que no era adecuada en la fundida de placa del N+0.00 en el modulo 3, algunas vigas y viguetas quedaron deformes y se tuvo que demoler , esto genero un sobre costo en la obra pues fue una obra complementaria.

Figura 67A.8 cambios de las formas de vigas deformes. Fuente: Autor

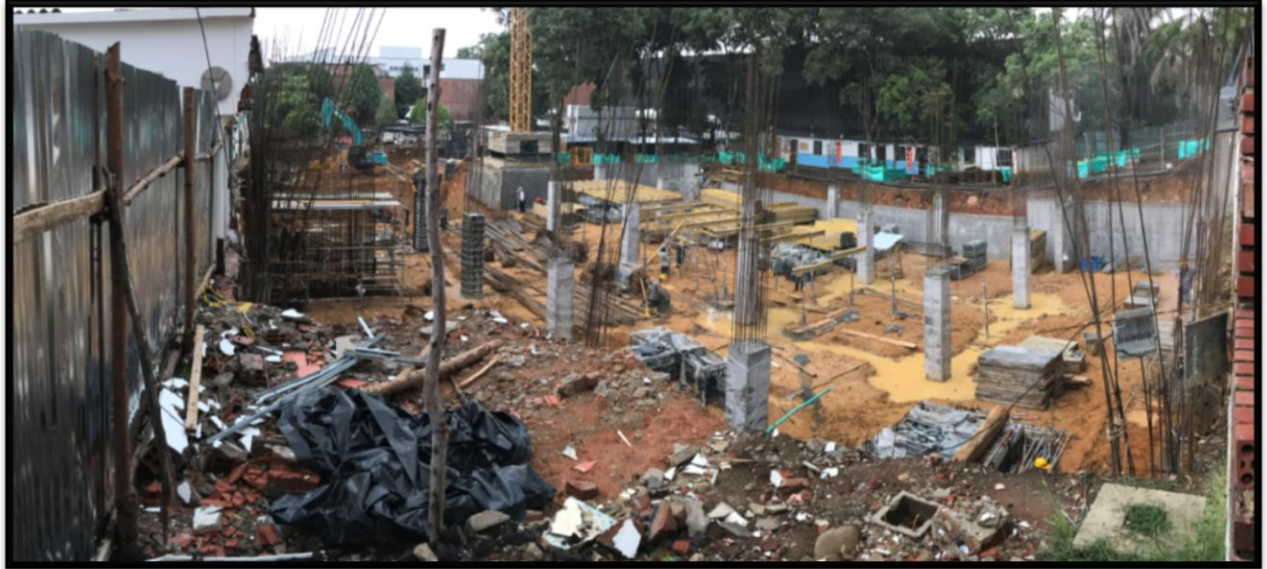
10. La temporada de lluvias que acompañó a la tercera fase de obra generó atrasos en el cronograma debido a la dificultad que se generaba al trabajar en superficies inestables y llenas de agua.

Figura 67A.9 Partes de la obra inundadas por las fuertes lluvias. Fuente: Autor
